# GABINETE PARA O CENTRO HISTÓRICO

## FICHA TÉCNICA DA OBRA

## “Recuperação do Imóvel sito na Rua Joaquim António de Aguiar, nºs 48 a 52”

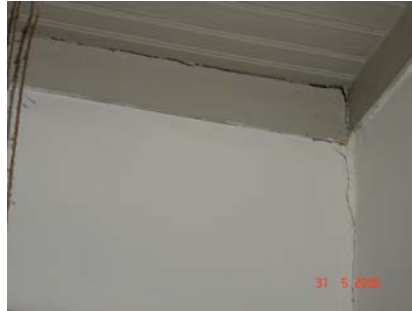
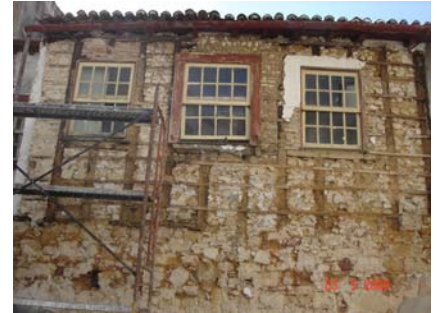
Verificando-se a existência de construções insalubres no logradouro posterior e um elevado estado de degradação do imóvel, em especial dos materiais de revestimento, vãos e cobertura, resultantes da falta de manutenção ao longo do tempo, pretendeu-se com esta intervenção garantir a sua preservação e a restituí-lhe uma imagem que dignifique o conjunto urbano em que se insere.
