GABINETE PARA O CENTRO HISTÓRICO

FICHA TÉCNICA DA OBRA

“Recuperação do Imóvel sito na Rua Fernandes Tomás, n.ºs 87, 89 e 91 e Rua Joaquim António de Aguiar, n.º 7”

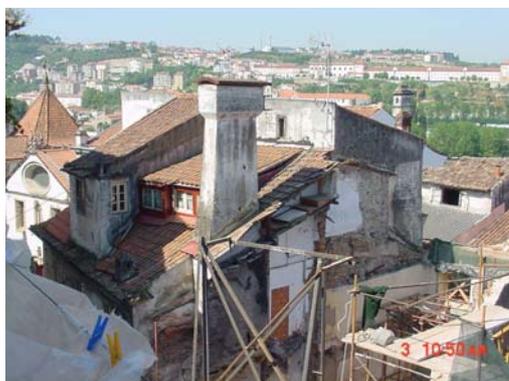
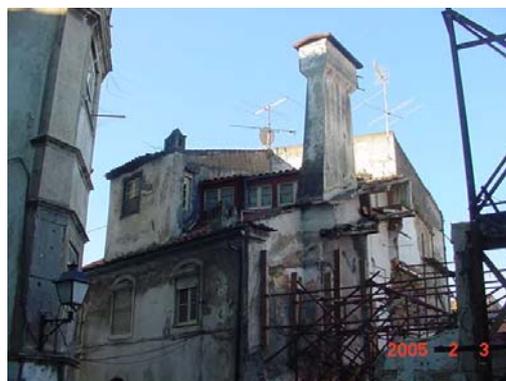
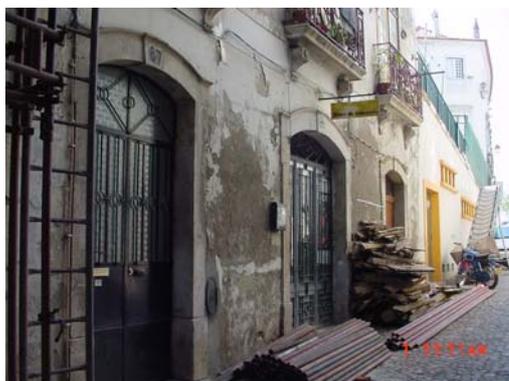
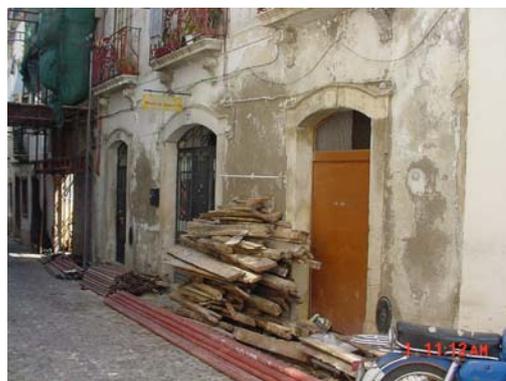
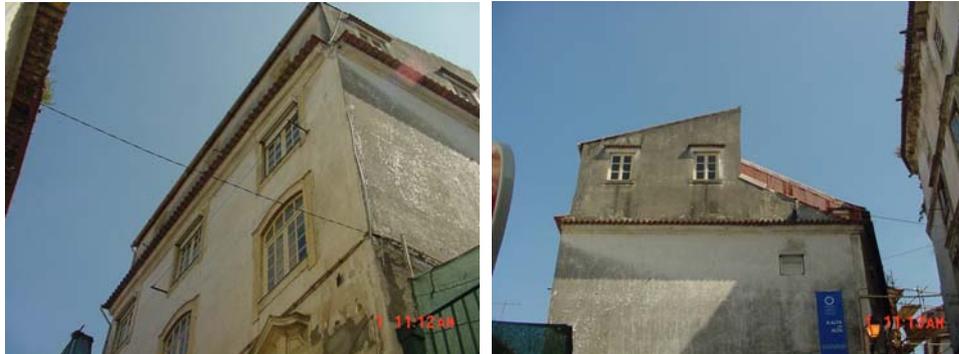
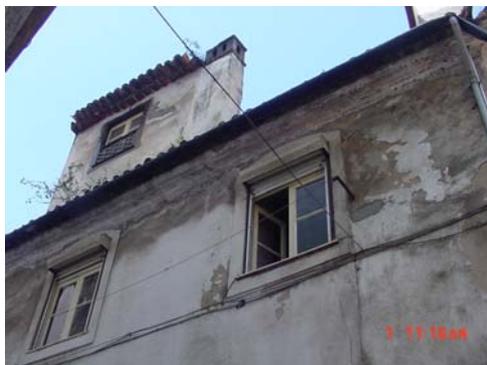
3. Levantamento fotográfico anterior à intervenção

Verificando-se um elevado estado de degradação do imóvel, em especial dos materiais de revestimento, vãos e cobertura, resultante da falta de manutenção ao longo do tempo, pretendeu-se com esta intervenção garantir a sua preservação e a restituir-lhe uma imagem que dignifique o conjunto urbano em que se insere.

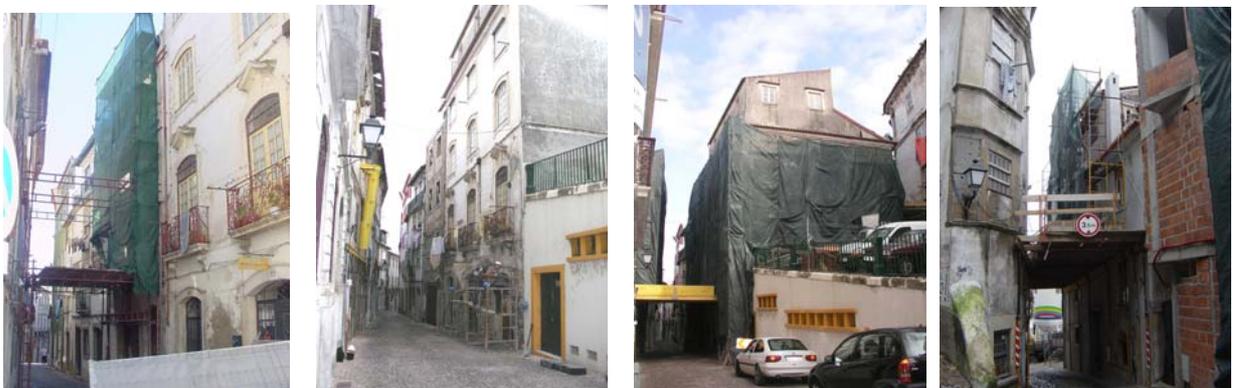
Montagem de andaimes, de rede de protecção e da vedação do estaleiro.
