GABINETE PARA O CENTRO HISTÓRICO

FICHA TÉCNICA DA OBRA

"Conservação e Restauro do Arco Pequeno de Almedina - Porta de Barbacã"

Relatório Técnico da empreitada

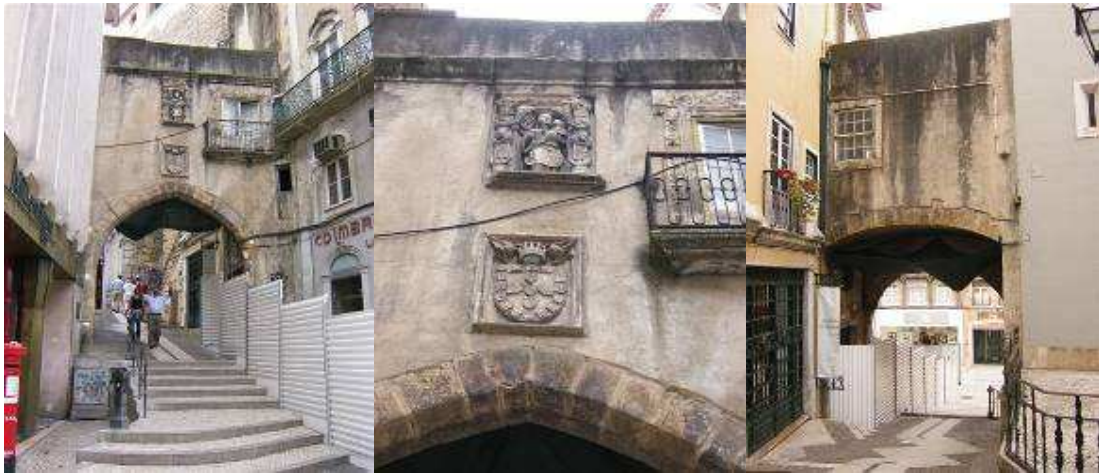
Fachada Poente e Nascente do Arco Pequeno de Almedina anteriormente à intervenção

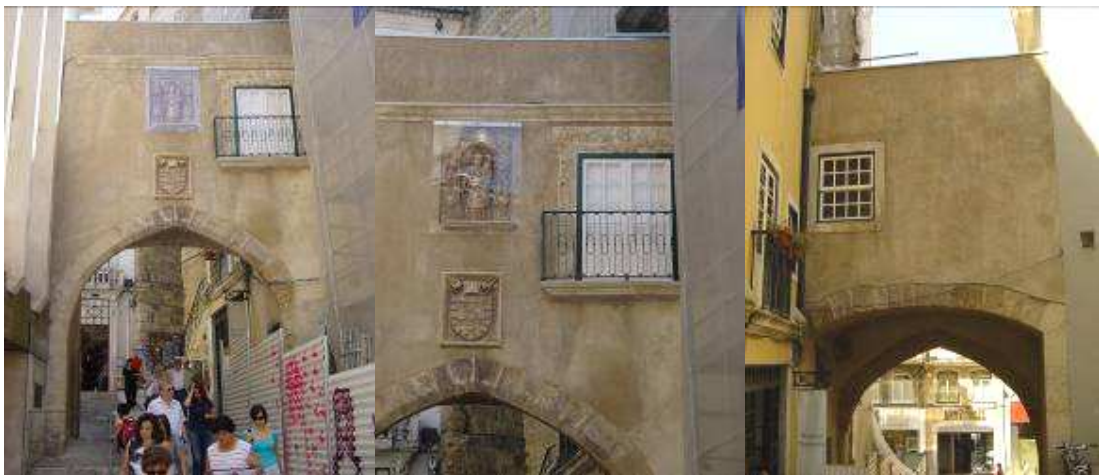
Fachada Poente e Nascente do Arco Pequeno de Almedina posteriormente à intervenção

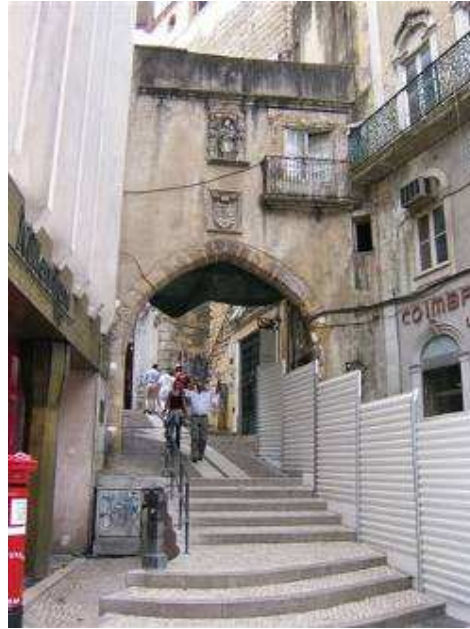
Fachada Poente do Arco Pequeno de Almedina - antes da intervenção.

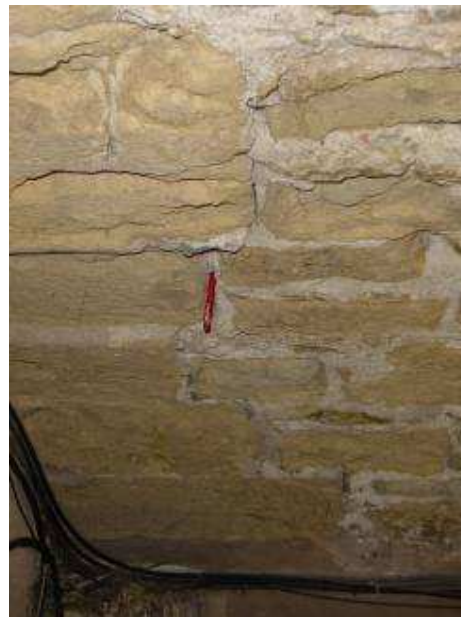
Degradação visível em material de juntas de ligação; fendas expressivas; meteorização superficial de elementos pétreos - intradorso do Arco.

As juntas foram rebaixadas e abertas com ferramenta manual de canteiro. A argamassa aplicada foi de cal e areia. A cal utilizada foi hidráulica - La Farge, e a areia do areeiro com granulometria 0,4-0,8. Foi adicionada uma mistura de pigmentos terrosos, até atingir a coloração pretendida.

Depois de consolidada a alvenaria, foram refechadas as juntas pelo processo descrito acima e estucadas as fissuras da pedra. Foi aplicada água de cal para consolidação superficial.

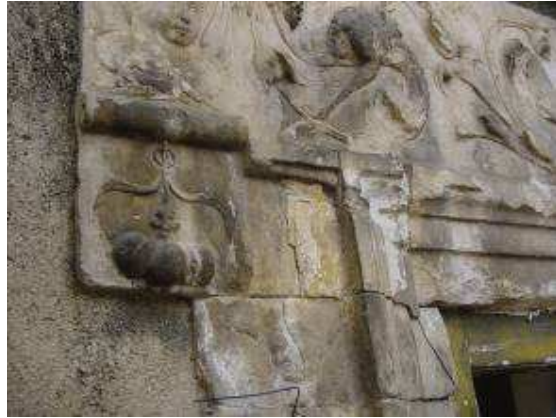
Fracturas em cantarias - moldura recortada da janela de sacada no alçado Poente

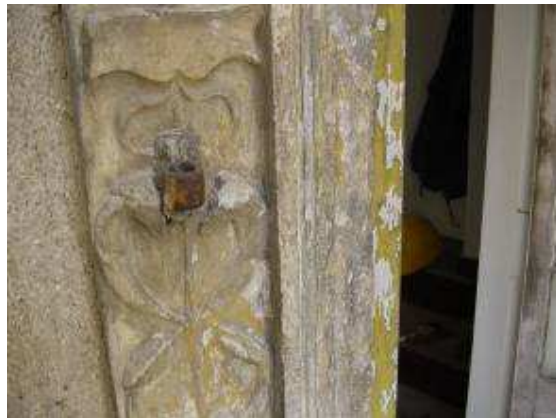
Destacamento de película de protecção de aro de caixilharia; elementos metálicos (corrosão)

Estes elementos metálicos foram escovados com escova de aço, com o devido cuidado de forma a não atingir a pedra, e em seguida foi aplicado, a pincel, ácido tânico diluído a 10%, um estabilizador de ferrugem. Como acabamento, foi aplicado "Paraloid B72", diluído em acetona, a 30%.

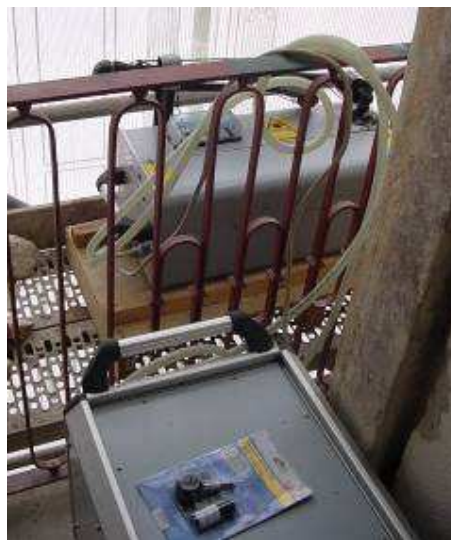
Equipamento de limpeza a laser em funcionamento (estatuária e escudo)

A limpeza foi efectuada por aparelho de Laser de Nd. YAG de Q-switch, que emite no comprimento de onda de 1,06 μm , em impulsos curtos na ordem dos 5 a 10ns.

De modo a melhorar a limpeza da policromia foi executada a limpeza com laser, na policromia a limpeza não foi efectuada pois o laser torna o vermelho em negro, principalmente nas zonas de ouro o que melhorou muito a leitura, após este processo foi aplicado e apenas como medida preventiva, silicato de etilo, de modo a fixar a película que possa ter sido fragilizada pelo levantamento e pela limpeza a laser, este foi também aplicado nas zonas pulverulentas, de modo a consolidá-las, sendo este o método mais indicado.

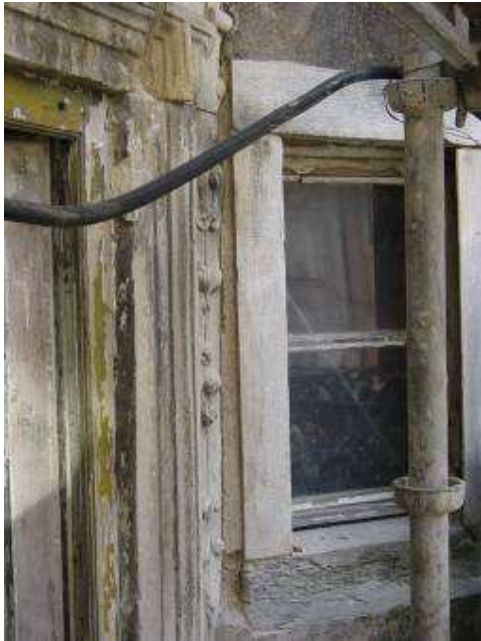
Janela e pano de alvenaria a demolir e reconstituir

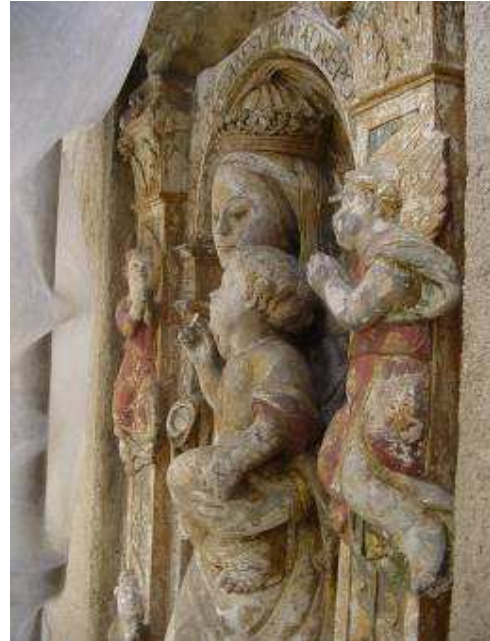
De um modo geral o suporte encontrava-se em bom estado de conservação. Na base da imagem e nas cabeças dos anjos do brasão, encontrava-se colonização biológica.

Evidenciam-se lacunas - ausência da mão de N. Sra. e de dedos da mão direita do menino, fractura do pé do menino.

Ao nível da policromia são perceptíveis algumas lacunas, várias camadas de repolicromia em destaque, depósitos de sujidades e poeiras, catalisadores da formação da camada negra que cobria toda a imagem (crosta negra) sobre a superfície. Pontualmente surgiam crostas negras, nas carnações dos anjos e nas quinas do brasão.

Estatuária (antes do processo de limpeza e fixação de policromias)

No início da intervenção constatou-se que não seria possível efectuar a fixação da policromia nem a colocação do facing de protecção, pois isso implicava a fixação das repolicromias entre si impossibilitando uma futura limpeza, assim e após consulta dos técnicos e fiscais da obra, ficou decidido que seria efectuado o levantamento das repolicromias mecanicamente.

Foram levantadas várias janelas de amostragem de modo a definir até onde seria levado o levantamento, executado a bisturi, de modo a ficarmos ou com a policromia original ou na impossibilidade de alcançar esta, ficar por uma que estivesse estável.

Após um levantamento moroso e minucioso, foi possível alcançar a policromia e ouro originais, pois estes encontravam-se em bom estado de conservação, coesos e com boa aderência ao suporte. Foi aplicado um biocida, nas zonas com colonização biológica, e posteriormente executou-se a limpeza dessas zonas.

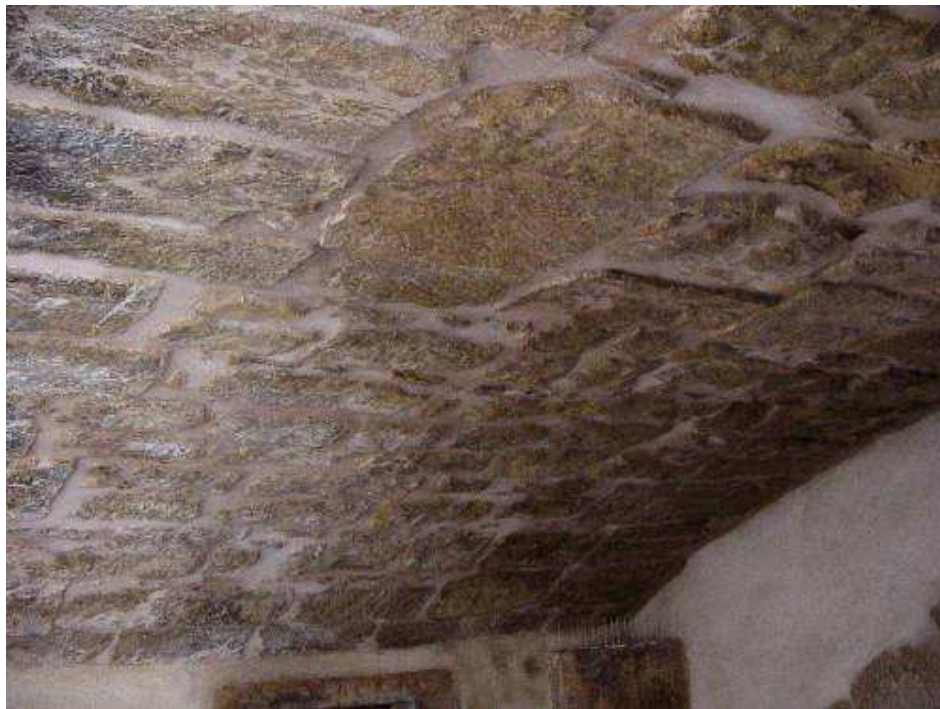
Aspecto final do intradorso do Arco após remoção do material de junta, seu refechamento e consolidação; estucagem e micro-estucagem selectiva em elementos pétreos

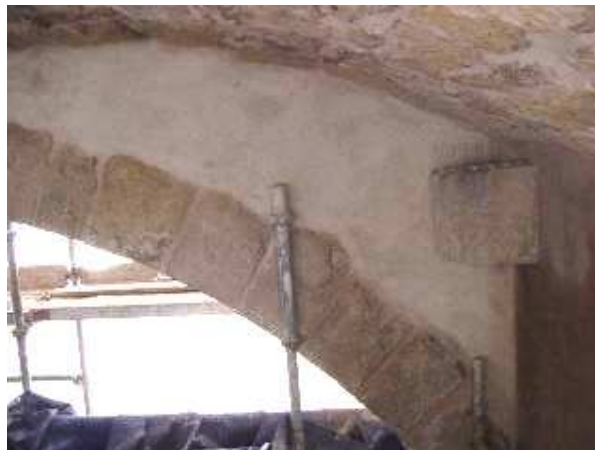
Face interior do alçado Poente - acabamento em reboco tradicional; pormenor de implantação de sistema anti-nidificação no canto

Foram colocados "ecopics" para afugentar aves, nos locais onde é notória a tendência para a nidificação.

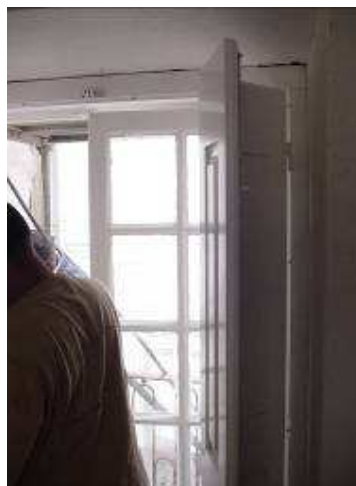
Montagem de carpintarias - janela de sacada no alçado Poente

Foram executadas portadas e janelas novas, com base nas peças antigas, onde se puderam reaproveitar os vidros e ferragens existentes.

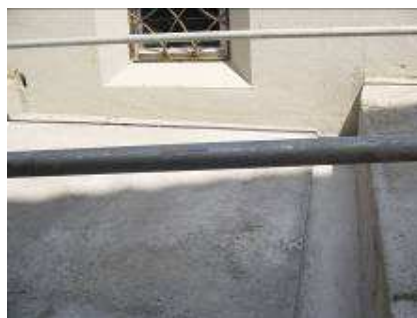
Fase de execução de sistema de impermeabilização da cobertura - sistema de penetração osmótica, camada de forma em betão leve, betonilha e revestimento em chapa de zinco

Consistiu na aplicação de sistema composto por camada de penetração osmótica (selagem capilar de poros e fendas de pequena abertura -sobre o suporte limpo).

consequentemente a infiltração de águas pluviais através do material de suporte. Trata-se de um material que possibilita a reversibilidade do processo - remoção da camada aplicada. Para o efeito foi aplicado o revestimento do tipo "Osmorasocem", seguindo-se a aplicação de manta geotêxtil e camada de forma de betão leve (com argila expandida do tipo "Leca") de forma a garantir a pendente de escoamento; sobre essa camada foi aplicada uma betonilha fina de regularização da superfície; sobre ela foi aplicada uma lâmina de transição anti-condensação, sobre a qual foi aplicado o revestimento em chapa de zinco.

A chapa de zinco foi aplicada quer em zona corrente quer em faces interiores dos muretes, coroamentos e em pingadeiras. Os remates de chapa junto às paredes existentes foi executado por remoção de uma faixa inferior do reboco existente (faixa com cerca de 15 cm de altura) para garantir a estanquidade do sistema junto a paredes; sendo re-executada posteriormente a faixa de reboco removida e pintura em cor e textura idêntica à anteriormente existente.

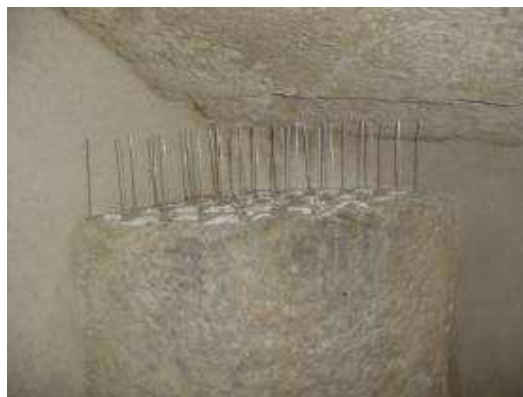
Pormenor – sistema anti-nidificação

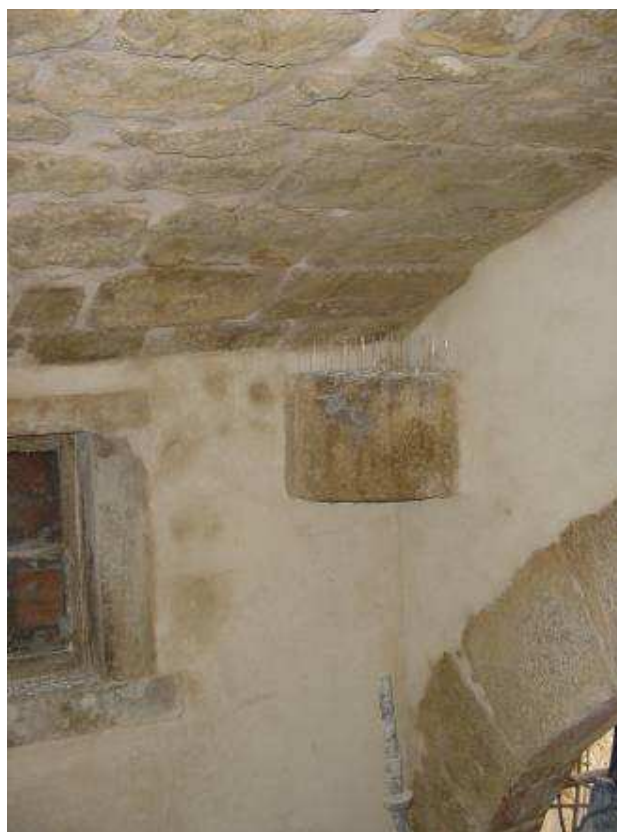
Interior do Arco - janela na parede lateral Sul com sistema anti-nidificação; rebocos tradicionais aplicados

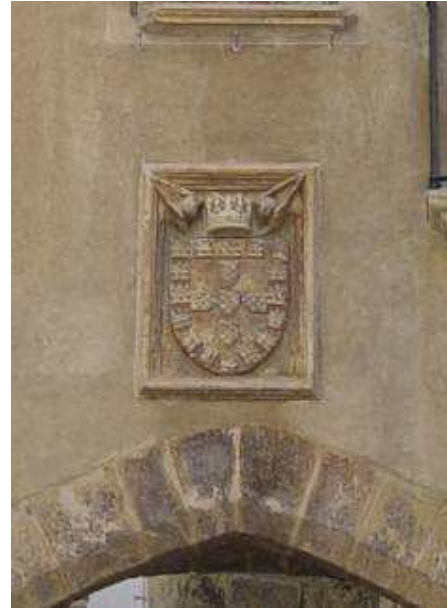
Escudo após limpeza e fixação de policromia

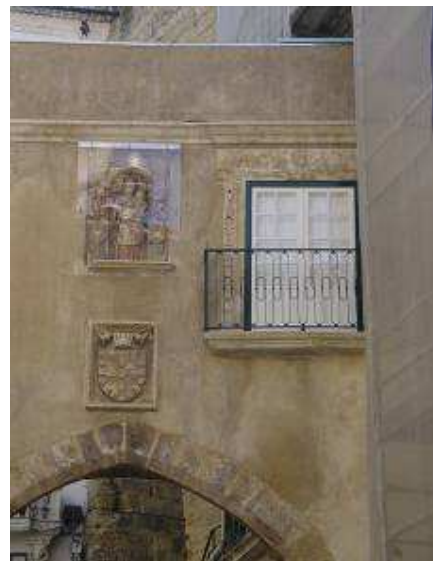
Janela de sacada no alçado Poente;
colagem estrutural em fractura de solei

Foi retirada a argamassa de cimento tipo Portland que preenchia a fractura e foi executado o preenchimento com argamassa de juntas. No topo da fractura, fez-se o preenchimento com resina epóxida líquida e foi gateada com dois gatos em aço inox. Após a secagem da resina foi preenchido o restante espaço com argamassa. Todas as fissuras e placas da pedra da soleira foram estucadas com argamassa de estucagem, descrita acima.

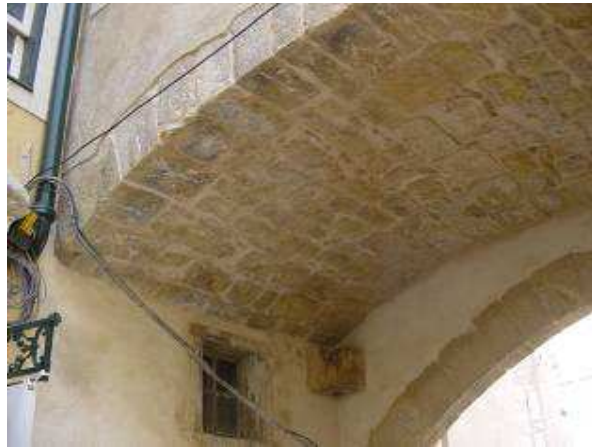
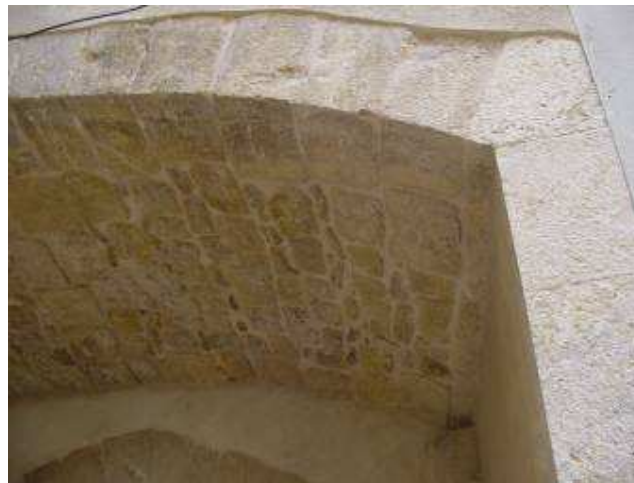
Aspecto geral do intradorso do Arco após tratamento de juntas e superfícies

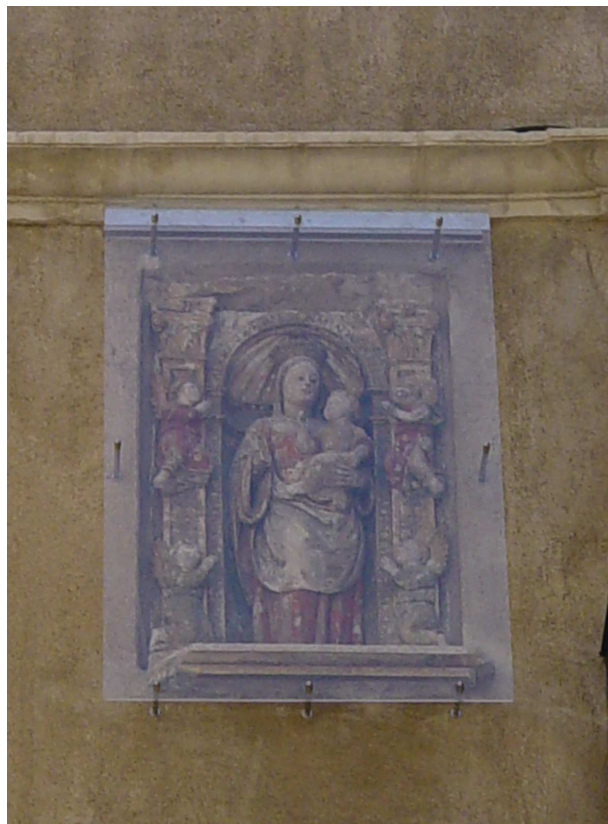
Pormenor - protecção física aplicada, com ventilação inferior e lateral

O conjunto foi definido por forma a proteger a estatuária mas sem impedir a necessária ventilação na sua envolvente; em virtude dessa necessidade, o conjunto de protecção possui ventilação lateral e espaço de circulação de ar entre os painéis acrílicos.
