# GABINETE PARA O CENTRO HISTÓRICO

## FICHA TÉCNICA DA OBRA

"Recuperação do Imóvel sito no Beco das Cruzes, n.ºs 2 a 4"

**Localização:** Beco das Cruzes, n.ºs 2 a 4, Freguesia de Almedina - Coimbra

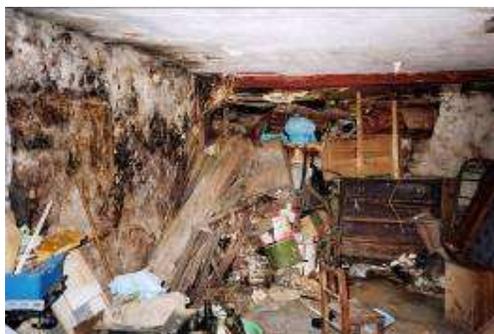
No edifício em questão, de construção anterior a 1951, o primeiro piso - com pavimento em terra batida - destina-se a arrumos/armazém e os restantes três pisos desenvolvidos em "triplex", tem uso habitacional.

primeiro piso antes (habitado)

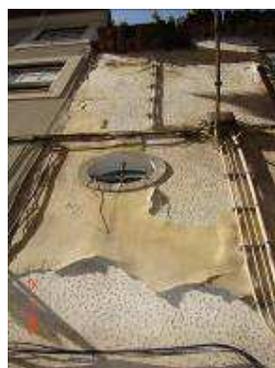
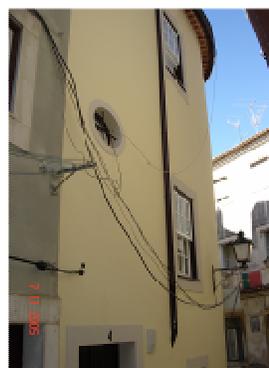
Vista das infraestruturas a embeber nas paredes e do tubo de queda embutido

As caleiras e tubos de queda do sistema de recolha e drenagem de águas pluviais foram substituídos por sistema semelhante, executados em chapa de zinco, ficando os tubos de queda do alçado principal, embebidos no seu último troço (nível do r/chão), solução esta, característica dos imóveis localizados no Centro Histórico.

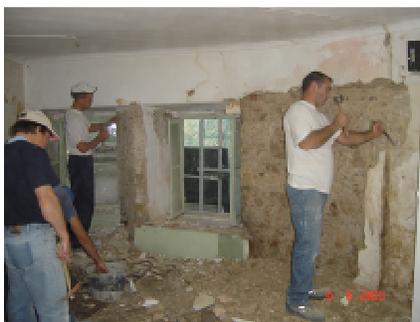
Picagem e execução de reboco armado (com rede de galinheiro)

O reboco existente foi picado até à profundidade adequada (só deve ser picado o estritamente necessário, sendo-o na totalidade somente caso se apresente constituído por argamassa de cimento, por questões ambientais - redução ao mínimo de resíduos da construção) tendo sido executados rebocos novos à base de "argamassas pobres" constituídas por areias, cal hidráulica e aérea, de composição aprovada pelo IPPAR.

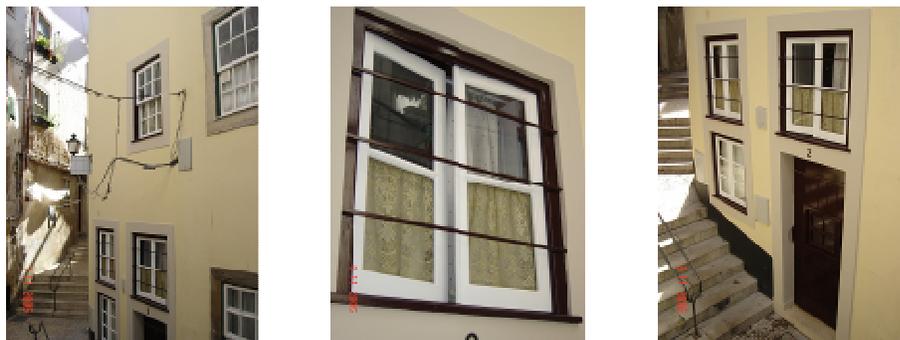
Vista dos acabamentos exteriores incluindo vãos

A pintura dos panos de parede foi efectuada com tinta do tipo caição (à base de silicatos) "Armadura M", na cor amarelo, sendo as molduras dos vãos exteriores de portas e janelas pintados com o mesmo tipo de tinta na cor "pedra" e de cor cinza antracite no soco. As caleiras e os tubos de queda de águas pluviais foram pintados a tinta de esmalte acrílico na cor "sangue de boi".

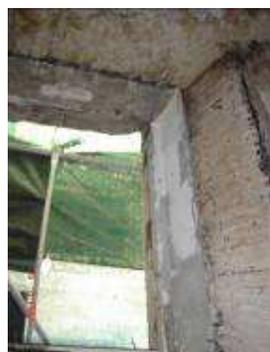
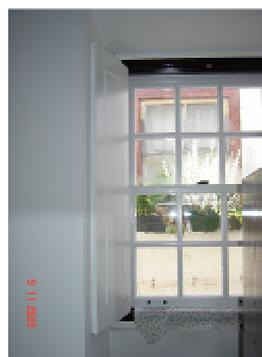
Vista interior de um dos vãos

Os vãos de janelas, foram substituídos por outros semelhantes aos existentes, em madeira de Kambala, pintados a esmalte acrílico na cor branco e os aros na cor "sangue de boi". O ensombramento dos vãos foi efectuado pelo método tradicional, portadas interiores, em madeira de Kambala com pintura a tinta de esmalte acrílico (celuloso), cor branca.

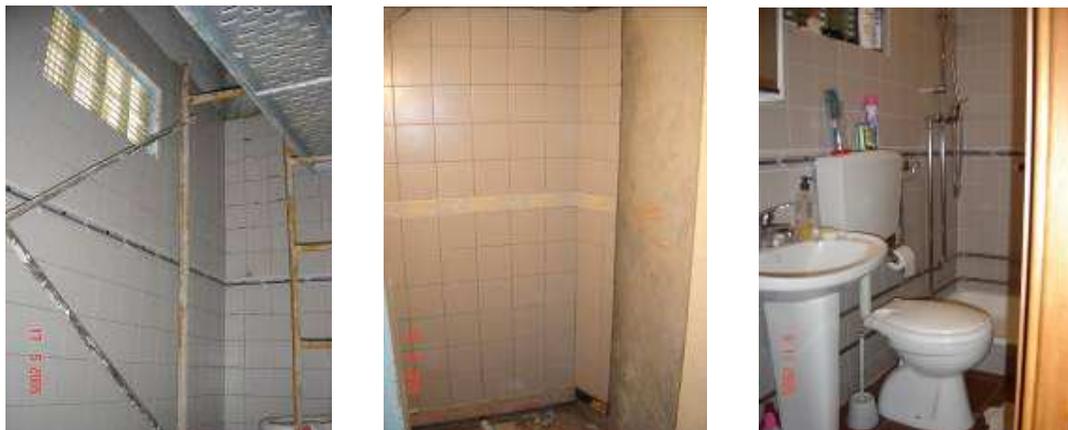
Revestimento das paredes das zonas de água com azulejo e I.S. completa

Foi substituído e beneficiado o revestimento e equipamento das instalações sanitárias e cozinha bem como o equipamento das instalações sanitárias (loijas e torneiras).

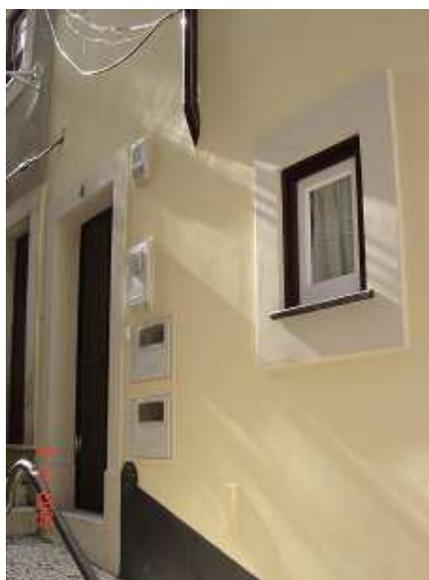
armários de contadores embutidos e colocados com acesso à contagem pelo exterior

As redes de distribuição pública de energia eléctrica, TV Cabo e Telefones, foram embebidas no pano de parede da fachada principal do imóvel.
