GABINETE PARA O CENTRO HISTÓRICO

FICHA TÉCNICA DA OBRA

“Recuperação do Imóvel sito no Beco da Imprensa, nºs 5 a 7”

Localização: Beco da Imprensa, nºs 5 a 7, freguesia de Almedina - Coimbra

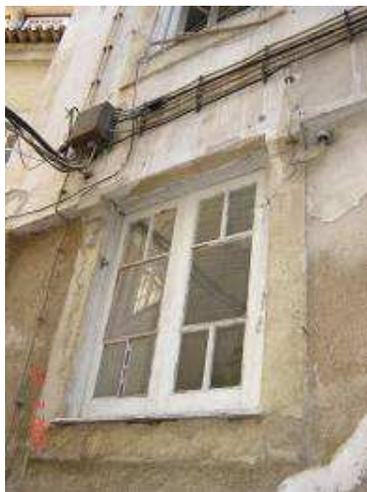
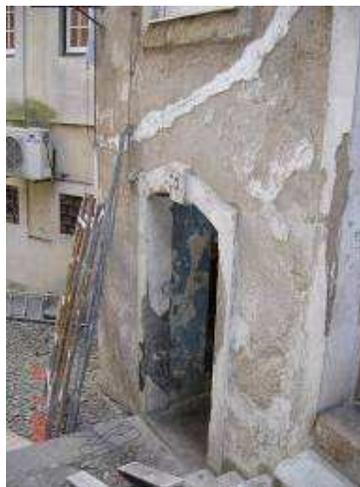
Antes da intervenção

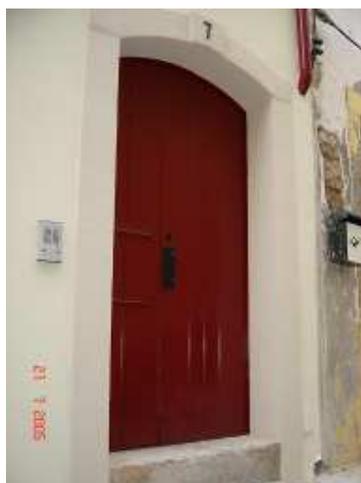
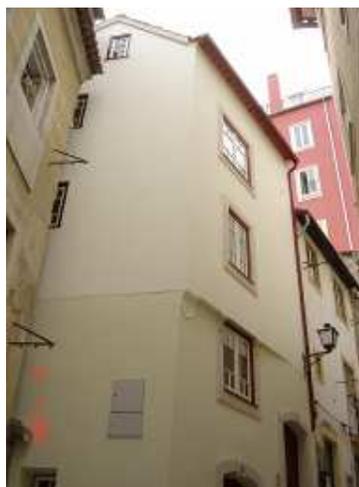
depois da intervenção

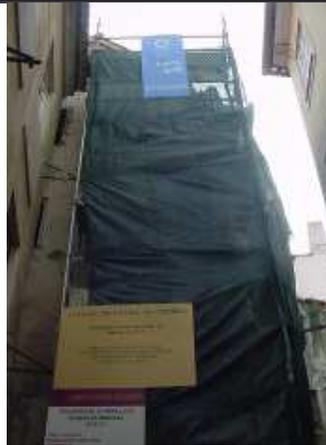
início da obra

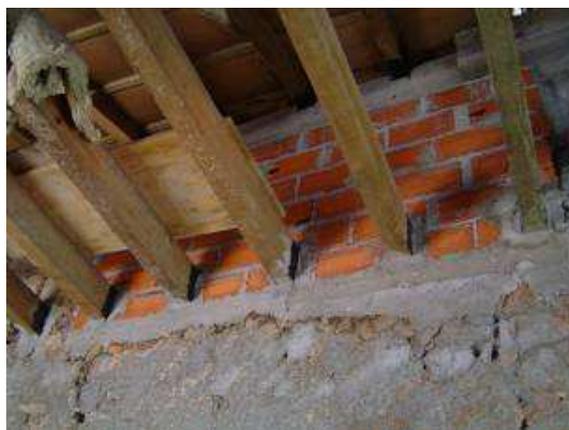
tratamento das vigas nos apoios

A estrutura de cobertura, asnas, madres e ripa, foram em parte recuperadas e outras substituídas por madeira tratada, com posterior aplicação de duas demãos de verniz ignífugo, intumescente (no sentido de reduzir o risco de combustão), com pintura betuminosa na zona de encastramento.

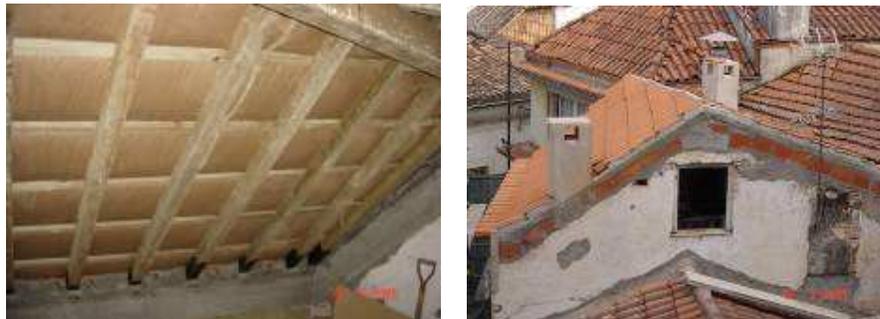
trabalhos durante a obra

O isolamento térmico e acústico foi materializado com a aplicação de placas de lã mineral com 40 mm de espessura dotada de película antidesagregante, aplicada sob a estrutura na pendente (com o objectivo de melhorar conforto térmico e diminuir o consumo de energia), com posterior acabamento a gesso cartonado pintado.

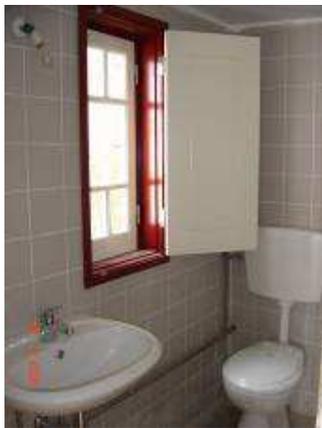
Instalação sanitária concluída

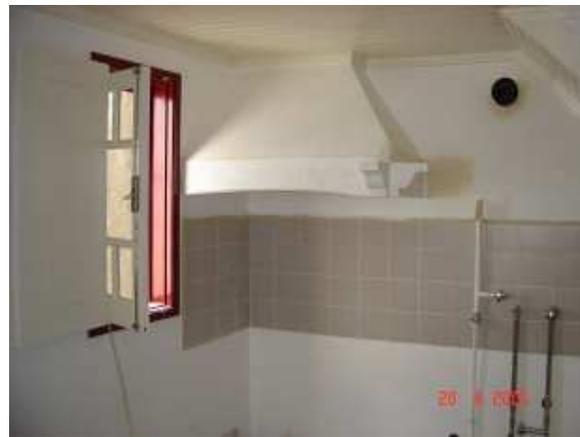
Redes da cozinha e revestimento concluídos
