GABINETE PARA O CENTRO HISTÓRICO

FICHA TÉCNICA DA OBRA

**“Recuperação dos Imóveis sitos na Rua das Esteirinhas,
n.ºs 1 a 5 e Beco de S. Cristóvão n.ºs 8 a 12”**

Dono de Obra: Câmara Municipal de Coimbra

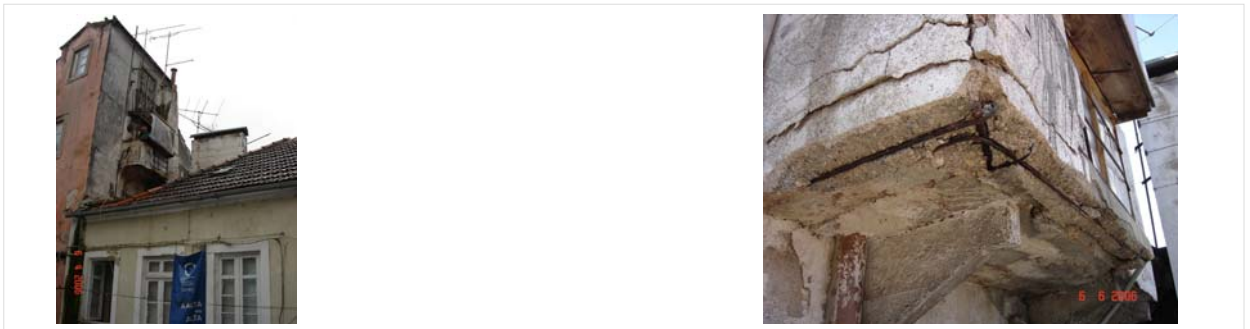
Verificaram-se a existência de construções clandestinas e desajustadas e em elevado estado de degradação (varanda e antiga chaminé), no alçado lateral direito do edifício localizado no Beco de S. Cristóvão, bem como de materiais de revestimento, vãos e cobertura, resultantes da falta de manutenção ao longo do tempo.

Pretendeu-se com esta intervenção garantir a sua preservação e a restituir-lhe uma imagem que dignifique o conjunto urbano em que se insere.
