GABINETE PARA O CENTRO HISTÓRICO

FICHA TÉCNICA DA OBRA

"Recuperação do Imóvel sito na Rua Fernandes Tomás, nºs 31 a 33"

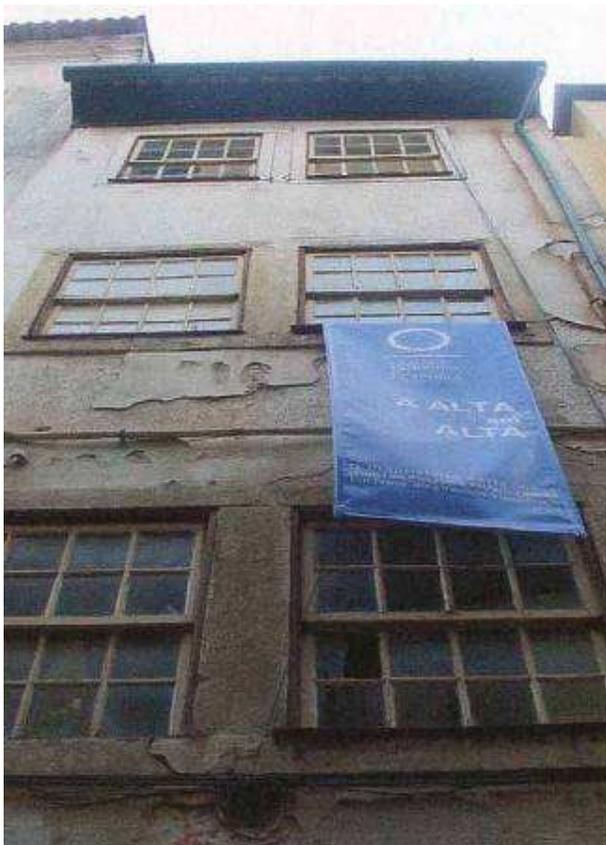
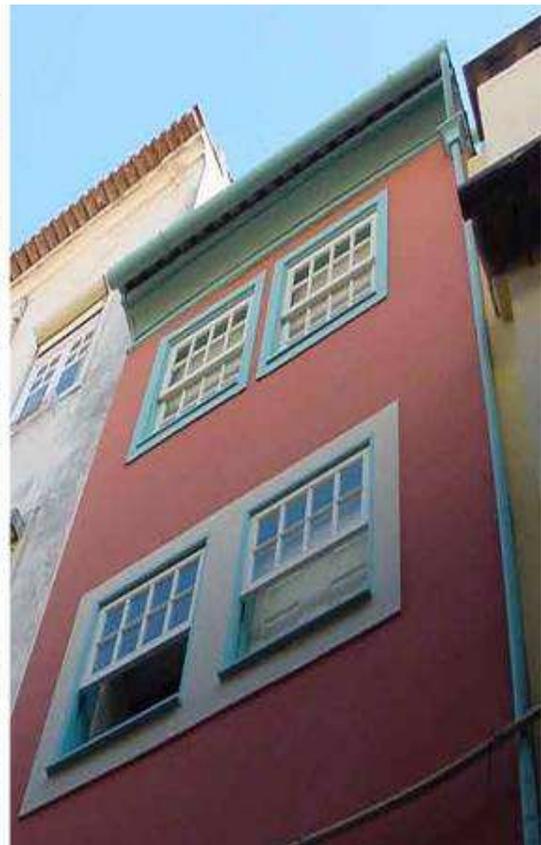
Antes

Depois

Os trabalhos consistiram na remoção dos rebocos das fachadas principal e posterior e execução de novos rebocos em argamassas à base de cal, substituição e/ou restauro de vãos, mantendo o desenho e forma das existentes, reformulação da cozinha e do logradouro, adaptação de um espaço amplo existente no rés-do-chão a espaço comercial dotado de instalação sanitária, remodelação das redes prediais de distribuição de água e de drenagem de águas residuais e pluviais, remodelação das redes de electricidade, telefones e instalação da rede de TV Cabo e pintura exterior do imóvel.

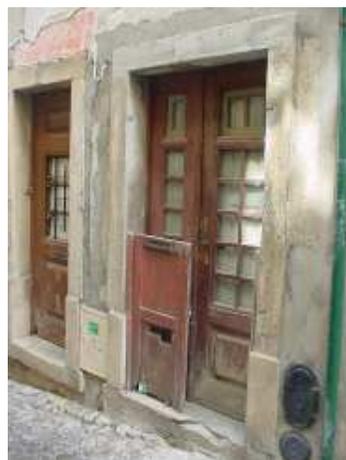
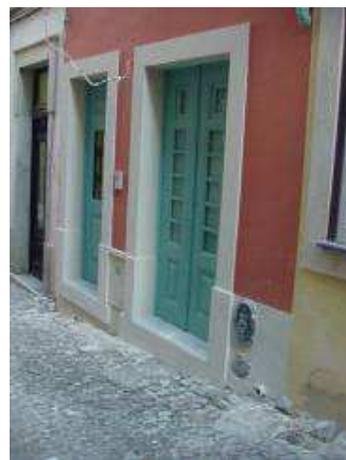
Antes

Depois

Os vãos de portas e janelas foram substituídos por outros semelhantes aos existentes, em madeira de Kambala.

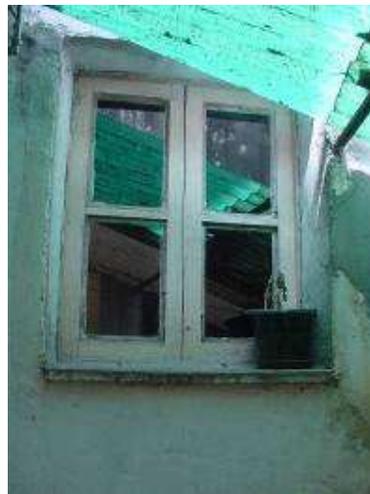
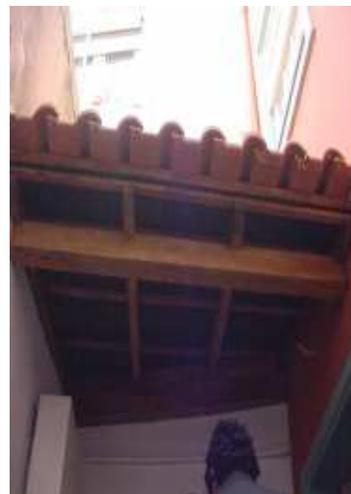
Na zona do saguão, demoliu-se a construção existente, de fraca qualidade e estética, por forma a libertar mais este espaço. O telheiro existente por cima da varanda foi refeito. Na zona da varanda coberta foi aplicada uma guarda metálica de protecção em todo o seu comprimento, tendo o pavimento sido acabado a tijoleira cerâmica vidrada, e no restante pátio, após regularização, foi feito o acabamento a tinta tipo "impermeabilizante elástico".

Antes

Depois

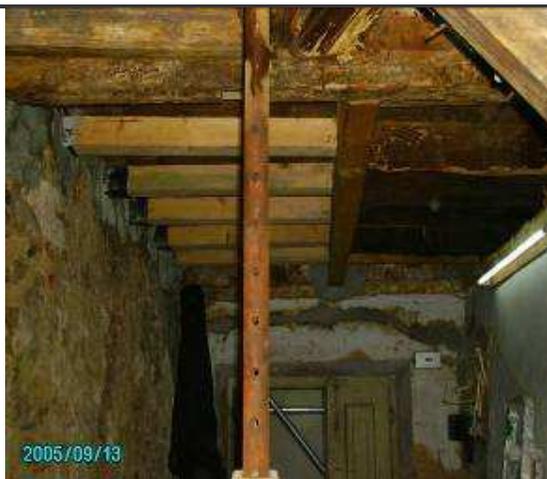
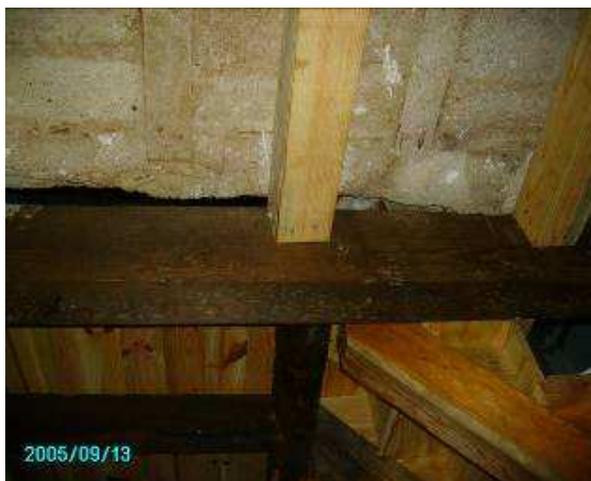
O espaço autónomo existente ao nível do rés-do-chão, com o n.º 33, foi adaptado a espaço comercial. A estrutura do tecto, em madeira, foi toda revista, tendo sido substituídas as vigas apodrecidas ou em mau estado.

Foram ainda executadas obras de restauro das paredes e aplicado um tecto falso em gesso cartonado. Este espaço foi também dotado de uma instalação sanitária e uma zona de arrumos sob o vão da escada de acesso aos pisos superiores do edifício.

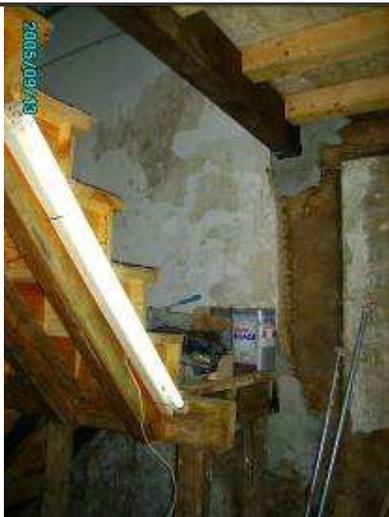
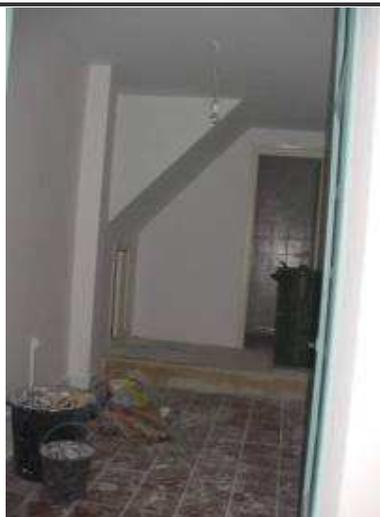
Antes

Depois

No que diz respeito a infra-estruturas, as redes de distribuição de água foram executada em tubagem de aço inox instalado à vista e as redes de distribuição de Energia Eléctrica, TV Cabo e Telefones, foram embebidas no pano de parede da fachada principal do imóvel.
