GABINETE PARA O CENTRO HISTÓRICO

FICHA TÉCNICA DA OBRA

**Recuperação do Imóvel sito na Rua Joaquim António de Aguiar, n.º 26 a 28 e
Escadas de S. Cristóvão, n.º 2 a 4**

Dono de Obra: Câmara Municipal de Coimbra

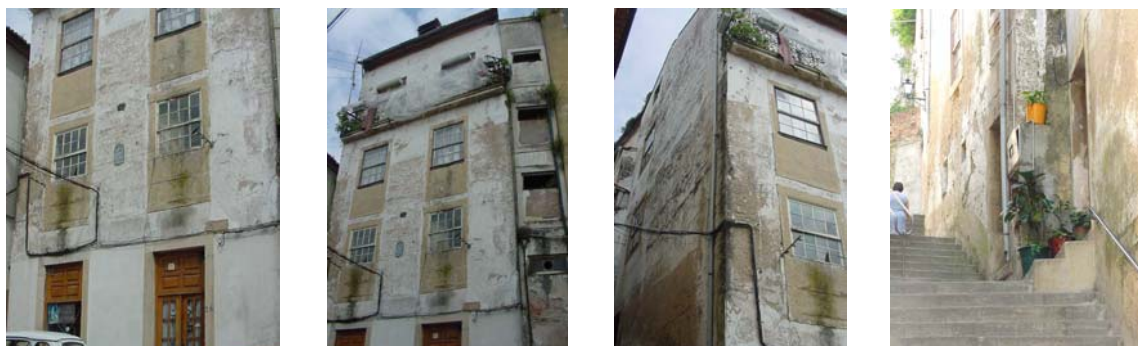
Fachadas exteriores: fendilhação e desagregação de rebocos, pintura degradada

PAREDES: Fendilhação ocorrendo sobretudo na zona corrente das paredes, nas zonas onde se localizam aberturas para os vãos e na ligação entre paredes ortogonais. A sua origem pode advir de movimentos de assentamentos das fundações, particularmente de assentamentos diferenciados; a fendilhação sobre a abertura de vãos pode estar associada à falta de resistência dos lintéis superiores ou de arcos de descarga e/ou à acção de sismos, resultando dos esforços de corte que se geram nessas zonas.

Desagregação eventualmente resultante da progressão e agravamento da fendilhação da parede, da acção dos agentes climáticos, da poluição e da acção da água.

FACHADAS EXTERIORES: Relativamente às fachadas, o reboco existente foi picado "até ao miolo", procedeu-se à consolidação das paredes com malha quadriculada plástica e executaram-se novos rebocos à base de argamassa "pobre". Estes trabalhos compreenderam as seguintes fases:

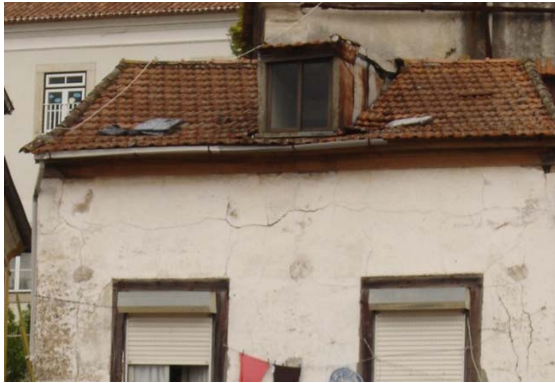
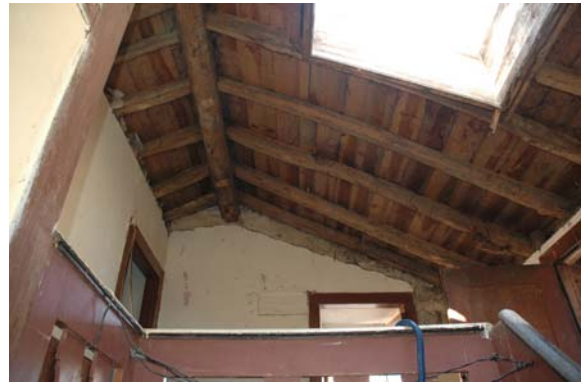
COBERTURA: abaulamentos da cobertura, mansarda com revestimento metálico deficiente, madeiras da estrutura de suporte apresentavam ataque biológico (caruncho).

Vistas da cobertura

As estruturas de madeira deformam-se naturalmente, e os efeitos de fluência do material podem ser suficientes para explicar deformações excessivas que as coberturas sofrem. A penetração da água da chuva humidifica os elementos de madeira, originando a deterioração das características dos mesmos, devida a perdas de secção ou degradação da resistência e capacidade de deformação do próprio material, a que se segue o aumento das deformações da estrutura da cobertura.

COBERTURA: A cobertura foi substituída na sua totalidade, incluindo a estrutura de suporte em madeira de pinho nacional, a qual foi tratada com líquido preservador (impregnação com TANALITHE3492) e pintada com uma solução betuminosa nas áreas de contacto entre a madeira e as paredes de alvenaria. Foi construída uma viga de cintagem em betão armado a contornar as paredes ao nível da cobertura. O tratamento térmico foi materializado com a aplicação de lã de rocha com 40 mm de espessura, agrafada à estrutura de cobertura. Para impermeabilização da cobertura recorreu-se a sub-telha do tipo Onduline sendo o acabamento final a telha tipo Marselha. Nas zonas das chaminés e junto às empenas com imóveis contíguos foram aplicadas revessas em zinco.

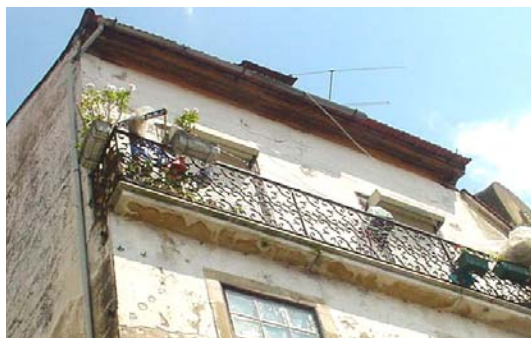
SISTEMA DE DRENAGEM DAS ÁGUAS PLUVIAIS: caleiras e tubos de queda danificados.

Caleiras e tubos de queda

SISTEMA DE DRENAGEM DAS ÁGUAS PLUVIAIS: foi integralmente substituído. O material aplicado foi chapa de zinco, sendo os tubos de queda embebidos ao nível do r/chão, característica dos imóveis localizados no Centro Histórico.

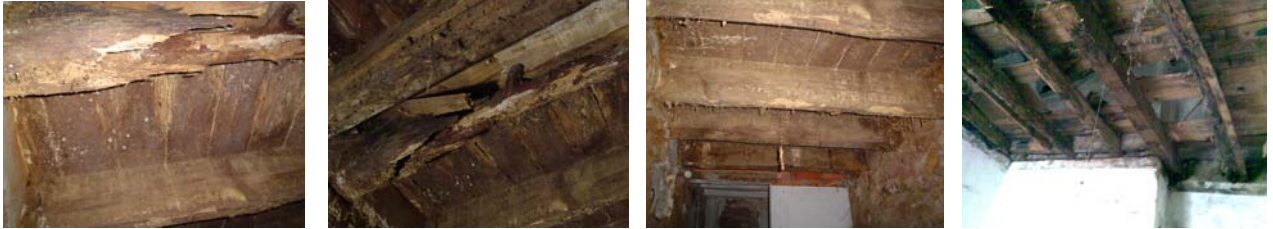
à própria natureza do material. Era visível, nalgumas zonas, a redução da secção das vigas devido ao ataque por insectos xilófagos (caruncho).

Estado das estruturas em madeira

Entre as anomalias mais frequentes, tem-se o envelhecimento do material (deformação excessiva das vigas de pavimento devido à fluência do material), empenos, fissuras e outras deteriorações originadas durante o processo de secagem de madeiras verdes; fungos de podridão, proliferação dos ataques de insectos xilófagos e o excesso de carga.

ESTRUTURA RESISTENTE DOS PAVIMENTOS: Os pavimentos dos pisos 1, 2, 3 e sótão, pertencentes ao "corpo saliente" dos alçados lateral esquerdo e posterior foram substituídos na sua totalidade, quer a estrutura de suporte, quer o revestimento. Nas zonas húmidas (cozinha e instalação sanitária dos pisos 2 e 3) foi aplicado contraplacado marítimo com 13 mm espessura, betão de forma e o acabamento a material cerâmico; no quarto e hall do piso 2 foi aplicado soalho e no pavimento do sótão foi colocado contraplacado marítimo e soalho flutuante. No piso 1, que é térreo nesse corpo, foi executada a impermeabilização com tela plástica, massame de betão e acabamento com revestimento material cerâmico.

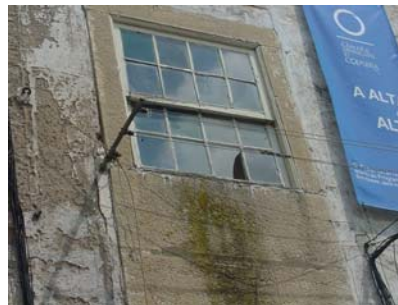
Estado da caixilharia e vidros

CAIXILHARIA DE MADEIRA: ataque de fungos e insectos, vidros partidos, empenos. Como causas da deterioração da madeira da caixilharia tem-se a humidade (favorece o ataque de fungos e insectos, aliada à deficiência de estanquidade da caixilharia, permitindo a penetrabilidade para o interior do edifício, afectando a sua funcionalidade e provocando degradações posteriores de outros elementos de construção atingidos), o mau funcionamento da drenagem existente nos parapeitos (por entupimento ou por inclinação muito reduzida não permitindo o escoamento de água), o envelhecimento do material assim como o envelhecimento das matérias de assentamento e vedação dos vidros, degradação dos fechos e ferragens, fracturas de vidros.

O envelhecimento dos materiais das caixilharias e dos seus revestimentos e acabamentos, associado à falta de manutenção periódica (pintura), explicam o grau de degradação que se pode observar usualmente.

CAIXILHARIA DE MADEIRA: Os vãos em madeira que se encontravam em bom estado de conservação foram reparados. Os restantes foram substituídos por outros de forma idêntica à existente, em madeira de Kambala, e posteriormente pintados os aros, peitoris e caixilharia a tinta de esmalte a cor sangue-de-boi. (RAL 3004 purpurrot). O ensombramento dos vãos foi efectuado com portadas interiores, em madeira de Kambala, pintados à mesma cor.

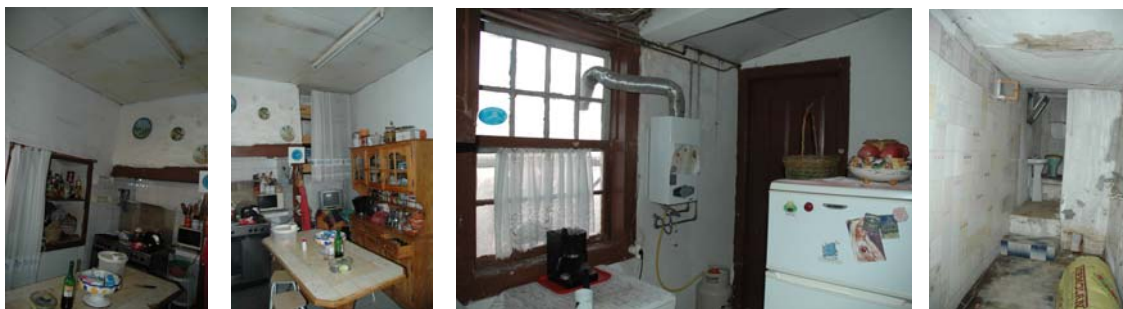
INFRA-ESTRUTURAS: Instalações sanitárias e cozinhas insalubres, redes prediais de abastecimento de água e esgotos, instalações eléctricas, ventilação e exaustão de fumos obsoletas.

Ventilação e exaustão deficientes/obsoletas

A exaustão dos fumos (esquentadores e fogão do piso 1) foi assegurada pela colocação de condutas em aço inox, instaladas em corete, executada em gesso cartonado e localizada contígua às escadas interiores.
