GABINETE PARA O CENTRO HISTÓRICO

FICHA TÉCNICA DA OBRA

“Recuperação do imóvel sito na Rua Quebra Costas, n.ºs 4, 6 e 8”

Dono de Obra: Câmara Municipal de Coimbra

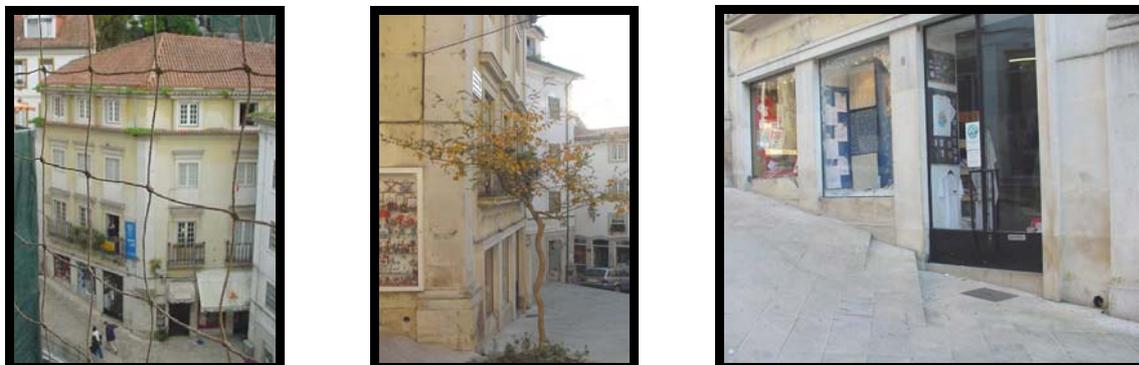
Situação existente: desagração de rebocos, falta pontual de pintura e expositor exterior em alumínio

Os trabalhos consistiram na remoção pontual dos rebocos das paredes exteriores, tendo os mesmos sido picados até à profundidade necessária, e posteriormente executados novos rebocos à base de "massas pobres" constituídas por areias, cal hidráulica e aérea.

Posteriormente foi efectuada pintura a tinta do tipo caiação, cujas características técnicas são as especificadas no caderno de encargos.

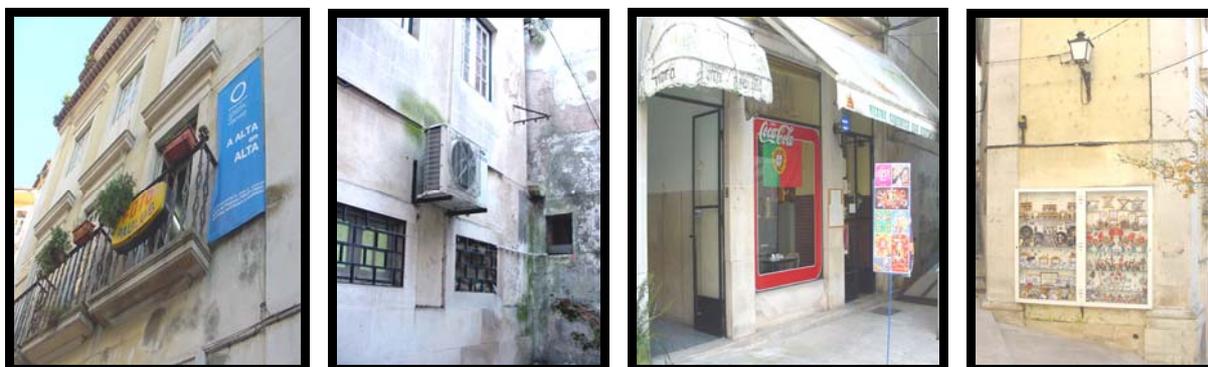
Elementos dissonantes removidos: reclames luminosos, aparelho de ar condicionado, os toldos e o expositor

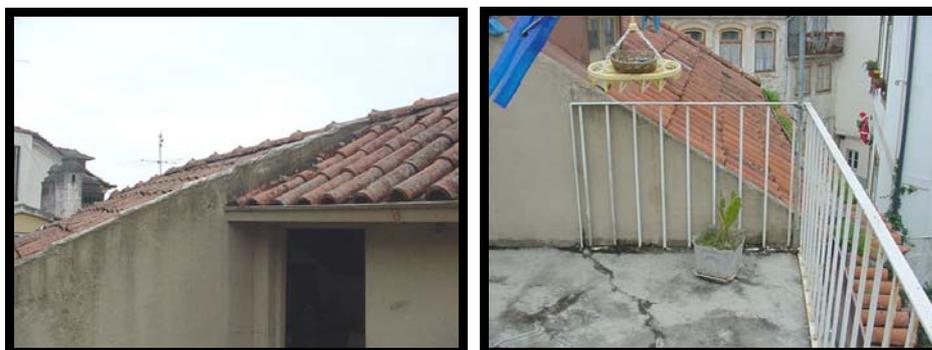
Cobertura, calreira e o terraço

A cobertura com vegetação e telhas partidas, carecia de limpeza e reparação.

O sistema de drenagem de águas pluviais era deficitário, devido à falta de manutenção e a intervenções com falta de qualidade.

A infiltração de águas pluviais pelo pequeno terraço, existente na cobertura, provocava danos nos pisos inferiores.

A cobertura foi limpa e substituídas as telhas partidas. Os beirados e a cimalha foram reparados pontualmente e pintados.

O sistema de drenagem foi substituído parcialmente. As caleiras interiores foram executadas em chapa de zinco e os tubos de queda exteriores do último piso substituídos.

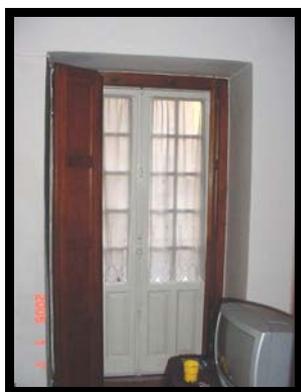
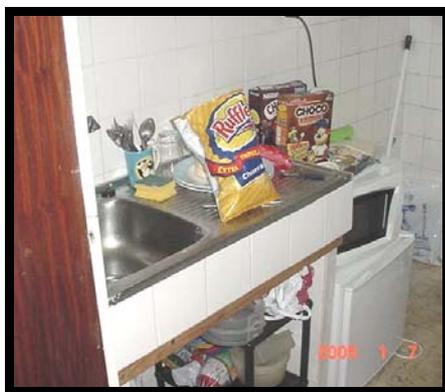
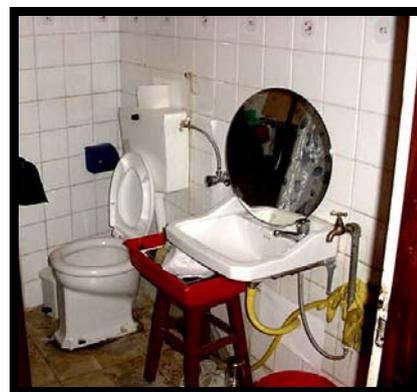
O envelhecimento do material das caixilharias, respectivos revestimentos e acabamentos, associados à falta de pintura periódica, explicam o grau de degradação existente.

A cozinha no piso 1 era interior, sem qualquer tipo de ventilação e sem condições mínimas, pelo que foi alterada a sua localização.

Também no piso 1, foi remodelada a instalação sanitária do espaço comercial "Foto Paulos", com substituição da rede de abastecimento de água, drenagem de águas residuais e das loiças sanitárias que se encontravam bastante degradadas.

Envelhecimento das caixilharias; cozinha interior; I.S. do espaço destinado a comércio/serviços.

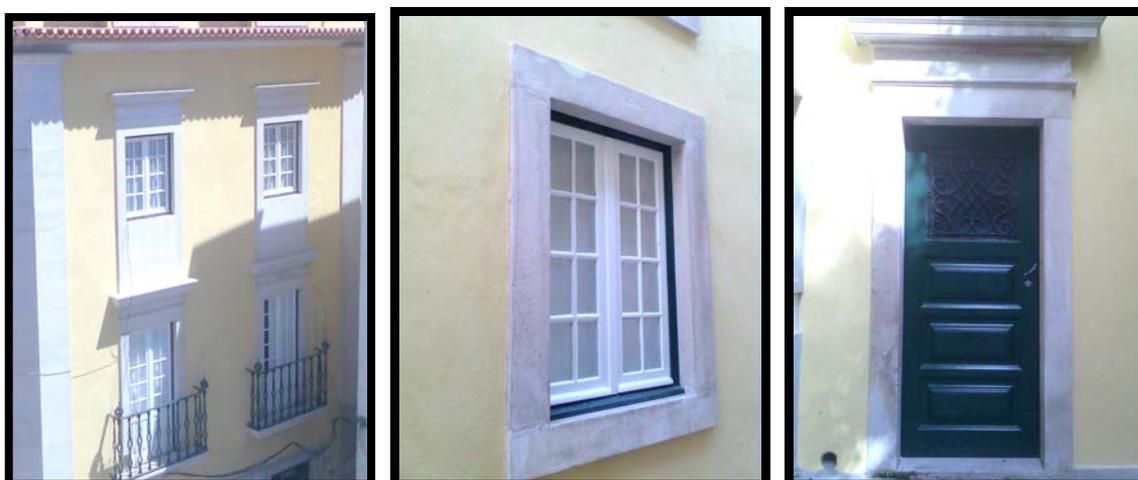
Vãos restaurados e recuperados

Os vãos de portas e janelas foram recuperados e pintados de forma a manterem a sua originalidade.
