GABINETE PARA O CENTRO HISTÓRICO

FICHA TÉCNICA DA OBRA

Recuperação do imóvel sito na Rua Joaquim António de Aguiar, nºs 66 a 70

Dono de Obra: Câmara Municipal de Coimbra

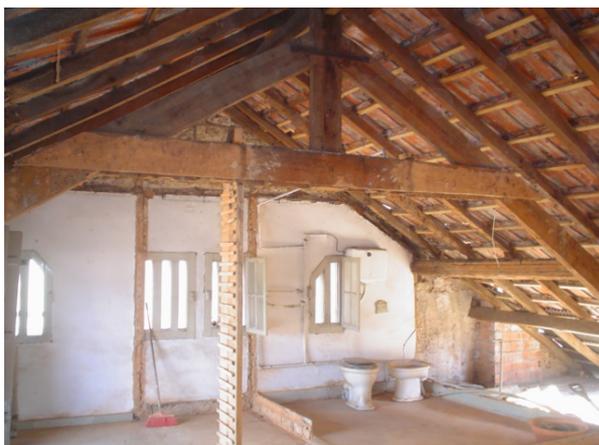
Foto 1 - Estrutura resistente da cobertura, em madeira, do edifício principal após reabilitação

A cobertura no edifício principal é constituída por duas asnas, sobre as quais assentam as vigas e os barrotes. Em obra, substituiu-se uma das asnas e a outra foi tratada com líquido preservador. Os barrotes, frechais e vigas foram substituídos por elementos novos, de características idênticas aos existentes. Sobre a estrutura resistente de madeira, foi aplicada lã de rocha (com 4cm de espessura), sub-telha e telha marselha.

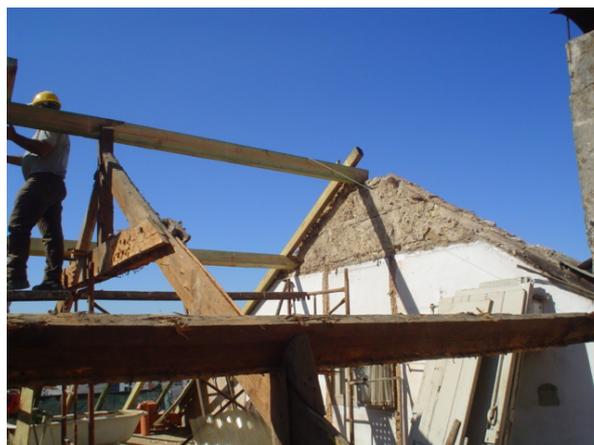
Foto 2 - Barrotes, frechais e ripas, em mau estado de conservação, foram substituídos

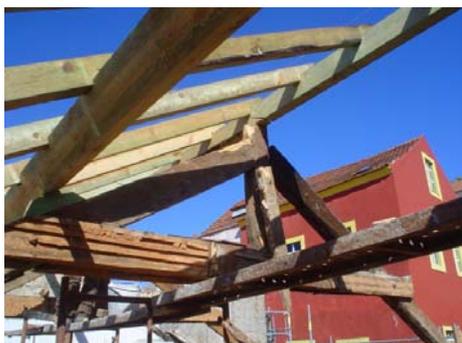
Foto 3 - Assentamento da estrutura de madeira (barrotes, frechais, vigas) do edifício principal

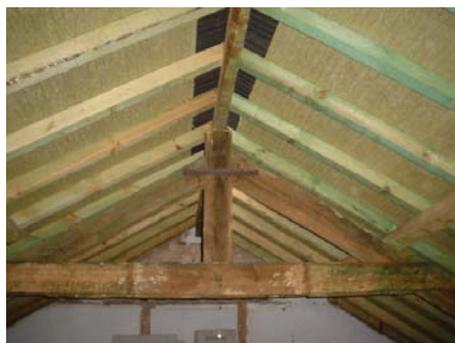
Foto 4 - Aplicação de lã de rocha e de sub-telha

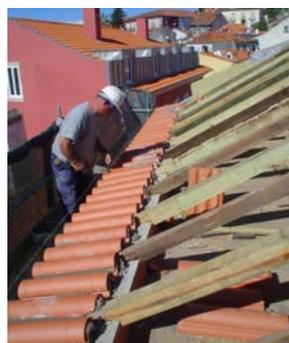
Foto 5 - Execução de beirado no alçado principal (R. Joaquim António de Aguiar)

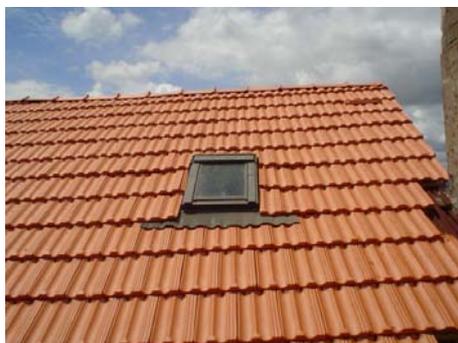
Foto 6 - Telha marselha na cobertura do imóvel principal

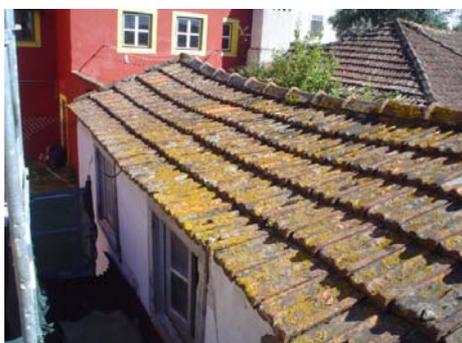
Foto 7 - cobertura do prédio secundário, revestida a telha marselha

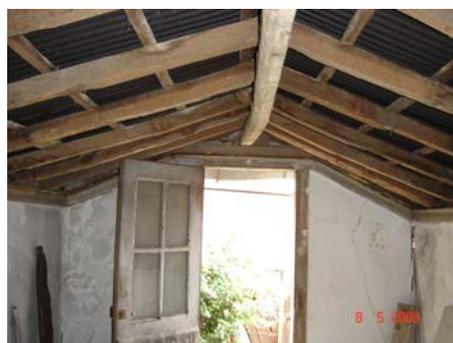
No edifício secundário, a cobertura era constituída por frechais, uma viga de cumeeira de grande vão, com barrotes a assentar na mesma, e apresentava um abaulamento considerável.

Foto 8 - estrutura resistente, em madeira, da cobertura do prédio secundário

A estrutura foi remodelada com a substituição do material e colocação de nova estrutura, sendo os barrotes pontualmente reforçados face ao vão da cumeeira. Tal como no prédio principal, foi igualmente aplicada a lã de rocha, a sub-telha e a telha cerâmica.

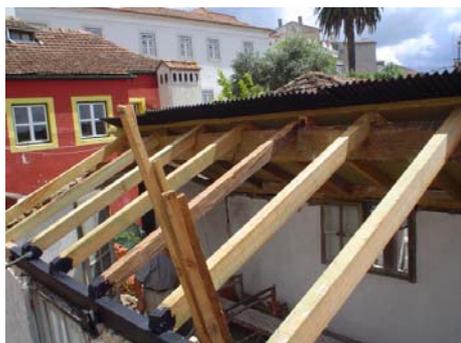
Foto 9 - Colocação de novos elementos de madeira (frechal, barrotes e viga de cumeeira)

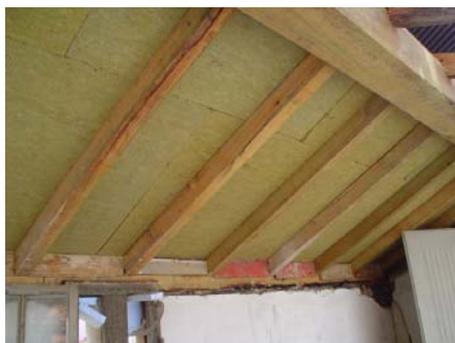
Foto 10 - Aplicação de lã de rocha

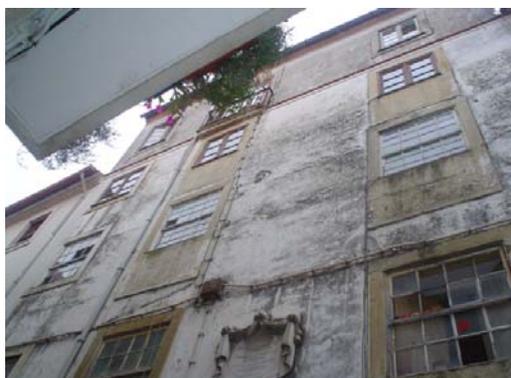
Foto 11 - alçado principal, com frente para a Rua Joaquim António de Aguiar, apresentando sujidade (edifício principal)

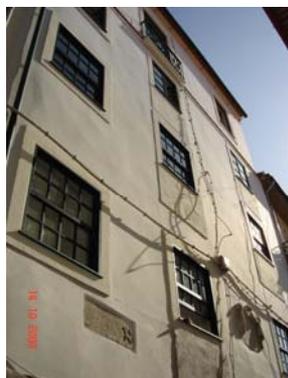
Foto 12 - alçado principal após pintura

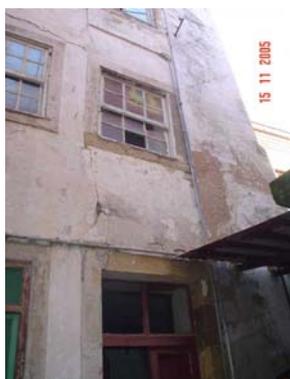
As paredes exteriores apresentavam desagregação de rebocos e a pintura danificada. Assim, procedeu-se à picagem pontual dos rebocos e à execução de novas argamassas à base de cal.

Foto 13 - alçado posterior, com o reboco pouco coeso (edifício principal)

No imóvel principal, a execução do reboco incluiu as seguintes fases:

- Limpeza da superfície, com uma escova macia, das poeiras e areias soltas;
- Encasque com cacos de tijolo e argamassa, para a regularização do suporte;
- Execução de reboco com o traço - 4 baldes areia fina + 1 de cimento + 1 de cal viva + 1 balde de cal apagada;
- Barramento com 3 baldes de areia fina + 1/4 de cal hidráulica + $\frac{3}{4}$ de cal viva

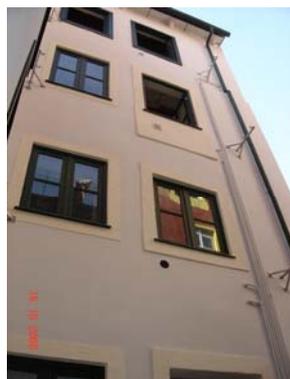
Foto 14 - alçado posterior após pintura

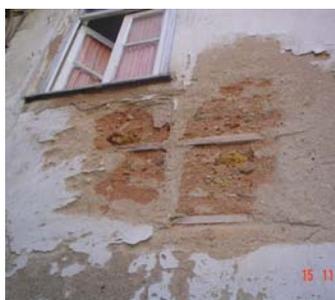
No imóvel secundário, as paredes de enxaimel apresentavam o reboco pouco coeso (desagregação) e com falta de aderência (descolamento, abaulamento). Assim, procedeu-se à sua remoção, à limpeza dos suportes, à reparação das paredes (com a substituição dos barrotes que se encontravam em mau estado de conservação e ao enchimento de vazios), à aplicação de rede em aço distendido e à execução do reboco com o seguinte traço:

Foto 15 - Edifício secundário, com parede enxaimel, com rebocos pouco coesos

- Reboco - 3 baldes areia grossa + 2 de areia fina + 1 de cimento + 1 de cal apagada + 1/2 balde de cal apagada
- Barramento - 3 baldes de areia fina + 1/4 de cal hidráulica + $\frac{3}{4}$ de cal viva

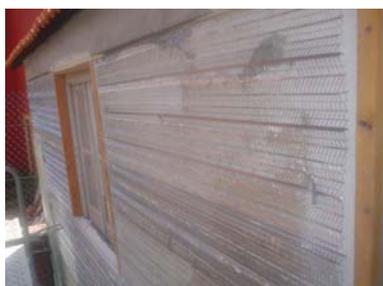
Foto 18 - Reforço da parede de enxaimel do edifício secundário, com a aplicação de rede em aço distendido

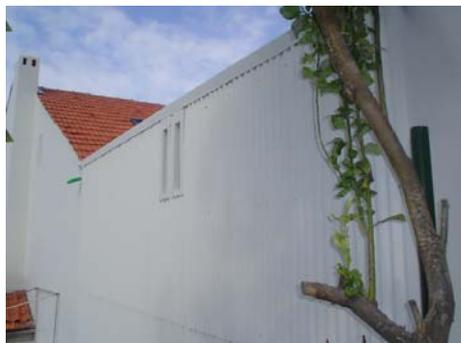
Foto 22 - Alçado lateral direito (parte da parede é do prédio principal e a outra parte é a do secundário) - após a intervenção

No alçado lateral direito, foi mantida a solução existente: a parede de alvenaria de pedra (corpo principal do imóvel) foi rebocada e pintada; a parede de enxaimel (corpo secundário) foi substituída a chapa metálica ondulada, para posterior pintura.

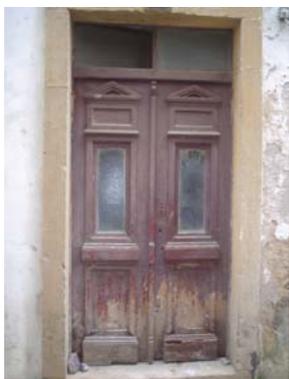
Foto 23 - vãos de madeira com elementos apodrecidos

Toda a caixilharia de madeira encontrava-se em avançado estado de degradação, apresentando ataque por fungos e insectos xilófagos, empenos, vidros partidos e degradação dos fechos e ferragens, causados pela falta de manutenção. Procedeu-se à sua substituição, por outros idênticos, incluindo os peitoris e portadas interiores.

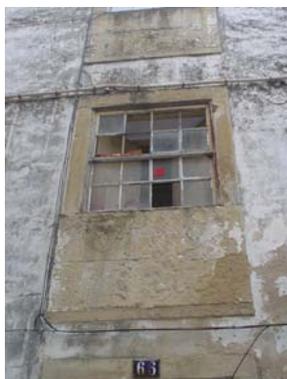
Foto 24 - vãos com vidros partidos e com falta de estanquidade

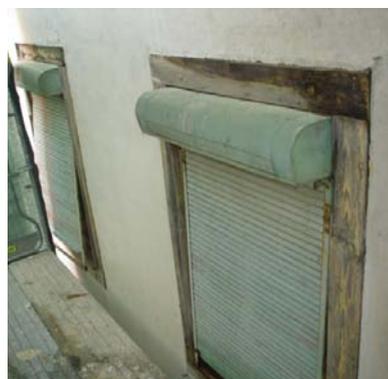
Foto 25 - molduras dos vãos em madeira, com falta de manutenção e sinais de apodrecimento

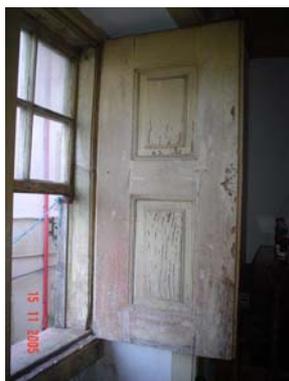
Foto 26 - portadas interiores dos vãos, de madeira, com falta de manutenção e empenos

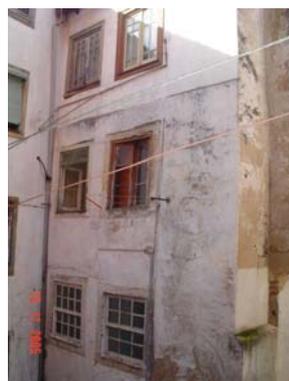
Foto 27 - vãos de madeira com as patologias atrás apontadas

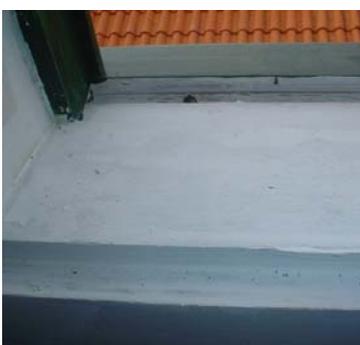
Foto 28 - pormenor dos peitoris, de madeira, aplicados

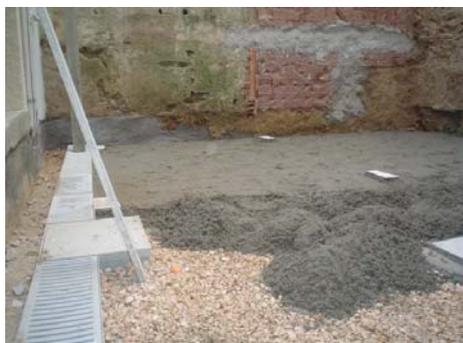
Foto 30 - drenagem das águas pluviais do logradouro (pátio inferior)

Nos espaços de logradouro, foram colocadas caleiras com grelhas, em polipropileno, para recolha das águas pluviais, que descarregam para as caixas de visita com ligação à rede pública.

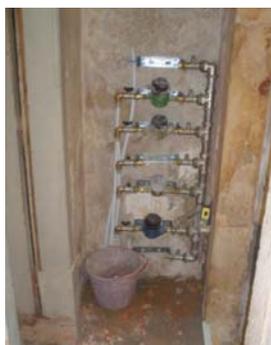
Foto 31 - Bateria dos contadores de água

A localização dos contadores foi alterada e executado novo ramal de ligação colectivo. A distribuição da água, a partir de cada contador, é realizada pelo pavimento até ao logradouro (pátio inferior) e pelo exterior da fachada do alçado posterior, entrando directamente em cada cozinha. No interior a tubagem de água é em inox à vista.

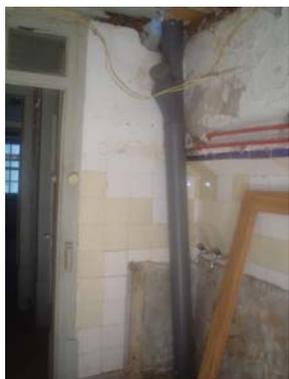
Foto 33 - tubo de queda da rede de esgotos

A rede de esgotos domésticos foi, também, reformulada principalmente no que se refere aos tubos de queda, isolado e oculto por uma parede em gesso cartonado. A descarga é feita para a loja existente no r/chão, e ligada à caixa de ramal existente na Rua Joaquim António de Aguiar.

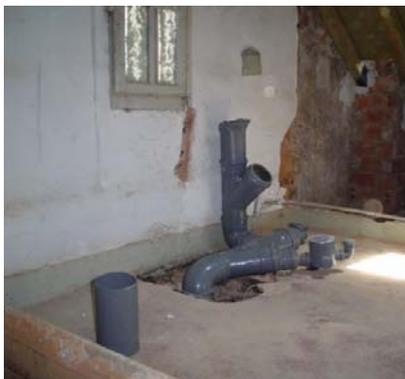
Foto 34 - pormenor dos acessórios de ligação dos ramais ao tubo de queda

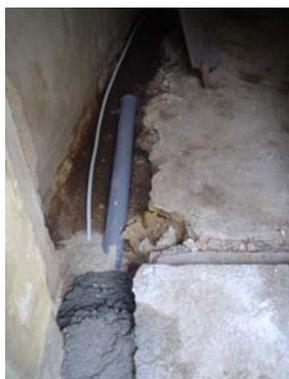
Foto 35 - colector predial, localizado no r/chão da loja

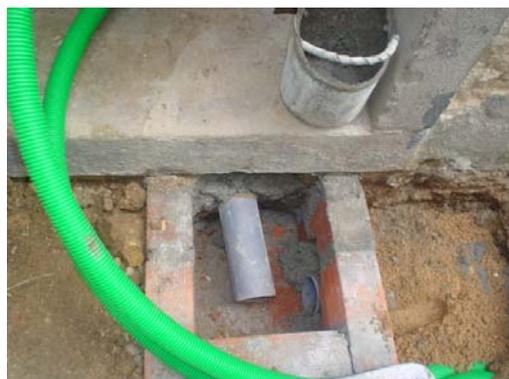
Foto 36 - caixa de visita

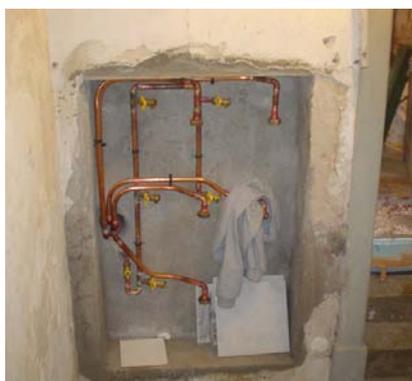
Foto37

Foto 37 - Pormenor de execução da rede de gás (bateria de contadores)

A rede de gás foi executada gratuitamente pela Lusitaniagás, no âmbito do protocolo entre esta entidade e a Câmara Municipal. Os contadores ficaram instalados no vestíbulo de entrada, junto à caixa de escadas. As tubagens, instaladas de forma similar à rede predial de águas, pelo pavimento dos contadores até ao logradouro e à vista na fachada posterior (paralelas à conduta de águas).

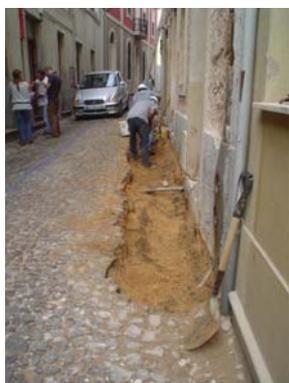
Foto38

Foto 38 - Abertura de vala para a colocação de tubos e caixas

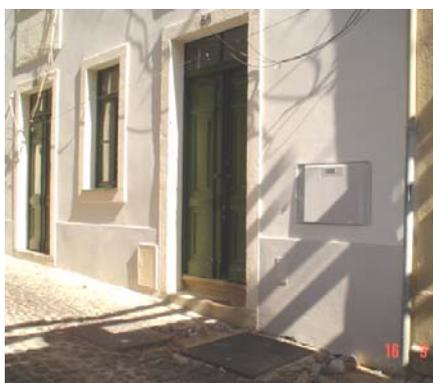
Foto39

Foto 39 - Armário de distribuição

Os proprietários optaram pela realização desta infra-estrutura, através de outro programa - RECRUA, com base no projecto elaborado neste gabinete. Da infra-estrutura eléctrica, apenas foi realizada, no âmbito desta empreitada, a rede exterior, conforme o já referido. Foi aplicado um armário de distribuição na fachada, donde partirão as baixadas para os vários imóveis contíguos, incluindo a baixada para este edifício, possibilitando a retirada dos cabos eléctricos suspensos actualmente nas fachadas.

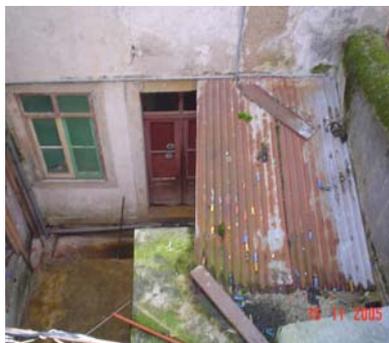
Foto40

Foto 40 e 41 - Construções clandestinas no logradouro

No logradouro (pátio interior) foram demolidas as construções clandestinas existentes, nomeadamente as casas de banho de apoio ao 1º andar (corpo principal) e ao 2º andar (corpo secundário)
