GABINETE PARA O CENTRO HISTÓRICO

FICHA TÉCNICA DA OBRA

Recuperação do Imóvel sito na Rua Joaquim António de Aguiar, n.º 30 a 40 / Escadas de S. Cristóvão, n.º 1 a

Localização e Implantação: Rua Joaquim António de Aguiar, n.º 30 a 40 / Escadas de S. Cristóvão, n.º 1 a 5, Freguesia de Almedina, Coimbra

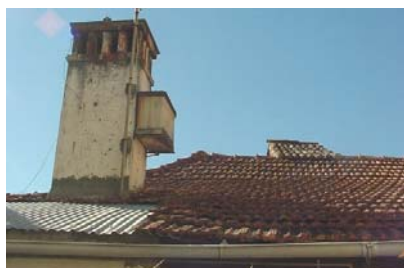
Conforme se pode verificar pelas fotografias abaixo, a cobertura encontrava-se abaulada, apresentando pontualmente falta de revestimento (telhas) e existia vegetação junto aos beirados.

Vista do alçado posterior

A intervenção consistiu na execução de uma viga de coroamento para cintagem, em betão armado e na substituição da sua estrutura de suporte de madeira,

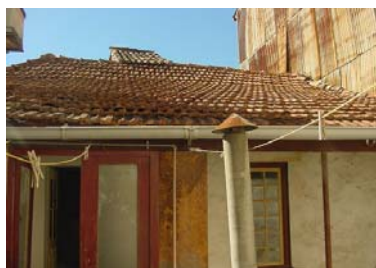
Alçados principais existência de vegetação

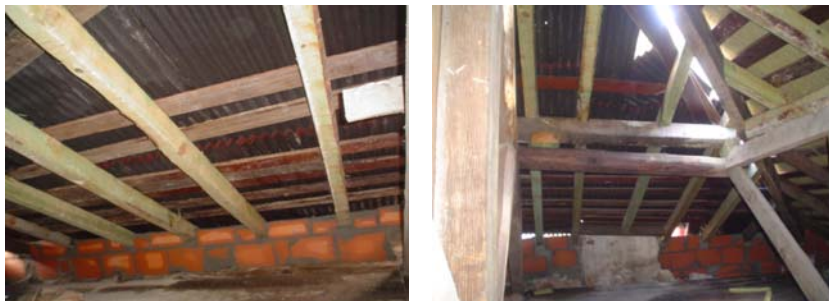
Colocação de barrotes e vigas de madeira para a execução da estrutura de suporte da cobertura

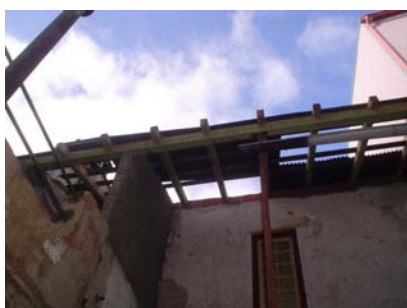
Na fachada posterior, a estrutura de suporte da cobertura foi prolongada para o vão de escadas

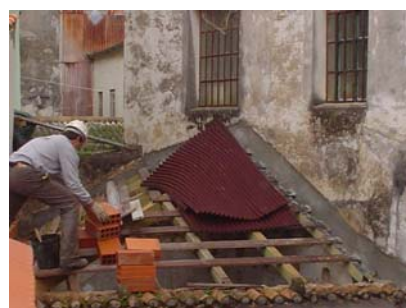
Estrutura de madeira da cobertura anexa

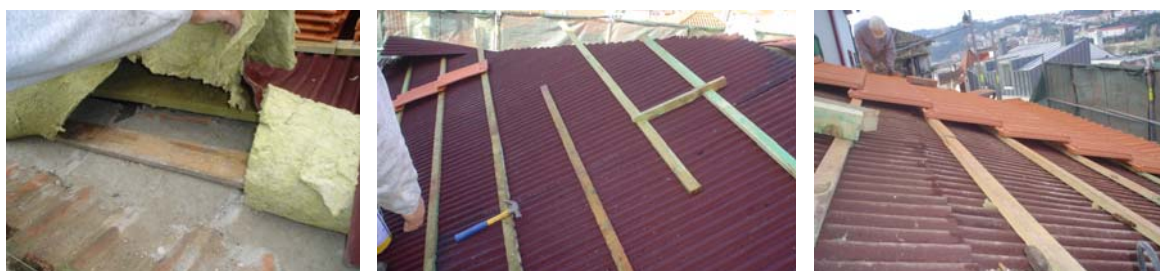
O isolamento térmico foi assente sobre a estrutura de suporte, após o qual foi aplicada a sub-telha

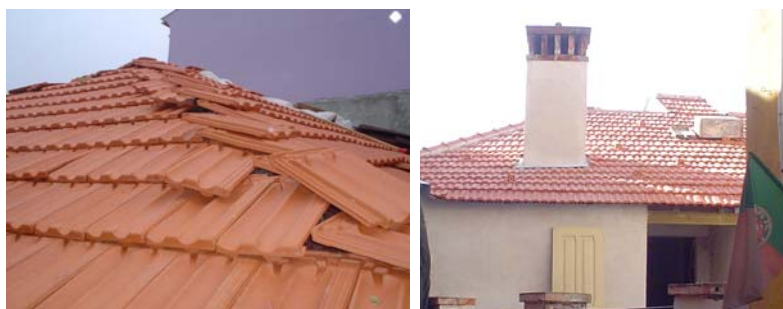
Foi aplicada telha marselha, e pontualmente assente telha de "passadeira"

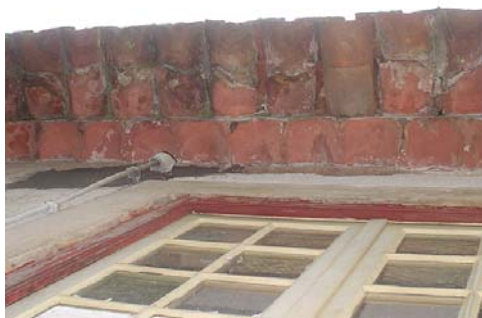
Beirado triplo com telhas parcialmente partidas, sujas e com ataque biológico

O beirado triplo foi reparado, limpa a sujidade das telhas (poeiras, colonização biológica), e reparada a argamassa das juntas, para posterior pintura.

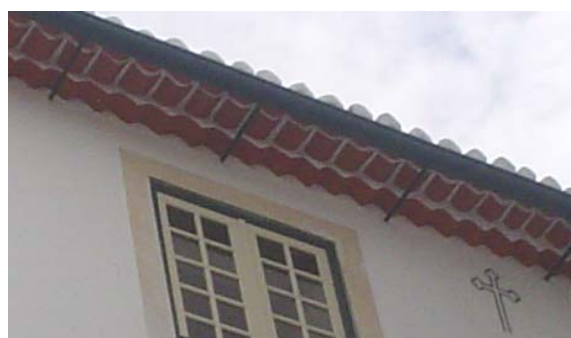
As telhas foram limpas com jacto de água e aplicado um "biocida", a argamassa das juntas foi refeita nas zonas necessárias, e pintada

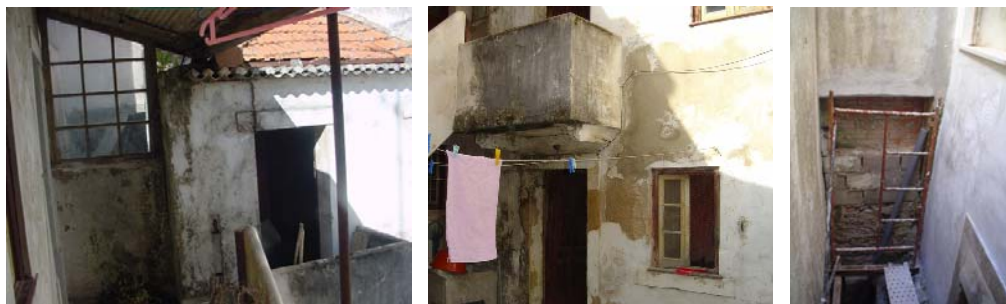
O imóvel apresentava a pintura danificada, com a tinta a descascar e pontualmente, mesmo, a ausência de tinta predominantemente no alçado posterior e no anexo.

A varanda da construção anexa apresentava os varões de aço à vista. Pontualmente também existia sujidade e muita humidade (conforme se constata da existência de colonização biológica - líquenes e algas).

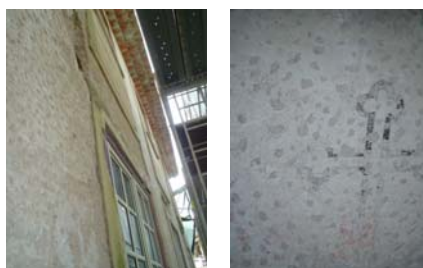
O reboco das fachadas foi picado superficialmente, tendo sido removido a camada de esboço existente. No alçado com frente para as Escadas de S. Cristóvão, junto ao beirado, foi posta a descoberto uma cruz. Nesse local, verificou-se a existência de vestígios de que o prédio teria sido pintado de cor-de-rosa.

Relativamente à picagem de paredes ressalva-se que, durante a remoção do reboco na fachada lateral direita sob o beiral (fachada das Escadas de S. Cristóvão), foi detectada a presença de uma cruz incisa na argamassa fresca com as três extremidades em forma de trevo - cruz trifólia. Esta cruz, observada por debaixo da primeira camada de reboco, encontrava-se inacabada, ou por não ter

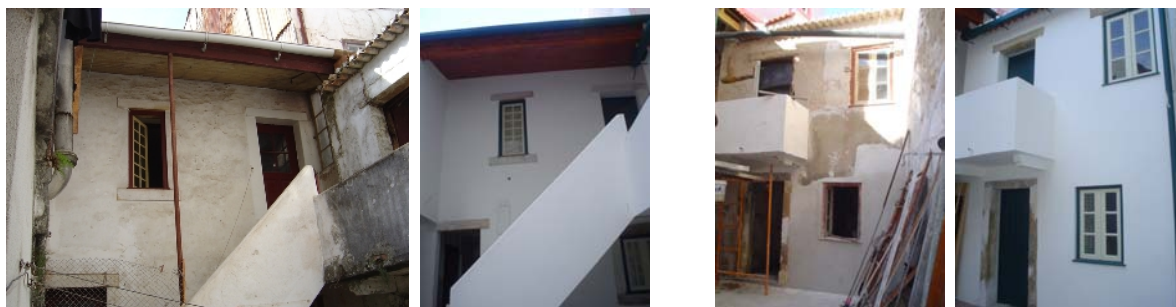
Os varões de aço que se encontravam à vista na soleira da varanda do anexo foram tratados com um inibidor de corrosão do tipo "Rurecoat", aplicando-se posteriormente uma argamassa de reparação do tipo "Weber.tec Basic"

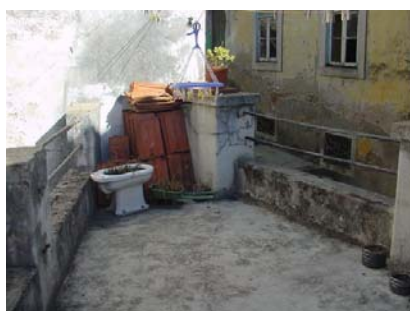
Terraço do 3º andar

No terraço do 3º andar foi removido o pavimento existente (para garantir as cotas ao vão de acesso), colocada tela betuminosa, poliestireno expandido, extrudido, e mosaico cerâmico da CINCA de 30x30x8 em grés. Os rebocos dos muretes foram picados e executadas novos rebocos, para posterior pintura.

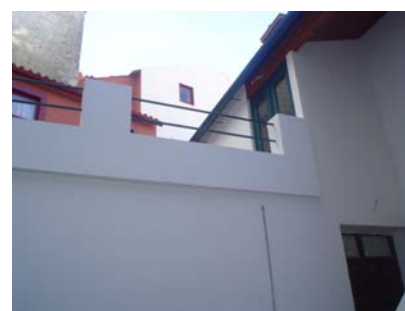
Acabamento dos muretes e gradeamento do terraço
(vista do pátio inferior)

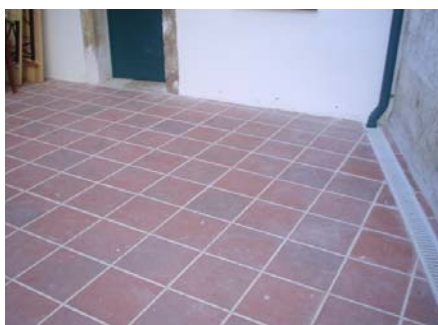
Canalete de recolha para as águas pluviais

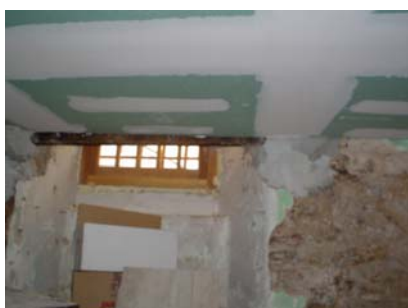
Ao nível do interior, foi executado tecto em gesso cartonado na loja existente no r/chão, para regularização e tratamento térmico do piso superior
