GABINETE PARA O CENTRO HISTÓRICO

FICHA TÉCNICA DA OBRA

“Recuperação do imóvel sito na Rua Joaquim António de Aguiar, nºs 10 a 12”

Localização e Implantação: Rua Joaquim António de Aguiar, n.ºs 10 a 12, Freguesia de Almedina, Coimbra

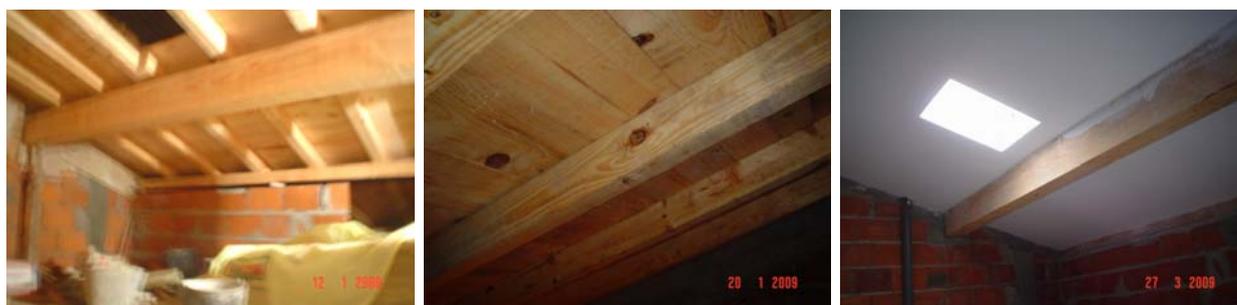
Vistas da estrutura da cobertura

A cobertura foi substituída na totalidade, mantendo-se estrutura idêntica à original, em madeira. No limite superior da estrutura de alvenaria foi executada uma

cinta de travamento, em betão armado, tratada termicamente. Pelo interior procedeu-se ao revestimento da estrutura resistente, com a aplicação de placas gesso cartonado.

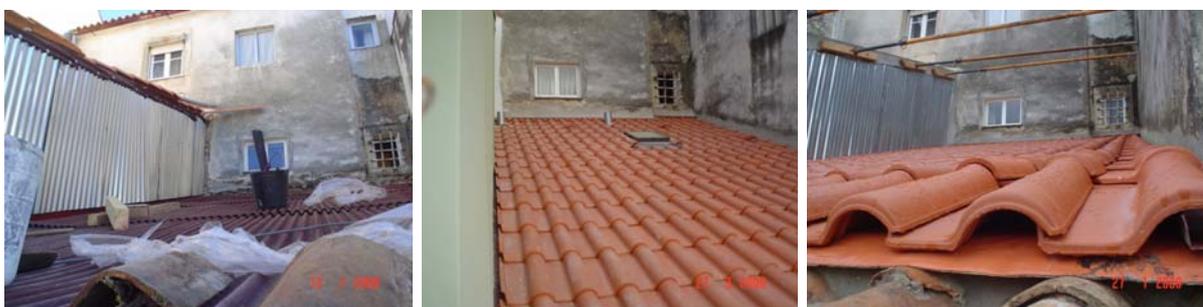
Aplicação de sub-telha e posterior revestimento a telha cerâmica

Sobre a estrutura resistente de madeira, foi aplicada lã de vidro (40 mm de espessura), sub-telha e telha do tipo "aba e canudo". Nos remates com os edifícios contíguos, foram aplicadas revessas metálicas.

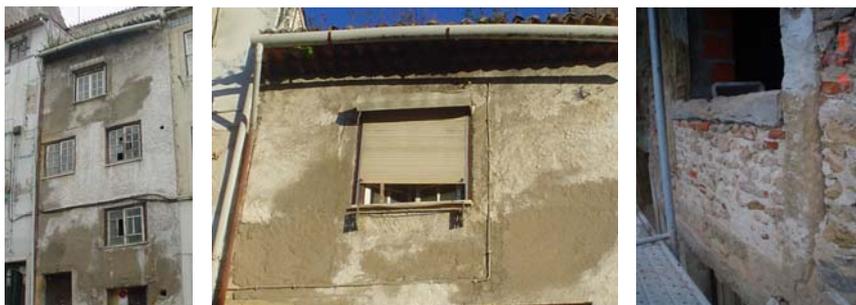
A fachada exterior apresentava reboco crego, executado com argamassas à base de cimento. A pintura estava suja e, pontualmente, inexistente.

Fachada principal: pintura e rebocos degradados

A intervenção, a este nível, consistiu na picagem dos rebocos que se encontravam desagregados, assim como a remoção completa das argamassas de cimento.

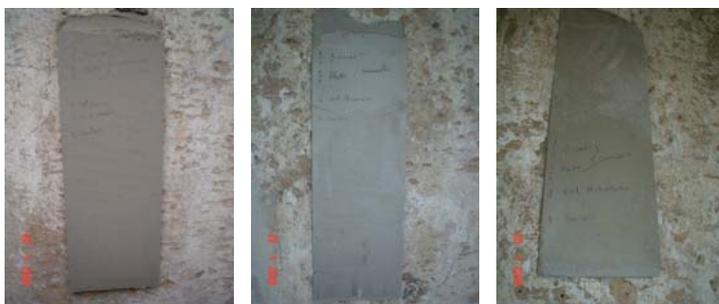
Amostras da argamassa

Foram executadas três amostras para o traço do reboco, tendo sido adoptado o seguinte: 4 partes de saibro + 1 parte de cal hidráulica + 1 parte de cal branca + meia parte de cimento branco + meia parte de cimento Portland.

A camada de acabamento, foi executada com 3 partes de saibro, 2 partes de cal branca, meia parte de cimento branco e meia parte de cimento Portland.

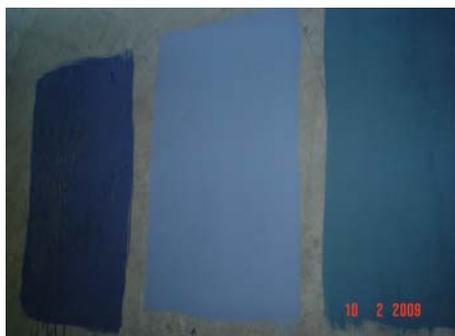
Amostras de cor

A pintura foi realizada com tinta de silicato exterior da "Keim Farben Granital", adicionando na 1ª demão o máximo 20% de "Keim Fixativ". A fachada foi pintada à cor azul (ref: 9463), cor de pedra (ref: 9870) e o soco à cor cinza (ref. 9541).

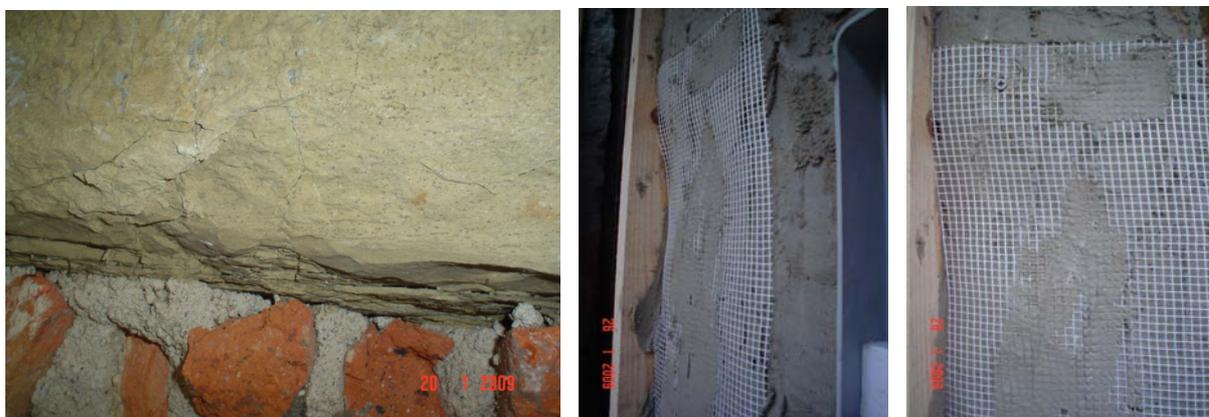
As cantarias de pedra encontravam-se muito degradadas, com lacunas e desagregação granular, pelo que se optou pela sua reconstrução.

Reparação das cantarias de pedra

A reconstrução consistiu na execução de ancoragens, realizadas através da pregagem de parafusos em aço inoxidável (com buchas plásticas), seguida da aplicação de uma camada fina de reboco, sob a qual se colocou fibra de vidro, e a seguir nova camada de reboco. Este processo foi repetido, até se atingirem as cotas desejadas. O traço do reboco utilizado foi o mesmo que o aplicado na fachada.

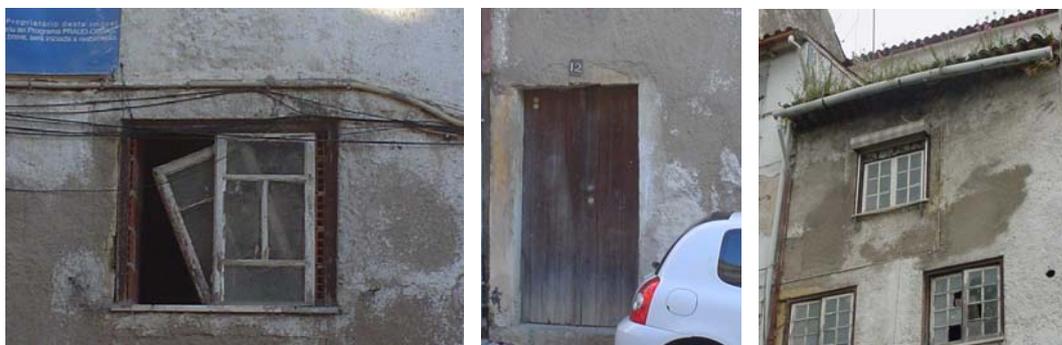
Os vãos (janelas e portas) em avançado estado de degradação encontrando-se os elementos de madeira com ataque biológico, vidros partidos, falta de estanquicidade e ferragens inoperacionais. O ensombramento era efectuado, em algumas janelas, com o recurso a estores exteriores, considerados no C.H., elementos dissonantes. Na impossibilidade de recuperação dos vãos, procedeu-se à sua substituição, incluindo peitoris e portadas interiores.

Envelhecimento das caixilharias e existência de peitoris em material pétreo

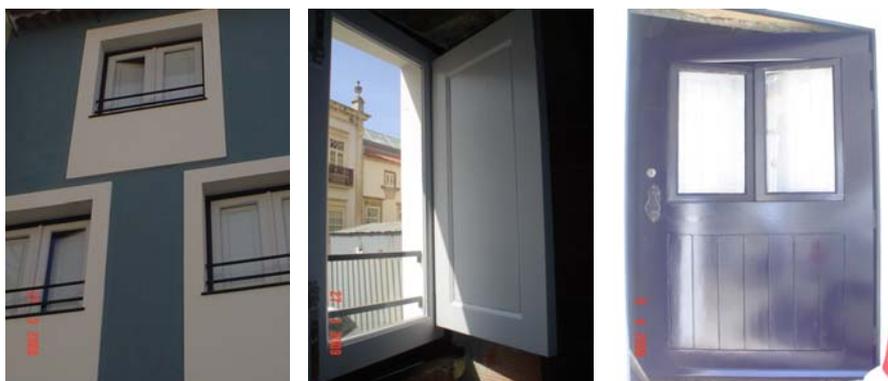
Pintura dos vãos

Os aros fixos das janelas, peitoris e portas, em madeira, foram pintados com esmalte sintético "Barbolux" - das Tintas Barbot - à cor **cinza antracite** (RAL 5004); os aros móveis assim com as portadas interiores, à cor **branco pérola** (RAL 7074).

Para garantir a segurança dos vãos (altura ao pavimento exígua), foram aplicados gradeamentos em ferro, com secção quadrada de 20x20mm, pintados com esmalte à cor **cinza antracite** (RAL 5004).

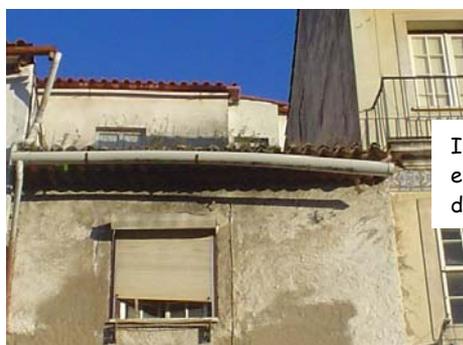
A caleira e o tubo de queda apresentavam falta de manutenção (limpeza), material de fabrico inadequado e inestético, assim como uma inclinação deficiente, prejudicando o normal escoamento das águas pluviais.

Inoperacionalidade de elementos do sistema de drenagem

Estes elementos foram substituídos na totalidade, tendo sido usado como material o zinco. Ao nível do r/chão, o tubo de queda foi embebido, dado tratar-se de uma característica comum dos imóveis localizados no Centro Histórico.

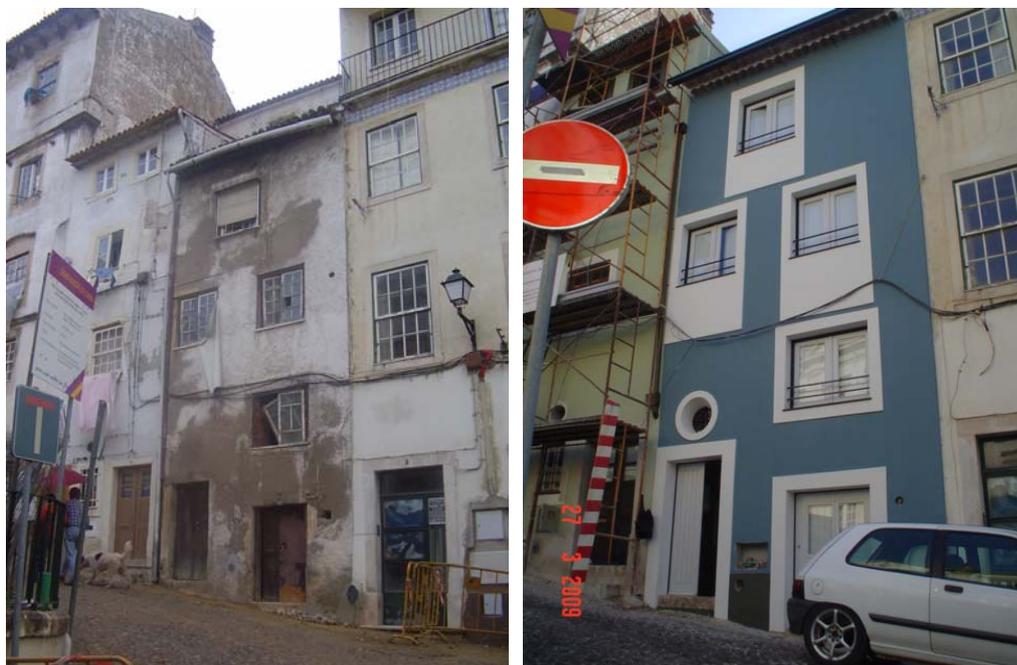
Antes

Depois
