# GABINETE PARA O CENTRO HISTÓRICO

## FICHA TÉCNICA DA OBRA

**Recuperação do imóvel sito na Rua Sobre Ribas, nºs 31 a 33**

**Localização e Implantação:** Rua Sobre Ribas, n.ºs 31 a 33, Freguesia de Almedina, Coimbra

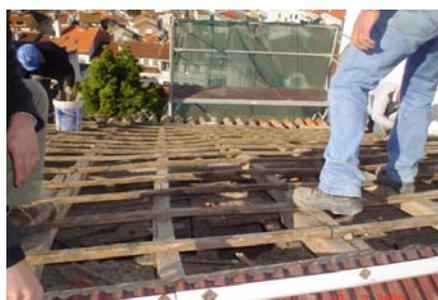
Aplicação de sub-telha, para posterior revestimento a telha cerâmica

Sobre a estrutura de suporte, foi aplicada lã de rocha (40 mm de espessura), sub-telha e telha aba-canudo. Nos remates da cobertura com o edifício contíguo e na chaminé, foram colocadas revessas metálicas em zinco.

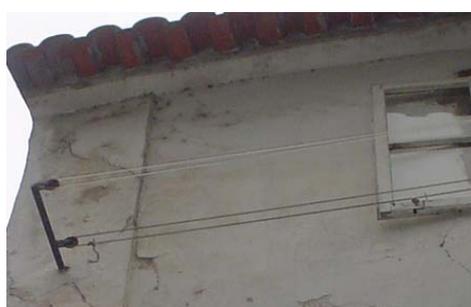
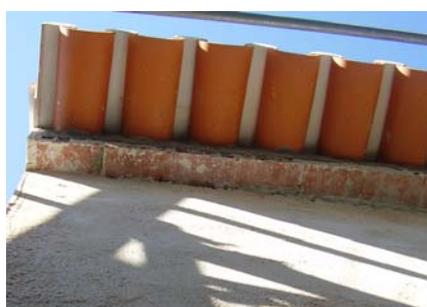
Beirado no alçado principal  
antes e depois

Quanto aos beirados, na fachada principal o remate era efectuado com telha marselha e na posterior com beirado duplo. Durante a execução dos trabalhos realizados na cobertura, o beirado duplo ruiu parcialmente, tendo sido removido. Assim, foram executados novos beirado, com telha de meia cana, nos remates das águas da cobertura. Esta opção foi adoptada, de modo a uniformizar a envolvente exterior.

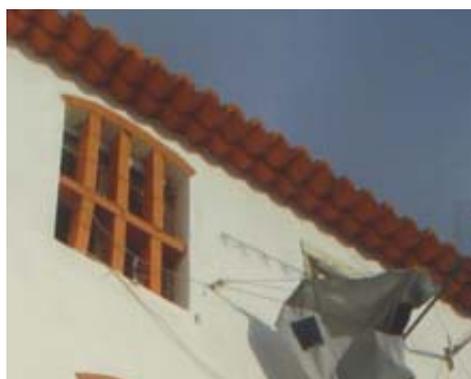
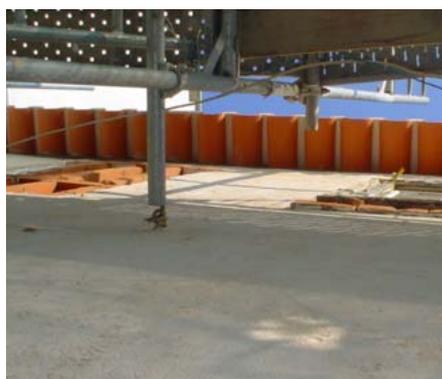
Beirado no alçado posterior  
antes e depois

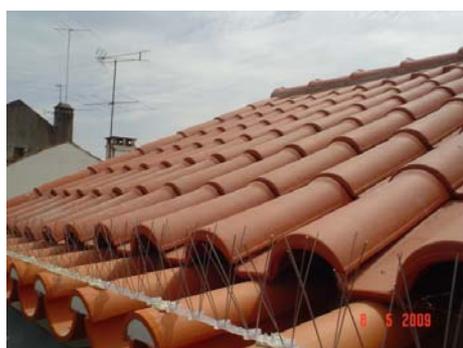
Sistema de dissuasão e permanência de  
pombos

Foi, também, aplicado sobre o beirado um sistema de dissuasão e permanência de pombos do tipo "Birdex Spike System".

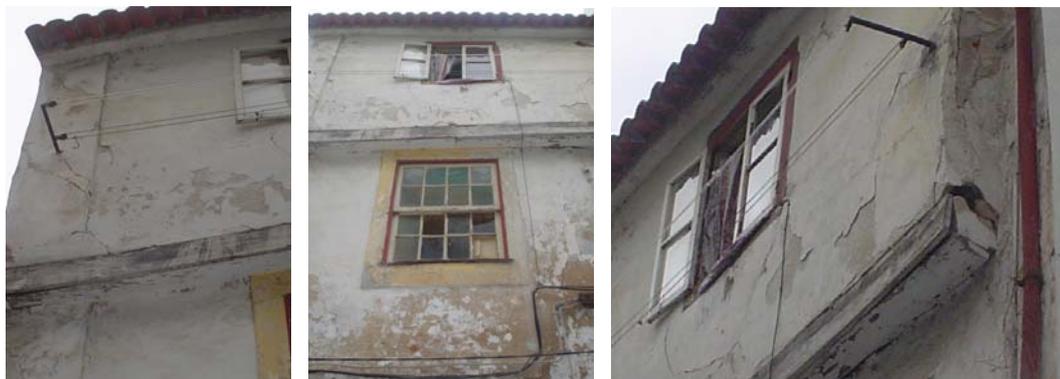
Nas fachadas, principal e lateral esquerda, o reboco encontrava-se desagregado e pouco coeso; o reboco da fachada posterior apresentava-se com argamassas à base de cimento. A pintura estava suja e envelhecida.

Alçado principal - pintura a descascar, rebocos desagregados

Procedeu-se, também, à picagem dos rebocos que se encontravam desagregados, à remoção das argamassas de cimento, seguindo-se a limpeza do suporte com jacto de água e o encasque com cacos de tijolo e argamassa, para a regularização do suporte, sempre que necessário.

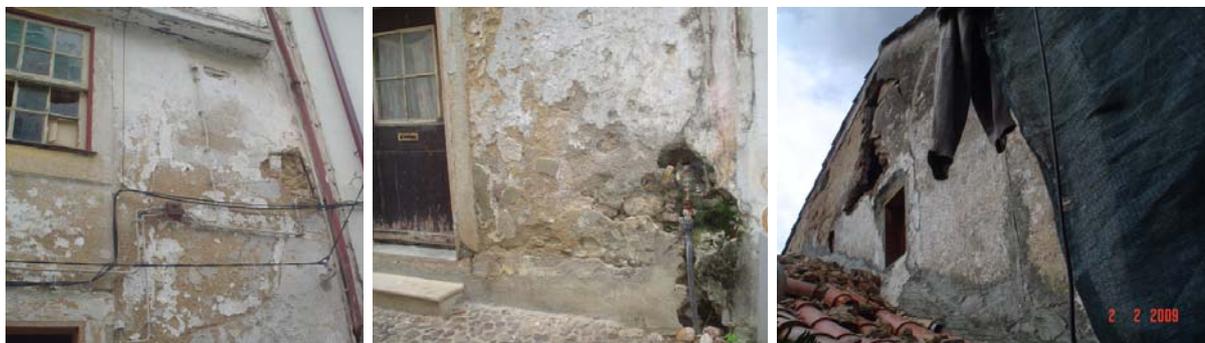
Alçado principal - rebocos

Alçado lateral - parede de alvenaria em falta, rebocos fissurados e inexistência de remates

Alçado posterior - argamassas à base de cimento

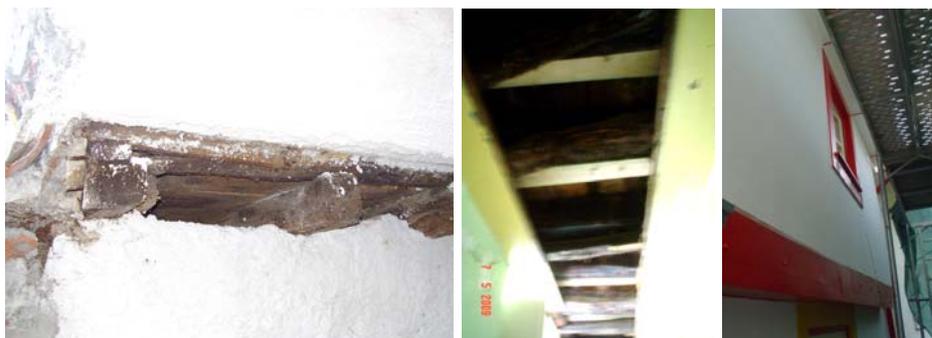
Fachada principal - estrutura do pavimento saliente ao nível do 2º andar, antes e depois

Na fachada principal, o piso do 2º andar é saliente, como já referido. Removida a forra de madeira, foi possível observar as extremidades dos barrotes que constituem a estrutura resistente do pavimento, apodrecidas, pelo que se procedeu ao seu empalme, com posterior revestimento com chapa de zinco, para prolongar a sua durabilidade.

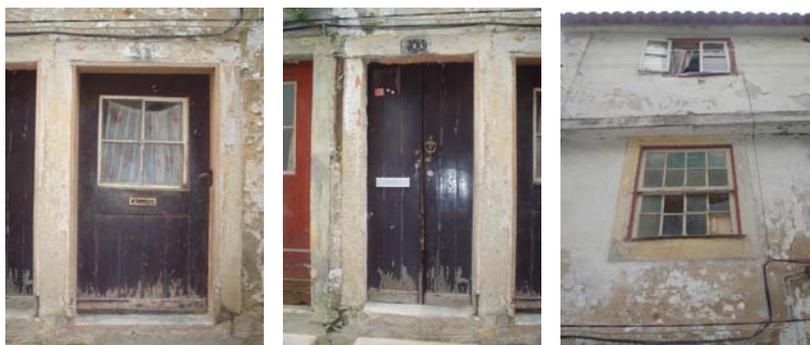
Os vãos (janelas e portas) encontravam-se degradados, apresentando elementos de madeira apodrecidos, vidros partidos, falta de estanquicidade e ferragens inoperacionais.

Caixilharias de madeira com elementos apodrecidos, vidros partidos, folgas excessivas

Substituíram-se as caixilharias dos vãos, incluindo peitoris e portadas interiores, por elementos novos em madeira de Kambala, mantendo a forma existente. Quanto à cor, as portas, os aros fixos das janelas e os peitoris foram pintados à cor vermelho (**RAL 3013**); os aros móveis das janelas, assim com as portadas interiores,

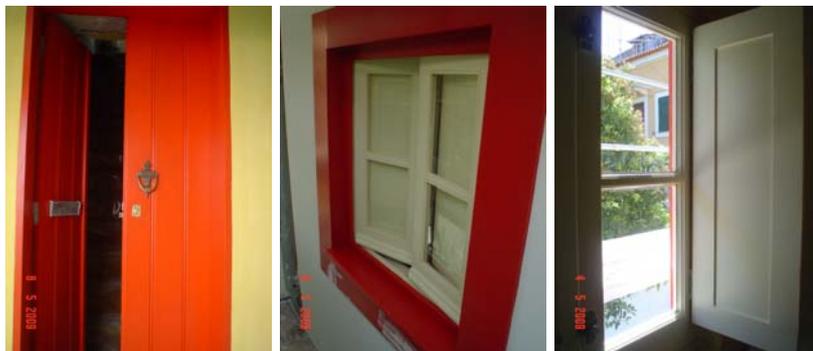
Vãos de  
madeira novos

à cor amêndoa (RAL 1282). Foi utilizado esmalte acrílico da "Robbialac", nomeadamente, o Robbicril plus (semi-fosco).

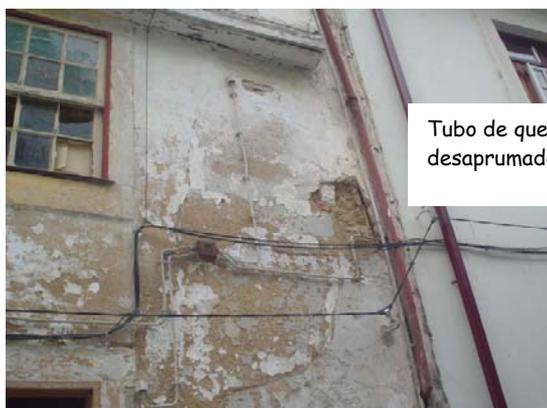
No alçado principal a caleira era embebida e o tubo de queda exterior. No alçado posterior, o sistema de drenagem de águas pluviais era exterior. Esses elementos apresentavam falta de manutenção (limpeza), inclinação deficiente e secção reduzida, prejudicando o normal escoamento das águas pluviais.

Tubo de queda na fachada principal  
desaprumado e de reduzida secção

As caleiras e os tubos de queda foram todos substituídos, tendo sido usado como material, o zinco. Ao nível do r/chão, no alçado principal, o tubo de queda foi embebido na fachada (característica comum aos imóveis localizados no Centro Histórico).

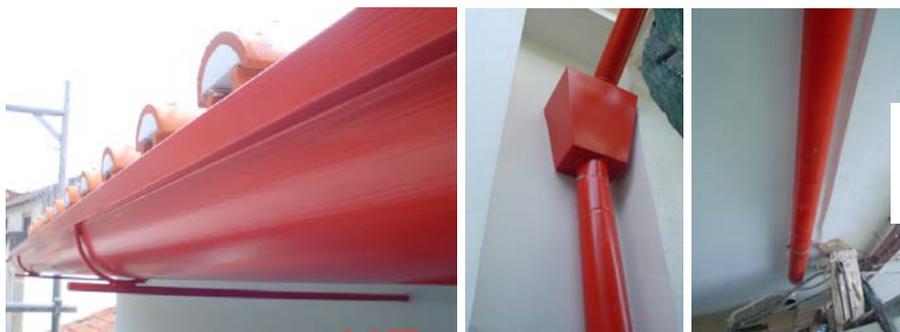
Caleiras e tubos de queda em zinco, pintados à cor vermelho - RAL 3013
