# GABINETE PARA O CENTRO HISTÓRICO

## FICHA TÉCNICA DA OBRA

**"Recuperação do Imóvel sito na Travessa da Trindade, n.ºs 1 a 3 e Couraça de Lisboa, n.º 117"**

**Dono de Obra:** Câmara Municipal de Coimbra

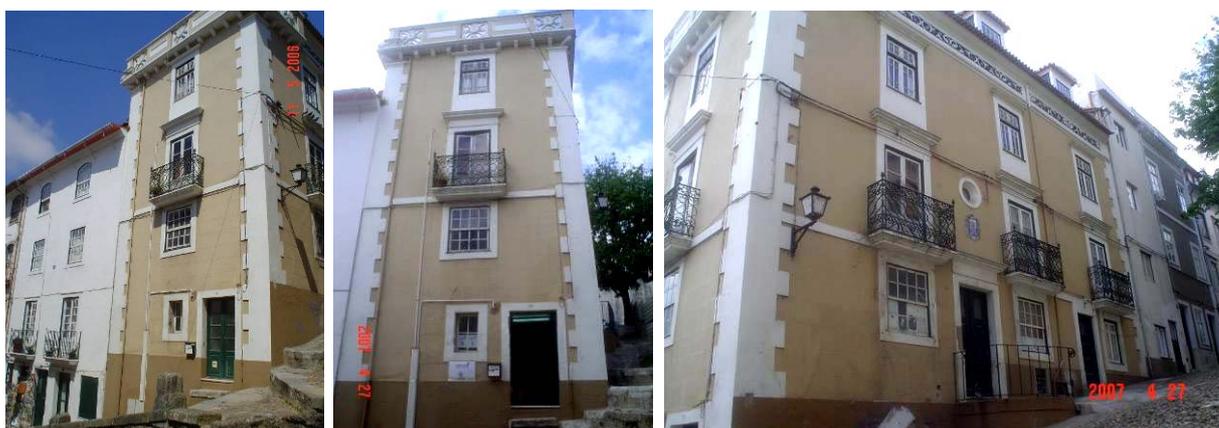
O mau estado de conservação dos imóveis resultante da falta de manutenção ao longo do tempo, dos agentes climáticos e da poluição, verifica-se nomeadamente, nas fachadas, vãos, cobertura, mansardas, espaços interiores e terraços conferindo-lhes uma imagem visual degradante.

Fachadas exteriores: reboco e pintura degradados

Os trabalhos consistiram na remoção pontual dos rebocos das paredes exteriores, tendo os mesmos sido picados até à profundidade necessária, e posteriormente executados novos rebocos à base de "massas pobres" constituídas por areias, cal hidráulica e aérea. Para acabamento final dos panos de parede foi efectuada pintura a tinta do tipo caiação, cujas características técnicas estavam claramente especificadas no caderno de encargos. Os cunhais, cantarias, frisos e ornamentos existentes foram recuperados e restaurados com massas apropriadas para posterior pintura.

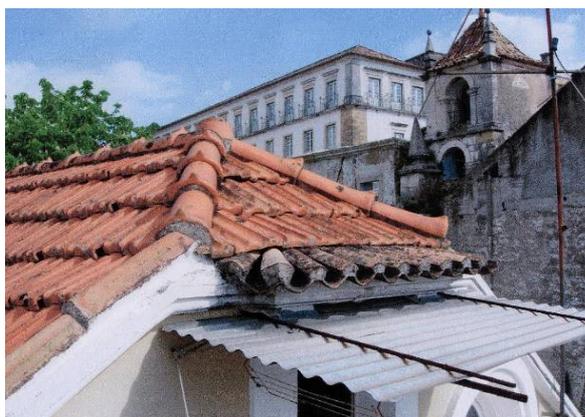
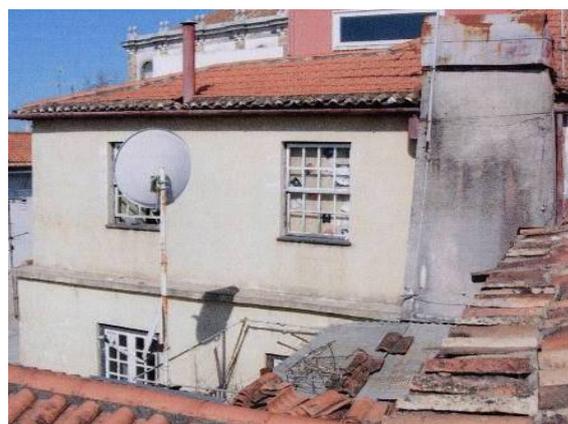
No caso presente a cobertura apresentava o revestimento em mau estado de conservação, com telhas dos beirados soltas e elementos dissonantes, nomeadamente chapa translúcida que usada como alpendre ao nível da varanda existente nas águas furtadas.

Vistas do revestimento da cobertura

Recuperação dos beirados com substituição de telhas partidas, execução de remates e fixação de juntas com refechamento a argamassa. Os restantes trabalhos foram executados previamente pelo proprietário.

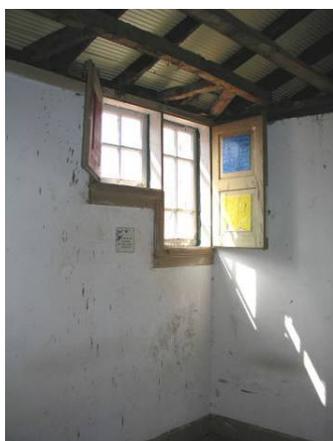
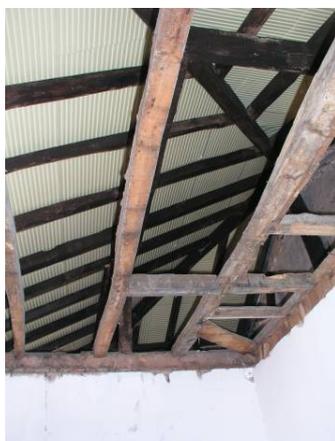
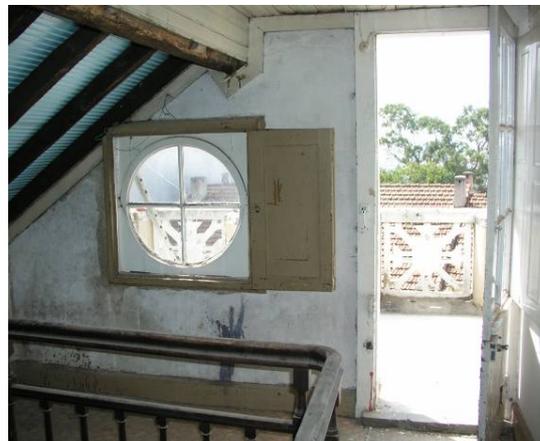
Vistas da estrutura da cobertura

Interiormente a estrutura de suporte da cobertura em madeira, apresentava-se em bom estado de conservação, com isolamento térmico, trabalhos de recuperação efectuados pelo proprietário.

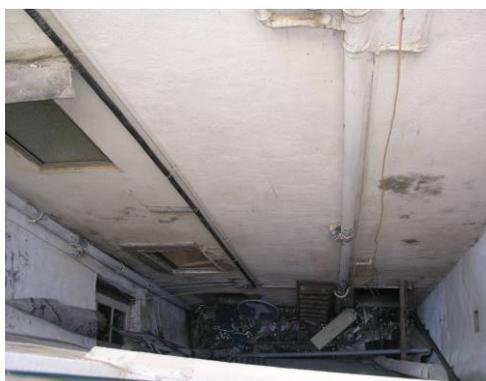
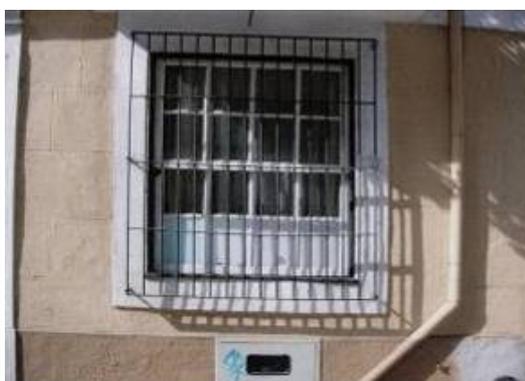
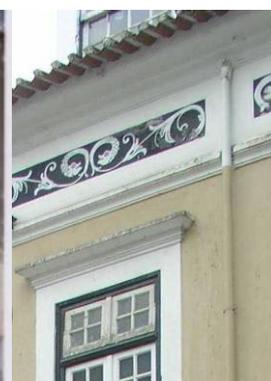
Também se constatou que o sistema de drenagem de águas pluviais era deficitário, devido à falta de impermeabilização e rufagens das caleiras interiores.

Caleiras e tubos de queda

O sistema de drenagem foi substituído. Todos os elementos foram executados em chapa de zinco, sendo os tubos de queda dotados de "funis" de descarga/ligação à caleira e embebidos nas paredes, no seu último troço vertical.

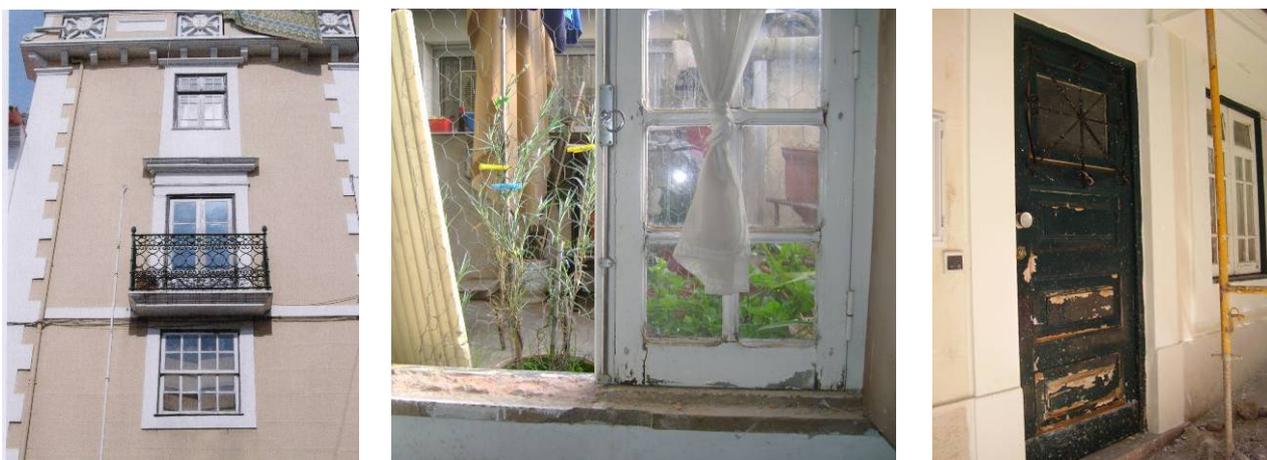
O envelhecimento do material das caixilharias, respectivos revestimentos e acabamentos associados à falta de manutenção periódica (pintura), explicam o grau de degradação existente.

Envelhecimento das caixilharias e existência de peitoris em material pétreo

Os vãos de portas e janelas foram recuperados, de forma a manterem a forma e desenho existente.

A caixilharia substituída, foi executada em madeira de Kambala e acabadas a tinta de esmalte.

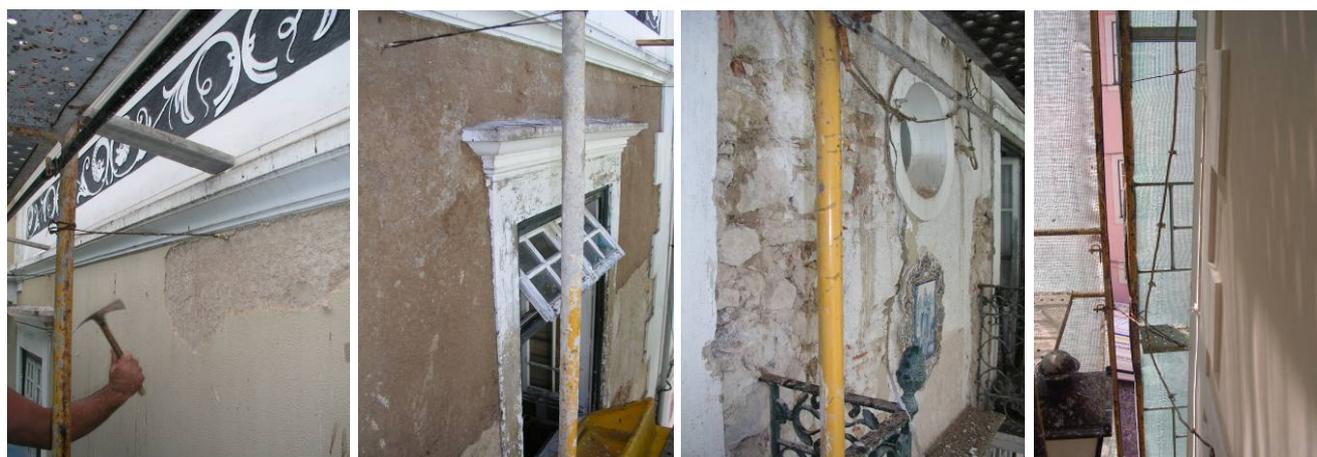
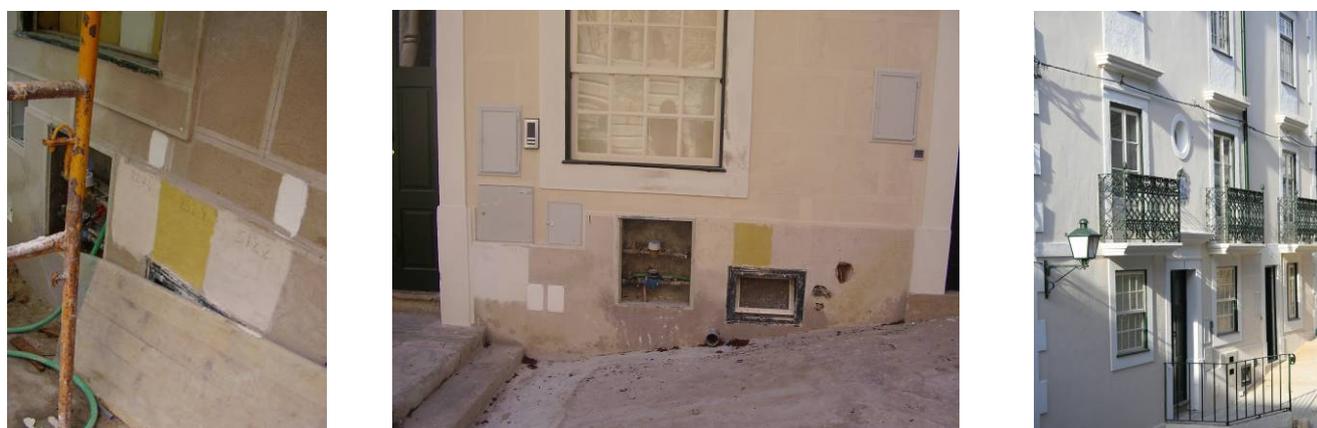
Trabalhos de recuperação efectuados na fachada

Os trabalhos realizados, quer ao nível dos rebocos "argamassa pobre", quer às cores finais (analisados através de amostras) e a localização das caixas para as infra-estruturas na fachada, tiveram o apoio e acompanhamento em obra de modo a garantirem a sua aceitação tanto pela equipa projectista, como pelos técnicos da Direcção Regional da Cultura do Centro (DRCC).

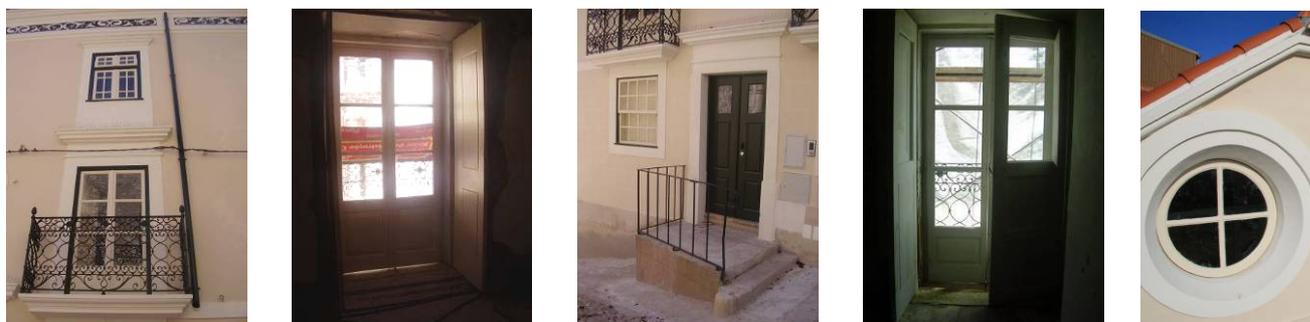
Vãos de portas e janelas recuperados

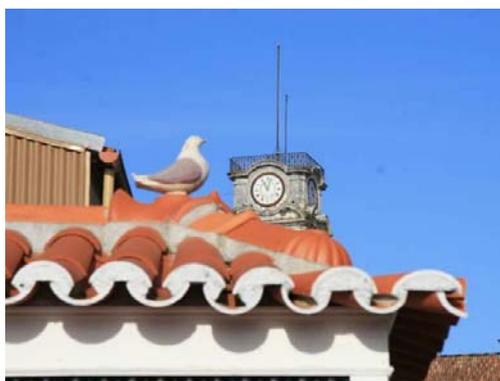
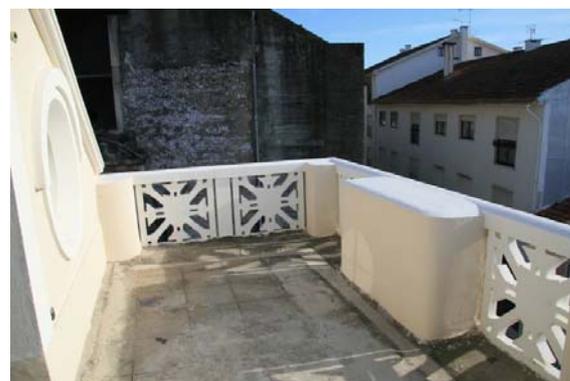
Trabalhos efectuados na cobertura e terraço existente ao nível das águas furçadas

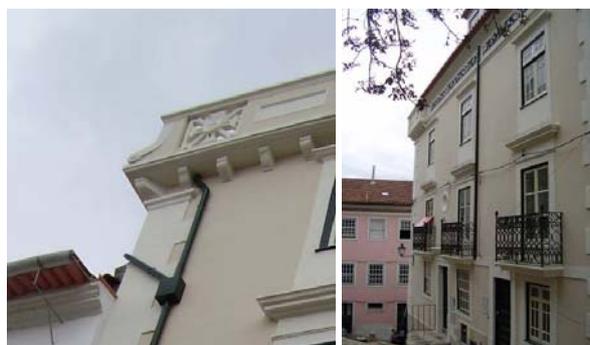
Sistema de drenagem

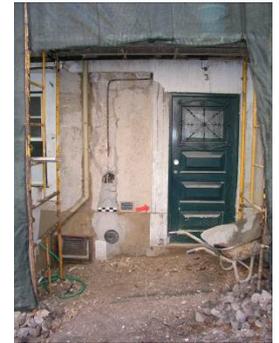
*Procedeu-se "(...) à picagem de rebocos no exterior do imóvel em apreço (...)", o que revelou um aparelho comum "(...) composto por alvenaria de pedra de tamanho e forma heterogénea e pontuais aplicações de tijolo partido, amalgamadas com argamassa rosada(...)".*

*"Refira-se que ao nível de meio do último piso a massa utilizada (de cor avermelhada) difere da utilizada na restante fachada (de cor amarelada), prendendo-se esta diferença provavelmente com uma questão de reforço de impermeabilização, utilizando materiais mais argilosos e logo mais estanques."*

*"Constata-se, assim, que a cor das massas aplicadas difere mediante a utilização de elementos de origens díspares, tornando a pigmentação ora avermelhada ou rosada (fachada Este) ou amarelada (fachada Sul)."*
