GABINETE PARA O CENTRO HISTÓRICO

FICHA TÉCNICA DA OBRA

"Recuperação do Imóvel sito na Couraça de Lisboa, nº 57"

Dono de Obra: Câmara Municipal de Coimbra

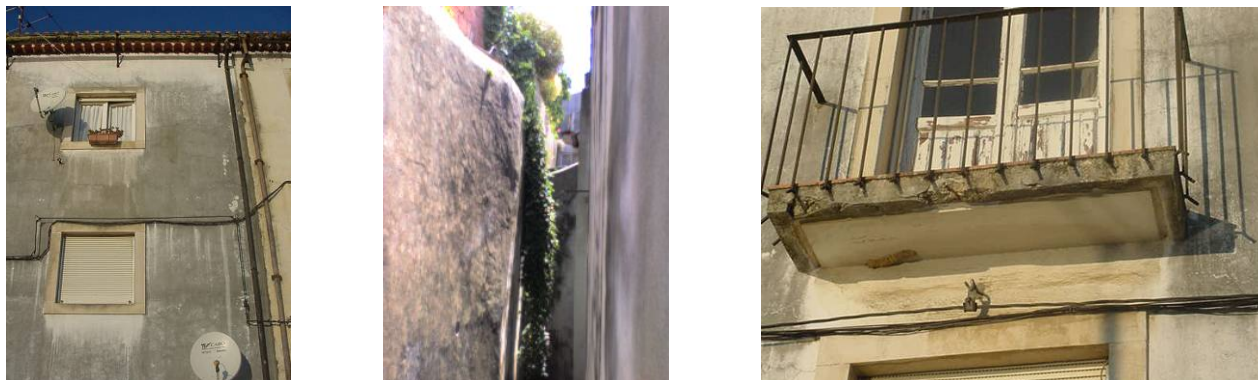
O mau estado de conservação dos imóveis, resultante da falta de manutenção ao longo do tempo, dos agentes climáticos e da poluição, confere-lhes uma leitura descaracterizada. Neste caso, verificavam-se deficiências ao nível dos revestimentos exteriores das fachadas, saguão, vãos e cobertura.

Fachada exterior, saguão e varanda: reboco e pintura degradada, destacamento de betão

3.3 Picagem/recuperação de rebocos e pinturas em paredes exteriores

Os trabalhos consistiram numa picagem superficial dos rebocos das paredes exteriores (alçado principal e posterior) e posterior execução de uma camada de acabamento, à base de "massas pobres", de modo a conferir à fachada o aspecto de estanhada. Posteriormente foi efectuada pintura a tinta do tipo caiação.

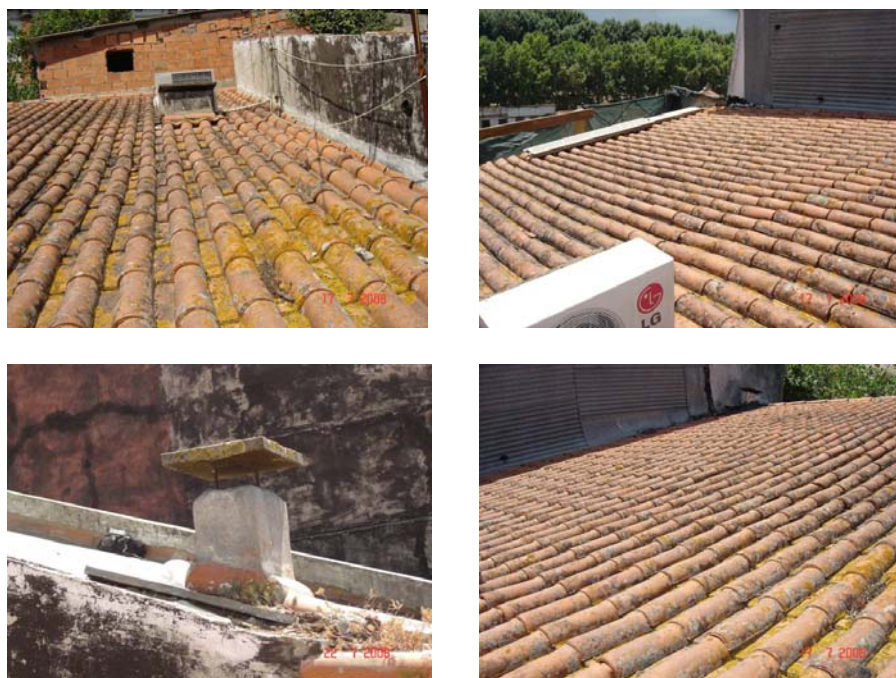
A cobertura apresentava a impermeabilização em telha cerâmica envelhecida, embora a estrutura de suporte se encontrasse em bom estado de conservação. Não possuía isolamento térmico o que, em termos de comportamento térmico, não é aceitável face às condições mínimas exigidas regulamentarmente.

O acesso à cobertura era feito pelo interior de um espaço habitável, o que é pouco prático quer para se efectuarem reparações, quer para a sua manutenção.

Vista do revestimento da cobertura e chaminés

Os trabalhos de intervenção na cobertura consistiram no levantamento da telha cerâmica existente para tratamento térmico, através da colocação de isolamento em poliestireno extrudado com 40mm de espessura, impermeabilização com colocação de sub-telha composta por betume de alta resistência, posterior assentamento de telha cerâmica e recuperação dos beirados.

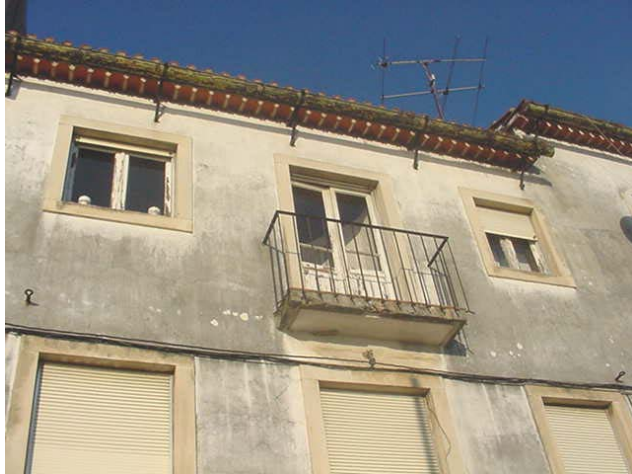
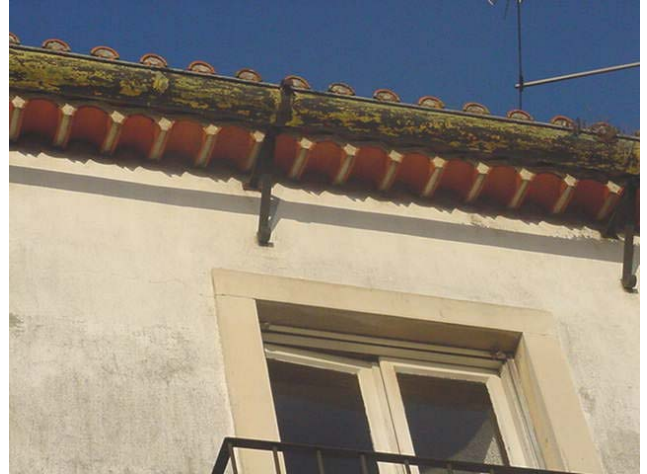
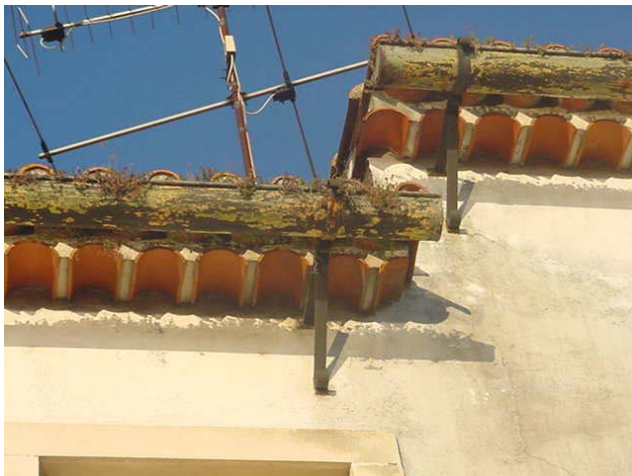
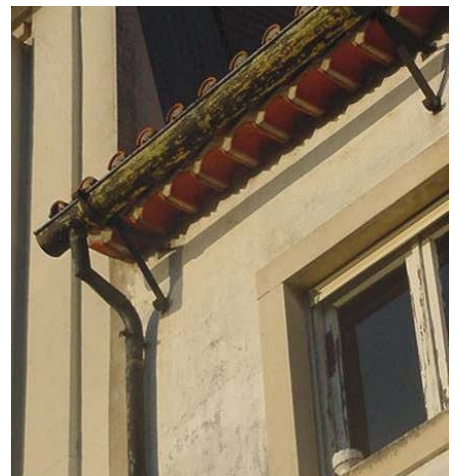
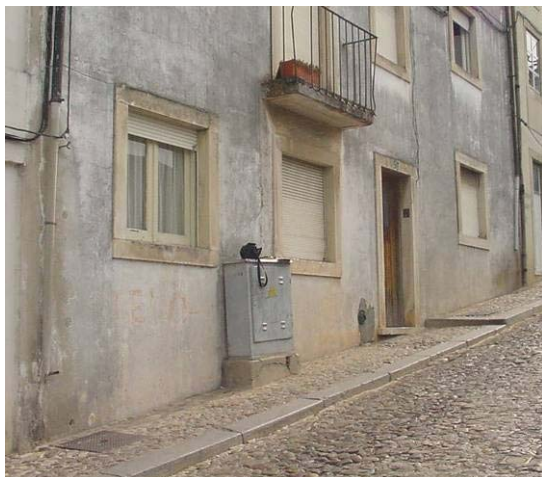
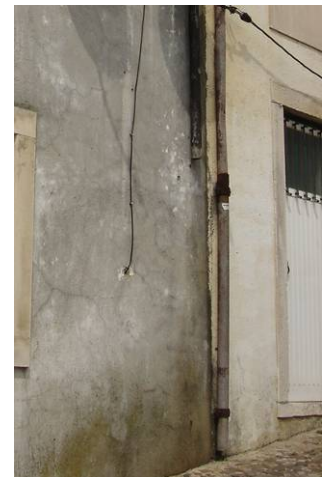
O sistema de drenagem de águas pluviais encontrava-se em mau estado de conservação, com vegetação nas caleiras, ausência de elementos fundamentais tais como funis de descarga e os tubos de queda partidos.

Caleiras e tubos de queda

O sistema de drenagem foi integralmente substituído, nomeadamente caleiras e tubos de queda. As caleiras e troços dos tubos de queda foram executados em chapa de zinco, inclusive os "funis" de descarga/ligação das caleiras aos tubos de queda, à excepção dos últimos troços verticais que sendo embebidos nas paredes, foram executados em PVC.

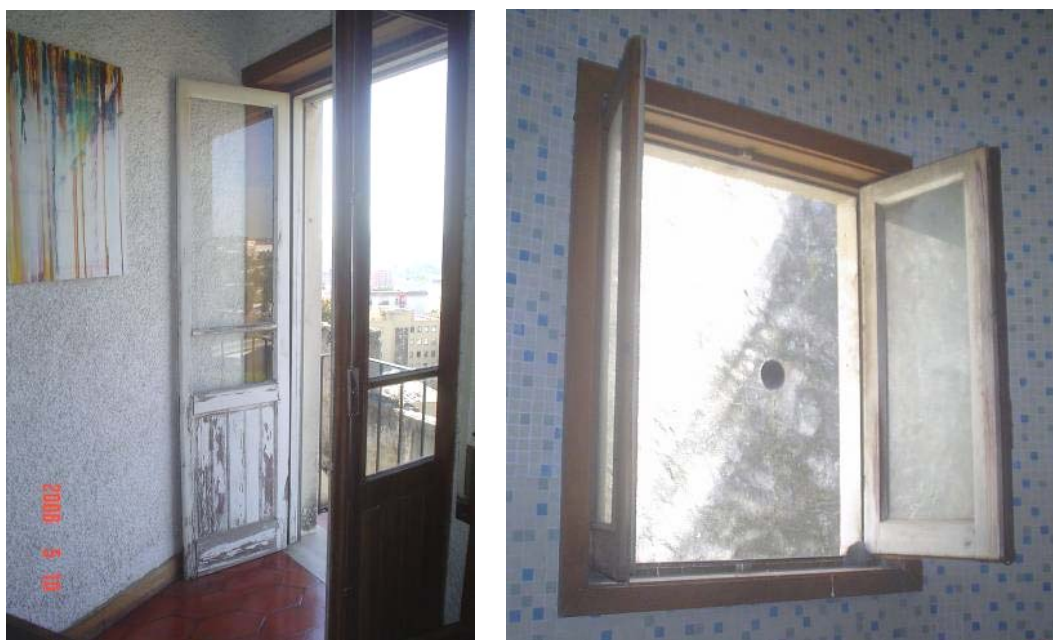
O envelhecimento do revestimento e respectivo acabamento das caixilharias, associados à falta de manutenção periódica (pintura), explicam o grau de degradação existente.

Envelhecimento do revestimento/acabamento das caixilharias

A caixilharia dos vãos foi mantida e recuperada recorrendo a trabalhos de decapagem, raspagem de tintas envelhecidas. Posteriormente foi tratada, com uma velatura para homogeneização da cor, com verniz aquoso mate, uma vez que apresentava vestígios de sobreposição de diversos acabamentos anteriores.

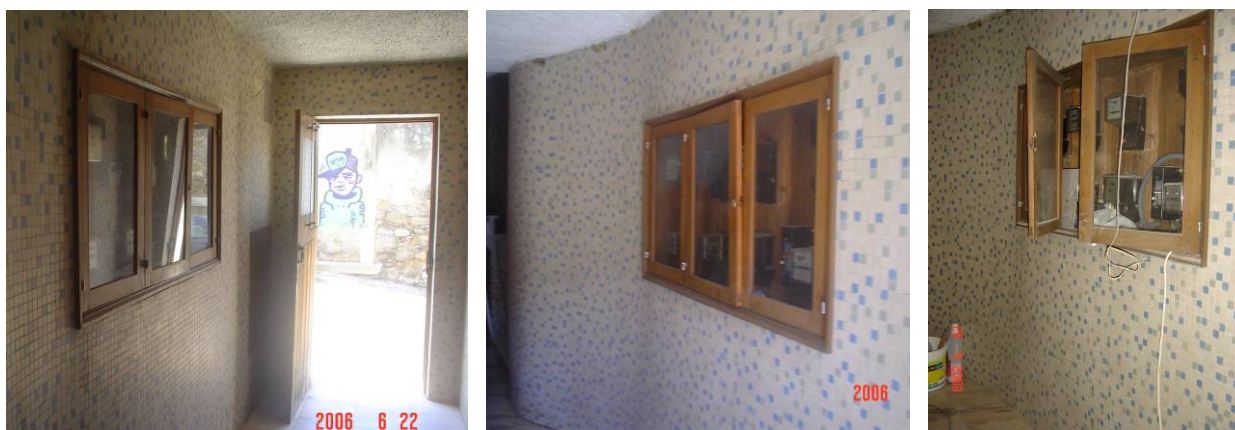
A rede de infra-estruturas eléctricas apresentava deficiências as quais constituíam risco elevado para a segurança de pessoas e algum risco de incêndio. A caixa de entrada era em chapa metálica, não tinha corte geral e a terra de protecção não era centralizada neste quadro de entrada.

O imóvel não possuía rede de ITED, possuía apenas rede telefónica obsoleta.

Quadro de entrada e caixas de contadores existentes

Equacionando as mais valias do edifício, pretendeu-se dotá-lo de um maior conforto em todos os níveis, nomeadamente no que respeita ao transporte de dados, execução de rede de ITED (telecomunicações), sendo também substituída a rede de Instalação Eléctrica. Foi ainda instalada intercomunicação com o exterior e instalado um trinco eléctrico na porta de entrada.

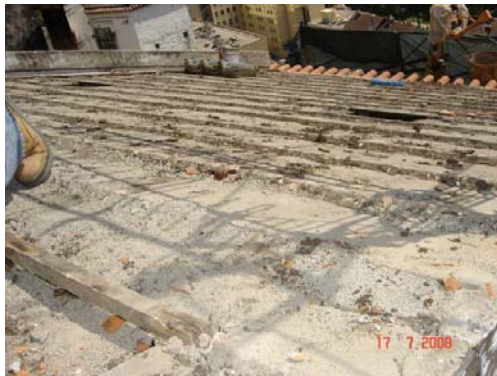
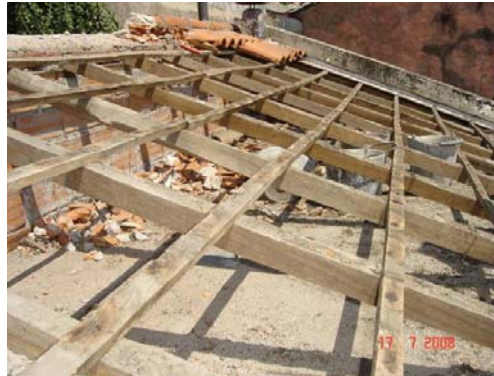
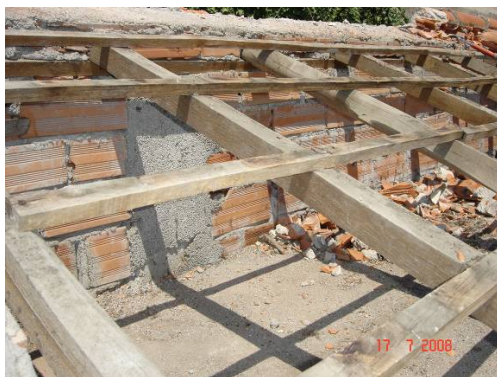
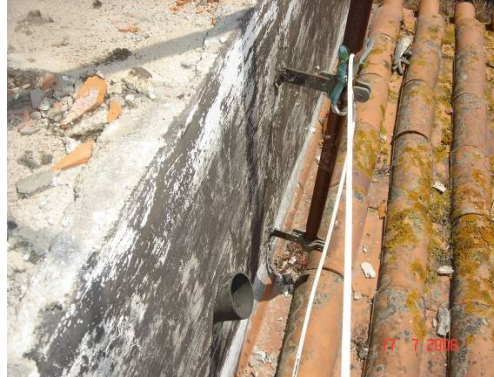
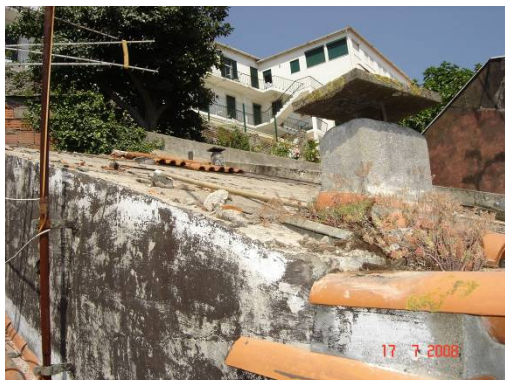
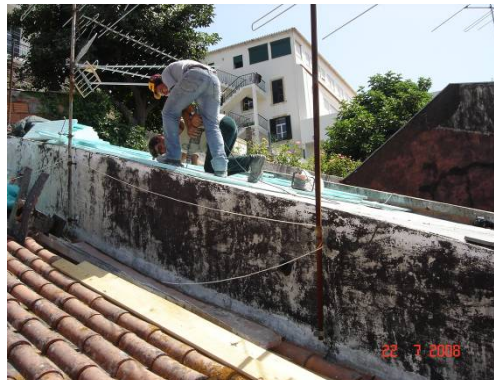
Trabalhos efectuados na cobertura

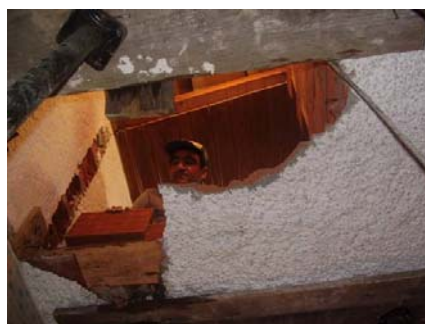
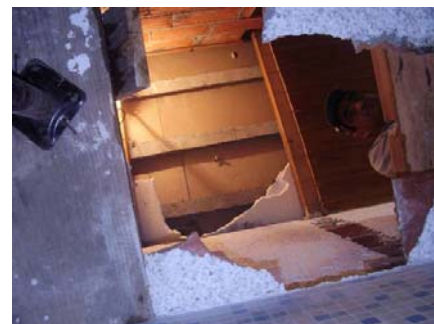
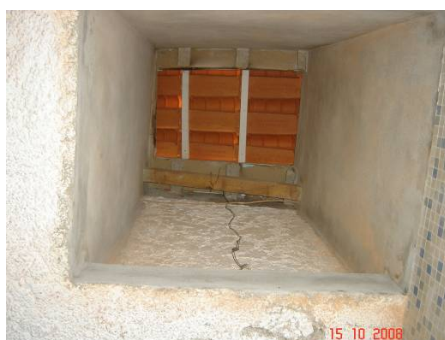
Trabalhos efectuados, pelo interior, para execução de acesso à cobertura

De modo a criar um acesso individualizado à cobertura, foi criada uma passagem através da demolição parcial do tecto do 2º andar e construção de paredes, com a colocação de uma janela do tipo "Velux" acessível pela colocação de uma escada tipo "marinheiro".

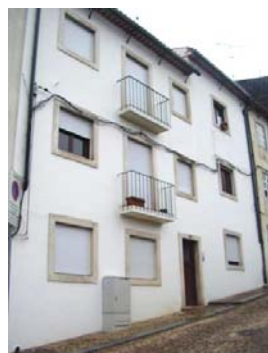
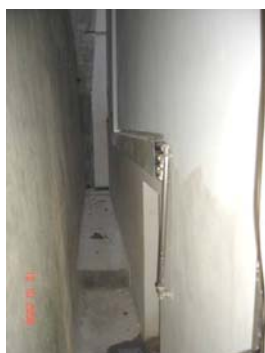
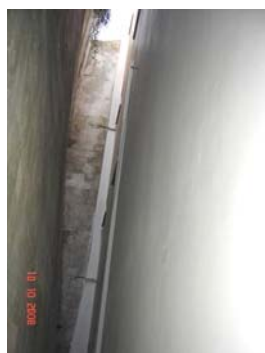
Trabalhos de recuperação efectuados nas fachadas (principal e posterior)

As cantarias existentes, em bom estado de conservação, foram limpas, tratadas e acabadas com verniz.

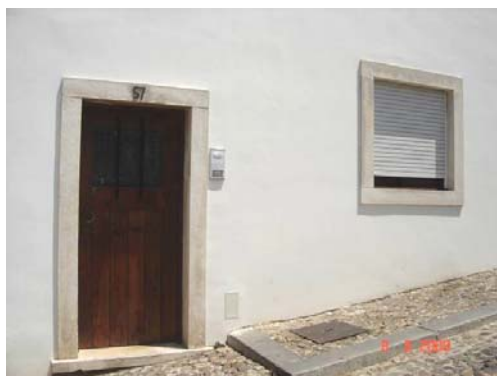
Porta do alçado principal recuperada

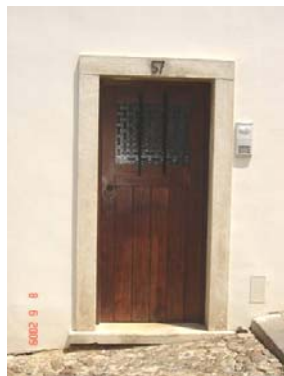
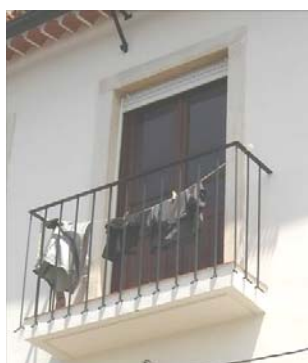
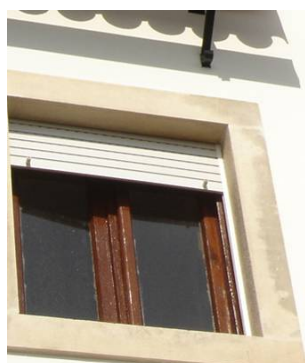
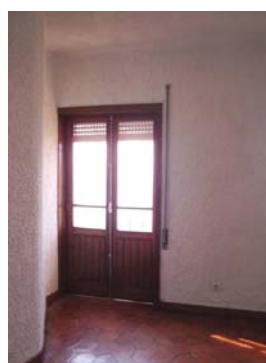
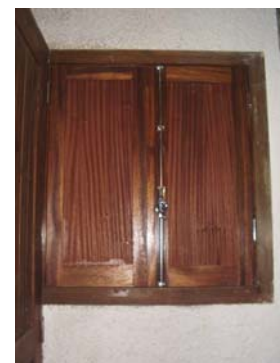
Vãos de portas e janelas recuperados

Foram aplicadas em alguns vãos (alçado posterior), portadas pelo interior, uma vez que estes não possuíam qualquer tipo de ensombramento.

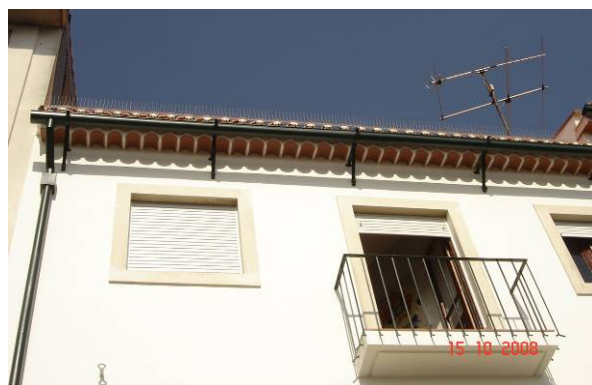
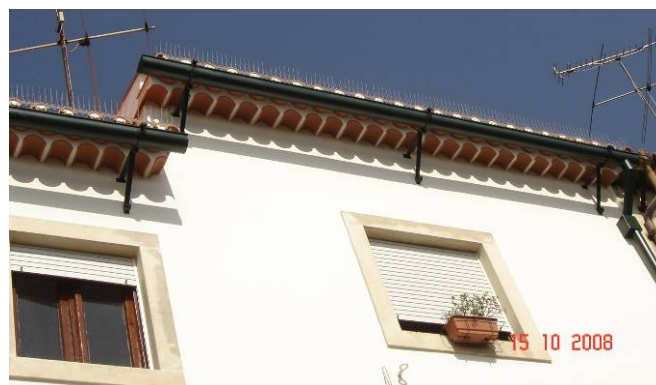
Sistema de drenagem - tubos de queda, caleiras e funis de descarga

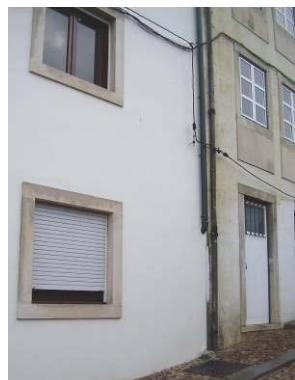
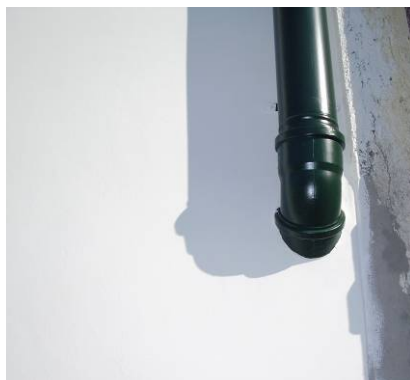
Sistema de drenagem - troço vertical do tubo de queda, em PVC, embebido ao nível do rés do chão

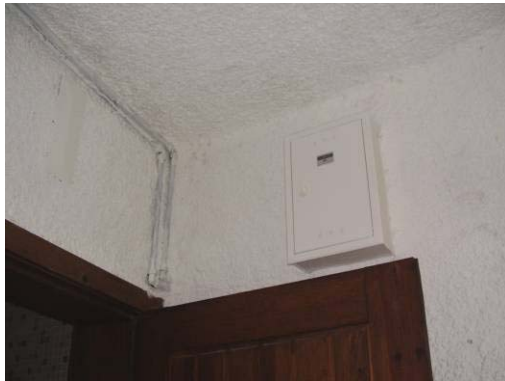
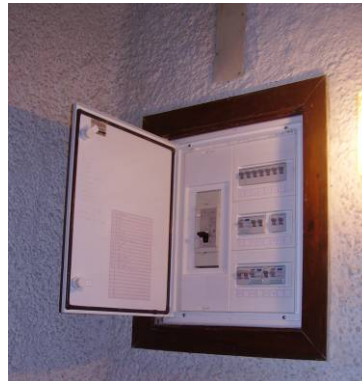
Quadros ATI e eléctrico

A instalação das redes executada parcialmente embebida, quando possível, sendo a restante em calha.

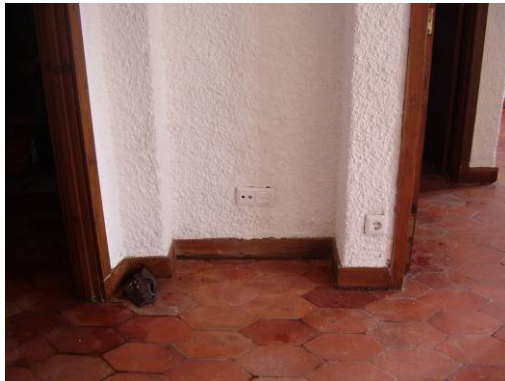
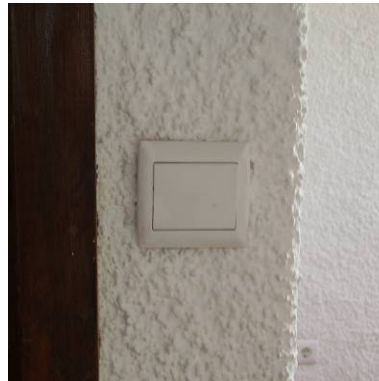
Substituição de aparelhagem

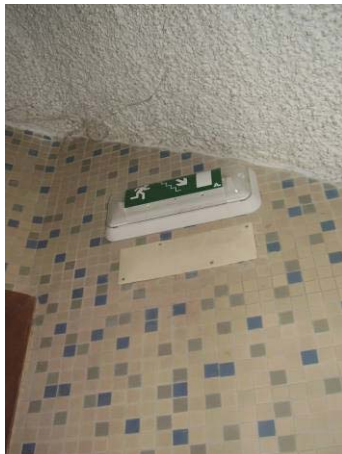
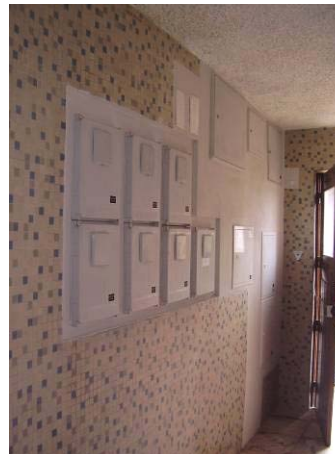
Sinalização de emergência, caixa de contadores e quadros eléctricos conforme imposições regulamentares
