GABINETE PARA O CENTRO HISTÓRICO

FICHA TÉCNICA DA OBRA

"Recuperação do Imóvel sito na Rua Joaquim António de Aguiar, nºs 14 a 16"

Dono de Obra: Câmara Municipal de Coimbra

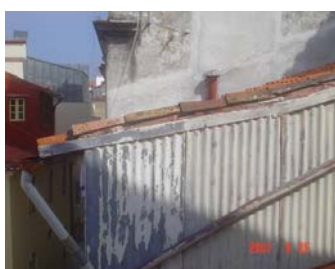
Empena lateral direita em mau estado de conservação e rufagem deficiente

A empena lateral esquerda foi integralmente substituída, tendo sido refeita de acordo com o existente, e melhorada quer ao nível estrutural, quer ao nível térmico

com a execução de uma estrutura em madeira para suporte do revestimento em chapa e da colocação de placas de poliestireno expandido de 4cm.

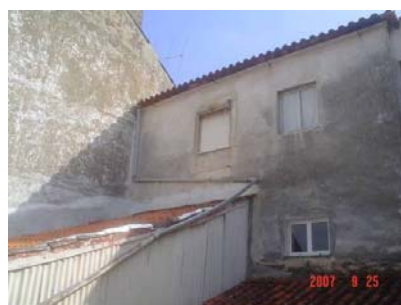
Material cerâmico de revestimento da cobertura envelhecido e remates laterais imperfeitos

A impermeabilização da cobertura foi executada de novo na sua totalidade, tendo os elementos da estrutura de suporte, em madeira, que se encontravam degradados sido substituídos por outros idênticos. Posteriormente toda a estrutura foi tratada com preservador adequado (impregnação com TANALITHE3492) e protegida com uma solução betuminosa nas suas áreas de contacto com as paredes de alvenaria.

O isolamento da cobertura foi executado com sub-telha do tipo "onduline" e posterior assentamento de telha cerâmica idêntica à existente. O isolamento térmico, composto por placas de lã mineral com 40mm de espessura, dotada de película antidesagregante, foi aplicada sobre o tecto do último piso.

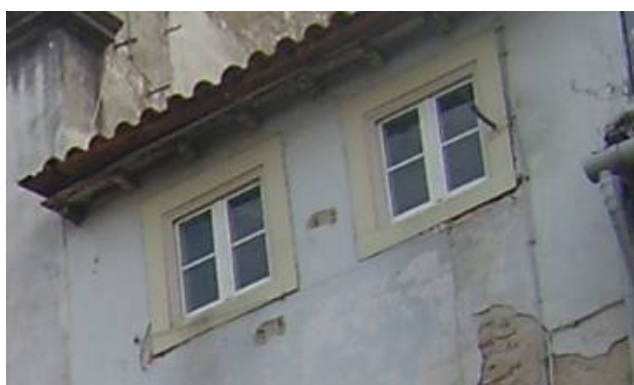
Vãos em alumínio lacado no terceiro piso

A caixilharia de portas e janelas em madeira, em mau estado de conservação, foram substituídas de forma a manterem o desenho e expressão da existente. A caixilharia em alumínio, foi substituída por madeira, em conformidade com o regulamento desta

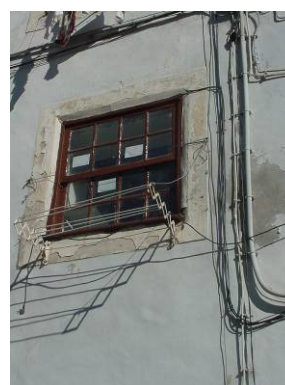
Vão em madeira em mau estado

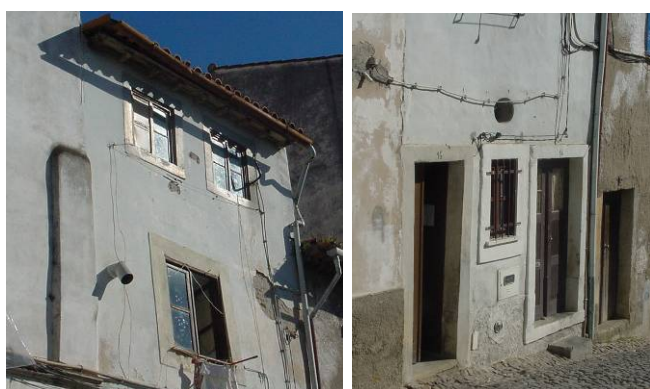
Caleira e tubo de queda

O sistema de drenagem foi integralmente substituído. Executado em chapa de zinco, com os tubos de queda dotados de "funis" de descarga/ligação à caleira e embebidos nas paredes, no seu último troço vertical.

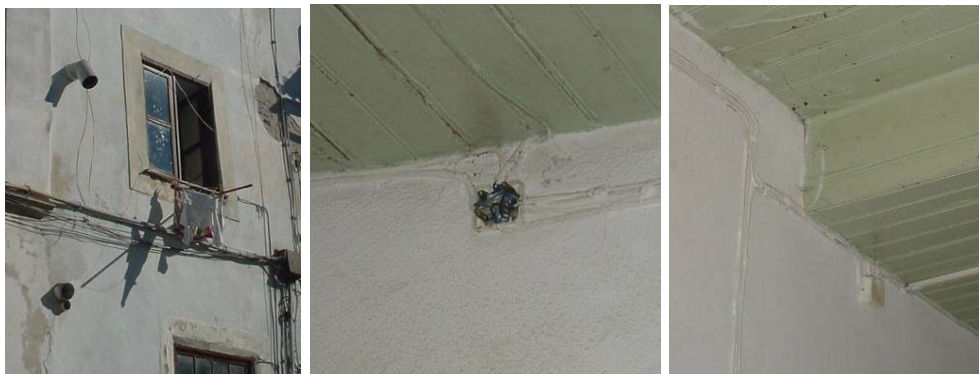
Interiormente o imóvel apresentava insuficiências ao nível das infra-estruturas, mormente no que respeita às redes eléctrica e de ITED, e a exaustão de fumos era inexistente.

Tubos de exaustão com saída directa para a fachada e instalação eléctrica deficiente

Considerando o potencial habitacional do edifício bem como a segurança de pessoas e bens, a rede eléctrica foi substituída e executou-se a de ITED, implementando no edifício infra-estruturas actuais e de acordo com as normas vigentes.

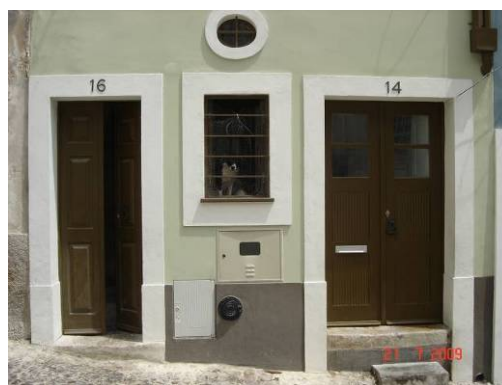
Fachada principal com cores aferidas em obra e respectivas caixas infra-estruturas

Os trabalhos consistiram na remoção pontual dos rebocos das paredes, tendo os mesmos sido picados até à profundidade necessária, e posteriormente executados novos rebocos à base de "massas pobres" constituídas por areias, cal hidráulica e aérea. Posteriormente foi efectuada pintura a tinta do tipo caiação, cujas características técnicas são as especificadas no caderno de encargos.

Os trabalhos realizados, quer ao nível dos rebocos "argamassa pobre", quer às cores finais (analisados através de amostras) e a localização das caixas para as infra-estruturas na fachada, tiveram o apoio e acompanhamento em obra de modo a garantirem a sua aceitação tanto pela equipa projectista, como pelos técnicos da Direcção Regional de Cultura do Centro (DRCC).

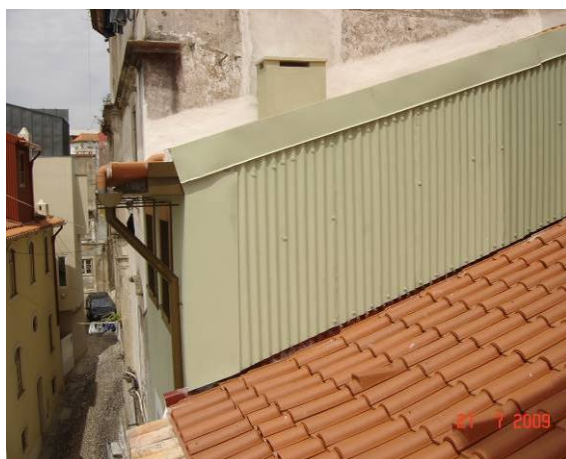
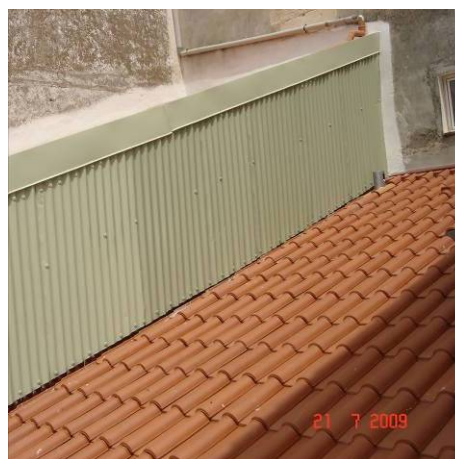
Empena lateral

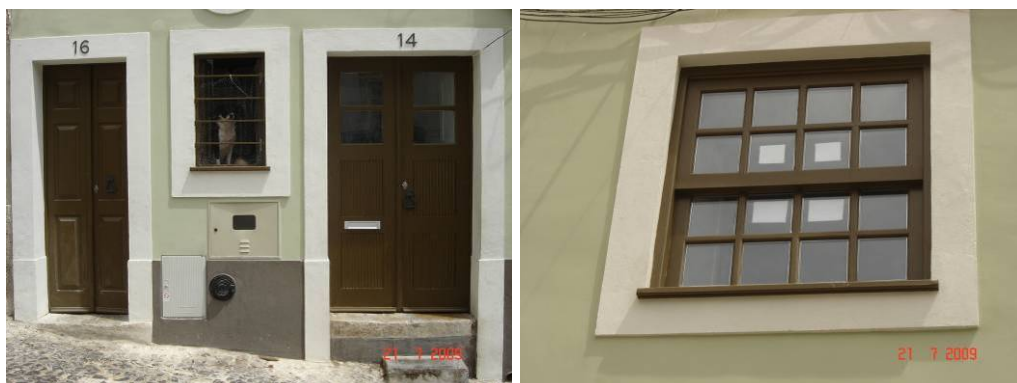
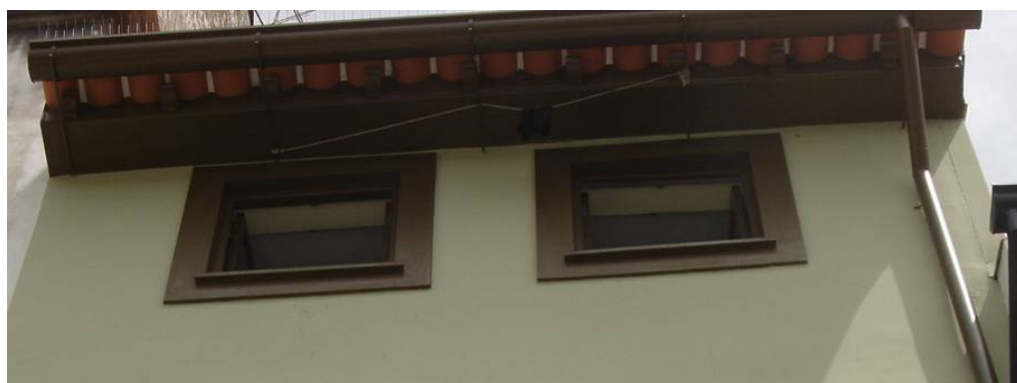
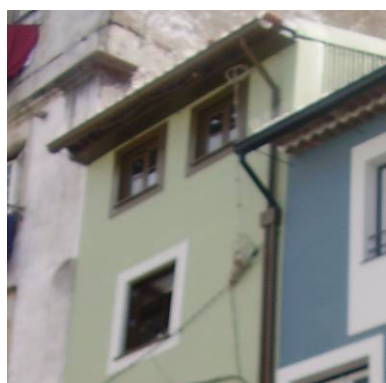
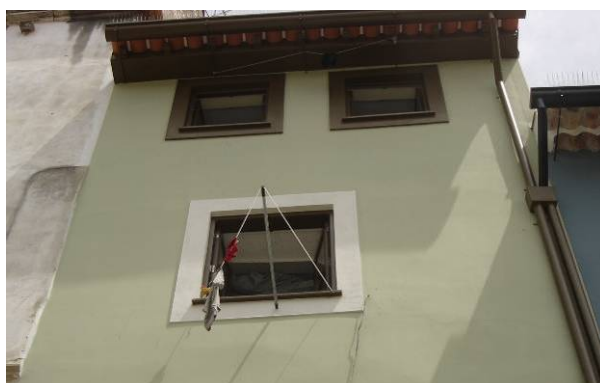
Vãos de portas e janelas recuperados

área do Centro Histórico. As que se encontravam em bom estado foram restauradas. A madeira utilizada foi a Kambala e todos os vãos foram acabados a tinta de esmalte.

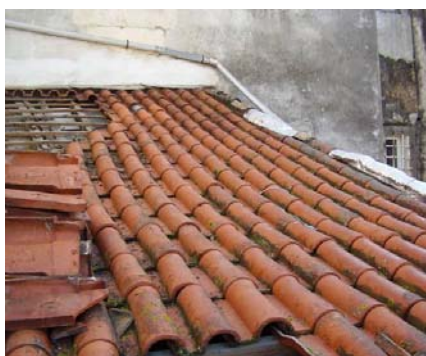
Estrutura de suporte da cobertura antes da intervenção

Foi construída uma viga de cintagem em betão armado, tratada termicamente, mantendo-se na generalidade o método construtivo.

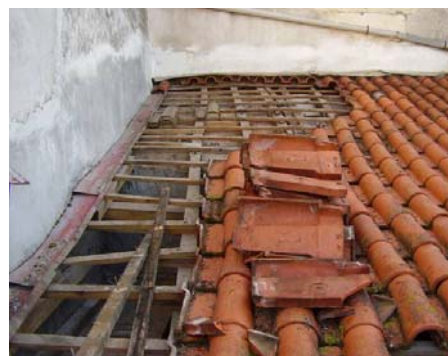
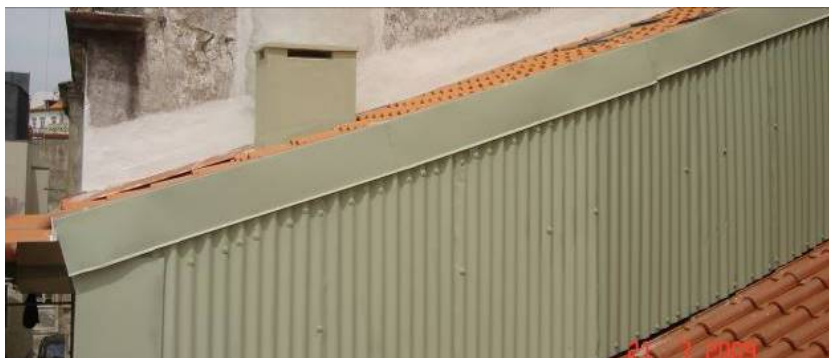
Cobertura depois da intervenção

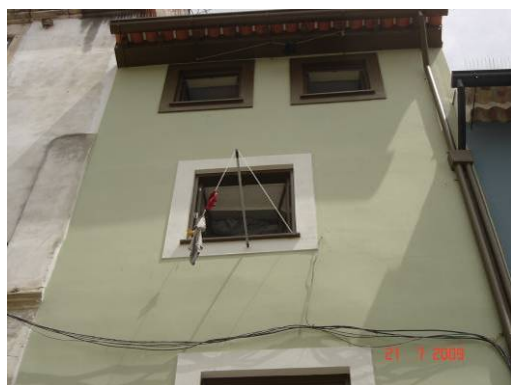
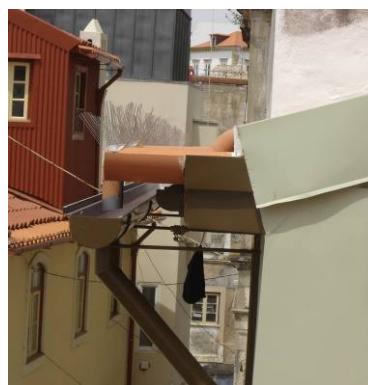
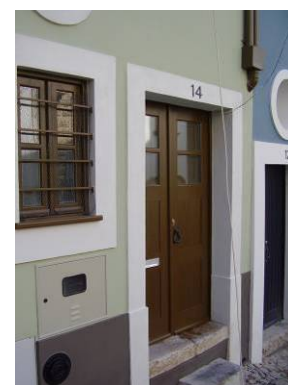
Sistema de drenagem
