GABINETE PARA O CENTRO HISTÓRICO

FICHA TÉCNICA DA OBRA

“Recuperação do Imóvel sito na Rua Sobre Ribas, n.ºs 27 a 29”

Dono de Obra: Câmara Municipal de Coimbra

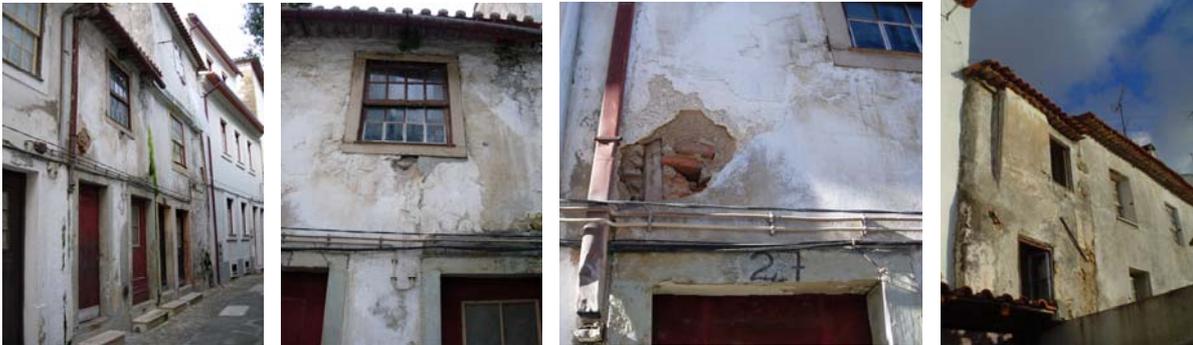
Fachada principal e posterior, antes da intervenção

As paredes exteriores apresentavam degradação e fissuração de rebocos, sinais visíveis do envelhecimento.

Os trabalhos consistiram na remoção pontual dos rebocos das paredes exteriores e interiores, tendo os mesmos sido picados até à profundidade necessária. Posteriormente procedeu-se ao encasque, sempre que se mostrou necessário, com cacos de tijolo e argamassa para a regularização do suporte. Para execução dos novos rebocos à base de "massas pobres", foram usadas argamassa de cal aérea hidrófuga em pasta "D.Fradique".

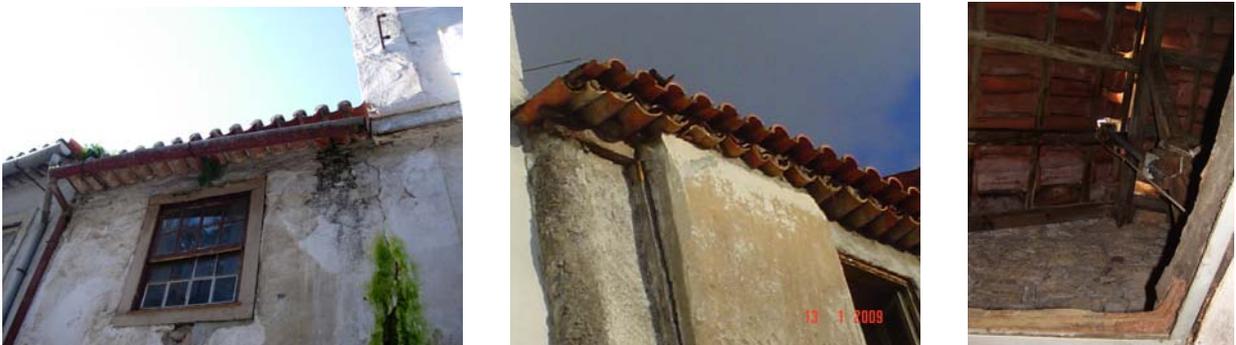
Cobertura e sistema de drenagem de águas pluviais

A cobertura, constituída por telha de aba e canudo em mau estado e desalinhada, provocava infiltrações para o interior do imóvel.

A drenagem das águas pluviais da cobertura era feita através de uma caleira em muito mau estado, com o tubo de queda bastante danificado que descarregava directamente para a fachada principal, provocando infiltrações.

A cobertura foi substituída na sua totalidade, incluindo a estrutura de suporte em madeira. Foi construída uma viga de cintagem em betão armado, tratada termicamente, mantendo-se na generalidade o método construtivo.

O sistema de drenagem de águas pluviais foi totalmente substituído. As calceiras e tubos de queda foram executados em chapa de zinco, sendo este último embebido na parede ao nível do rés-do-chão.

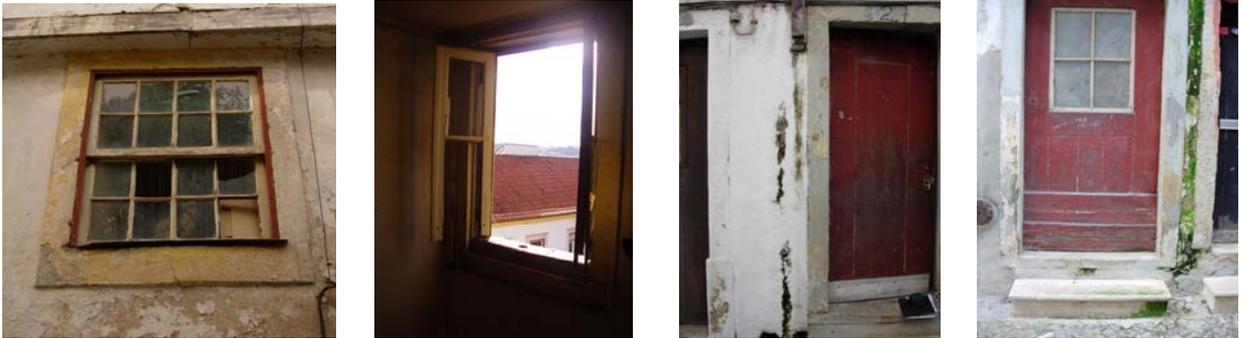
Envelhecimento das caixilharias

O envelhecimento do material das caixilharias, respectivos revestimentos e acabamentos, associado à falta de manutenção periódica (pintura), explicam o grau de degradação que apresentavam.

As caixilharias de portas e janelas foram substituídas por idênticas de forma a manter a leitura original do edifício.

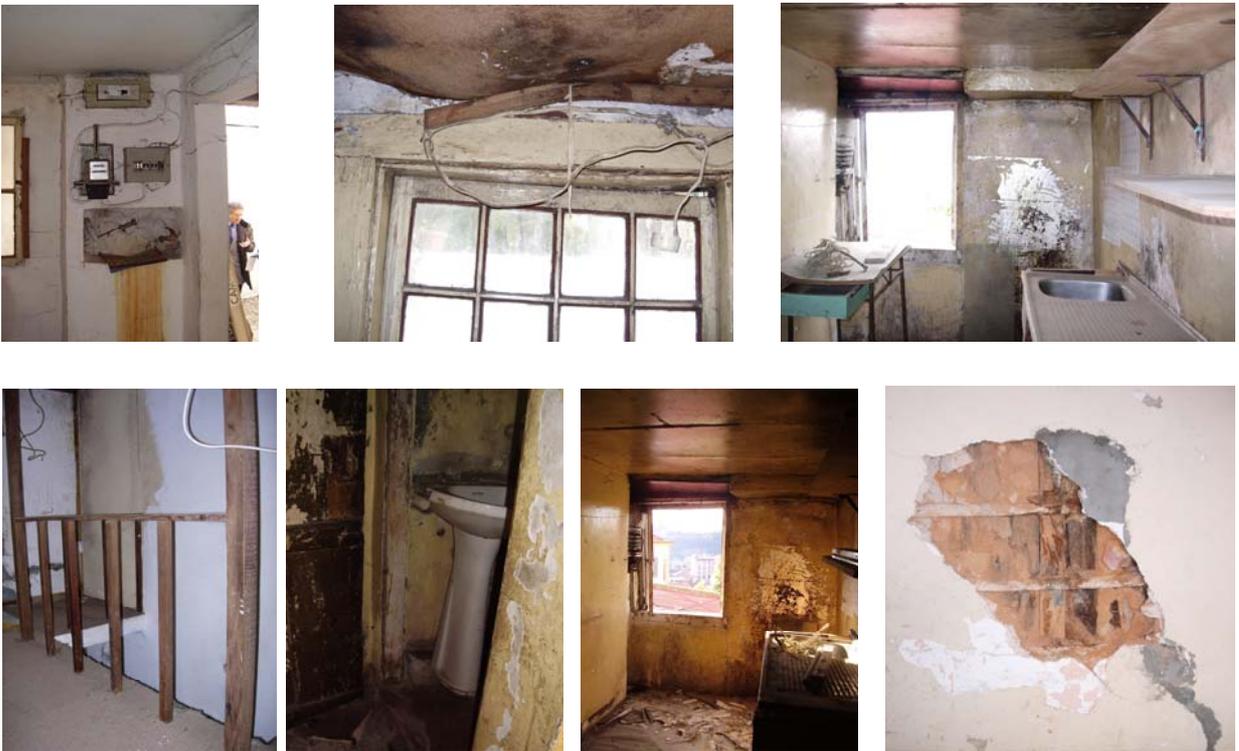
Interior do imóvel

Interiormente não existiam as condições mínimas de habitabilidade, verificando-se desprendimentos no forro dos tectos, "buracos" no pavimento, fios de electricidade desprendidos e ausência de caixilharia na fachada posterior. A ausência destes elementos, aliada às infiltrações provenientes da cobertura e à não existência de um sistema de drenagem eficaz, traduzia-se numa imagem de abandono e de mau estado generalizado.

As obras previstas incidiram na recuperação da cobertura, consolidação e pintura das fachadas, substituição do sistema de drenagem das águas pluviais, recuperação dos vãos e substituição das infra-estruturas (eléctricas, ITED, sinal de TV Cabo, rede predial de água e esgotos domésticos).

A compartimentação foi redimensionada, de forma a dotá-lo de condições habitabilidade, nomeadamente, no que se refere à cozinha e instalação sanitária.

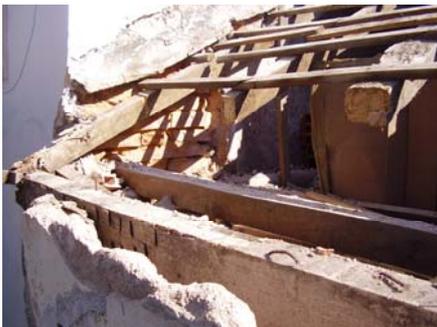
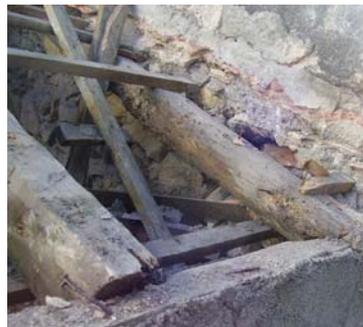
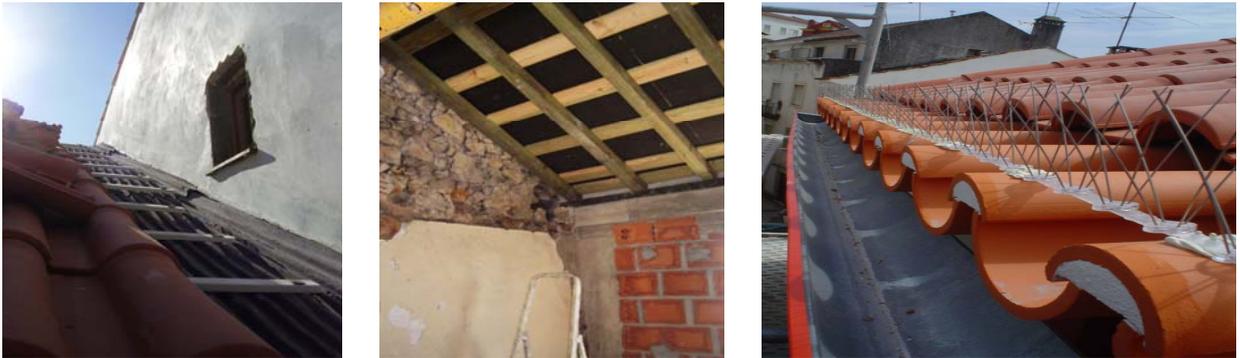
Execução de trabalhos na cobertura

As madeiras, devidamente secas, foram tratadas com produtos ignífugos adequados, para aumentar a sua resistência à combustão.

O duplo isolamento da cobertura foi executado com sub-telha do tipo "onduline", com posterior assentamento de telha cerâmica idêntica à existente. O tratamento térmico foi materializado com recurso a placas de lã mineral com 40 mm de espessura, dotadas de película antidesagregante.

Foi executada chaminé de exaustão e aplicadas revessas em chapa de zinco para execução dos remates necessários.

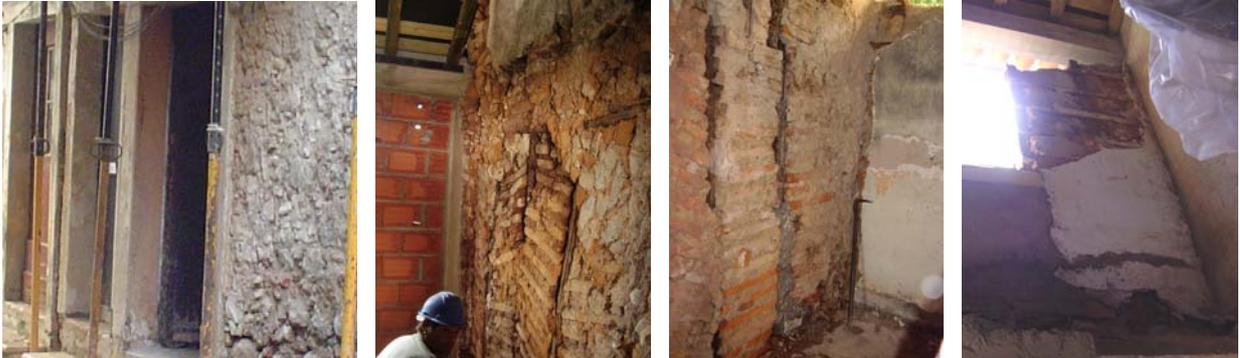
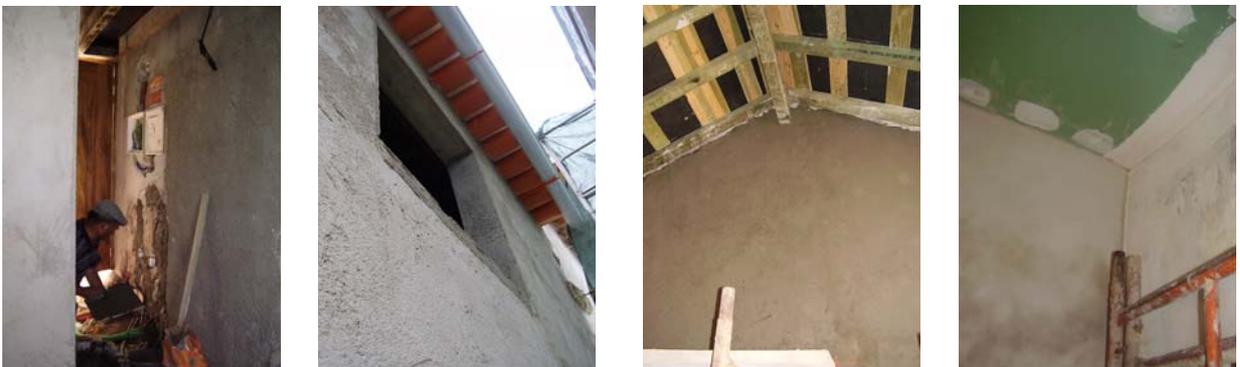
Remoção pontual e execução de rebocos

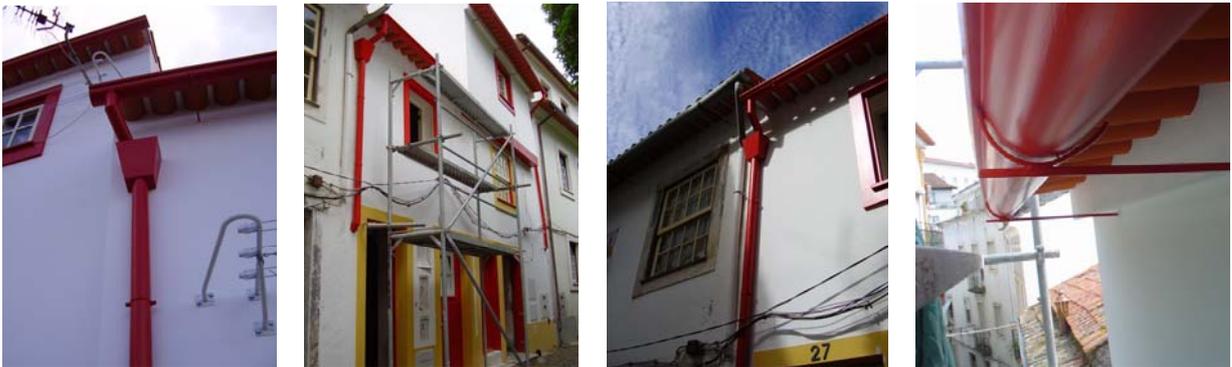
Calceiras e tubos de queda rehabilitados

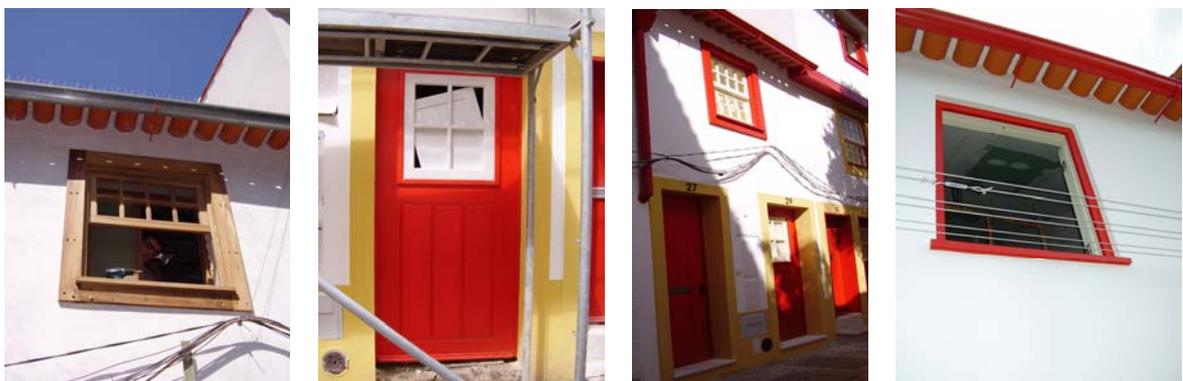
Recuperação de vãos

As orlas dos vãos do andar foram substituídas por idênticas em madeira, e as cantarias existentes ao nível do r/chão foram restauradas com massas apropriadas e pintadas com tinta adequada, em virtude de se encontrarem em mau estado de conservação.

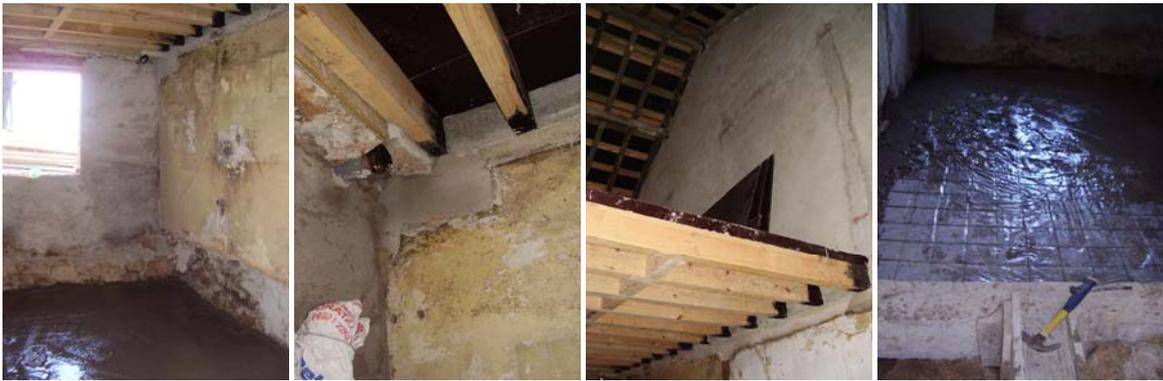
Execução de pavimentos

Os pavimentos interiores foram executados recorrendo-se a uma estrutura mista, composta por contraplacado marítimo sobre a estrutura de suporte, isolamento acústico, separador em filme plástico, camada de enchimento composta por betonilha incorporando rede electro-soldada e camada de base para assentamento de mosaico cerâmico.

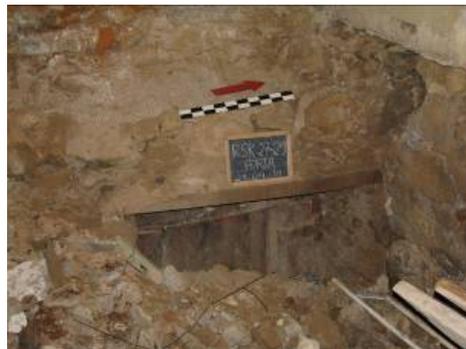
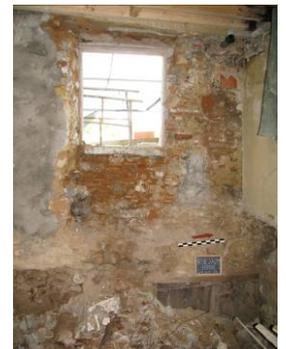
Durante a remoção do soalho de madeira do piso térreo, verificou-se a existência de uma cave entulhada certamente num período recente. Essa cave tinha acesso talvez para um pátio, através de uma porta de madeira ainda visível na fachada posterior.

Foto 2 e 3 - Porta entulhada
