GABINETE PARA O CENTRO HISTÓRICO

FICHA TÉCNICA DA OBRA

"Recuperação do Imóvel sito na Rua Joaquim António de Aguiar, nºs 39 a 41"

Dono de Obra: Câmara Municipal de Coimbra

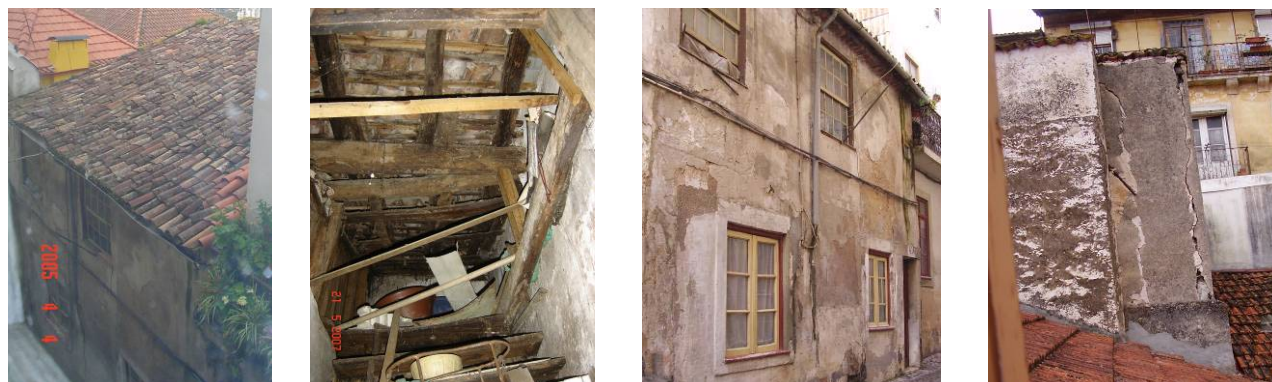
O imóvel apresentava os revestimentos exteriores das paredes e cobertura bastantes degradados. Na estrutura de suporte da cobertura eram visíveis vários elementos apodrecidos.

Material cerâmico de revestimento da cobertura e respectiva estrutura de suporte em mau estado de conservação: fachada principal com rebocos desagregados e destacados

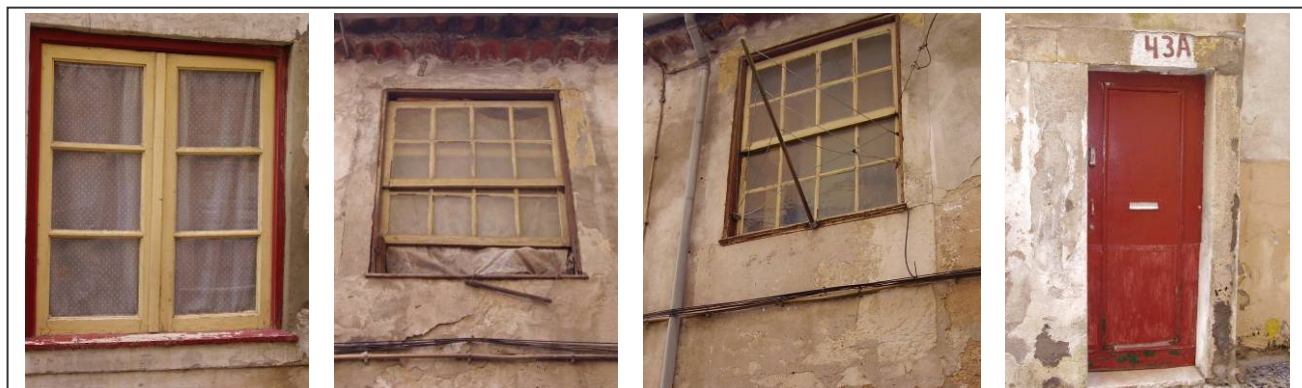
Os vãos em madeira estavam degradados, empenados, com ausência de elementos e de vidros partidos.

Vãos em madeira empenados com elementos apodrecidos

Os vãos de portas e janelas foram substituídos de forma a manterem a forma/desenho existente, pois os "primitivos" encontravam-se apodrecidos e com elementos em falta.

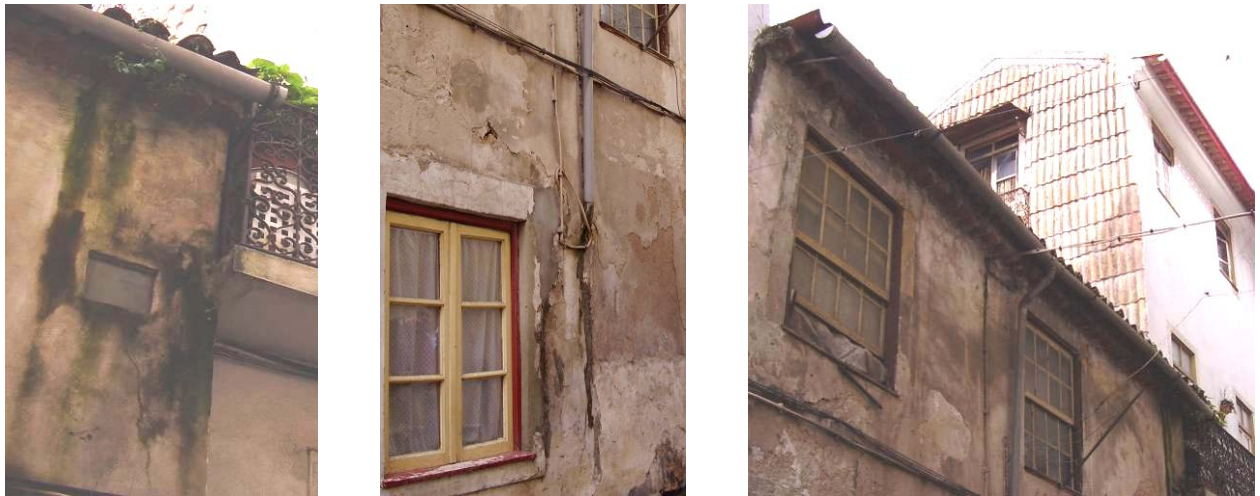
O funcionamento do sistema de drenagem pluvial era deficiente, apresentando-se executado em material não autorizado, nomeadamente tubos de queda e caleiras em PVC. A zona de transição do tubo de queda do exterior para o interior da parede ao nível do rés-do-chão, característica dos imóveis na Alta, com falta de estanquidade e a caleira do lado esquerdo do alçado principal permitia escorrências havendo, na fachada, presença de musgos e bolores.

Presença de líquenes, bolores e vegetação pioneira na calceira

O sistema de drenagem foi integralmente substituído tendo sido executado em chapa de zinco, com os tubos de queda dotados de "funis" de descarga/ligação à caleira e embebidos na parede, no seu último troço vertical. Todos os elementos foram pintados a tinta de esmalte e previamente tratados com primário adequado.

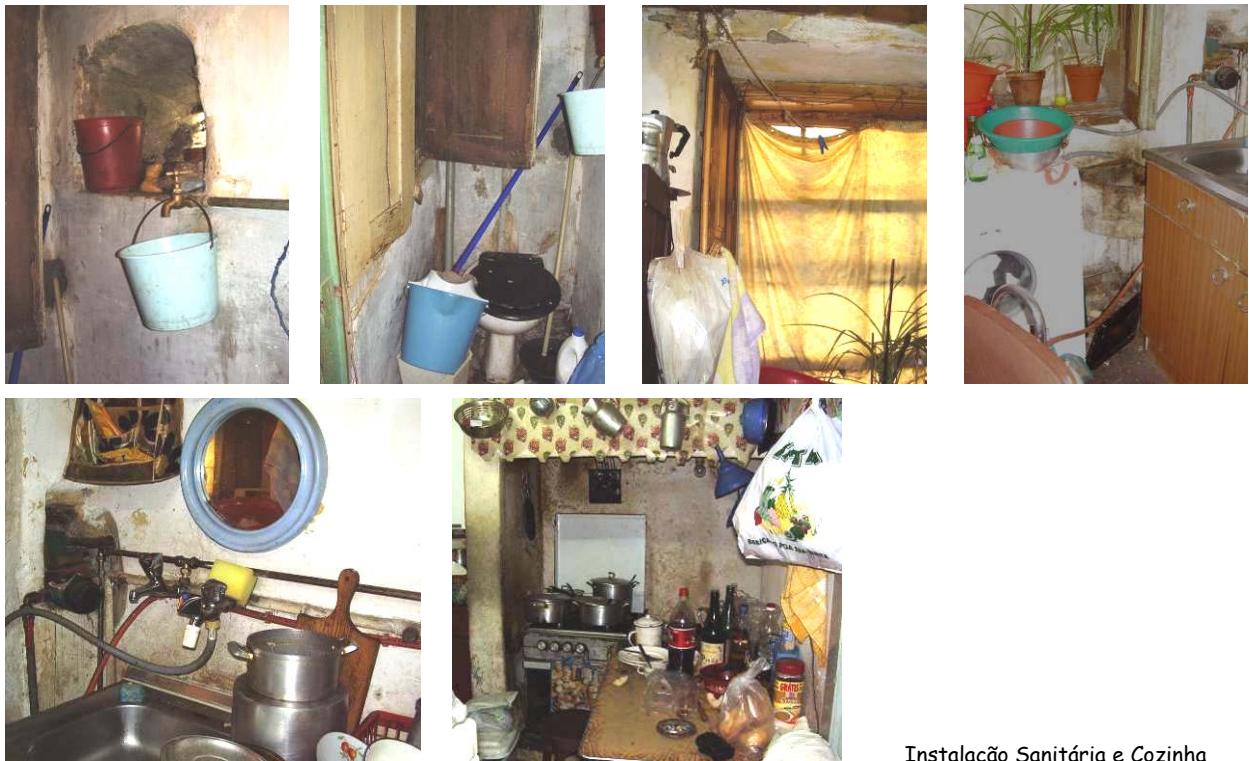
Instalação Sanitária e Cozinha

O interior do imóvel encontrava-se bastante degradado, nomeadamente ao nível das infra-estruturas eléctricas, das redes de abastecimento de água e esgotos, dos pavimentos e respectivos revestimentos de tectos (forros em madeira). Pode-se afirmar que, de uma maneira geral, as condições de salubridade se encontravam muito abaixo do limiar admissível. Havia infiltrações de água pela cobertura, o que aliado à evidente falta de manutenção do interior, contribuía para uma habitabilidade inadequada e degradante e, estava habitada.

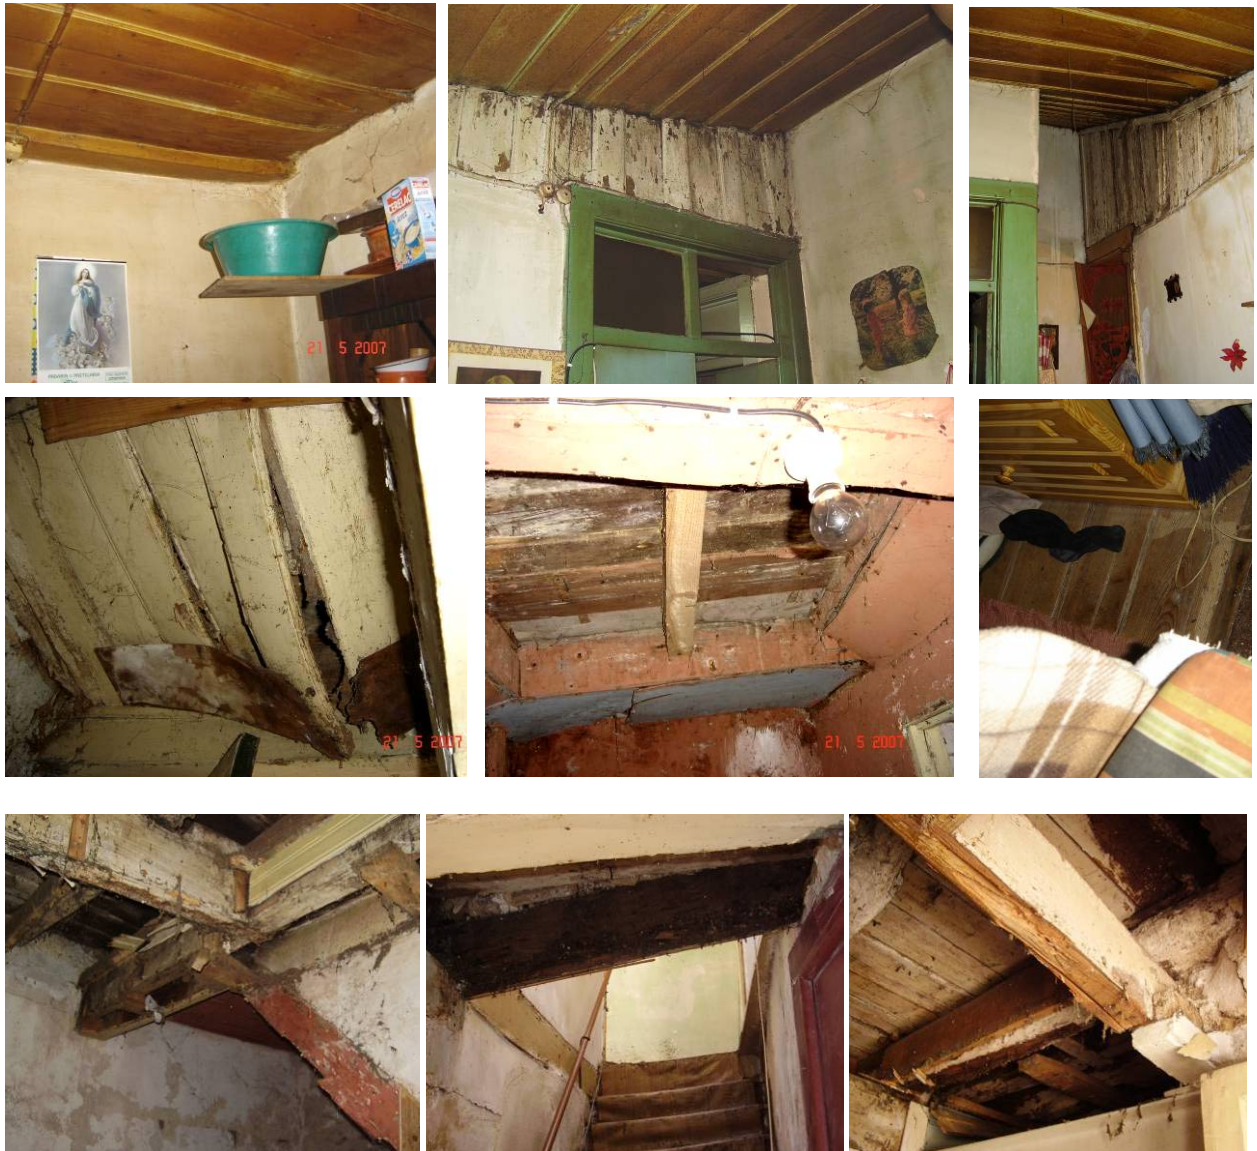
Tectos e pavimentos com grandes deformações e elementos apodrecidos

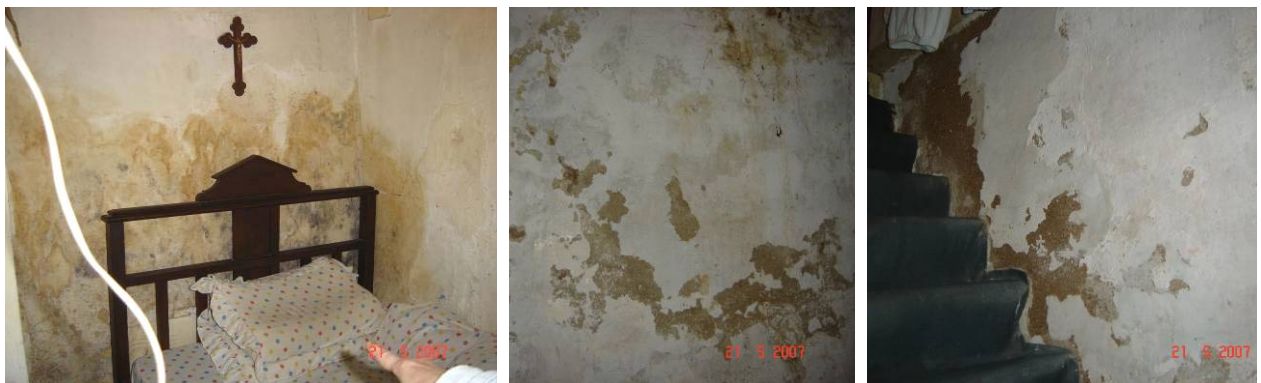
Paredes apresentando pelo seu interior sinais de humidade e presença de sais

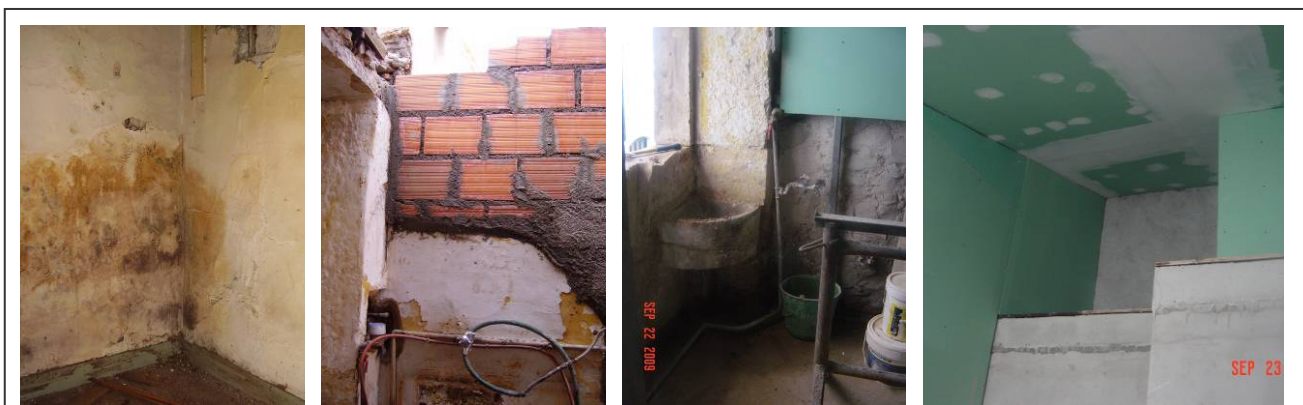
A empena lateral esquerda, ao nível do 1º andar, que apresentava fissuras consideráveis pelo exterior e conseqüentemente grandes manchas de humidade pelo interior, foi reforçada parcialmente com recurso a alvenaria de tijolo cerâmico e posteriormente isolada termicamente.

Os trabalhos consistiram na remoção pontual dos rebocos das paredes exteriores, tendo os mesmos sido picados até à profundidade necessária, e posteriormente executados novos rebocos à base de "massas pobres" constituídas por areias, cal hidráulica e aérea. Posteriormente foi efectuada pintura a tinta do tipo caiação, com as características técnicas especificadas no caderno de encargos.

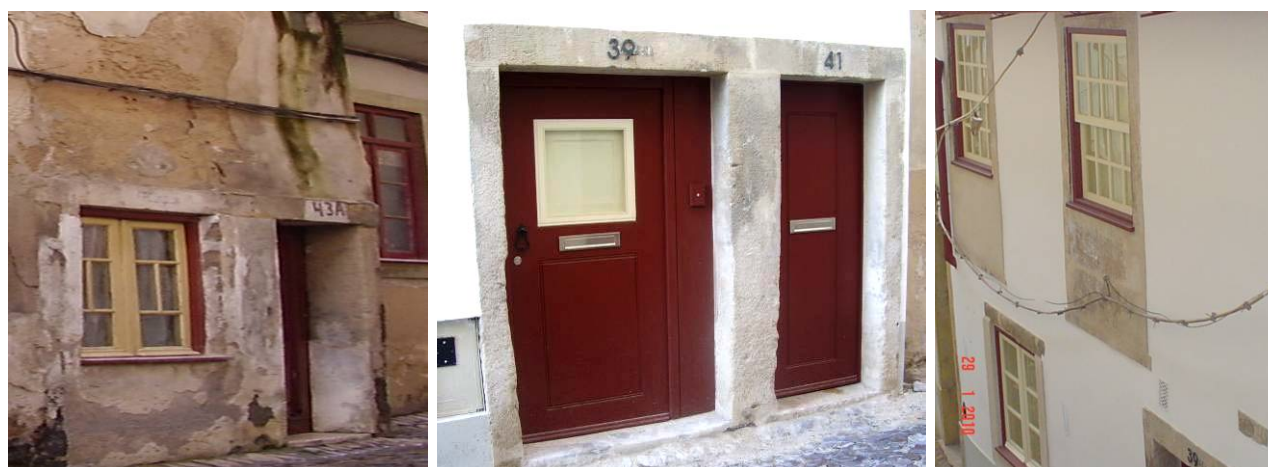
Foi reposto um vão de porta, ao nível do rés-do-chão para acesso a esse mesmo nível e que anteriormente terá existido, pois distinguíam-se vestígios de que terá sido uma porta convertida para uma janela: a padieira e ombreira eram comuns com a única porta de acesso ao imóvel.

Reposição de situação original dos vãos

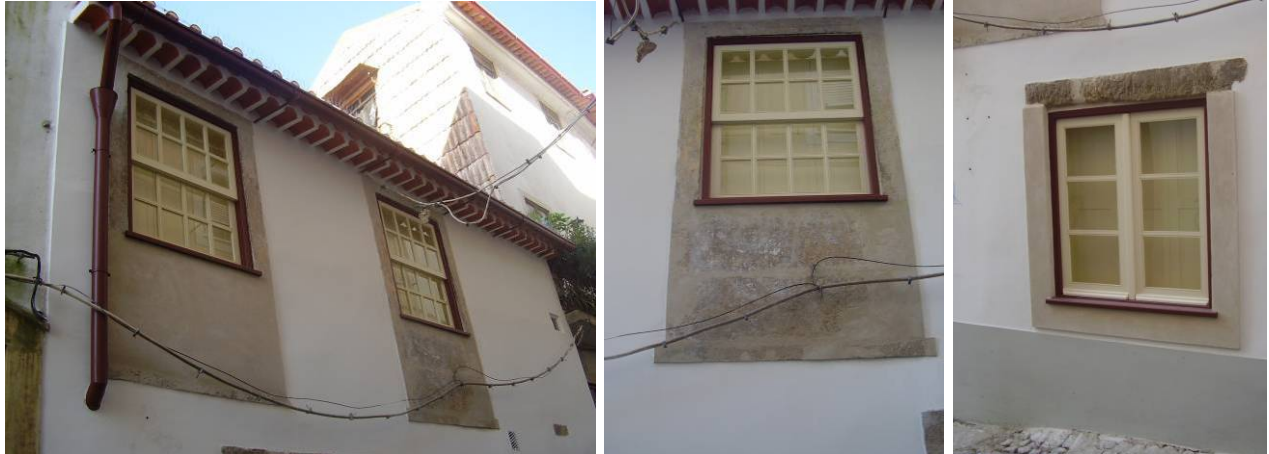
Vãos recuperados

Todos os vãos foram executados em madeira - material autorizado no Centro Histórico. A madeira utilizada foi a Kambala e os vãos foram acabados a tinta de esmalte.

Nas janelas de guilhotina foram aplicadas molas de compensação, do tipo "KALDWELL", ou equivalente, de modo a facilitar o manuseamento.

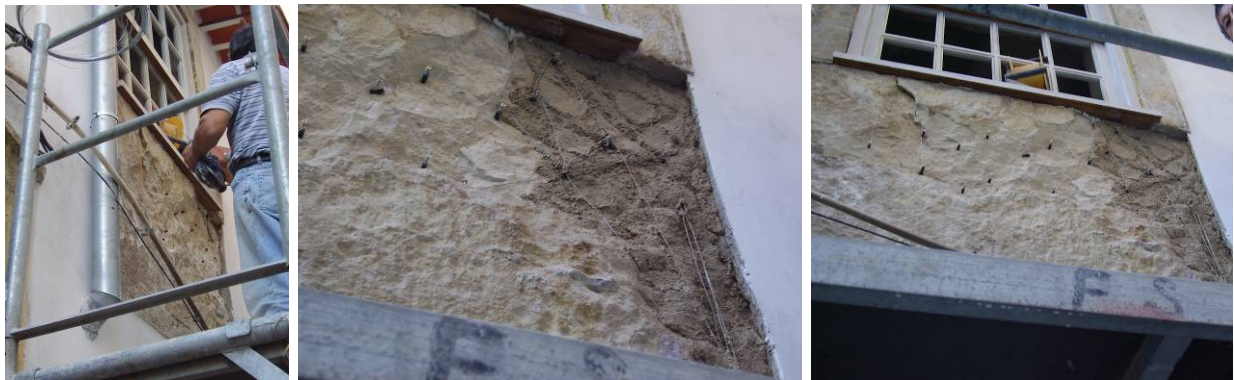
Trabalhos de recuperação das cantarias

Na recuperação das cantarias, após a sua limpeza, verificou-se a necessidade da reconstituição de volumes, assim recorreu-se ao reforço estrutural dos volumes através da aplicação de pernos e filamento metálicos, com posterior reposição de argamassas à base de cal e areia fina. A argamassa de reposição foi testada previamente quanto à sua cor e textura, tendo a dupla característica de reposição/acabamento.

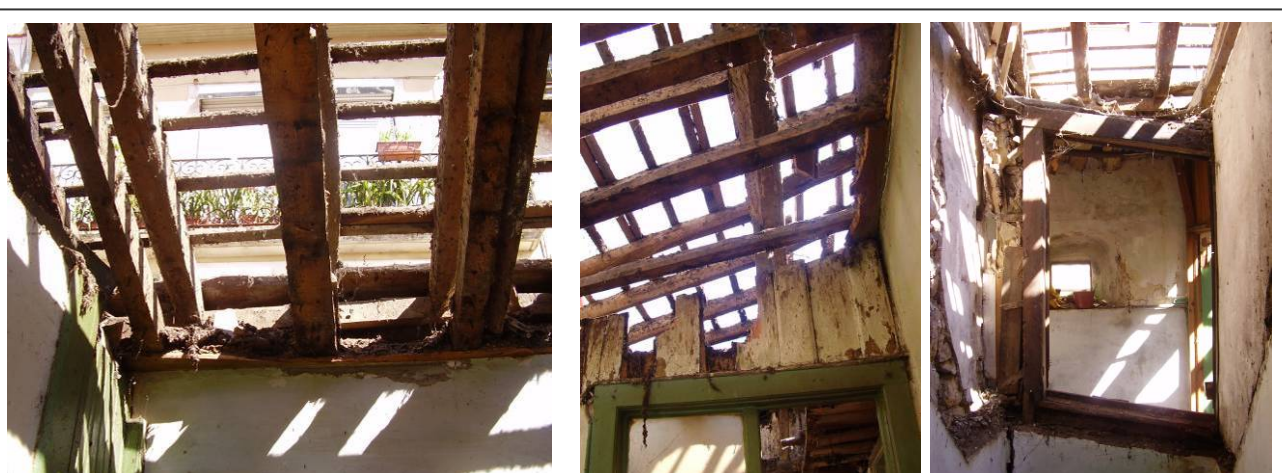
Estrutura de suporte da cobertura antes da intervenção

A cobertura foi substituída integralmente e os seus elementos tratados com preservador adequado (impregnação com TANALITHE3492) e protegida com uma solução betuminosa nas suas áreas de contacto com as paredes de alvenaria.

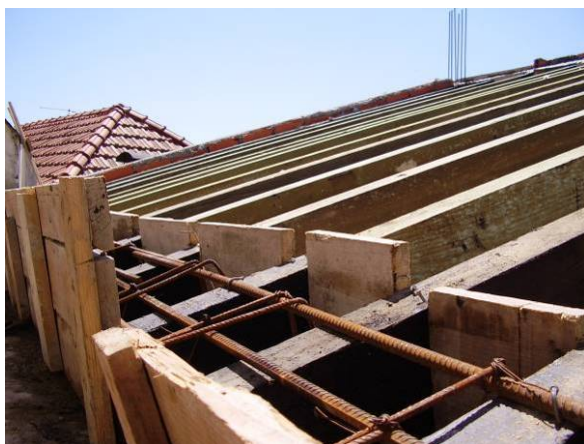
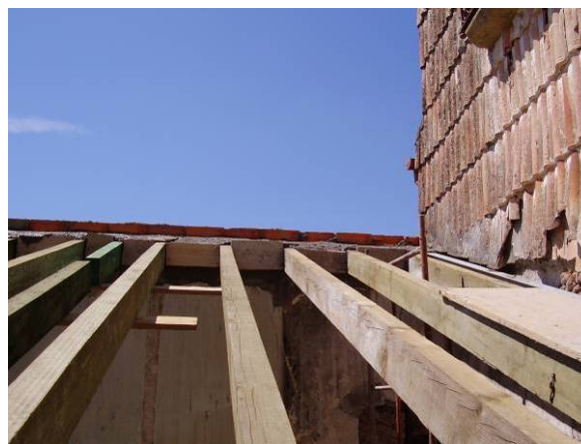
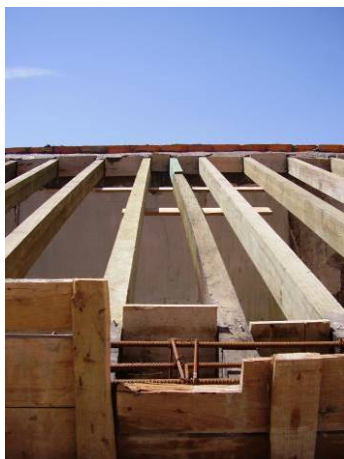
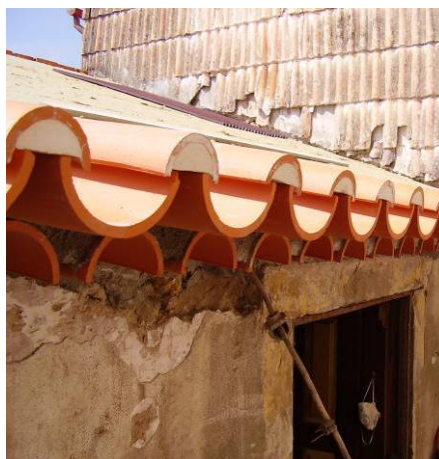
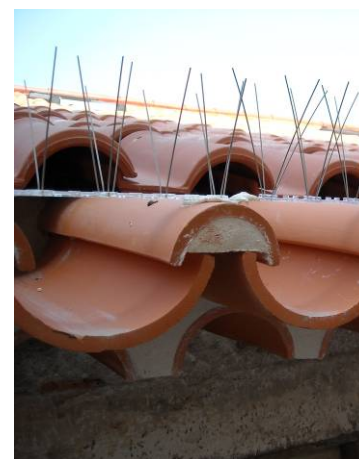
Estrutura da cobertura durante a intervenção

Foi construída uma viga de cintagem em betão armado, tratada termicamente, mantendo-se na generalidade o mesmo método construtivo.

O isolamento da cobertura foi executado com sub-telha do tipo "onduline", com posterior assentamento de telha Lusa, cerâmica. O isolamento térmico, composto por placas de lã mineral com 40mm de espessura dotada de película antidesagregante, foi aplicado sobre o tecto do 1º andar.

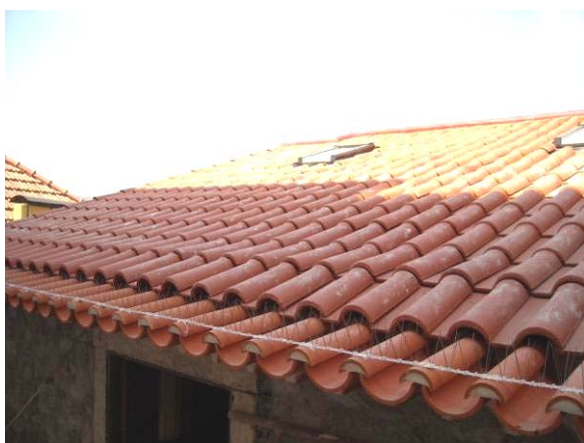
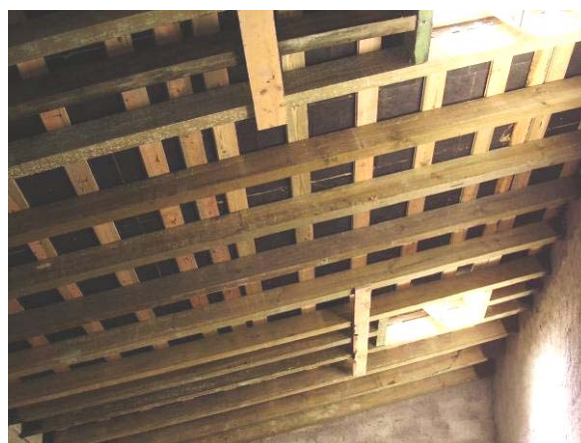
Cobertura após a intervenção

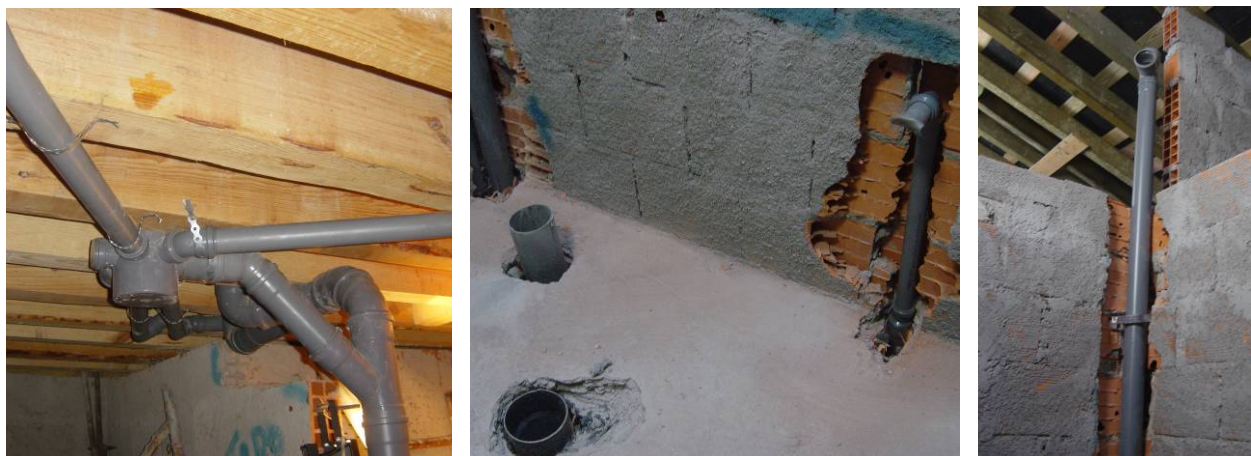
Execução de nova rede de drenagem de esgotos domésticos

Sendo a rede de abastecimento de água deficiente e encontrando-se em mau estado de conservação, foi também integralmente substituída, ajustando-se à compartimentação interior prevista na arquitectura, tendo o imóvel ficado dotado de novas redes de abastecimento e drenagem de esgotos.

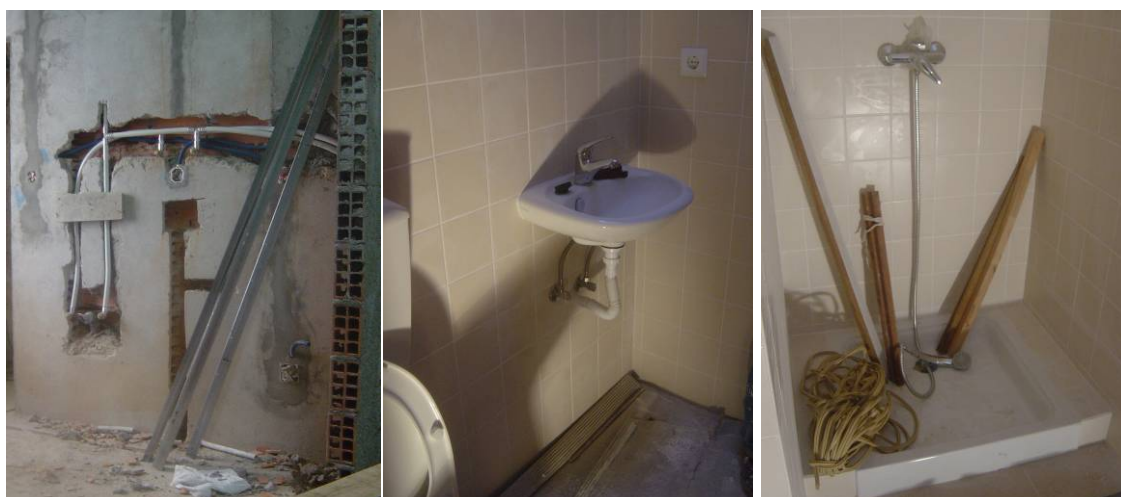
Execução de nova rede de abastecimento de águas
