GABINETE PARA O CENTRO HISTÓRICO

FICHA TÉCNICA DA OBRA

"Recuperação do Imóvel sito no Beco da Amoreira, n.ºs 14 a 20"

Dono de Obra: Câmara Municipal de Coimbra

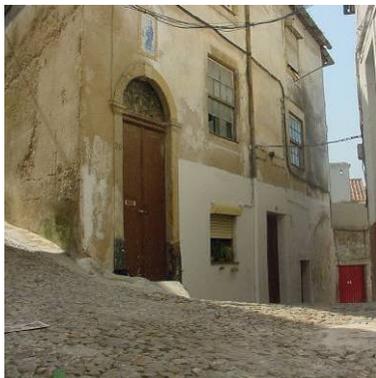
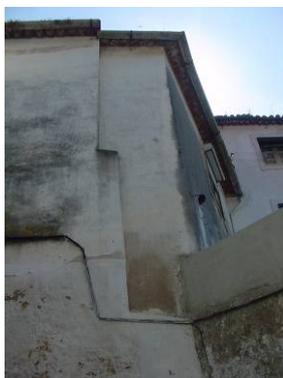
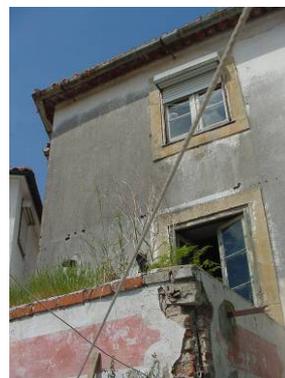
Fachadas

Os materiais de revestimento nas fachadas e vãos, encontravam-se em avançado estado de degradação, facto resultante da falta de manutenção ao longo do tempo. Com esta intervenção pretendeu-se garantir a sua recuperação e restituir-lhe uma imagem que dignificasse o conjunto urbano.

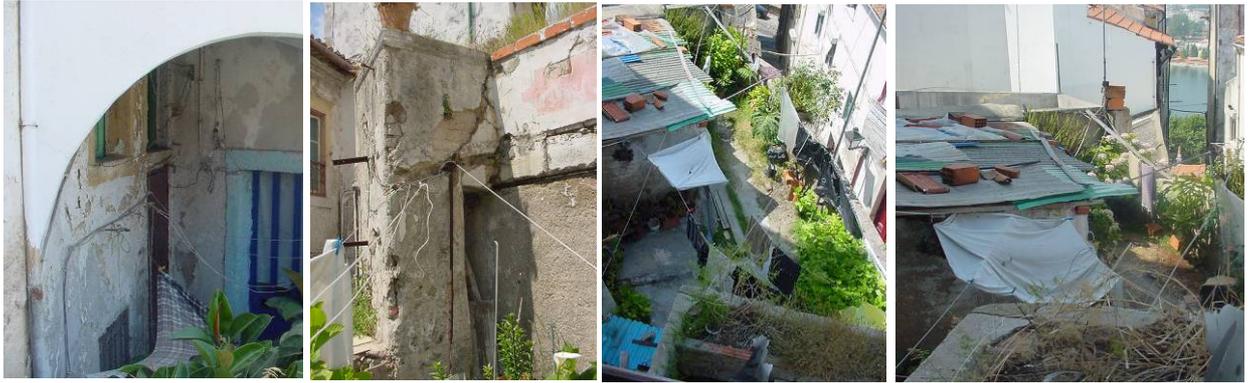
Pormenores da fachada lateral direita e vistas do loquadrado

O muro exterior tinha sido objecto de vistoria, tendo sido determinadas obras de conservação necessárias à correcção das más condições de segurança que apresentava, sendo que as obras de carácter urgente foram executadas, pelo proprietário. Foram detectadas outras deficiências no edificado, nomeadamente fissuras, degradação de rebocos e pintura, assim como a existência de uma construção considerada dissonante, tendo-se proposto a reformulação deste espaço, criando zonas distintas de jardim.

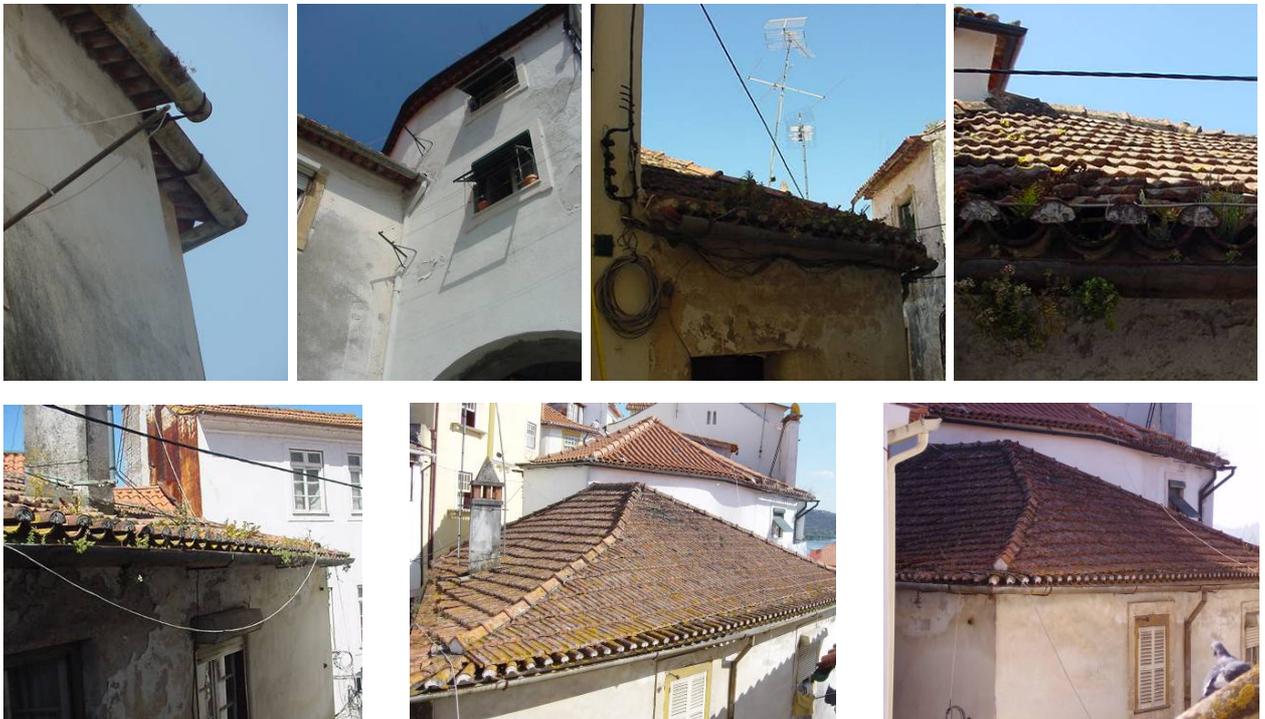
Cobertura e sistema de drenagem pluvial

A impermeabilização da cobertura era em telha de marseille, verificando-se, no entanto, que uma das águas era em telha de aba e canudo. A estrutura da cobertura apresentava-se com várias inclinações, nas mesmas águas, situação que dificultou a sua execução, para que se mantivesse a forma e cêrcea originais.

As águas pluviais eram recolhidas através de uma caleira em mau estado, de dimensões reduzidas, provocando infiltrações nas fachadas.

O sistema de drenagem de águas pluviais foi substituído na totalidade. As caleiras e tubos de queda foram executados em chapa de zinco, sendo estes últimos embebidos ao nível do rés-do-chão.

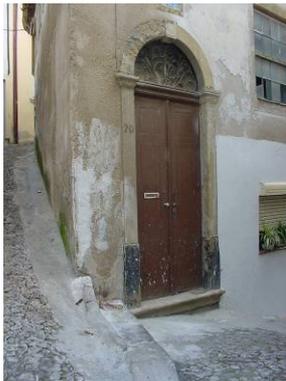
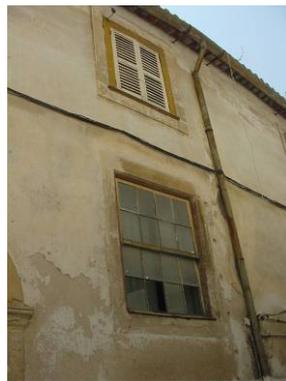
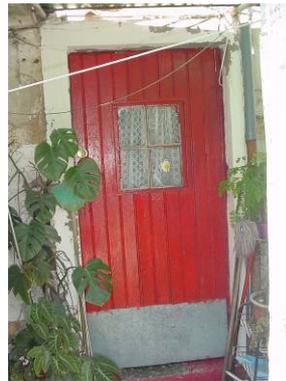
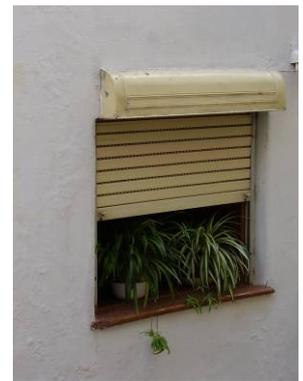
Envelhecimento das caixilharias

O envelhecimento do material das caixilharias, respectivos revestimentos e acabamentos, associado à falta de manutenção periódica (pintura), explicam o grau de degradação que se verificava. A inexistência de algumas portadas levou à adopção de sistemas de ensombramento indevidos, materializados por aplicação de estores e portadas exteriores (venezianas).

Os vãos de portas e janelas foram substituídos por idênticos de forma a manter a leitura original do edifício.

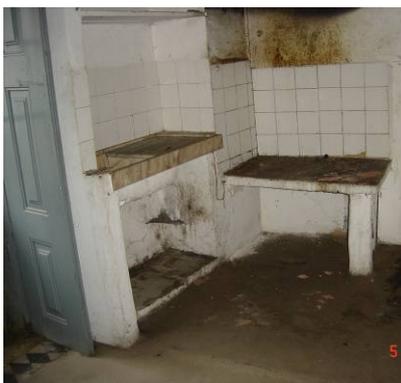
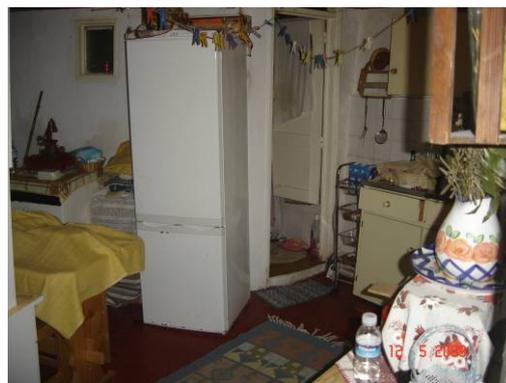
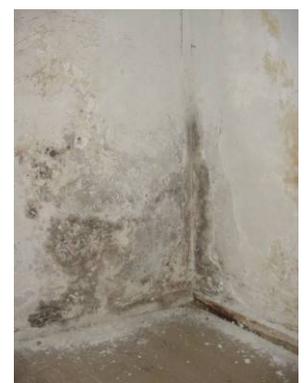
Interior do Imóvel

Interiormente, ao nível do r/chão, os dois fogos existentes apresentavam elevado grau de humidade nas paredes, pavimentos e compartimentação sem ventilação.

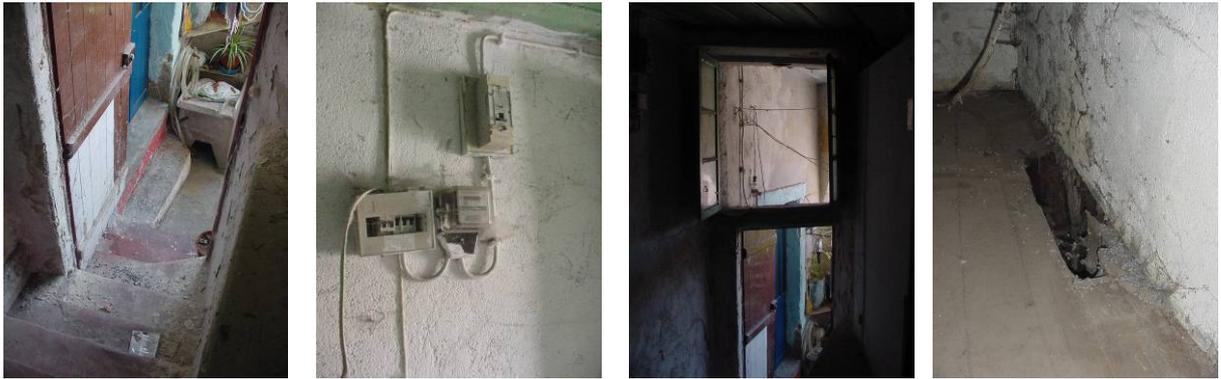
Interior do Imóvel

No 1º andar, eram visíveis desprendimentos do forro dos tectos, "buracos" nos pavimentos, cabos da instalação eléctrica soltos e ausência de vidros na caixilharia da fachada principal. Pelo facto do mesmo se encontrar subdividido, havendo indícios de ter sido num passado recente uma só fracção, propôs-se a demolição das paredes divisórias de modo a repor a originalidade e melhorar as condições de salubridade/ventilação.

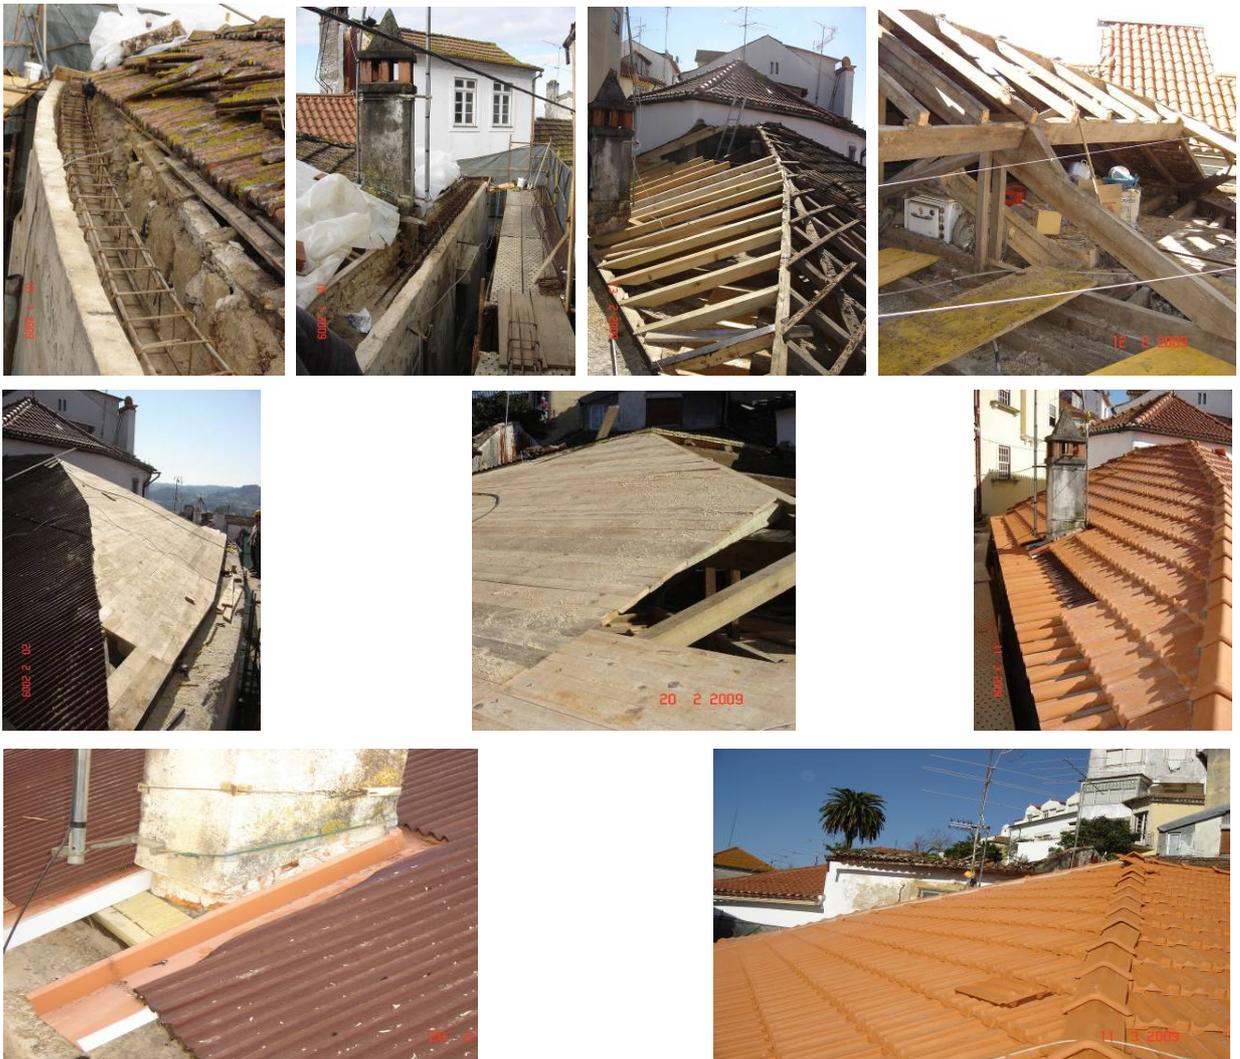
Trabalhos de recuperação da cobertura

O revestimento da cobertura foi substituído na sua totalidade, incluindo a estrutura de suporte em madeira. Foi construída uma viga de cintagem em betão armado, para

melhorar a resistência ao sismo, em todo o perímetro da cobertura, mantendo-se na generalidade a solução estrutural existente. As madeiras, foram tratadas com produtos ignífugos adequados, para aumentar a sua resistência à combustão.

O isolamento da cobertura foi executado com sub-telha do tipo "onduline", com posterior assentamento de telha cerâmica idêntica à existente. Para o isolamento térmico foram utilizadas placas de lã mineral com 40 mm de espessura, dotadas de película antidesagregante. Foi executada chaminé de exaustão de fumos e gases e aplicadas revessas em chapa de zinco para execução dos remates necessários.

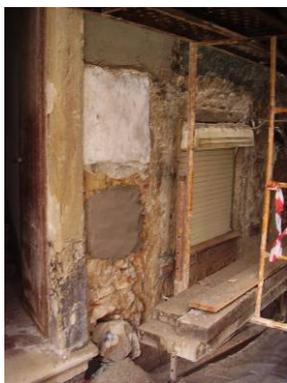
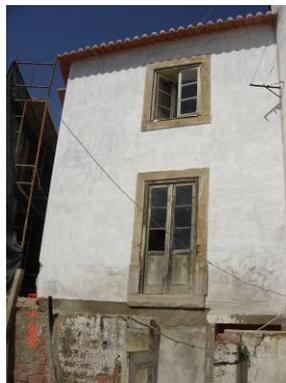
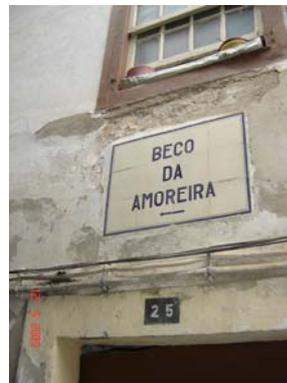
Remoção pontual e execução de rebocos

Os trabalhos consistiram na remoção pontual dos rebocos das paredes exteriores e interiores, tendo os mesmos sido picados até à profundidade estritamente necessária. Posteriormente procedeu-se ao encasque pontual, com cacos de tijolo e argamassa para a regularização do suporte. Para execução dos novos rebocos - à base de "massas pobres" - foi usada argamassa de cal aérea hidrófuga em pasta tipo "D. Fradique".

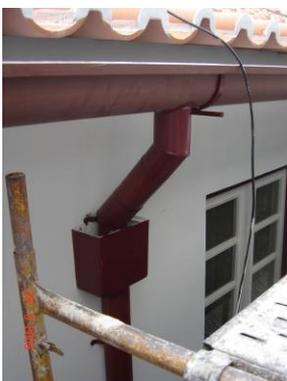
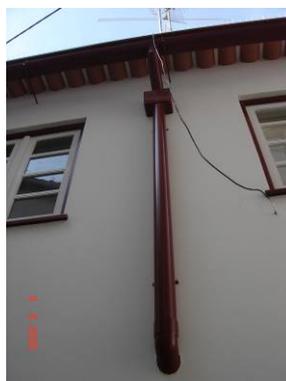
Caleira e tubos de queda

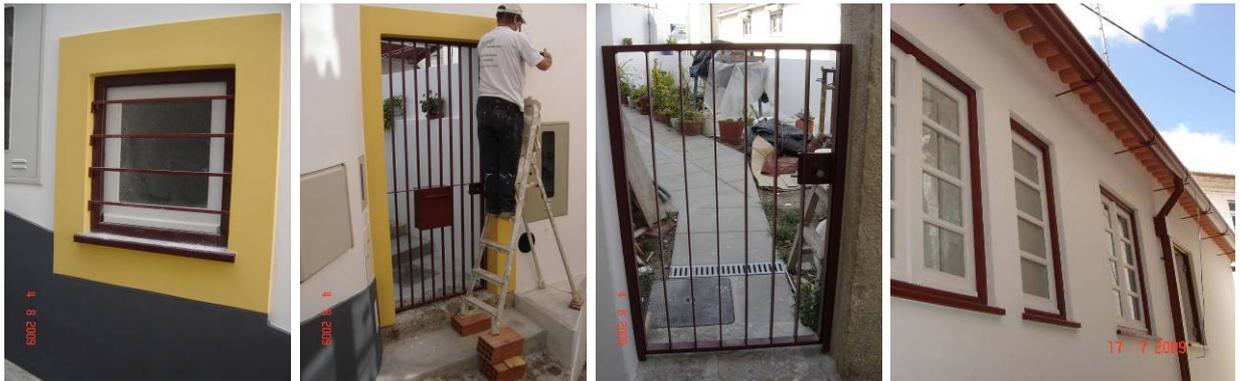
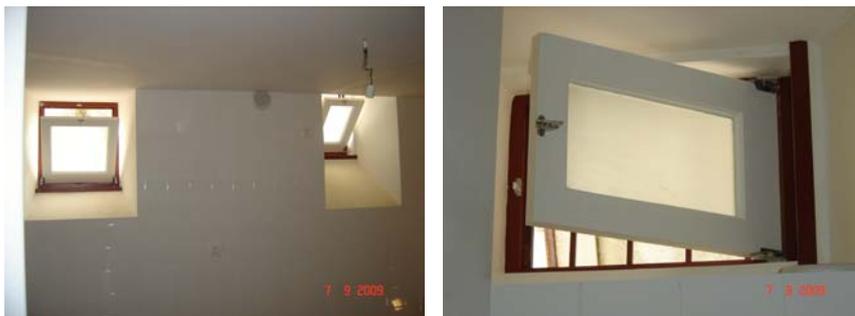
Recuperação de vãos

As cantarias existentes foram de um modo geral restaurados, tendo algumas delas sido recuperadas com massas apropriadas e posteriormente pintadas.

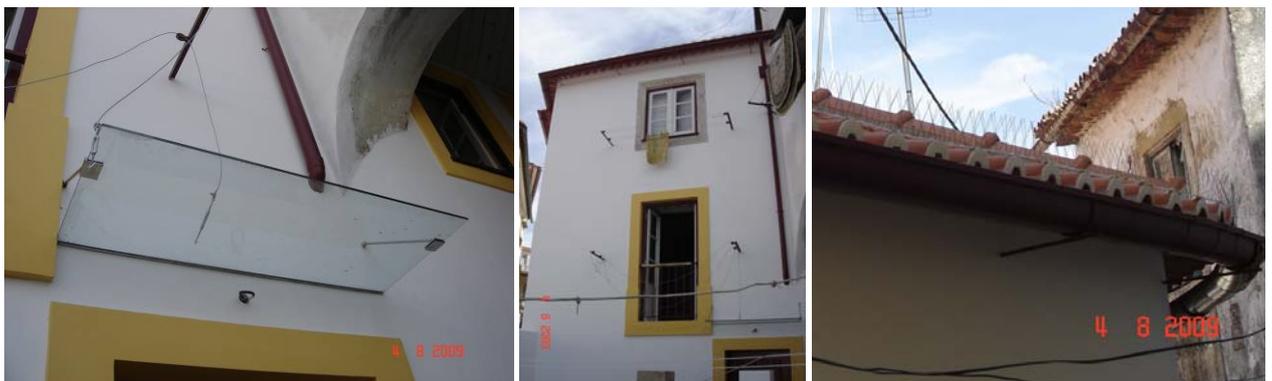
Elementos da fachada e cobertura

A varanda pertencente ao 1º andar (nº de policia 20), sendo um elemento dissonante e porque criava um "túnel" de acesso ao r/chão (nº de policia 14) e ao edifício

contíguo, foi demolida, tendo a entrada do citado r/chão sido "protegida" com uma "pala" em vidro.

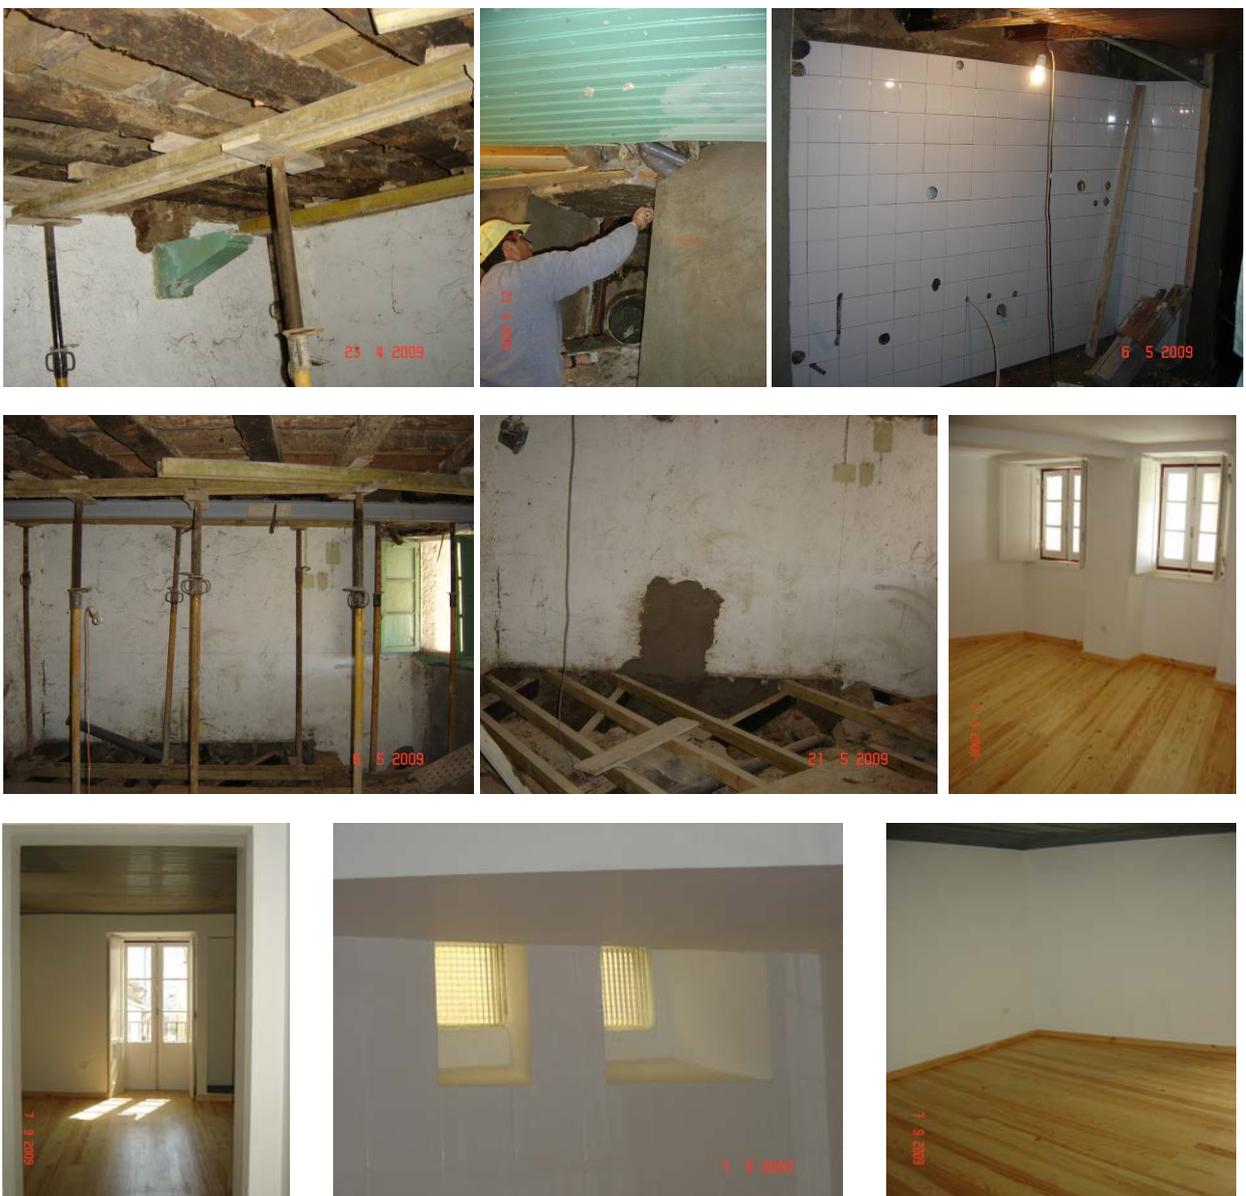
Recuperação de interiores

Para execução dos pavimentos interiores construiu-se uma estrutura mista, composta por contraplacado marítimo, isolamento acústico, separador em filme plástico, camada de enchimento composta por betão e rede electro-soldada, e camada de base para assentamento de mosaico cerâmico, no pavimento.

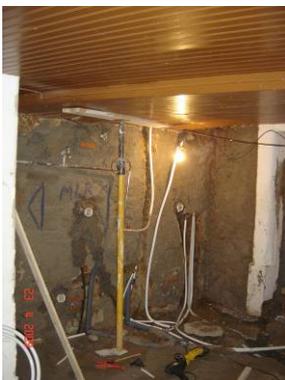
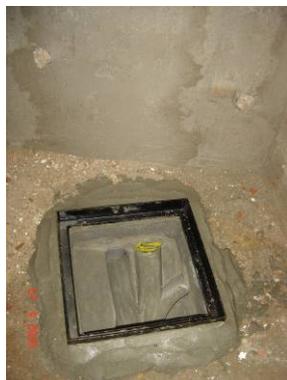
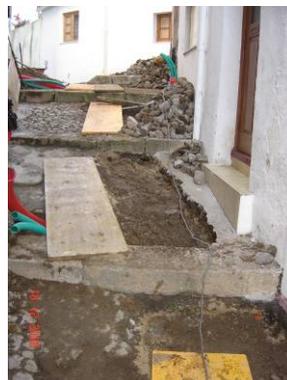
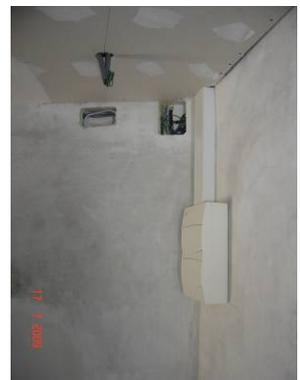
Execução de caixas e roços para colocação de Infra-estruturas

Foram equacionadas as mais valias do edifício, dotando-o de um maior conforto de forma a serem conseguidas as condições mínimas de habitabilidade, tendo sido substituídas as redes prediais de água e esgotos de instalações sanitárias e cozinha. Foram executadas as instalações eléctricas, de ITED e TV Cabo.

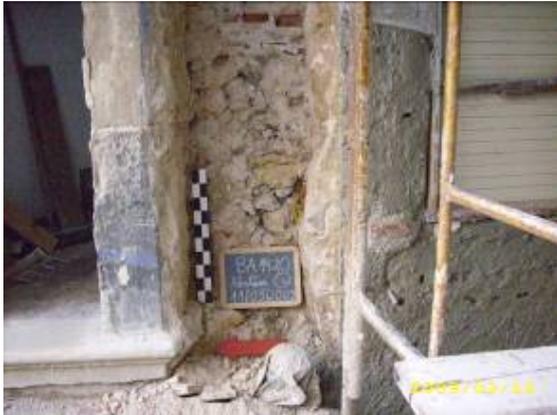
Foto 3 - Abertura de roço no exterior

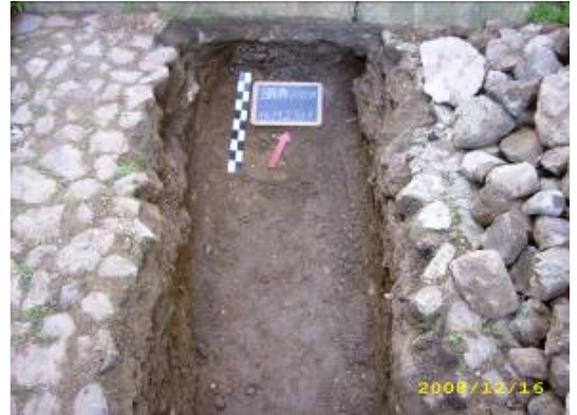
Foto 4 - Abertura de vala para electricidade e ITED
