GABINETE PARA O CENTRO HISTÓRICO

FICHA TÉCNICA DA OBRA

"Recuperação do Imóvel sito na Rua Fernandes Tomás, nºs 10 a 14"

Dono de Obra: Câmara Municipal de Coimbra

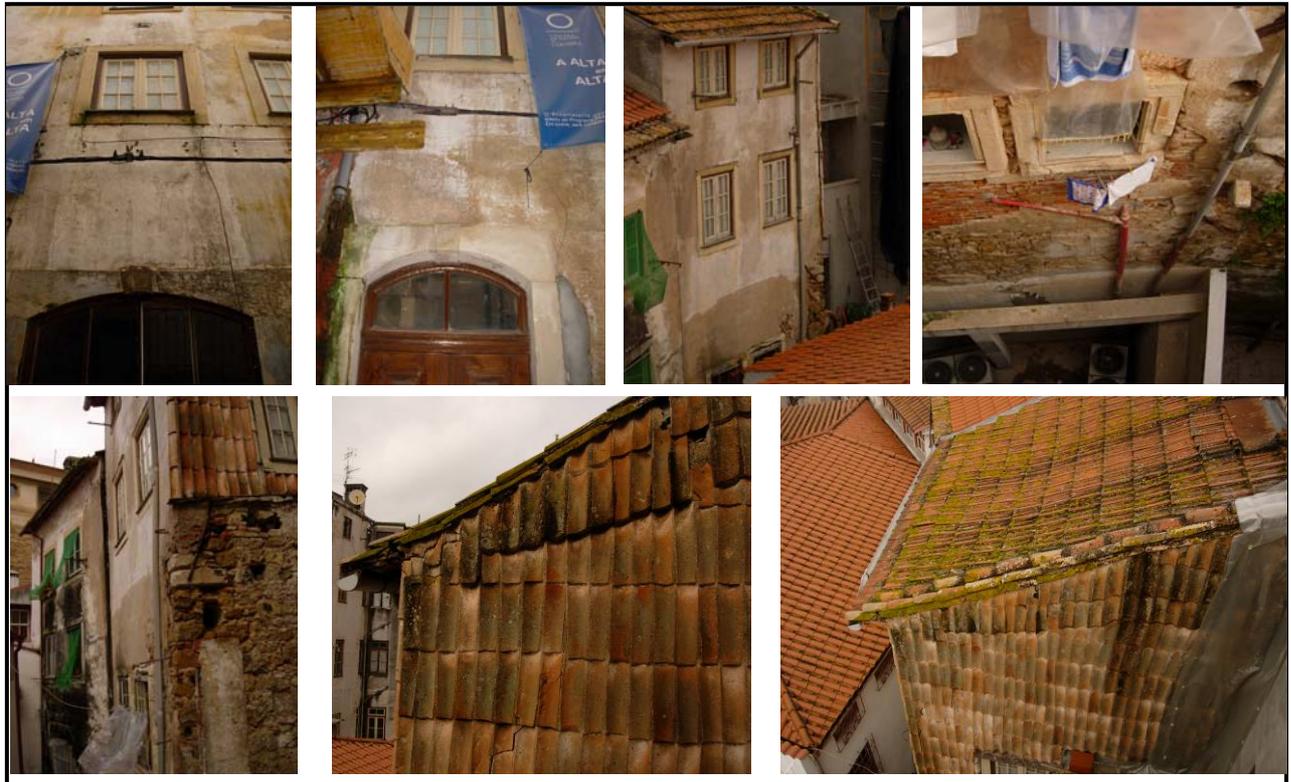
As fachadas (principal e posterior) encontravam-se com reboco bastante degradado, pouco coeso e pontualmente inexistente, resultante da falta continuada de conservação.

Fachadas - antes da intervenção

Os trabalhos consistiram na remoção pontual dos rebocos das paredes exteriores tendo os mesmos sido picados até à profundidade necessária. Posteriormente procedeu-se ao encasque com cacos de tijolo e argamassa para a regularização do suporte. Os novos rebocos foram executados à base de "argamassas pobres".

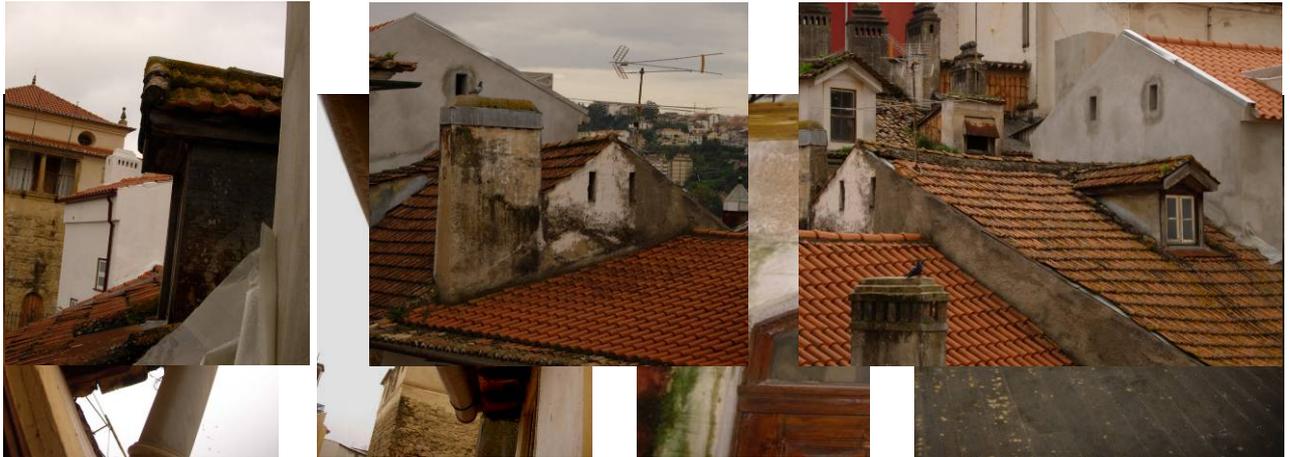
Cobertura e sistema de drenagem pluvial - antes da intervenção

A cobertura existente, de duas águas, encontrava-se impermeabilizada com telha de Marselha e acabada interiormente com forro. Em cada uma das águas localiza-se uma mansarda, cujos paramentos exteriores, em chapa de zinco, apresentavam forte degradação e remates permeáveis.

O sistema de drenagem de águas pluviais, em mau estado de conservação, encontrava-se com as caleiras "empenadas" e cobertas com vegetação pioneira.

O sistema de drenagem de águas pluviais foi substituído na totalidade. As caleiras e tubos de queda foram executados em chapa de zinco, sendo estes últimos embebidos ao nível do rés-do-chão e dotados de "funis" de descarga na ligação com a caleira.

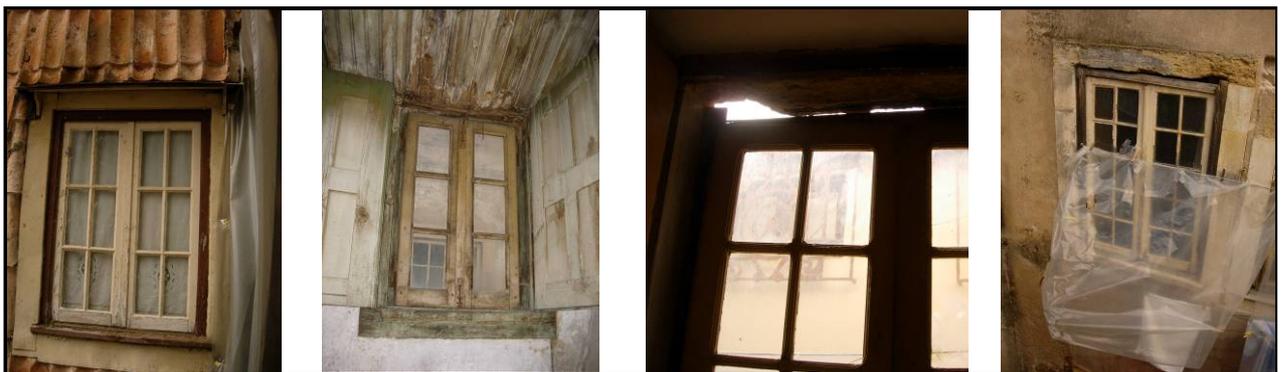
Envelhecimento das caixilharias

O envelhecimento do material das caixilharias, respectivos revestimentos e acabamentos, associado à falta de manutenção periódica (pintura), explicam o grau de degradação que se verificava.

Os vãos de portas e janelas foram substituídos por idênticos de forma a manter a leitura original do edifício. O sistema de ensombramento foi efectuado, recorrendo à recuperação/colocação de portadas interiores. As cantarias existentes foram, de um modo geral, restauradas, tendo algumas delas sido recuperadas com argamassas apropriadas.

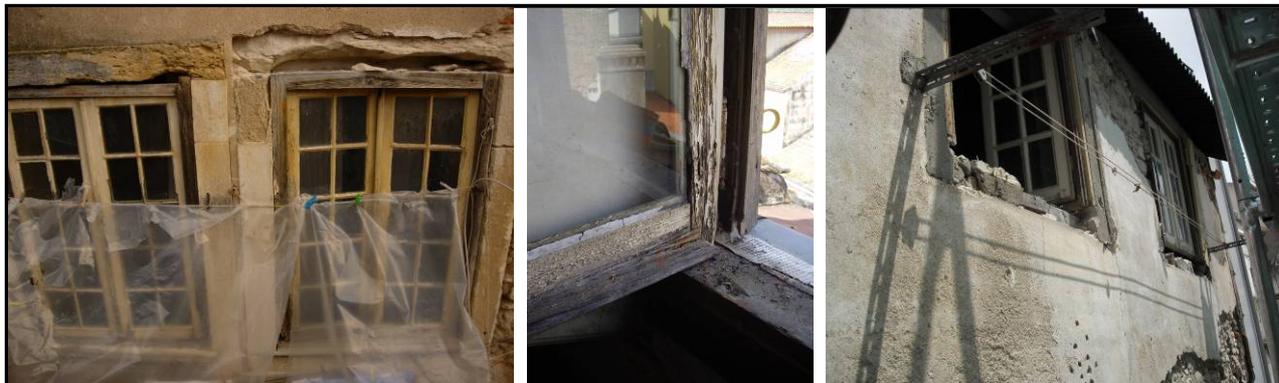
Ao nível da cave, as caixilharias, não ofereciam qualquer estanquidade, devido ao mau

estado de conservação dos elementos, nomeadamente vergas apodrecidas.

Envelhecimento das caixilharias

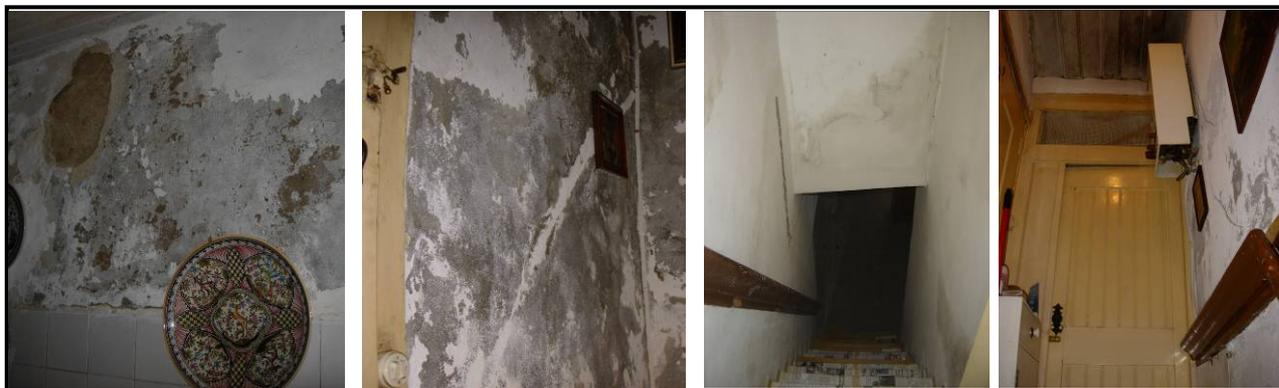
A entrada pelo número de polícia 12, constituído por r/chão e cave, apresentava, ao nível da cave, elevada insalubridade e condições exíguas de habitabilidade, com paredes salitradas, pavimento em tosco e revestido a alcatifa plástica, esquentador sem exaustão para o exterior e ausência de água quente na cozinha.

Interior do Imóvel

Interiormente foi executada a rede de abastecimento de gás, picagem pontual de paredes salitradas e assentamento de pavimento cerâmico na cozinha da cave.

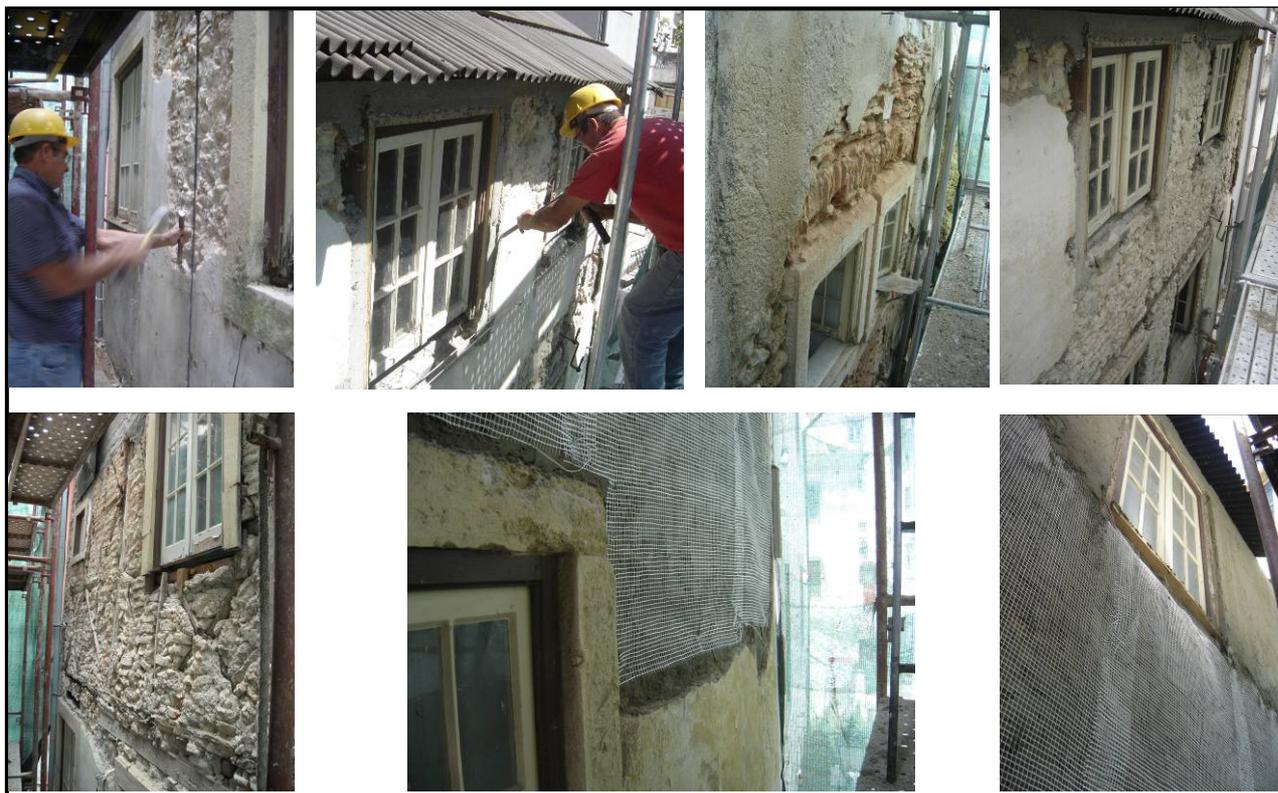
Remoção pontual e execução de rebocos

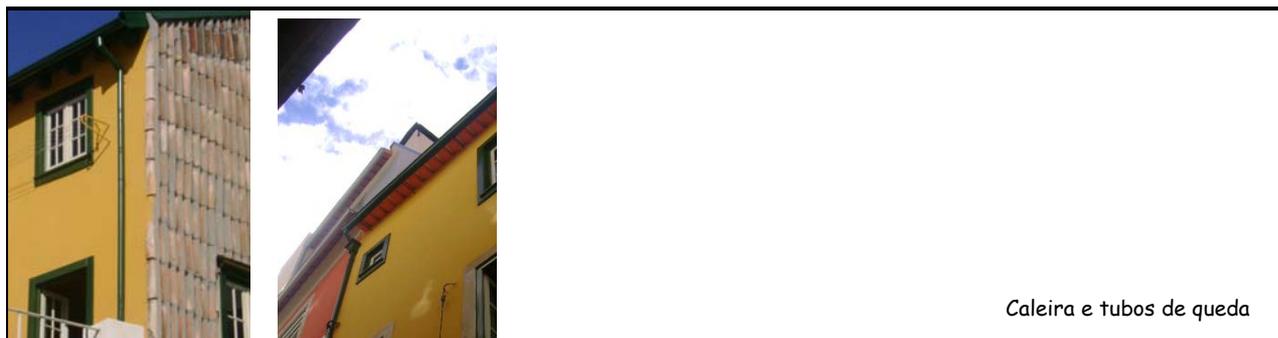
Caleira e tubos de queda

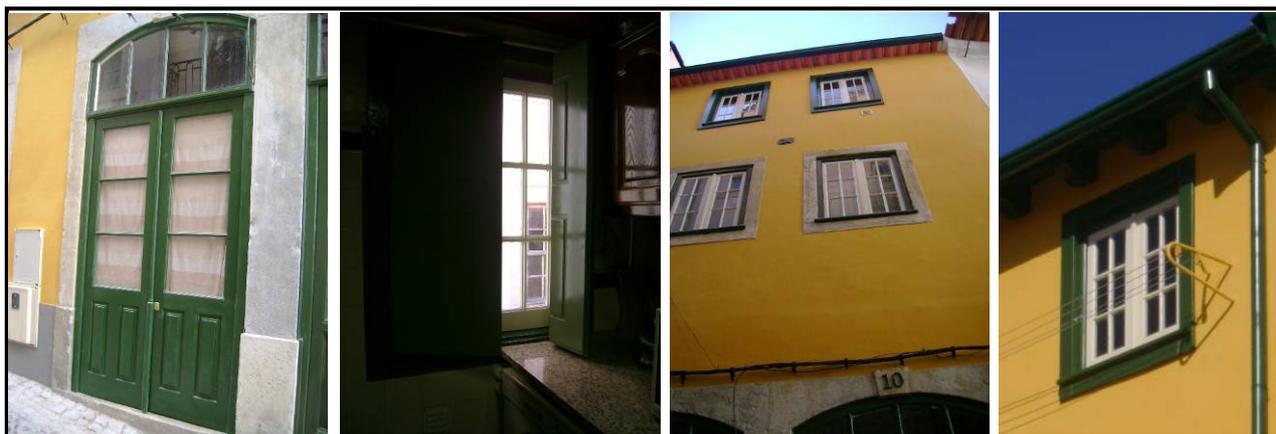
Recuperação de vãos

As molduras dos vãos ao nível do último piso, foram substituídas, por idênticas, em madeira de "Kambala" e pintadas.

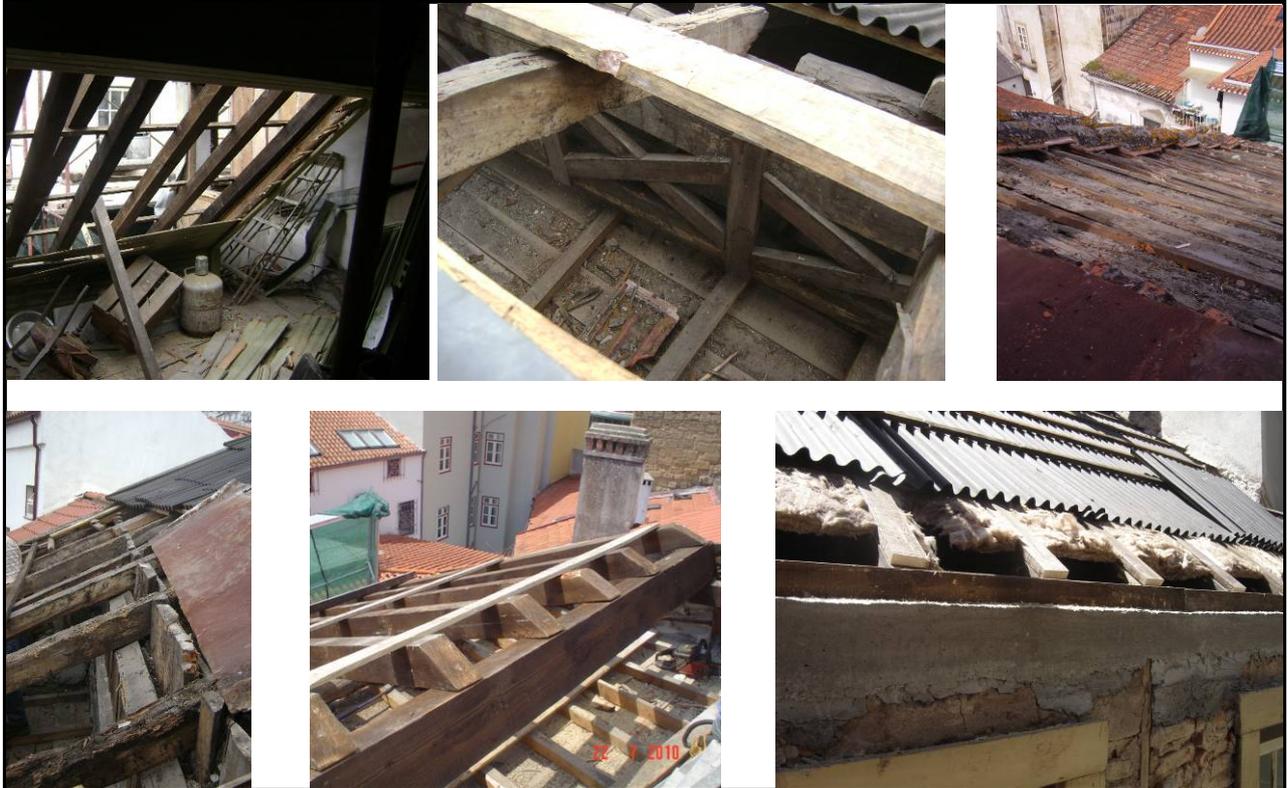
Trabalhos de recuperação da cobertura

A impermeabilização e estrutura de suporte da cobertura - em madeira - foi substituída na sua totalidade. Foi construída uma viga de cintagem em betão armado, em todo o perímetro de coroamento da cobertura, mantendo-se na generalidade a solução estrutural pré-existente. As madeiras foram tratadas com produtos ignífugos adequados, para aumentar a sua resistência ao fogo.

O isolamento da cobertura foi executado com sub-telha do tipo "onduline", com posterior assentamento de telha cerâmica idêntica à existente. Para o isolamento térmico foram utilizadas placas de lã mineral com 40 mm de espessura, dotadas de película antidesagregante.

As paredes das mansardas foram recuperadas, substituindo-se os elementos de madeira que se encontravam em mau estado, por outros idênticos, sendo revestidas com chapa ondulada em zinco e tratadas termicamente.

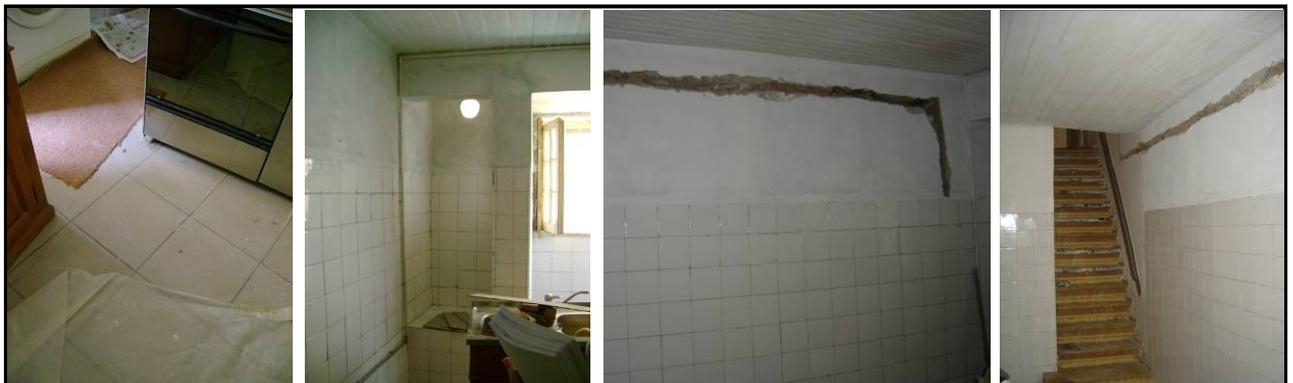
Recuperação de interiores
