## GABINETE PARA O CENTRO HISTÓRICO

### FICHA TÉCNICA DA OBRA

### RECUPERAÇÃO DO IMÓVEL SITO NA RUA DAS FLORES Nº 5 A 7

**Localização e Implantação:** Rua das Flores, nº 5 a 7, Freguesia de Sé Nova, Coimbra

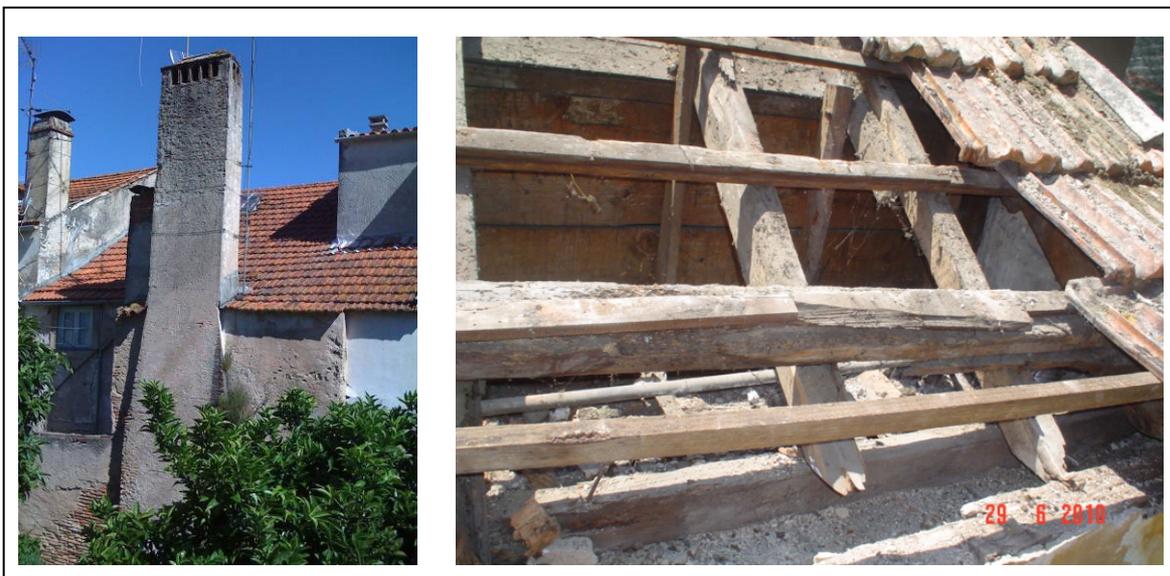
Alçado posterior em telha Marselha

Estrutura de suporte de madeira com ataque biológico activo

A cobertura foi toda substituída, mantendo-se a disposição construtiva da mesma. Não foi executada a viga de cintagem de betão, dada a falta de apoio para a mesma, devido à reduzida espessura das fachadas e das paredes meeiras.

- revestimento cerâmico com telha marselha da Sotelha vermelho
- sub-telha da Onduline
- isolamento térmico com lã de vidro com 40mm de espessura
- Contraplacado de madeira
- Estrutura de suporte em madeira de pinho tratada, constituída por barrotes de 100x70 e vigas de 200x100
- Aplicação de gesso cartonado, como acabamento interior

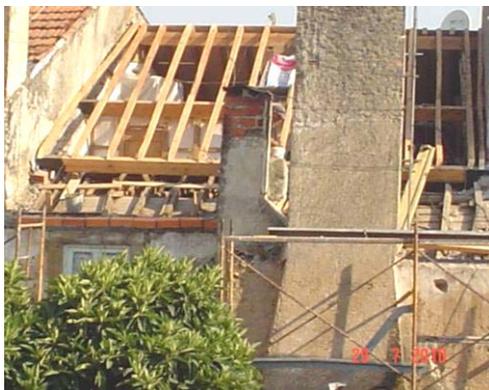
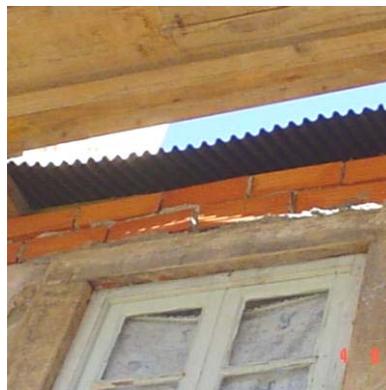
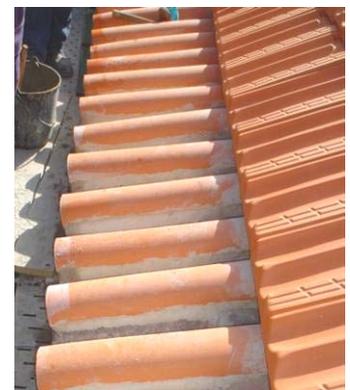
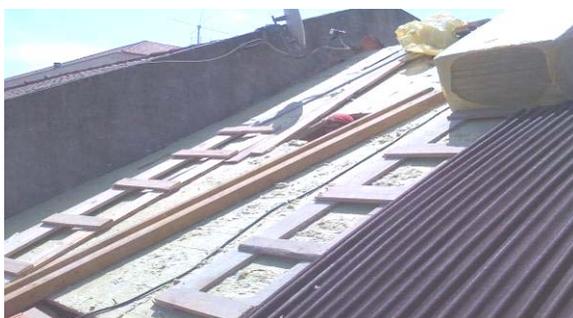
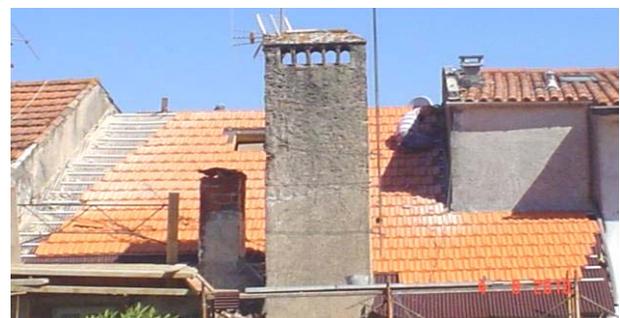
Execução da nova cobertura,

No alçado posterior foi executado um beirado simples, para o remate da telha Marselha

Foi ajustada a pendente da cobertura posterior.

Nos remates da cobertura com os edifícios contíguos e nas chaminés, foram colocadas revessas metálicas em zinco.

No alçado principal, o beirado duplo foi recuperado, tendo sido limpo e substituídas as telhas partidas e ou em mau estado de conservação; no alçado posterior foi executado beirado simples.

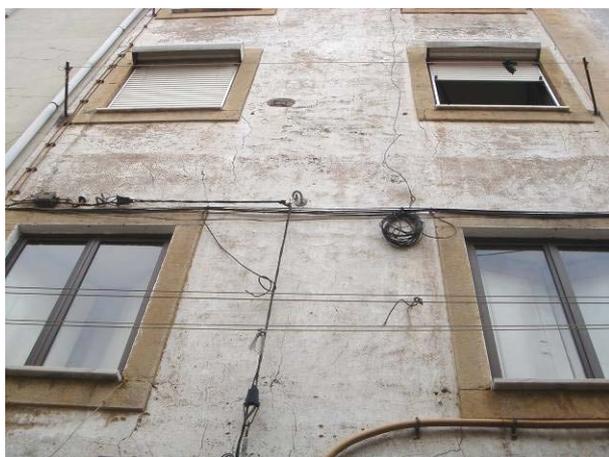
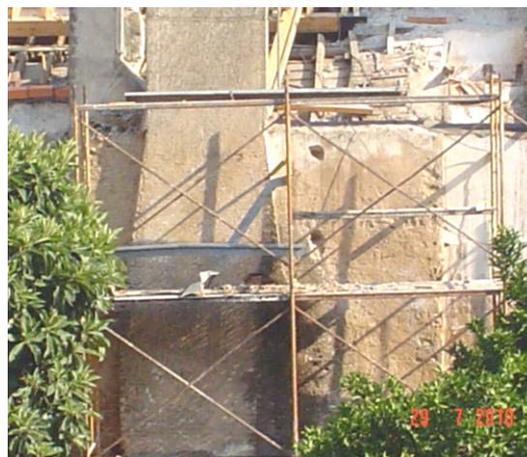
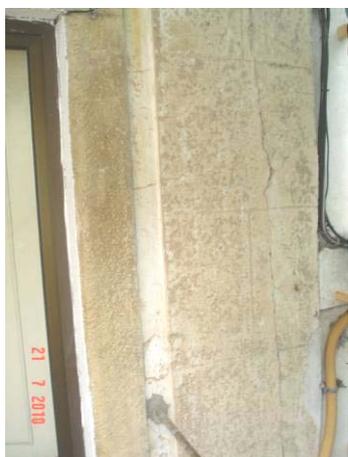
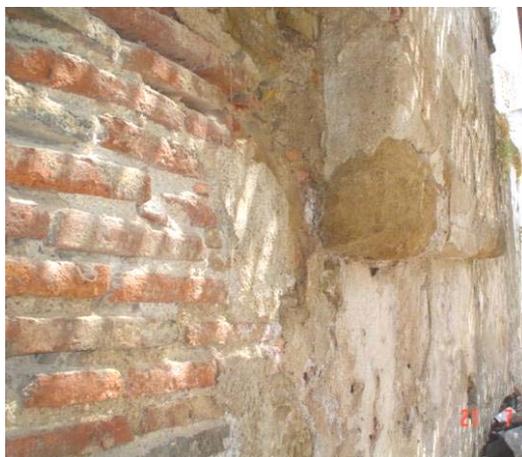
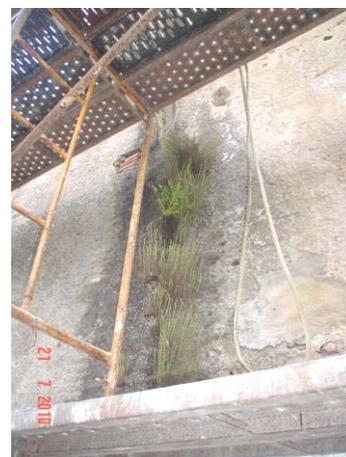
Os rebocos das paredes exteriores foram removidos parcialmente, procedendo-se à picagem pontual, com a remoção das argamassas que estavam desagregadas. No alçado posterior, a parede da chaminé, de grande dimensão, apresentava vegetação aérea. Na fachada principal existe um cunhal "fingido", materializado em reboco.

Alçado principal com pintura pontualmente inexistente e cunhal de pedra fingido

Alçado posterior com reboco inexistente em algumas zonas e vegetação aérea

O reboco foi efectuado em obra com o traço abaixo indicado:

**1/4** balde de cimento : **1** balde de cal hidráulica : **4** baldes de areia

Nas zonas onde houve necessidade de enchimento, foi previamente, feito o encasque.

Nas zonas infestadas com vegetação, foi aplicado o herbicida "Gramoxone" (na proporção de 1 tampa de herbicida para 1 Litro de água), após o qual se removeria a vegetação Aérea.

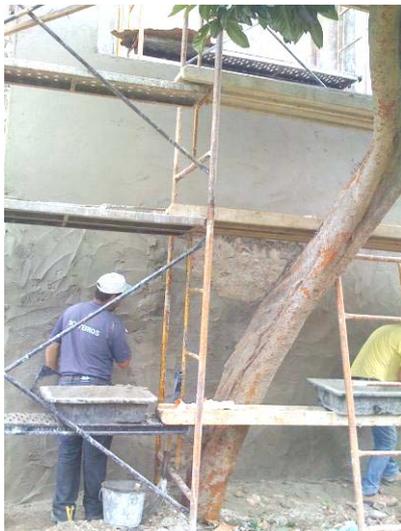
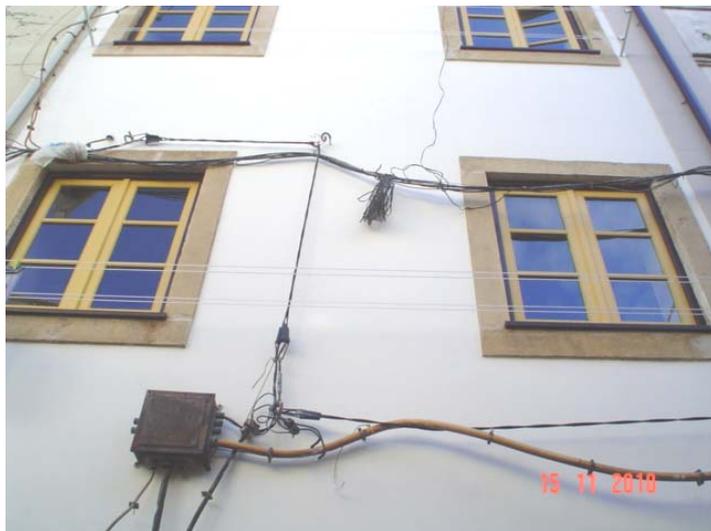
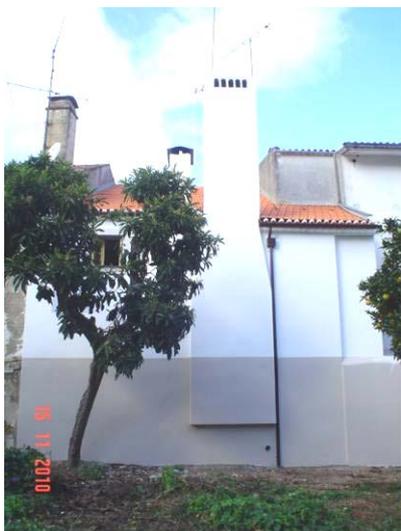
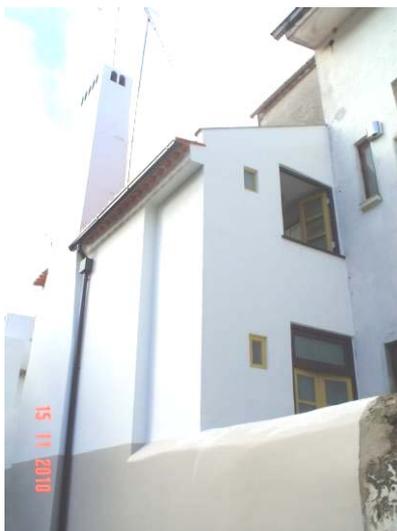
Execução de rebocos  
no alçado posterior

Alçados principal e  
posterior pintados

Quanto à pintura exterior foi aplicada tinta aquosa de resinas de silicone - Siloxan da Robbialac, antecedida de uma demão de Primário Siloxan (021-0008) directamente no substrato. A cor aplicada foi o branco e a cor de pedra (soco e cunhal do alçado principal) - ref<sup>a</sup> NCS S 2005-Y50R.

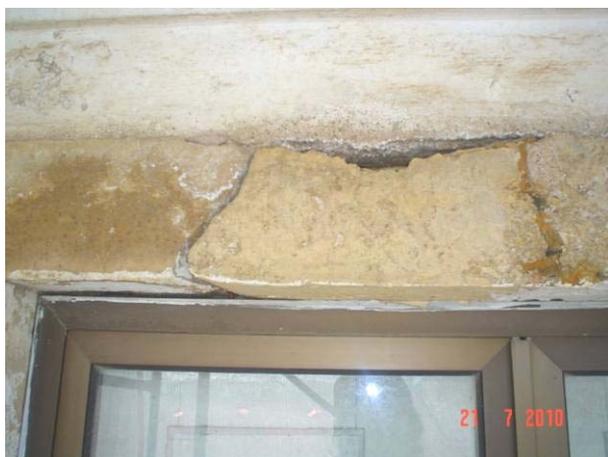
No alçado principal existiam, nos vãos do 2º e 3º andares mais próximos do cunhal, duas cantarias de pedra fracturadas. Foram substituídas por novas com secção de 0,17x0,17.

Cantaria de pedra fracturada

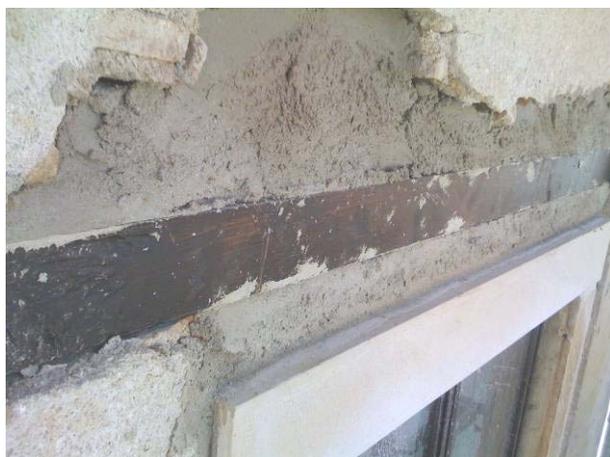
Colocação de nova cantaria de pedra e da padieira de madeira

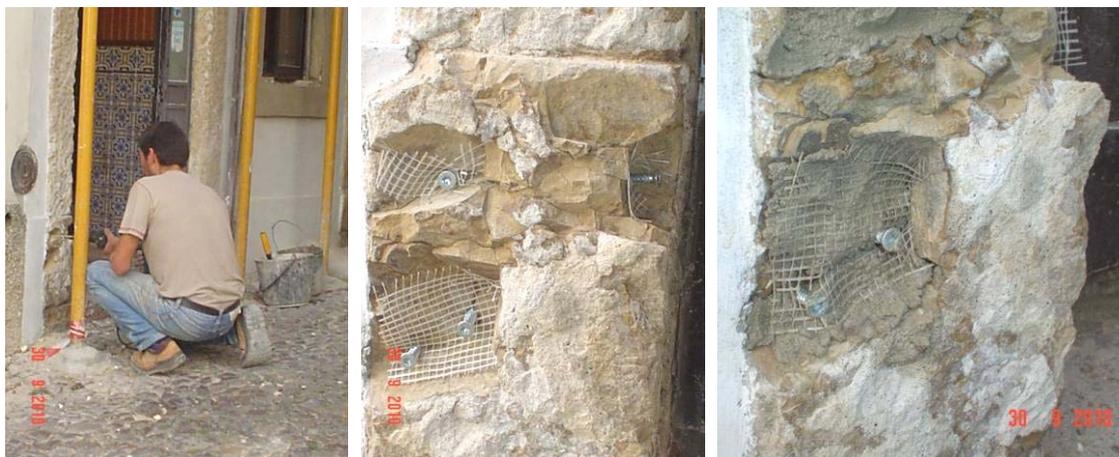
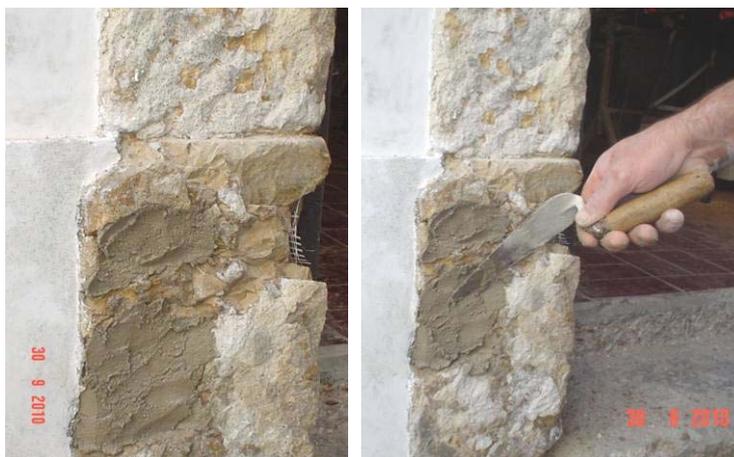
Reparação de cantaria de pedra com lacuna, com a execução de ancoragens

As restantes cantarias de pedra foram lavadas e escovadas. No r/chão, a cantaria da janela é "fingida" tendo sido apenas reparada pontualmente com argamassa idêntica à existente. As cantarias das portas apresentavam pontualmente lacunas, tendo sido executada ancoragens, realizadas através da pregagem de parafusos em aço inoxidável (com buchas plásticas), com a aplicação de uma camada fina de reboco, sob a qual se colocou fibra de vidro, e a seguir nova camada de reboco. Esse processo foi repetido, até se atingir as cotas desejadas. O traço do reboco utilizado foi o mesmo que o aplicado na fachada.

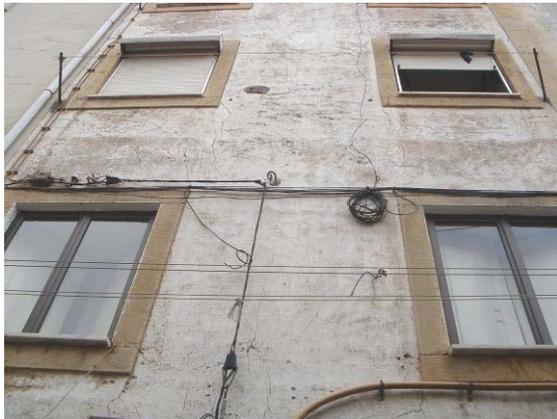
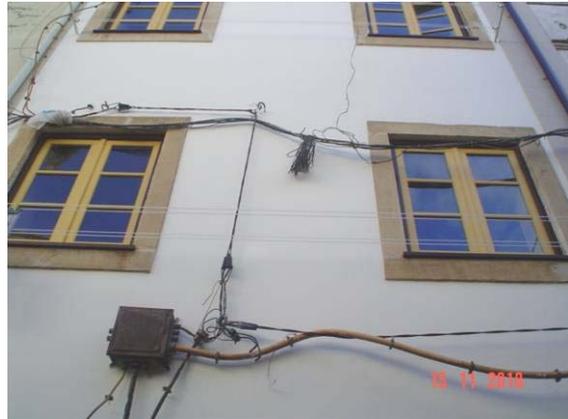
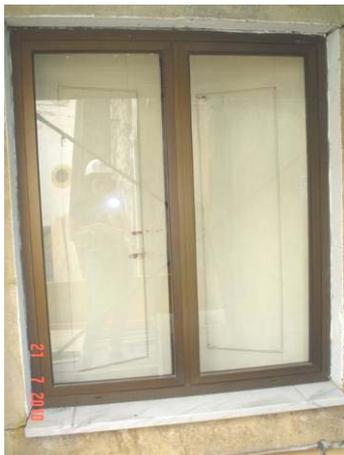
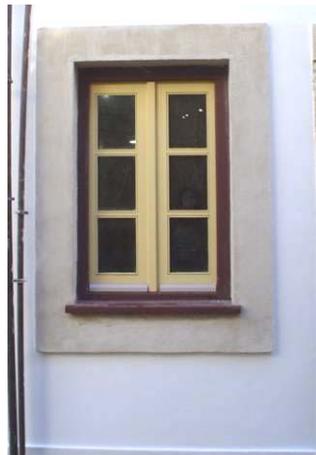
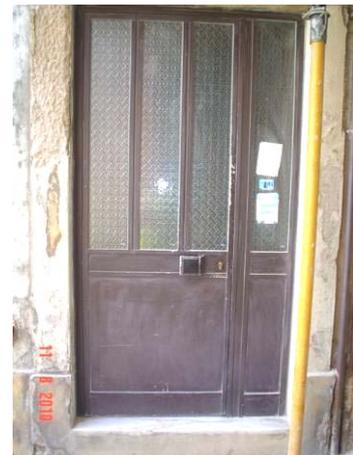
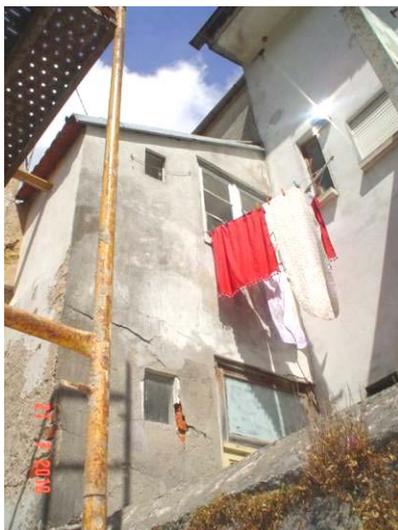
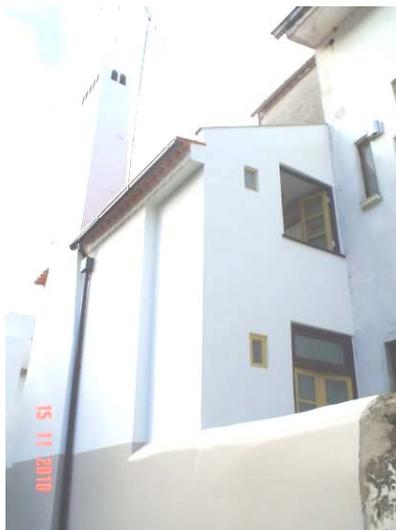
No alçado principal os vãos eram de alumínio com os peitoris em mármore. Nos 2º e 3º andares existiam persianas exteriores. No alçado posterior os vãos eram de madeira e de ferro, estavam degradados, apresentando apodrecimento, falta de estanquicidade e ferragens inoperacionais.

Janelas de alumínio e peitoris em mármore do alçado principal substituídos por madeira de Kambala

Vãos do alçado posterior de madeira degradados, tendo sido substituídos por novos

Assim, todos os vãos foram substituídos, incluindo os peitoris, e executados novos vãos em madeira de Kambala. Pelo interior foram aplicadas portadas de madeira de Kambala.

Quanto à pintura destes elementos, foi usado o esmalte acrílico da "Titan", sendo os aros fixos das janelas, peitoris e portas pintados à cor castanho escuro RAL 1017, e os aros móveis das janelas e portadas à cor amarelo claro RAL 1002.

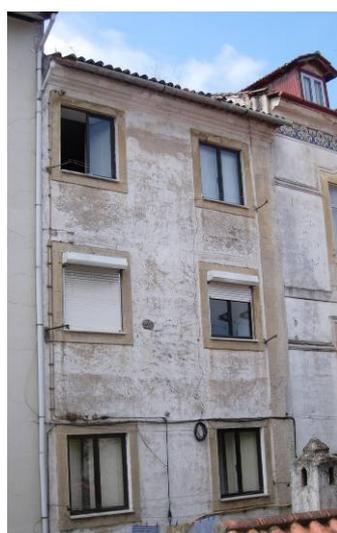
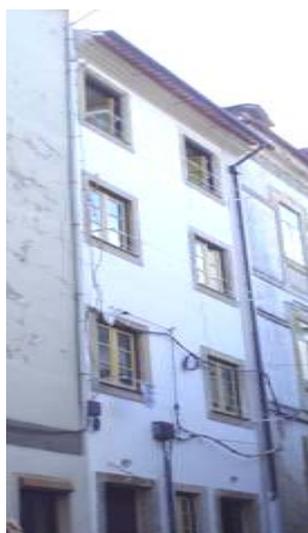
O antigo sistema de drenagem de águas pluviais era executado em PVC, não existindo tubo de queda no alçado principal, fazendo-se a descarga dessa caleira no tubo de queda do prédio contíguo. Os elementos apresentavam falta de manutenção (limpeza) e inclinação deficiente, prejudicando o normal escoamento das águas pluviais.

Aplicação de tubo de queda, passando a ser independente do imóvel contíguo

Foram aplicados novas caleiras e tubos de queda, em zinco, pintados com esmalte da "Titan, à cor castanho escuro RAL 1017.

Ao nível do r/chão do alçado principal, o tubo de queda foi embebido na fachada, ficando protegido da acção humana.

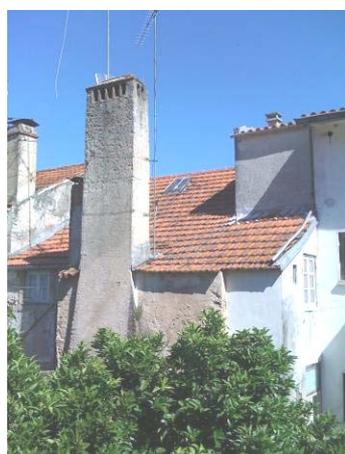
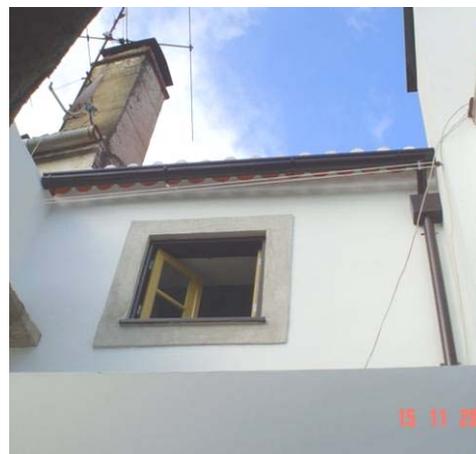
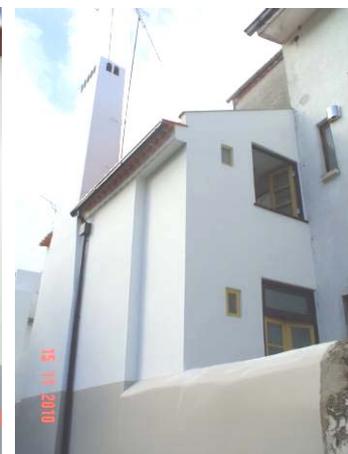
No alçado posterior havia elementos em falta, tendo sido colocadas caleiras e tubos de queda em toda a fachada
