GABINETE PARA O CENTRO HISTÓRICO

FICHA TÉCNICA DA OBRA

RECUPERAÇÃO DOS IMÓVEIS SITOS NA RUA QUEBRA COSTAS, n.ºs 53 a 55 e 57 a 59

Localização e Implantação: Rua Quebra Costas, n.ºs 53 a 55 e 57 a 59, Freguesia de Almedina, Coimbra.

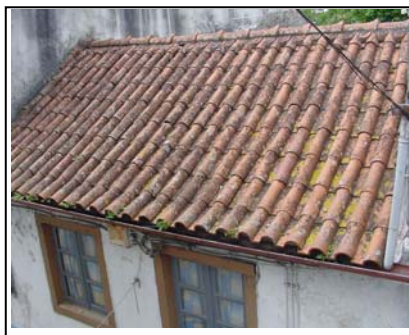
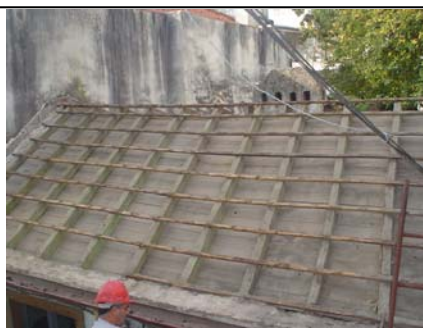
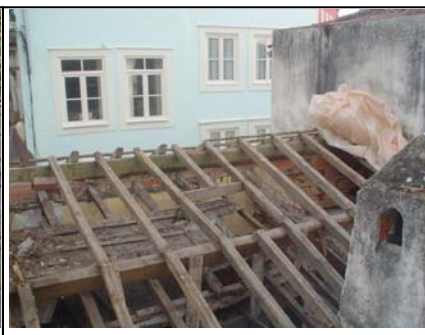
Nº 53-55 ANTES

Os edifícios encontravam-se em avançado estado de degradação, tendo sofrido anteriormente algumas intervenções pouco cuidadas.

alçado principal - telha cerâmica

alçado principal - estrutura de suporte

alçado posterior - estrutura de suporte

As coberturas existentes foram integralmente removidas.

No imóvel nºs 53 a 55, manteve-se a disposição construtiva da estrutura de suporte existente, não tendo sido executada a viga de cintagem ao longo do alçado principal (optou-se pelo tradicional frechal em madeira), dada a espessura reduzida da parede da fachada (em enxaimel, com os vãos praticamente junto à cimalha).

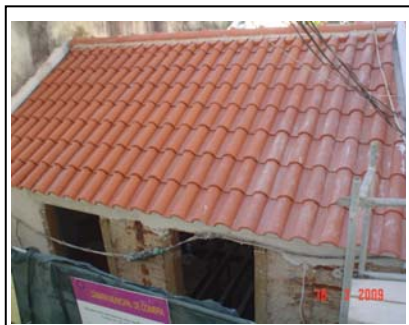
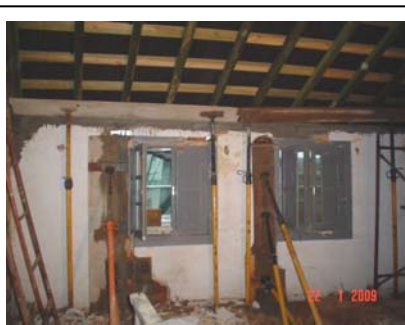
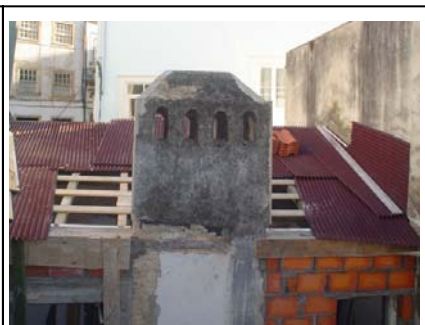
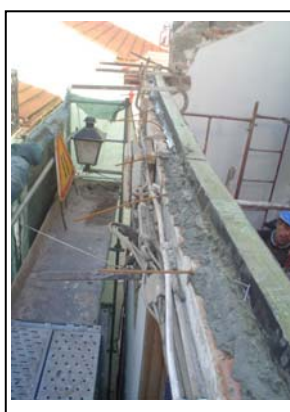
Nº 53-55 DEPOIS

alçado principal - telha cerâmica

alçado principal - estrutura de suporte

alçado posterior - sub-telha

alçado principal - sub-telha

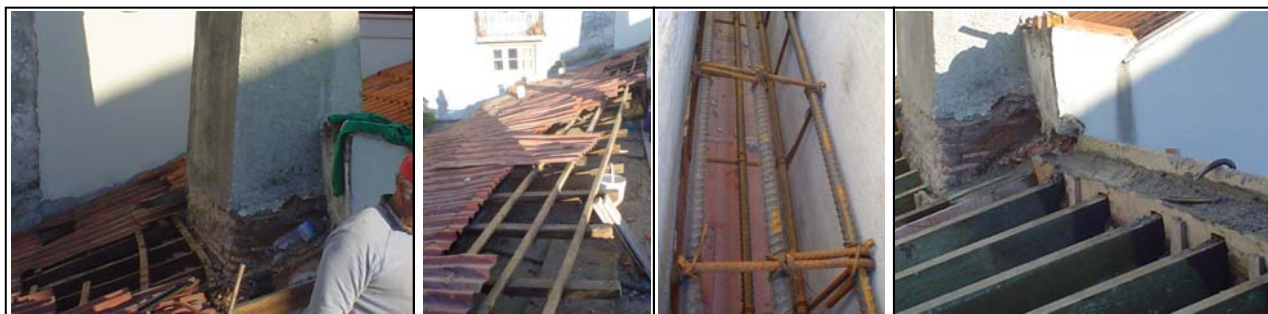
Alçado posterior - telha cerâmica e estrutura de suporte

execução de viga de contorno, em betão armado

foi executada uma viga de cintagem, em betão armado, em todo o perímetro do imóvel.

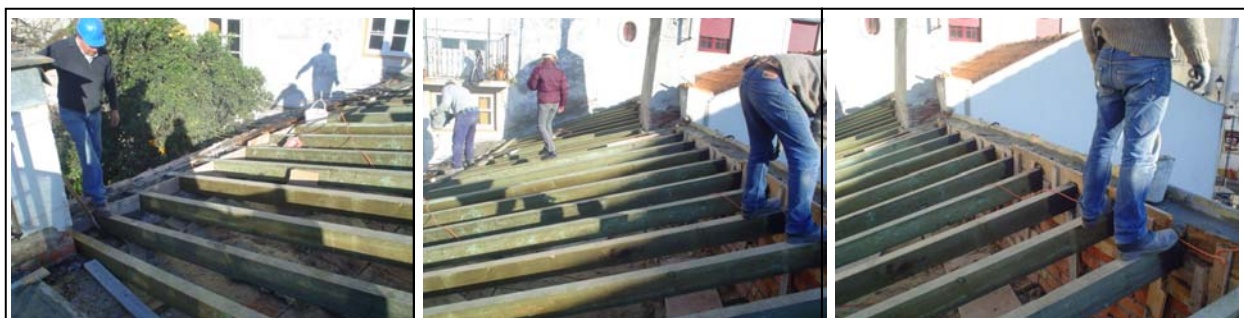
Alçado posterior - execução de nova estrutura de suporte da cobertura

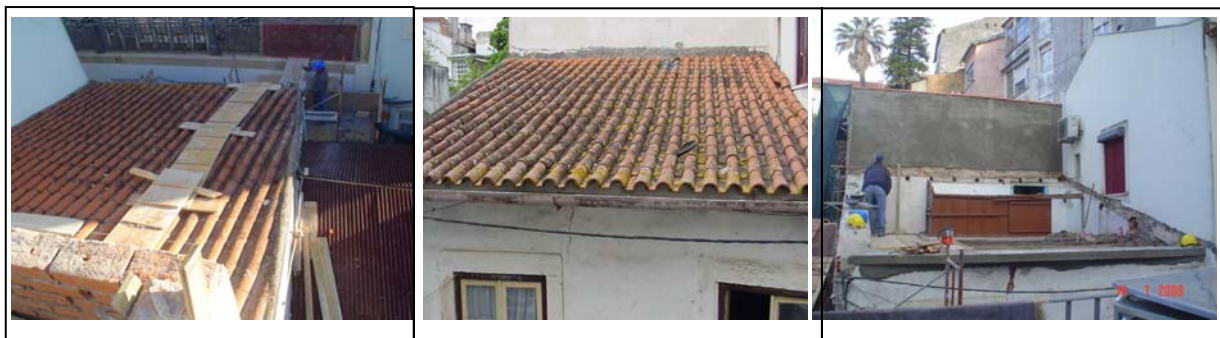
Alçado principal - existente

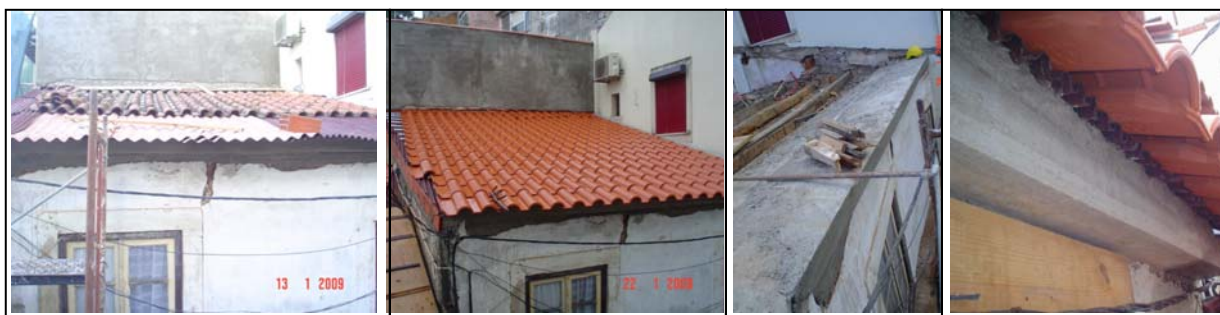
Alçado principal - execução de nova estrutura de suporte da cobertura, incluindo a viga capeamento perimetral

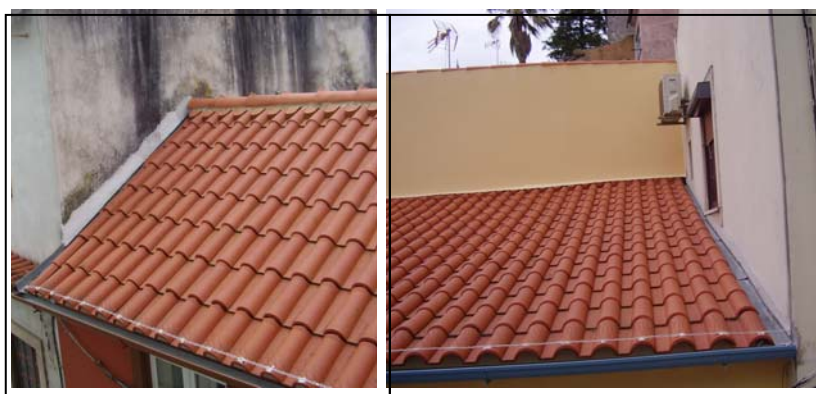
revessas metálicas em zinco

Nos remates das coberturas com os edifícios contíguos e nas chaminés, foram colocadas revessas metálicas em zinco. No interior dos imóveis, foi aplicado gesso cartonado, tendo a estrutura de suporte da cobertura ficado oculta.

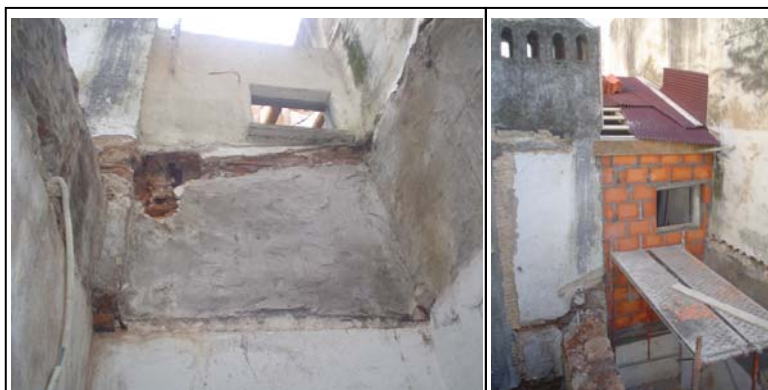
O imóvel nºs 53-55 apresentava as fachadas muito degradadas, verificando-se no alçado posterior, ao nível do 1º andar, intervenções pouco cuidadas. Essa parede era em enxaimel, verificando-se que, a zona envolvente ao vão, era constituída por alvenaria de tijolo de espessura reduzida. Em obra a parede foi reforçada, tendo sido executada uma viga na parede resistente (ao nível do tecto do r/c), sobre a qual foi realizada uma nova parede de alvenaria de tijolo, com a colocação de isolamento térmico no interior dos panos.

parede exterior do alçado posterior - antes / depois

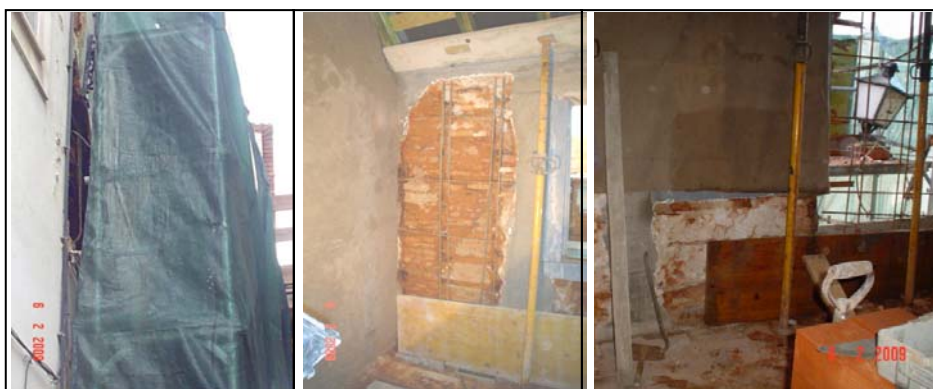
A fachada principal, também ao nível do 1º andar, é em enxaimel. Com a picagem dos rebocos, verificou-se que os elementos de madeira se encontravam completamente apodrecidos, chegando a parede a ruir parcialmente. Essas zonas foram reforçadas com armaduras de aço.

ruína parcial da parede e reforço, pelo interior, com armaduras de aço

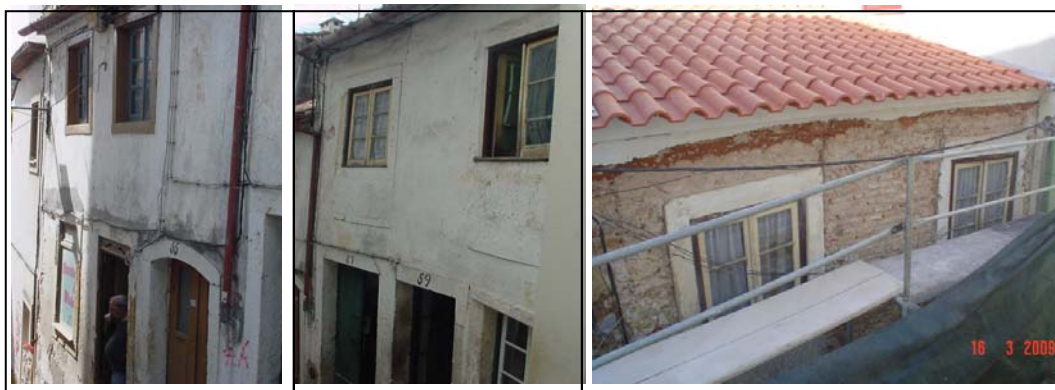
As paredes exteriores apresentavam os rebocos desagregados e pouco coesos, apresentando reparações anteriores descuidadas, com argamassas cimentícias. A pintura estava suja e a descascar. Na intervenção, procedeu-se à picagem dos rebocos que se encontravam desagregados e à remoção das argamassas de cimento, após o que se limpou o suporte com jacto de água.

alçados principais - antes da intervenção

picagem de rebocos

Em seguida, executou-se o encasque com cacos de tijolo e argamassa, para a regularização do suporte e aplicou-se rede de "galinheiro".

Quanto ao reboco foram aplicadas argamassas de cal aérea hidrófuga em pasta da "D. Fradique", com o traço a seguir indicado, com o prévio humedecimento de cada camada de reboco.

Traço: 1 : 3 - 1 vol. cal área hidrófuga em pasta + 3 vol. areia fina lavada, com um aditivo pozolânico D. Fradique à taxa de 15% do volume da cal

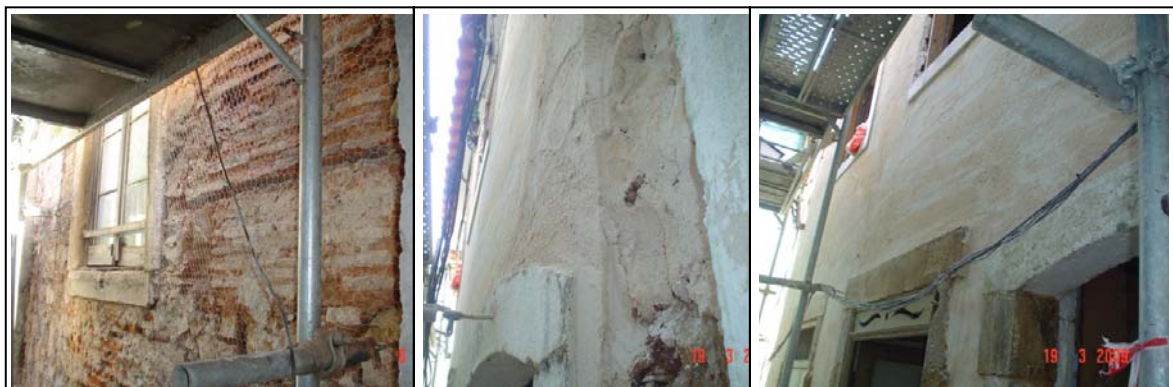
aplicação de rede

execução de rebocos

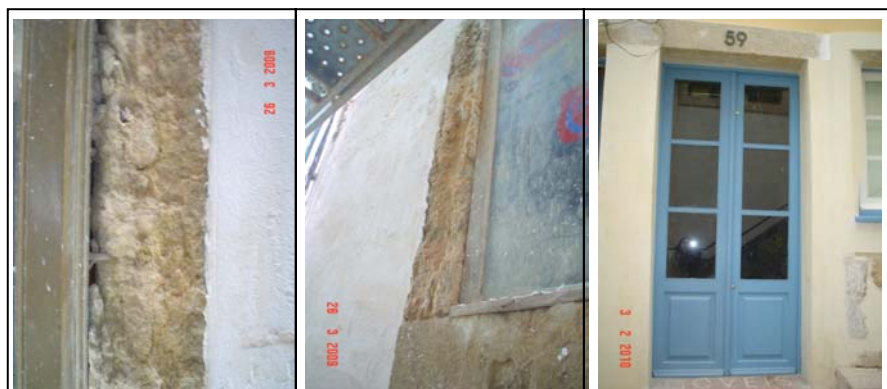
cantarias de pedra - antes da intervenção

depois da intervenção

As cantarias de pedra foram limpas (lavadas e escovadas), tendo sido aplicado, para regularização, a argamassa em pasta da "D. Fradique". Posteriormente foram pintadas à cor de pedra - ref^a GR COR 1884 PEDRA LS da Cinolite.

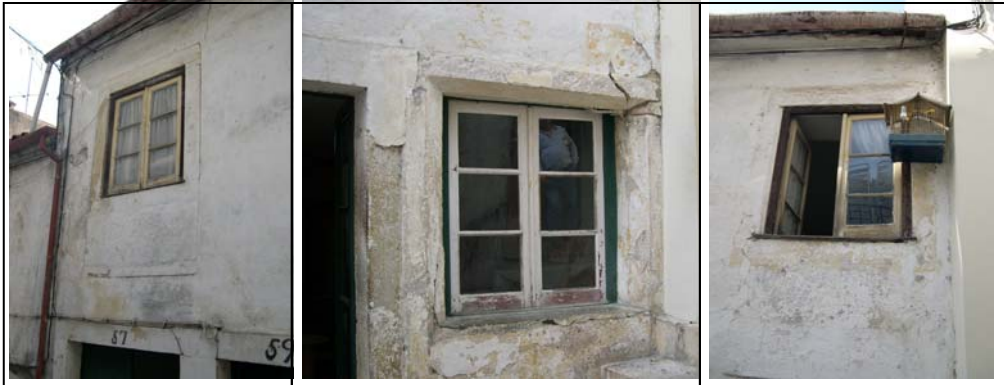
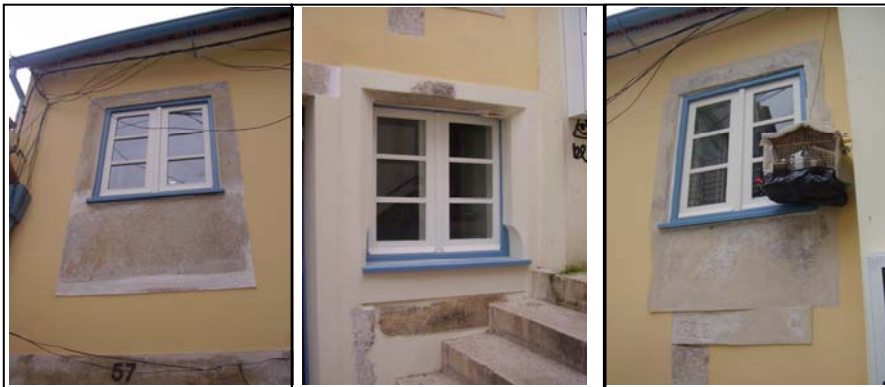
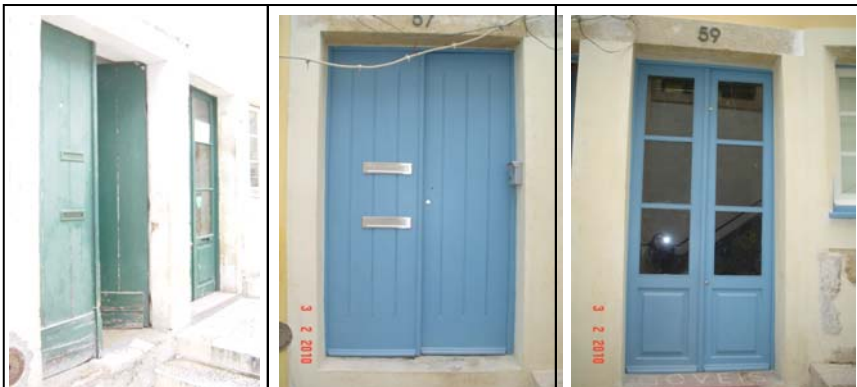
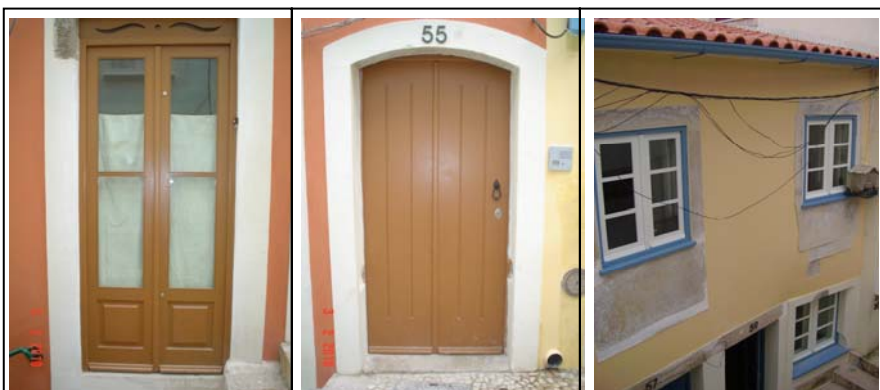
Os vãos dos imóveis (janelas e portas) encontravam-se degradados, apresentando elementos de madeira apodrecidos, falta de estanquicidade e ferragens inoperacionais. Todos os vãos foram substituídos, incluindo os peitoris, e executados novos vãos em madeira de Kambala.

caixilharias Antes / Depois

Nas janelas do 1º andar dos alçados principais, foram aplicados duplos vãos, também em madeira, com portadas incluídas.

Quanto à pintura destes elementos, foi usado o esmalte acrílico da "Robbialac", nomeadamente o Robbicril plus (semi-fosco). No prédio nºs 53 a 55, as cores aplicadas foram o branco pérola RAL 9010 (nas caixilharias móveis e portadas) e o castanho RAL 8025 (aros fixos, peitoris, portas, molduras e sistema de drenagem); no edifício nºs 57 a 59 a cor foi azul RAL 5024 (janelas, portas e sistema de drenagem).

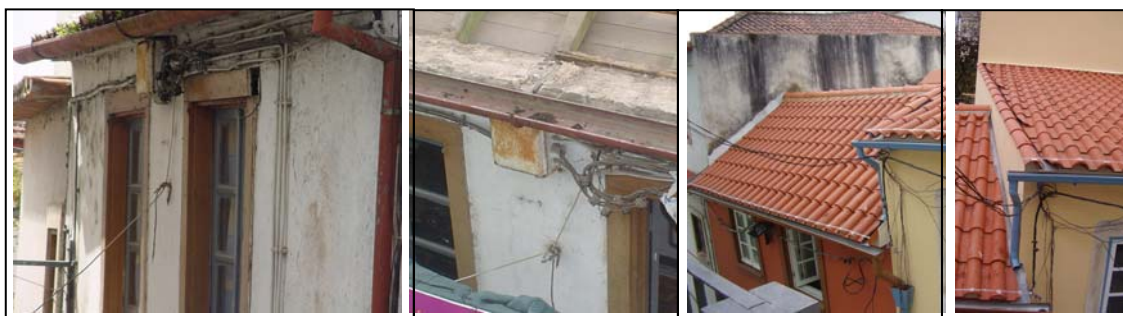
Todos os elementos de drenagem - caleiras e tubos de queda - foram substituídos pois apresentavam falta de manutenção (limpeza), inclinação deficiente e secção reduzida, prejudicando o normal escoamento das águas pluviais.

caleiras e tubo de queda - Alçados principais - Antes / Depois

Foram aplicados novos elementos, em zinco, pintados a castanho RAL 8025 (n.º 53-55) e a azul RAL 5024 (n.º 57-59).

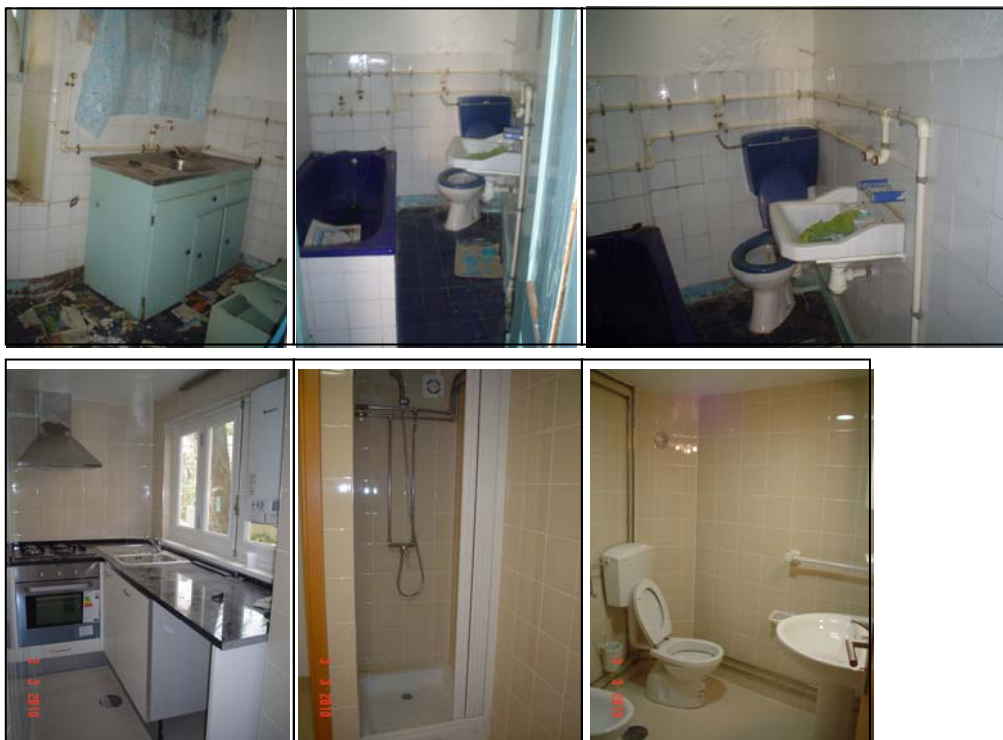
cozinha e casa de banho - Antes / Depois

As instalações sanitárias e as cozinhas, foram completamente renovadas. O material de revestimento aplicado nas paredes dessas divisões foi o azulejo brilhante da "Cinca", na cor Jamim (ref. 2240) de 20x20 e o mosaico mate da "Cinca", na cor Jamim (ref. 5540) de 20x20.

As loiças - sanitas, bidé, lavatórios e bases de chuveiro - aplicadas nas instalações sanitárias foram da "Roca" série Vitória, sendo o lavatório branco de 650x510 com coluna. As torneiras são de mono comando, da "Sanitana" série Atlas.

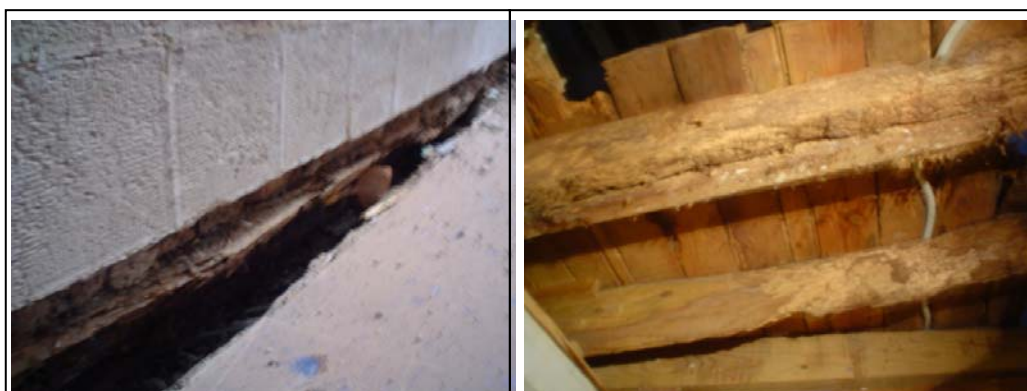
A estrutura dos pavimentos das cozinhas e casas de banho, de madeira, encontrava-se apodrecida, tendo sido substituída. Em certas zonas, as paredes interiores de enxaimel encontravam-se "soltas" do pavimento.

parede "solta" do pavimento

estrutura de pavimento, em madeira, apodrecida

Assim, foram substituídas todas as vigas dos pavimentos, por novas e em madeira, com as extremidades impregnadas com emulsão asfáltica "Imperkote". Na Figura 2 pode observar-se a constituição dos novos pavimentos.

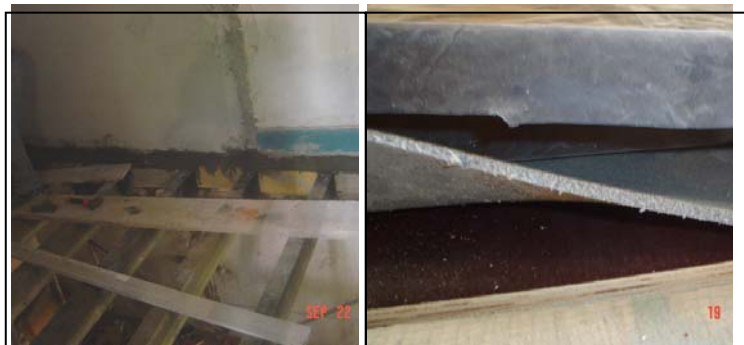
novas vigas de madeira

contraplacado marítimo e isolamento acústico

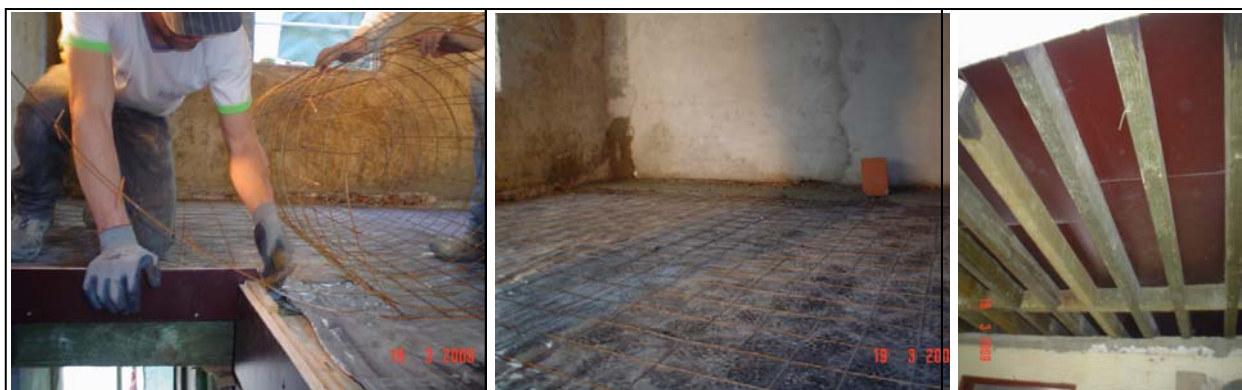
malhassol para a betonilha

nova estrutura do pavimento

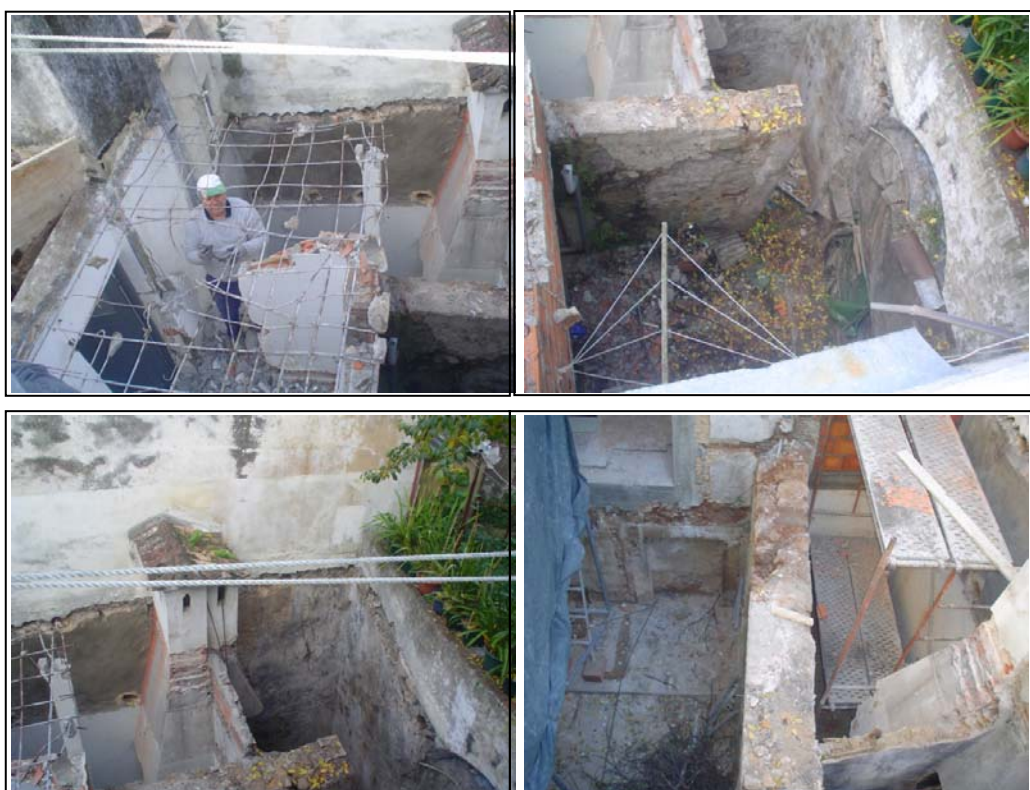
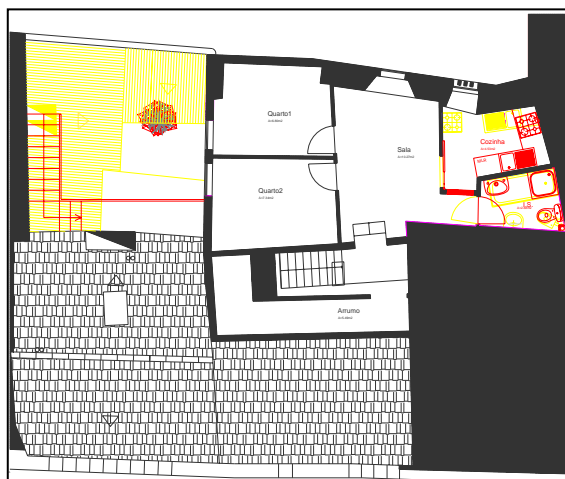
Figura 3 - Planta de amarelos e vermelhos

No saguão existiam construções clandestinas, tais como um acrescento executado em betão armado, onde funcionava uma instalação sanitária do 1º andar do n.ºs 53 a 55, assim como um muro. Na presente empreitada, estas foram demolidas, ficando o espaço livre e afecto ao r/chão do imóvel n.ºs 57 a 59.
