RELATÓRIO DE MELHORIA DAS ACESSIBILIDADES

Couraça dos Apóstolos, Coimbra

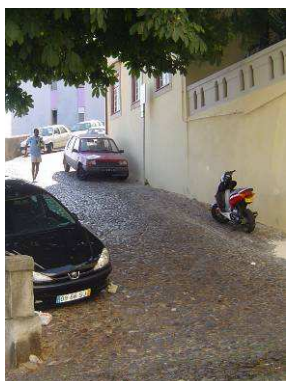
FIG.03

A área em questão era caracterizada pelo pavimento em seixo rolado, assente à sorte, apresentando diversas deformações, abatimentos, ausência de material e emendas em cimento. (FIG.03). O escoamento superficial das águas pluviais era feito através de canaletas em cimento em avançado estado de degradação (FIG.04). O ponto mais íngreme da rua era vencido através de uma escadaria cujos degraus em pedra apresentavam elevado desgaste e um dimensionamento desconfortável (FIG.05). Os corrimãos estavam desactualizados em relação às exigências actuais, assim como o mobiliário urbano apresentava desadequação, degradação e localização obstrutiva (FIG.05).
