GABINETE PARA O CENTRO HISTÓRICO

FICHA TÉCNICA DA OBRA

"Reabilitação da Casa do Arco para instalação da Casa da Escrita"

Dono de Obra: Câmara Municipal de Coimbra

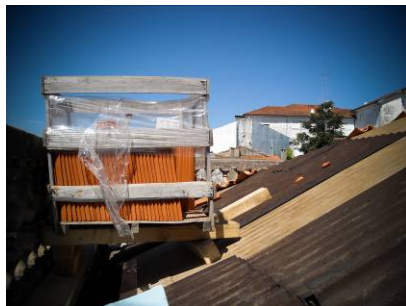
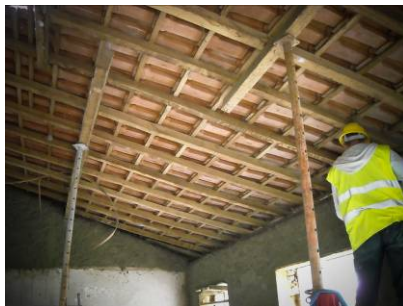
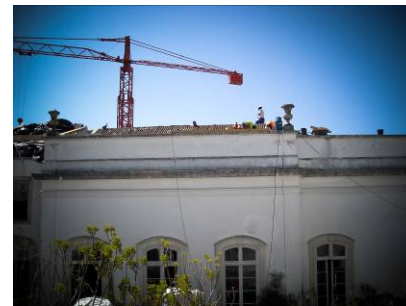
Os trabalhos iniciaram-se com a demolição da cobertura existente, tendo-se efectuado a desmontagem de todos os elementos de revestimento da cobertura, telhas, beirado, cumeeira, forros, caleiras exteriores, tubos de queda de águas pluviais, poleias, abraçadeiras, revessas e elementos metálicos, bem como elementos estruturais, em madeira.

Execução da nova estrutura de cobertura - asnas, madres, varas, frechais, etc. - em madeira de Riga e elementos metálicos.

O isolamento térmico foi executado com poliestireno extrudido "DOW ROOFMATE SL60" e sub-telha "ONDULINE", incluindo todos os acessórios compatíveis - telas de impermeabilização, fixações, selagens (mástique incolor), etc.

O revestimento da cobertura foi efectuado com recurso a telha de capa e canudo de barro vermelho à cor natural, excepto cobertura do Torreão e pequena cobertura da copa/cafetaria orientada a Sul, revestida a chapa de cobre de 1.2mm em sistema tipo "camarinha".

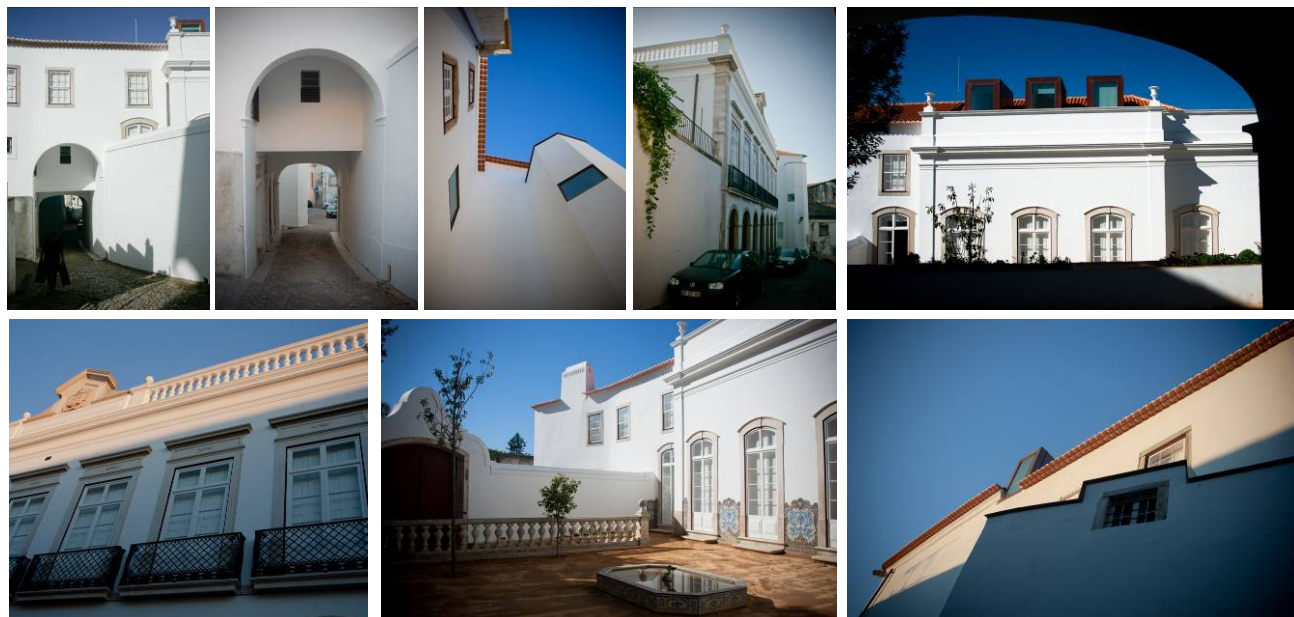
A picagem e execução de rebocos tradicionais à base de cal, verificou-se apenas em áreas bem definidas, onde foram identificadas anomalias devido a infiltração, condensação, aparecimento de salitre, fendilhação ou outras causas patológicas causadas pelo envelhecimento natural dos materiais, afectando a composição física ou química do reboco existente.

Para acabamento recorreu-se à caição tradicional a branco sobre o reboco.

Foram preservados, limpos e reparados todos os pátios, estruturais ou ornamentais: cornija e gárgulas existentes na cobertura (considerados elementos notáveis), muretes da cobertura, frontão, frisos, lambris, guarnições, degraus e elementos decorativos).

Procedeu-se à aplicação de biocida, em zonas de colonização biológica, e efectuou-se a limpeza por ciclos de escovagem com escovas de piaçaba, sisal ou de nylon.

A reparação das cantarias incluiu o tratamento das juntas abertas ou que apresentavam argamassas deterioradas e seu refechamento com argamassas de cal aérea, cimento branco sem sulfatos e demais aditivos necessários. Foi efectuado o tratamento hidrófugo das superfícies.

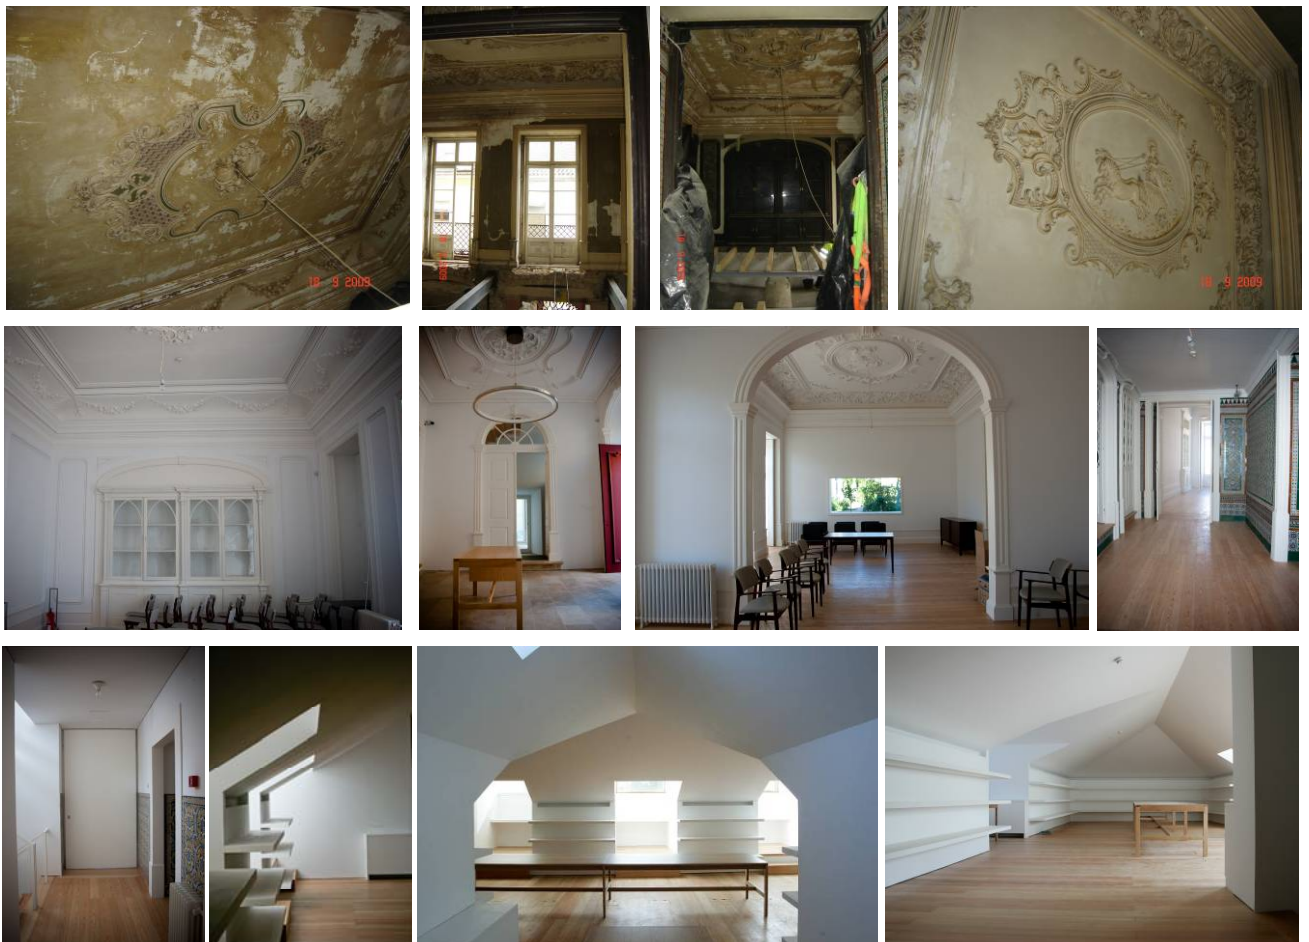
Os tectos existentes eram predominantemente em estuque decorativo, pelo que foram preservados, limpos e recuperados. A intervenção consistiu na limpeza de todas as superfícies, com remoção de substâncias estranhas, patogénicas e que agravavam a degradação, reconstituição das partes deterioradas do tecto, consolidação das fissuras e aplicação de tinta de acabamento, cor branca. Os tectos em estuque mas sem interesse relevante foram substituídos por gesso cartonado.
