## GABINETE PARA O CENTRO HISTÓRICO

### FICHA TÉCNICA DA OBRA

### RECUPERAÇÃO DO IMÓVEL SITO NA RUA FERNANDES TOMÁS, 68, 70 E 70A FREGUESIA ALMEDINA - COIMBRA

**Dono de Obra:** Câmara Municipal de Coimbra

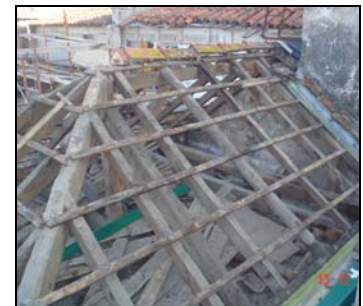
A cobertura apresentava vegetação pioneira, deficientes remates com parede meeira e chaminés (elementos em zinco em mau estado de conservação e/ou inexistentes), sistema de drenagem com vegetação e inclinação deficiente, estrutura de suporte, de madeira, envelhecida e com ataque xilófago em algumas áreas.

Face ao estado de conservação optou-se por construir uma nova estrutura de suporte, em madeira de pinho, tendo sido efectuada no capeamento das paredes uma viga de cintagem e confinamento em todo o perímetro do imóvel, em betão armado. Chumbado a essa viga foi aplicado o frechal de madeira.

Por cima da estrutura resistente, foi colocada lâ de rocha, com 40 mm de espessura, e de seguida a sub-telha do tipo "Onduline". A impermeabilização foi executada em telha cerâmica, incluindo a aplicação de telhas de ventilação/passadeiras.

O sistema de drenagem de águas pluviais foi substituído por caleira e tubos de queda novos, em zinco com secção circular, encimados por capitéis. O escoamento das águas foi mantido conforme o existente. No acrescento, a drenagem é feita através de caleira interior, de secção rectangular e descarrega num tubo de queda na zona do saguão.

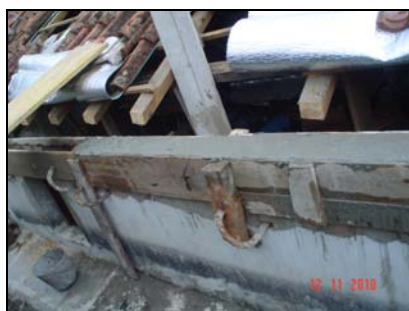
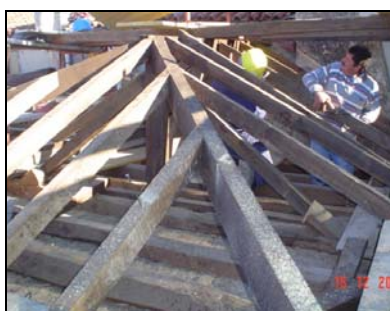
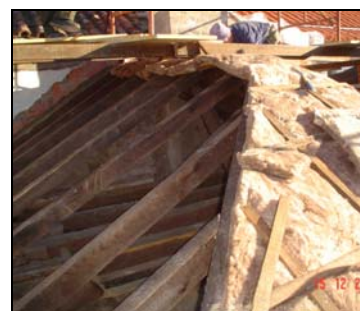
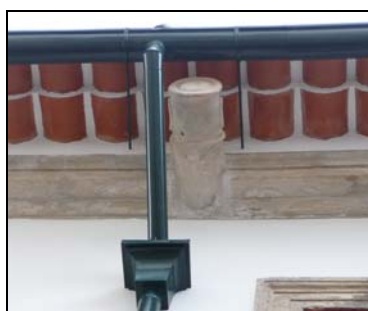
Os beirados foram também reconstruídos face ao estado de degradação em que se encontravam - telhas partidas e muita vegetação - mantendo, contudo, as suas características. No alçado principal, a parede do sótão é recuada, havendo uma saliência que se encontrava rematada com argamassas cimentícias. Na intervenção a argamassa foi substituída por telha de capa e canudo.

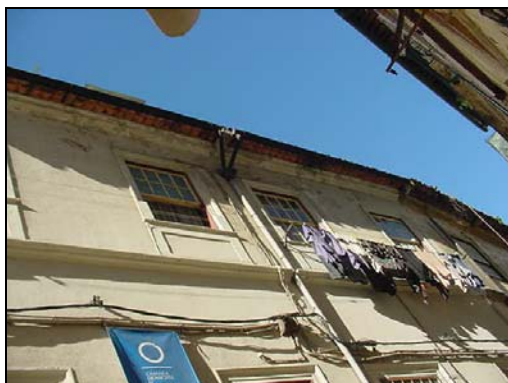
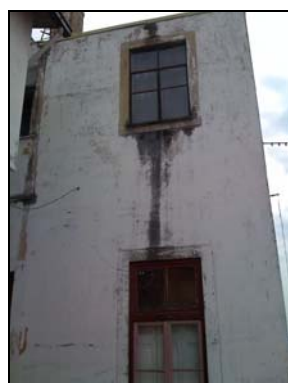
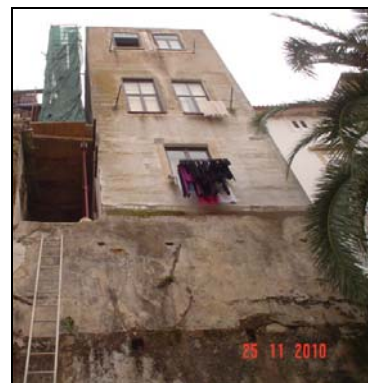
Nas fachadas do prédio era visível degradação ao nível da pintura com acabamento a tinta areada. O alçado posterior estava em pior estado de conservação, pela dificuldade de acesso, apresentando ainda, fungos, rebocos desagregados e/ou pontualmente inexistentes.

Deste modo a intervenção consistiu na picagem pontual dos rebocos, especialmente a camada do esboço (no alçado principal) e as massas desagregadas (alçado posterior).

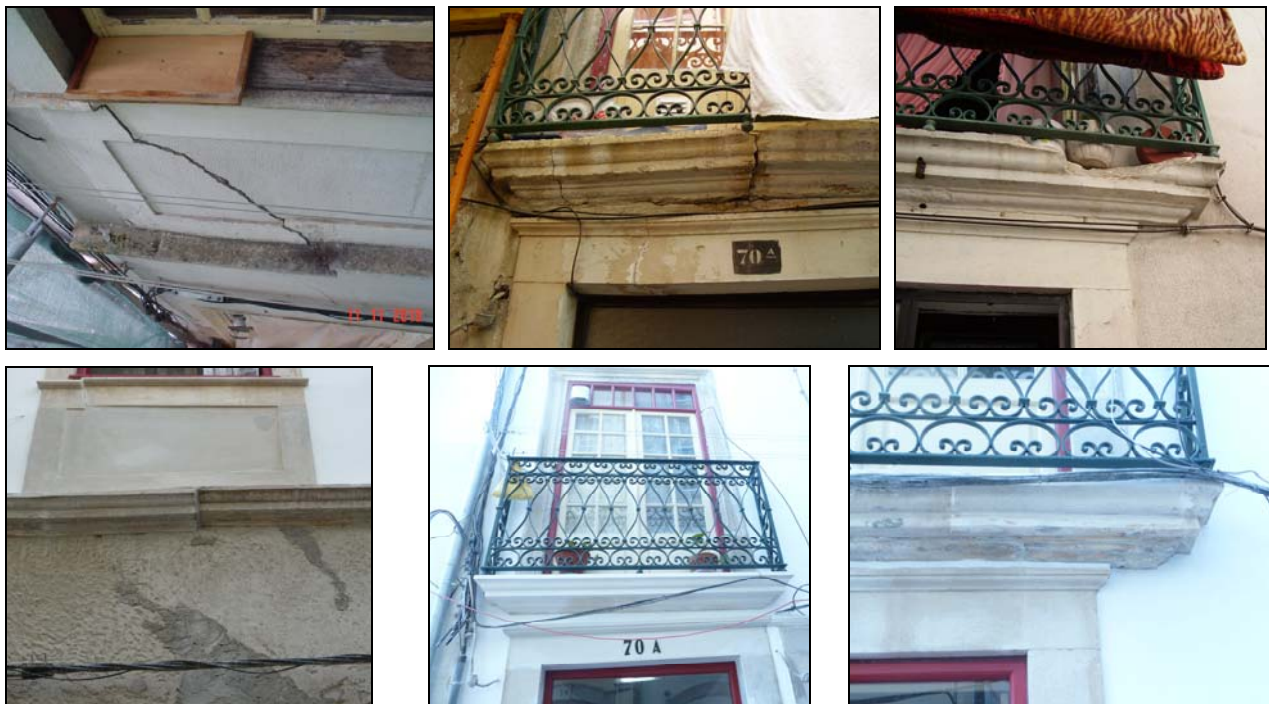
As cantarias de pedra apresentavam bom estado de conservação à excepção das cantarias das soleiras das varandas do 1º andar do alçado principal e as que se encontravam junto ao imóvel contíguo com nº de polícia nº 72-74. Essas cantarias estavam com lacunas (soleiras) e fracturadas (vergas) devido ao visível assentamento das fundações. As restantes cantarias, assim como as gárgulas, foram limpas e escovadas.

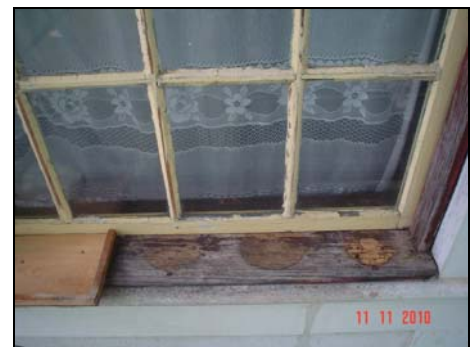
Não havia uniformidade no conjunto uma vez que existiam vãos com caixilharia em alumínio e outros em madeira, sendo que os vãos de madeira se encontravam com a pintura a descascar e elementos apodrecidos.

Assim, os vãos foram substituídos por novos, executados em madeira de Kambala e pintados com esmalte aquoso da "Sotinco", com as seguintes cores: os aros móveis das janelas e as portadas a bege **RAL 1015**; os aros fixos e peitoris das janelas e portas a sangue-de-boi **RAL 3011**.

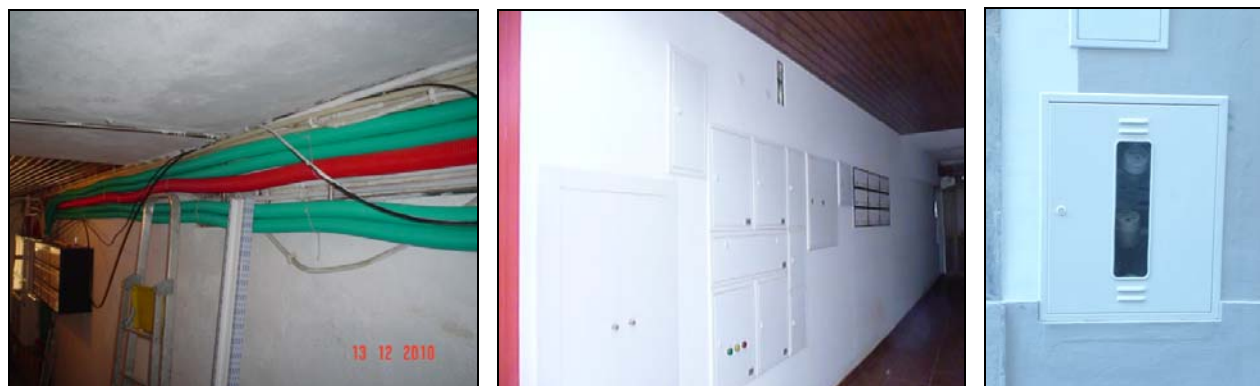
A alimentação em termos de energia eléctrica, que era estabelecida através de alimentações dispersas, pela fachada principal do edifício, foi centralizada num único ponto, com a instalação de um quadro de colunas no hall de entrada do R/Chão. Os contadores de energia ficaram no piso da instalação respectiva.

Em termos de ITED, procedeu-se à execução de infra-estrutura enterrada no exterior e instalação de armário de telecomunicações no hall de entrada do edifício (ATE), junto ao quadro colunas.

Do ATE é feita a distribuição das infra-estruturas ITED, ficando em cada patamar, caixas do tipo C1.

A tubagem e quadros centralizada ao longo do corredor do r/chão, como anteriormente referido, ficaram ocultos por uma parede executada em gesso cartonado. A partir daqui, a instalação foi estabelecida em calha.
