GABINETE PARA O CENTRO HISTÓRICO

FICHA TÉCNICA DA OBRA

RECUPERAÇÃO/RECONSTRUÇÃO DO IMÓVEL SITO NA RUA JOAQUIM ANTÓNIO DE AGUIAR, nºs 21 a 25 e BECO DAS CRUZES, nºs 5 a 7

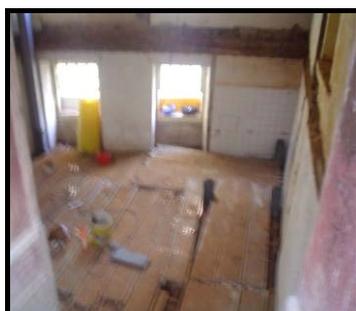
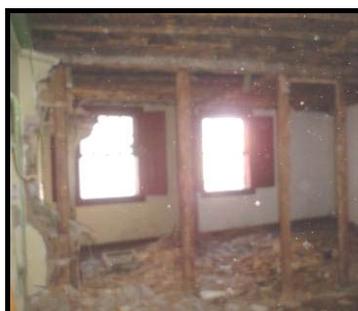
O imóvel, destinado na totalidade a habitação, encontrava-se em muito mau estado de conservação, não tinha as condições mínimas de habitabilidade e salubridade, com múltiplas deficiências resultantes do natural envelhecimento dos materiais e de falta e/ou más intervenções anteriores, pelo que se procedeu à reconstrução do mesmo. As cozinhas que existiam cujos tubos de exaustão, quer dos fogões quer dos esquentadores a gás (estes "improvisados"), tinham a tubagem a evacuar pelas janelas ou fachadas e outros não possuíam sequer qualquer sistema de exaustão. As casas de banho (nas fracções que existiam) eram incompletas e estavam em avançado estado de degradação.

De construção tradicional, o prédio foi demolido no interior, piso a piso (paredes divisórias, cobertura, pavimentos e escadas), mantendo-se as paredes exteriores em alvenaria de pedra, assim como a forma e as cotas da cobertura (beirado e cumeeira).

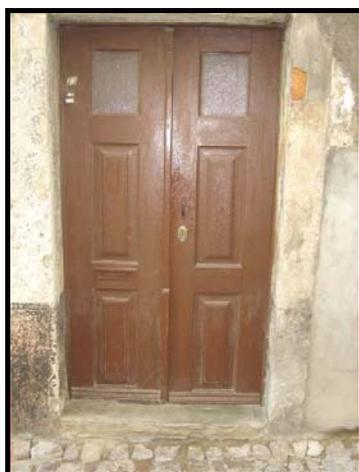
Antes

Todos os vãos foram substituídos, incluindo os peitoris e as portadas interiores, pois encontravam-se em avançado estado de degradação, apresentando ataque por fungos e insectos xilófagos, empenos e degradação dos fechos e ferragens, causados pela falta de manutenção. Procedeu-se à uniformização dos vãos, com as janelas de guilhotina e as portas com uma pequena janela integrada.

Os vãos exteriores (janelas e portas) são de madeira de pinho e as portadas interiores em Kambala. Nas paredes de enxaimel, ao nível dos últimos pisos, as molduras das janelas são também em madeira. Quanto à cor, as portas, as janelas (aros fixos), peitoris, portadas e molduras foram pintados com tinta de esmalte sintético da Sotinco - Marão Fosco, à cor **castanho escuro - RAL 8012**, os aros móveis das janelas à cor **branco pérola - RAL 1013**.
