GABINETE PARA O CENTRO HISTÓRICO

FICHA TÉCNICA DA OBRA

**REABILITAÇÃO DO IMÓVEL SITO NO LARGO DA SÉ VELHA, Nº 30 E BECO DA CARQUEJA,
Nº 3 PARA INSTALAÇÃO DO BERÇÁRIO, INFANTÁRIO E CRECHE - 1ª FASE - CONTENÇÃO
PARCIAL DE FACHADAS COM ESTRUTURA DEFINITIVA**

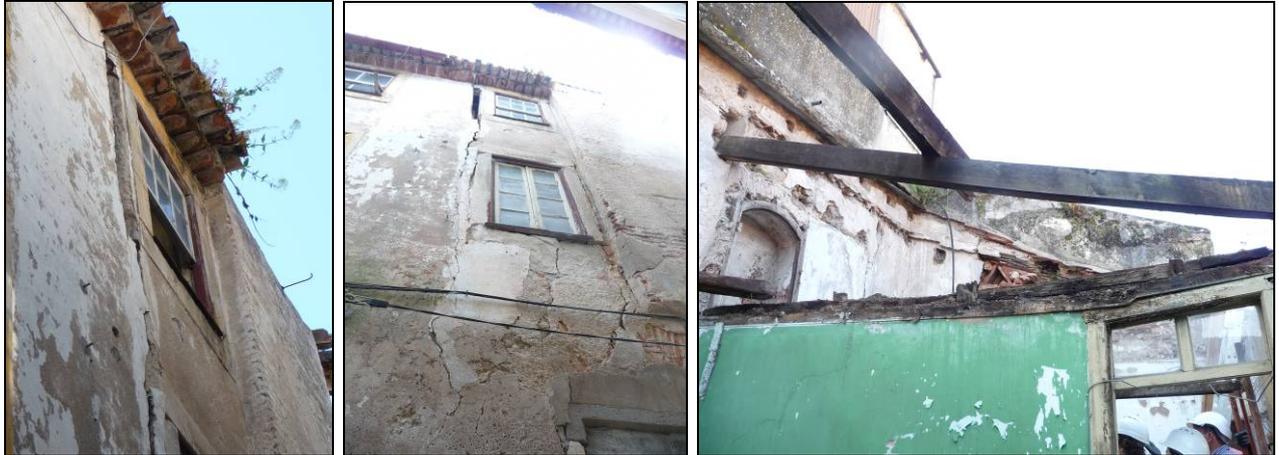
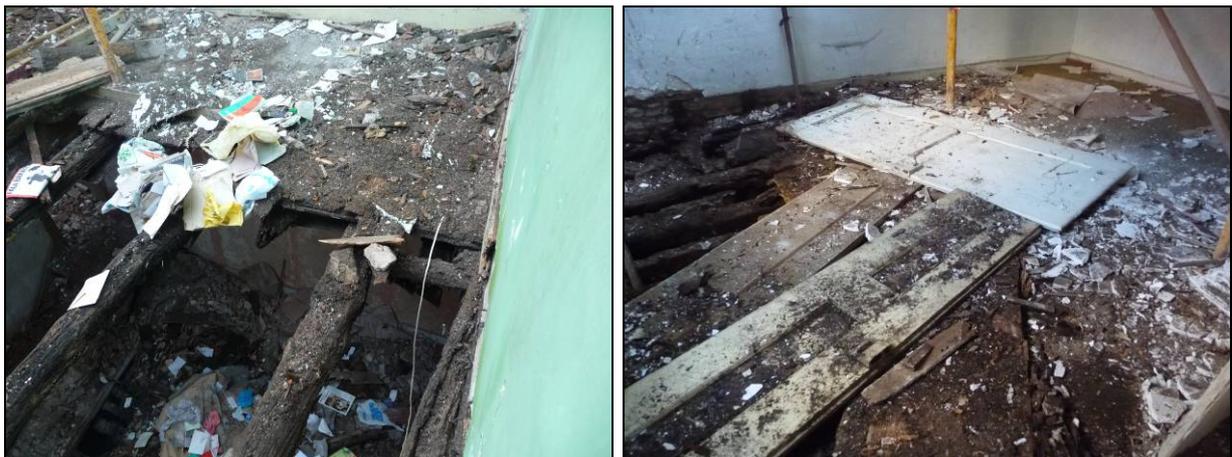
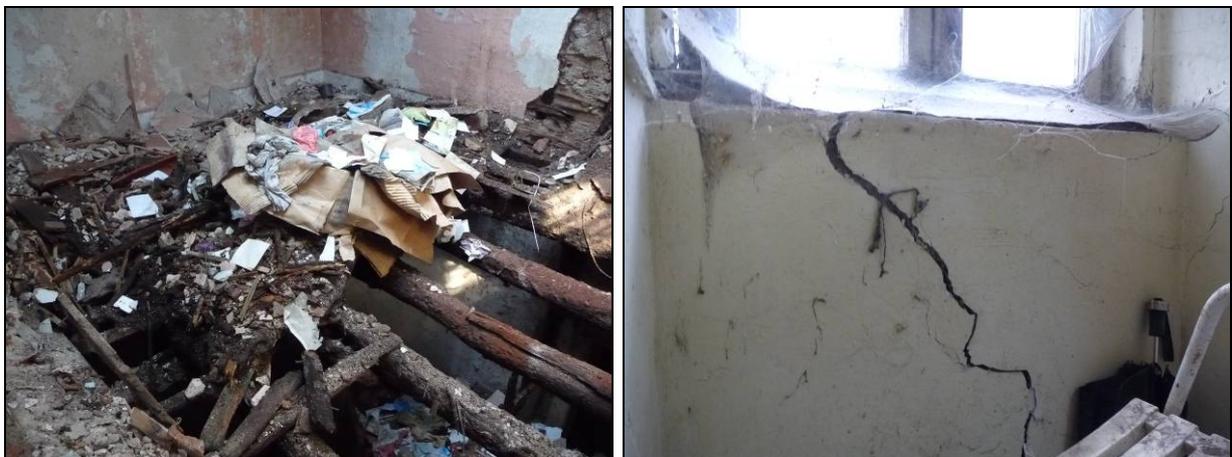
Na 1ª Fase, a intervenção centrou-se no corpo do edifício com acesso pelo Beco da Carqueja (antiga R. dos Gatos), dado encontrar-se em muito mau estado de conservação. Os pisos e cobertura - de madeira - em ruína, rebocos exteriores em falta e desagregados, vãos de madeira apodrecidos com infiltrações de água para o interior, bem como uma fissura de grande dimensão na fachada principal. Tendo como objectivo minimizar os custos e dado que o ante-projecto de arquitectura já se encontrava consolidado e com pareceres das diversas entidades, partiu-se para a contenção parcial das fachadas adoptando a estrutura definitiva do conjunto.

Ao nível da estabilidade, foi mantida a estrutura principal do imóvel, constituída pelas paredes exteriores em alvenaria de pedra e procedeu-se ao desmonte dos pisos e revestimentos (realizado de baixo para cima para permitir a descida dos entulhos dos pisos superiores), demolidas as paredes interiores e desmontadas as caixilharias.

De modo a permitir o acesso pelo logradouro, foi também demolida a fachada voltada para Sudoeste e construída uma nova parede, mais recuada, em alvenaria dupla de tijolo, com caixa-de-ar e isolamento térmico materializado com placas de poliestireno extrudido de 40 mm.

Os vãos, ao nível do r/chão foram encerrados com alvenaria, para evitar a intrusão e aumentar, temporariamente, a resistência da fachada.

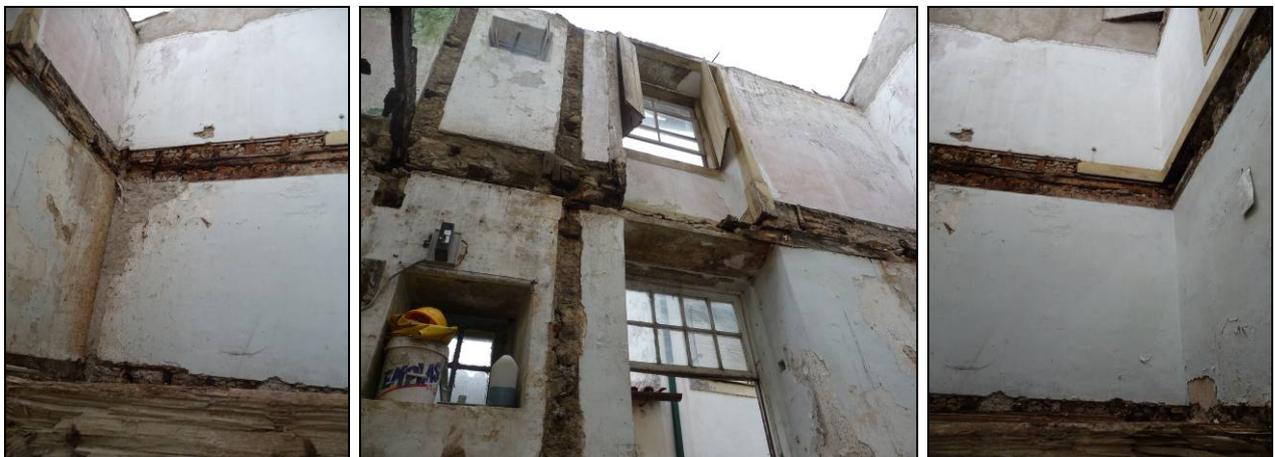
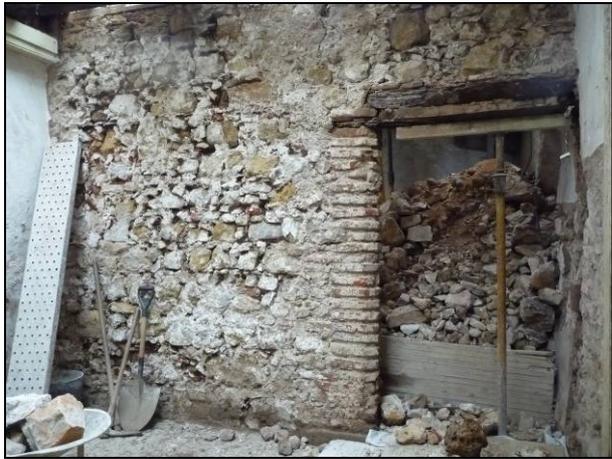
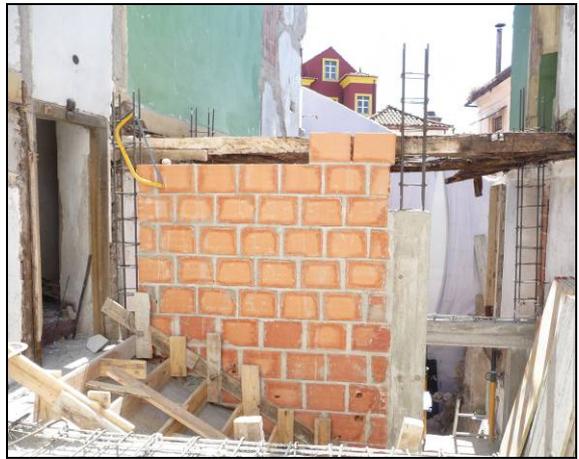
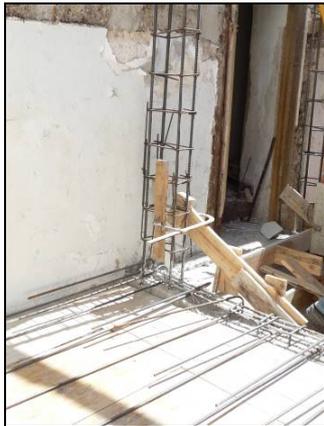
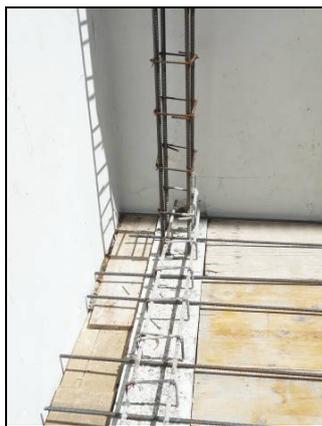
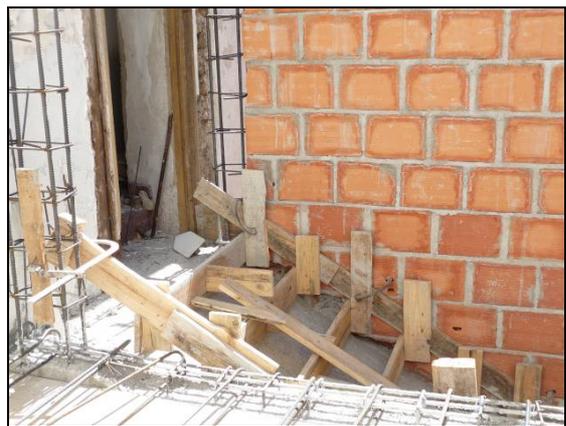
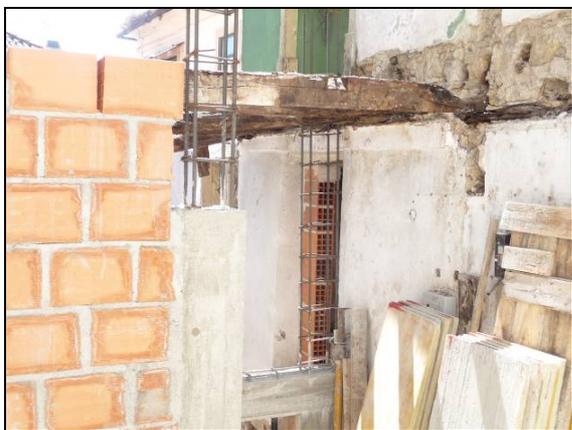
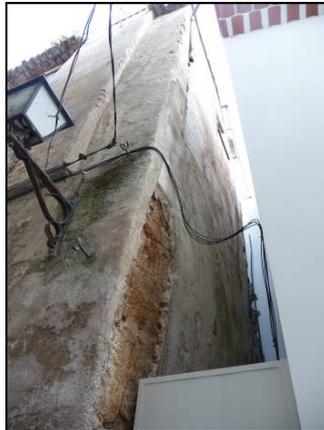
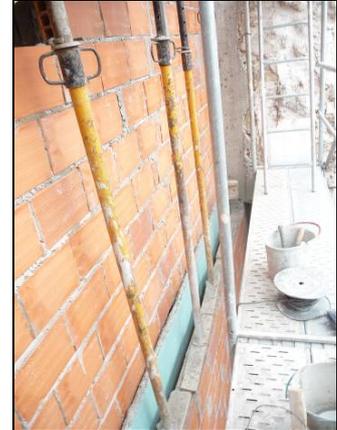
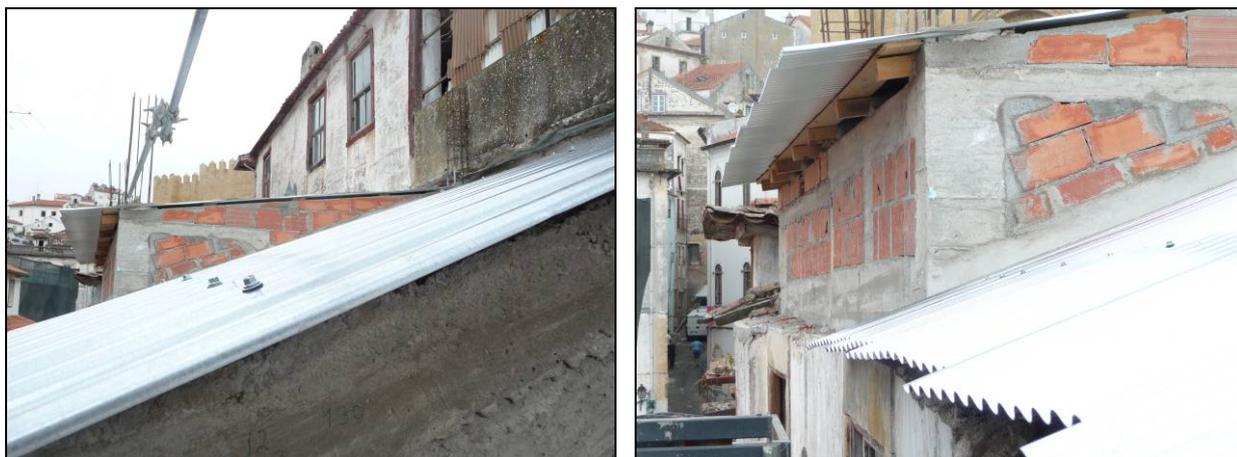
O reforço estrutural consistiu, dada a degradação acentuada que se verificava, na execução de estrutura em betão armado e em aço, nomeadamente:

- Betão Armado - em fundações, parte dos pilares e cintas de travamento das paredes de alvenaria da caixa de escadas, lajes de escadas e lintéis de coroamento superior das paredes existentes;
- Estrutura metálica - em pilares e nos pórticos que marcam os vãos das portas da entrada principal e Sudoeste do piso 1;
- Foram feitas pregagens da estrutura à parede exterior existente, sempre que se mostrou necessário.
