GABINETE PARA O CENTRO HISTÓRICO

FICHA TÉCNICA DA OBRA

"Recuperação do Imóvel sito na Rua Fernandes Tomás, nºs 13 a 15"

Dono de Obra: Câmara Municipal de Coimbra

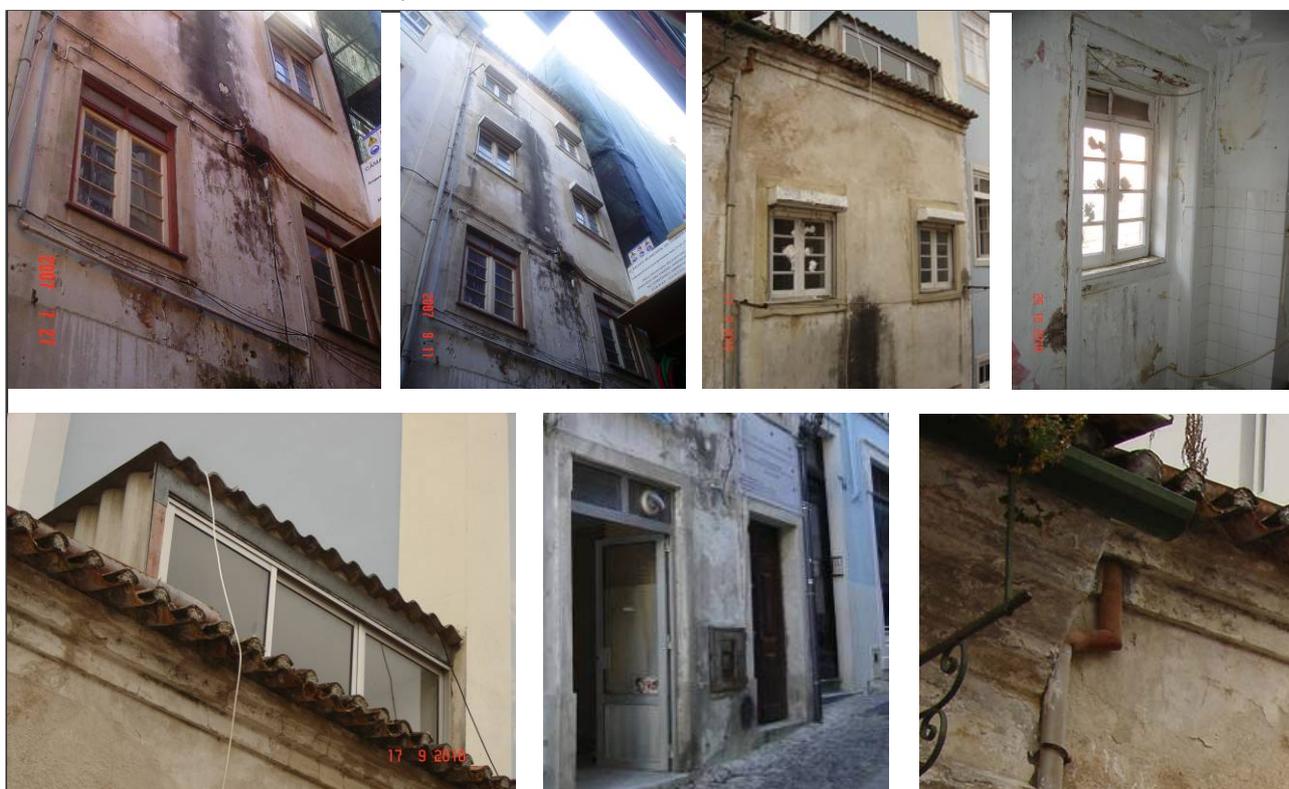
Antes da intervenção

A fachada apresentava reboco pontualmente deteriorado, com existência de fungos, e tinta destacada, resultante da falta de manutenção ao longo do tempo.

Nos elementos em cantaria de pedra encontravam-se fungos (mas não com existência de lacunas) e as caixilharias em madeira apresentam-se em relativo estado de degradação. A inexistência de portadas interiores, deu lugar à aplicação de estores, e a colocação em tempos não referenciados de uma porta em alumínio, ao nível do rés-do-chão, contribuíam para que o edificado se tornasse dissonante.

A cobertura, de uma água, estava impermeabilizada com telha de Marselha acabada com forro de madeira pelo interior. A mansarda, com paramentos exteriores revestidos a chapa de zinco e "chapa de Lusalite", apresentavam forte degradação aliada a remates permeáveis. O sistema de drenagem de águas pluviais, constituído por cauleira interior e tubo de queda, encontrava-se em mau estado de conservação.

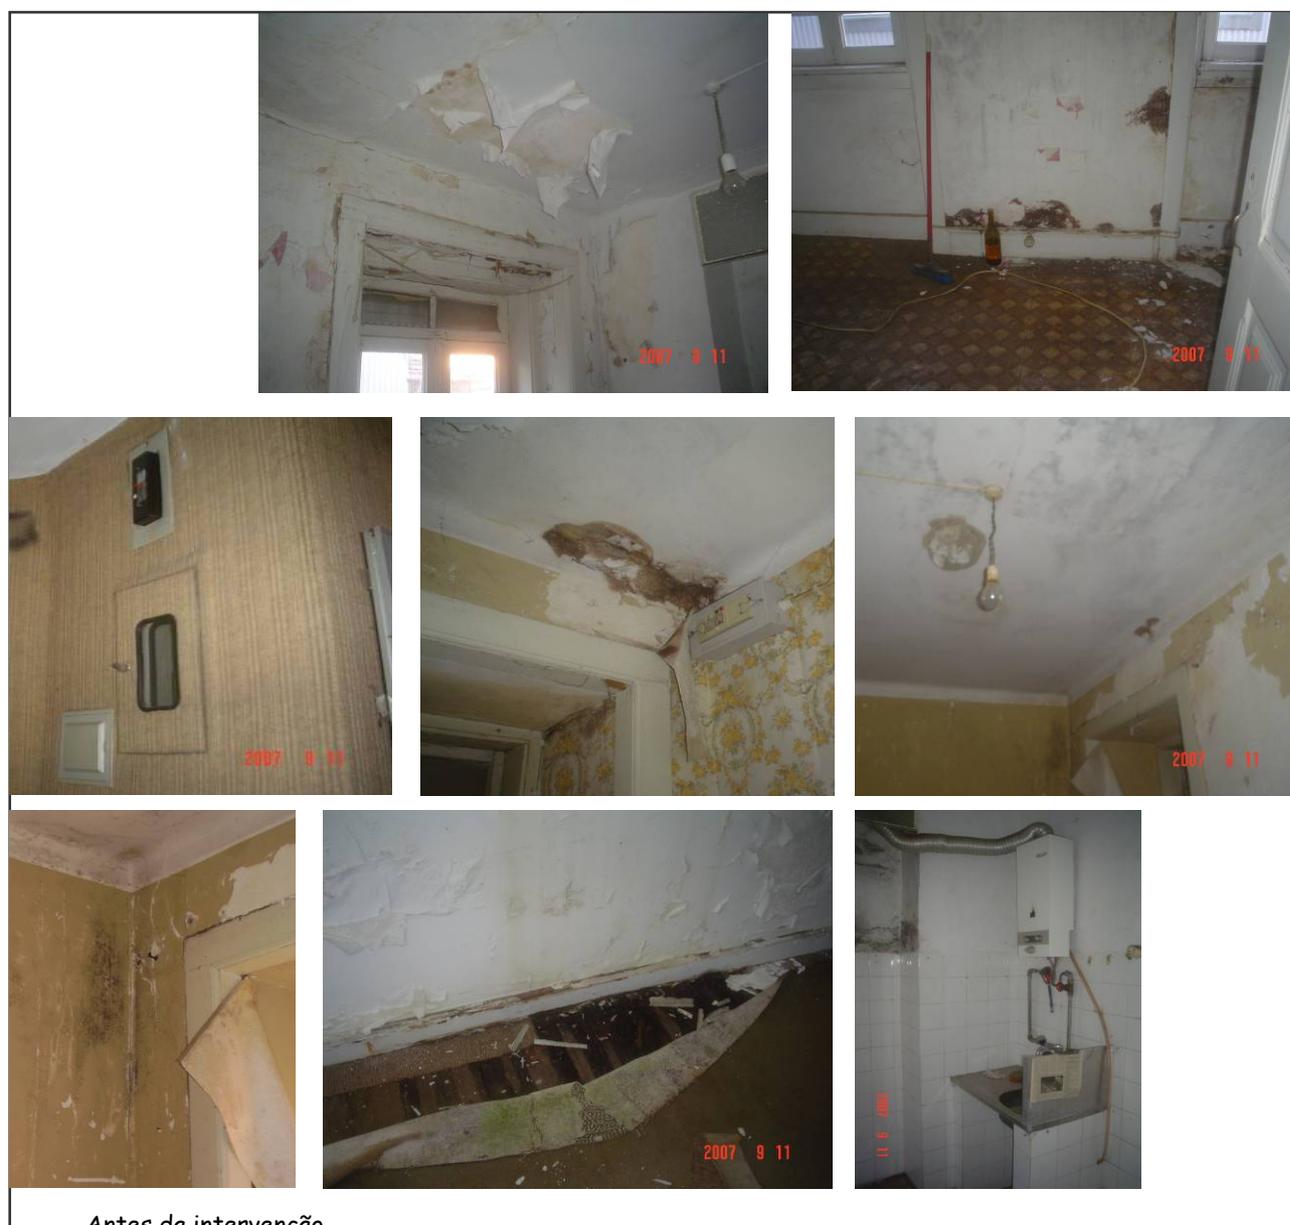
No interior, ao nível do rés-do-chão, as paredes revestidas a alcatifa, "escondiam" rebocos deteriorados, devido ao ataque biológico, por falta de ventilação.

As paredes interiores, nos 1º, 2º e 3º pisos, apresentavam sinais de argamassa de cimento de "Portland", fissuras e desagregação de rebocos. Os tectos, pavimentos, sancas e rodapés encontravam-se pontualmente em mau estado de conservação e com elementos de soalho apodrecido. As escadas de acesso aos andares superiores, inoperacional, pelo facto de haver degraus apodrecidos.

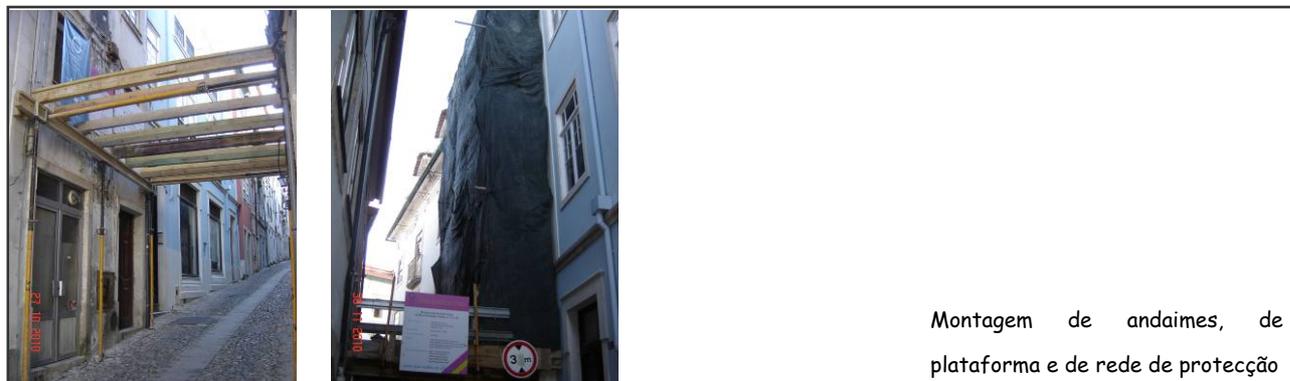
Montagem de andaimes, de plataforma e de rede de protecção

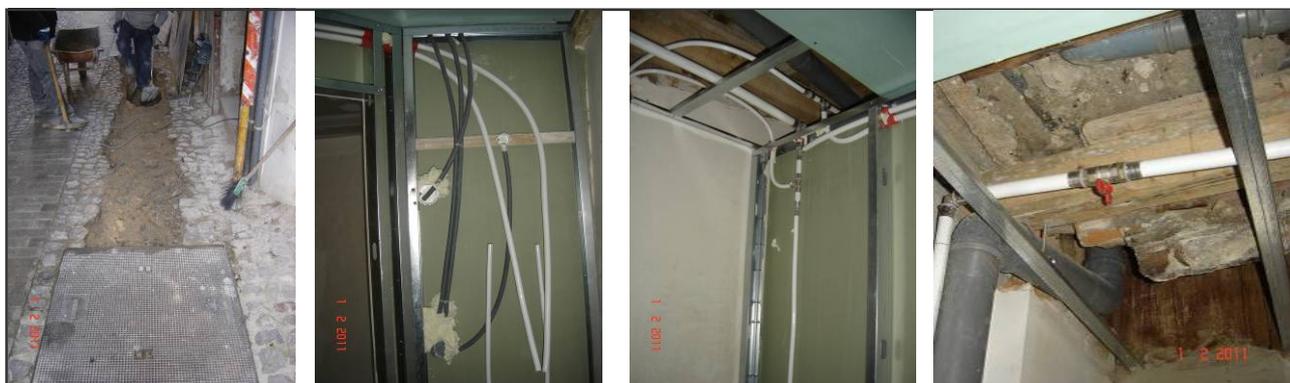
Execução de caixas e roços para colocação de Infra-estruturas

Exteriormente procedeu-se à abertura de valas, para colocação de infra-estruturas para possibilitar a remoção de cabos e fios existentes na fachada.

Foram remodeladas as redes de águas e esgotos, a rede de gás e ITED. No que diz respeito à rede de distribuição de água, foi executada em tubagem de aço inox, instalada à vista.

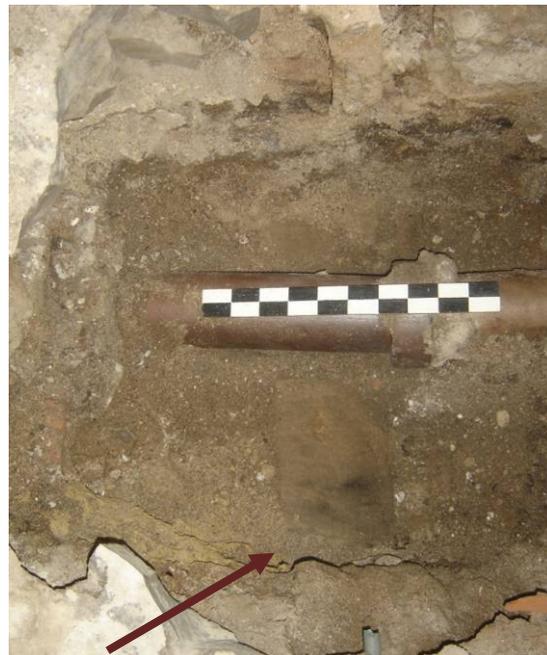
Finalmente a identificação de uma presumível soleira, in situ, a cerca de 55 cm abaixo da cota de circulação actual e recuada a oriente, indicia a existência de uma estrutura anterior. Esta construção, cuja cronologia se desconhece, funcionaria a um cota inferior e apresentaria linha de fachada ligeiramente recuada.

Aspecto da possível soleira detectada

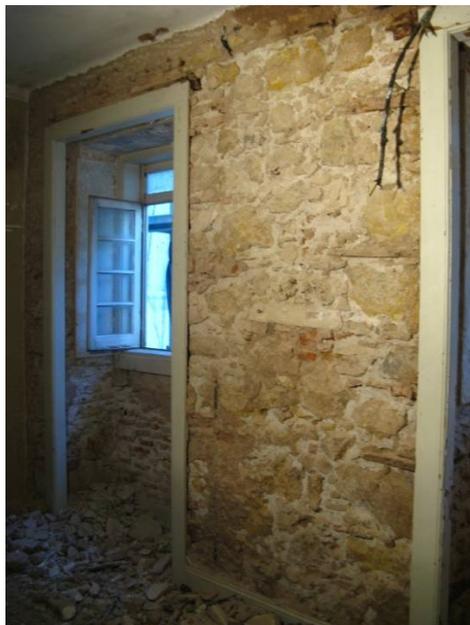
Originalmente, o prédio possuiria apenas três pisos, tendo os dois restantes sido acrescentados posteriormente, na segunda metade do século XX, mantendo-se, ao nível da frontaria, uma aparente homogeneidade de estilo.

Aspecto do aparelho em alvenaria ordinária que caracteriza o pano de parede do edifício original (rés-do-chão, 1º e 2º andar)
