GABINETE PARA O CENTRO HISTÓRICO

FICHA TÉCNICA DA OBRA

"Recuperação do Imóvel sito na Rua da Matemática, nºs 26 a 28"

Dono de Obra: Câmara Municipal de Coimbra

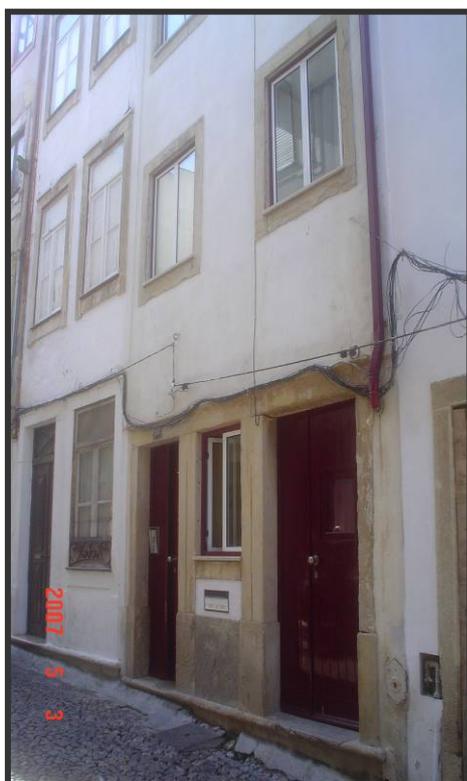
Alçado principal - Antes da intervenção

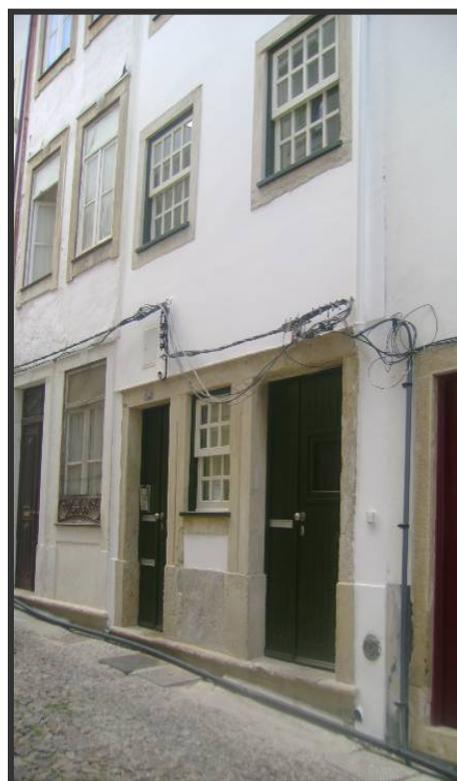
Alçado principal - Depois da intervenção

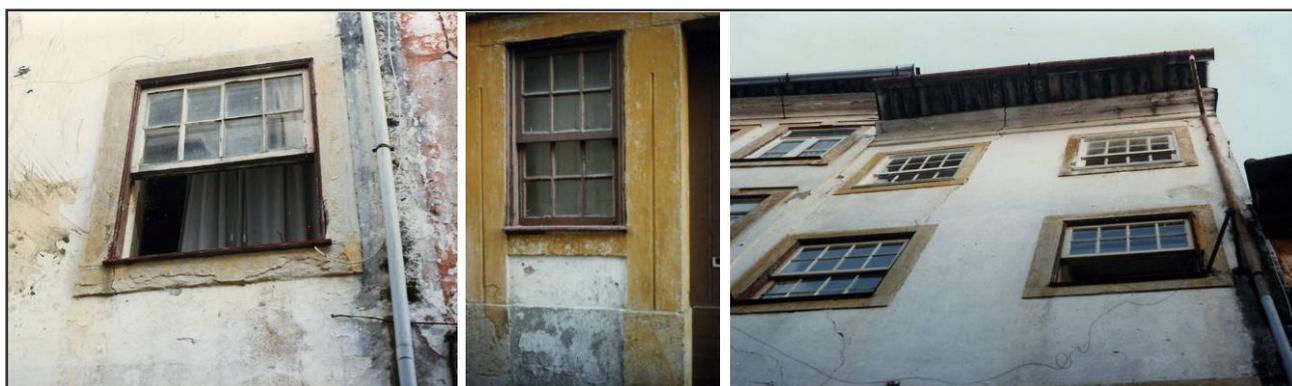
Os vãos exteriores, em alumínio, de duas folhas, configuravam-se numa dissonância, nomeadamente, quanto à forma e material utilizados. A proposta teve em consideração conferir uma leitura de autenticidade, tomando como base fotografias anteriores à intervenção anterior.

Fotografias antes da intervenção ao abrigo de outro programa

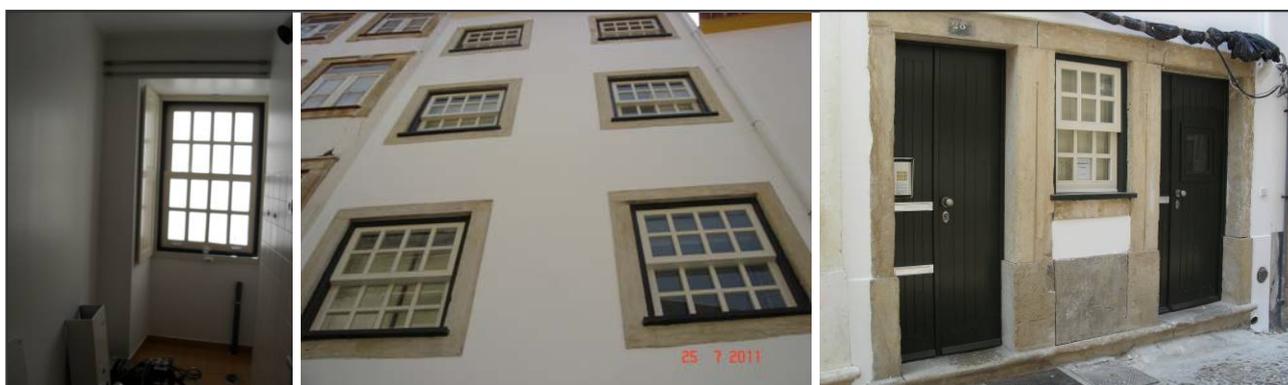
Substituição/Recuperação de vãos

Os vãos de portas e janelas, em madeira foram limpos e restaurados com massas apropriadas, testadas previamente quanto à textura e cor, tendo a dupla característica de reposição/acabamento.

Foram removidos os peitoris em mármore, assim como as caixilharias em alumínio existentes (janelas) que foram substituídas por madeira do de "Kambala", executadas com vidro simples e munidas de pingadeiras e vedantes, conforme mapa de vãos, com exceção das portas do r/chão por estas serem em madeira. As portadas foram executadas com aro em madeira e almofada em MDF hidrófugado e acabamento em esmalte acrílico.

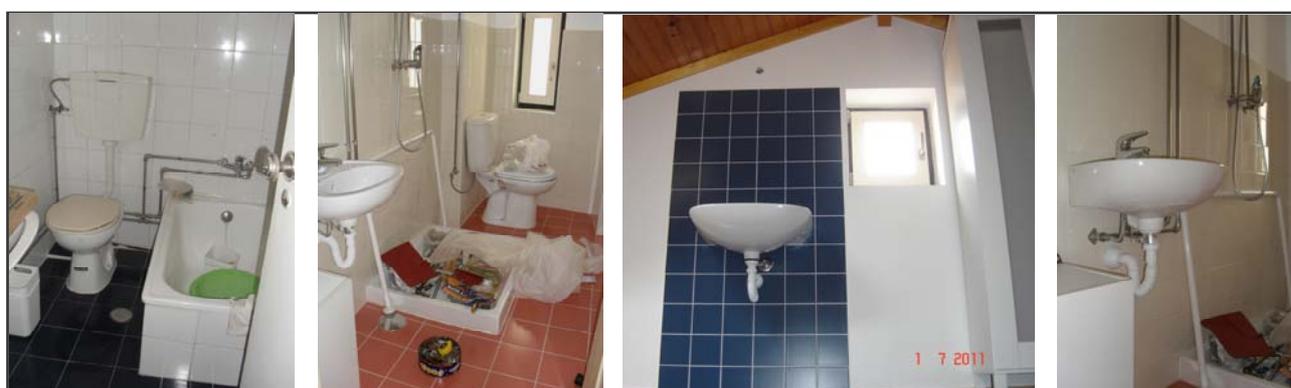
Recuperação de interiores

Interiormente foram substituídos e beneficiados os revestimentos e equipamento das instalações sanitárias, assim como os espaços da cozinha.

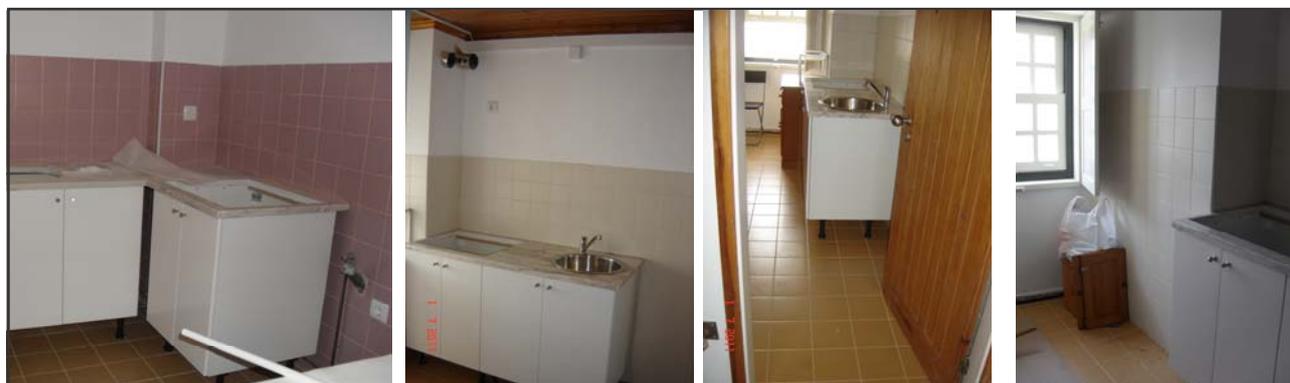
Recuperação de interiores

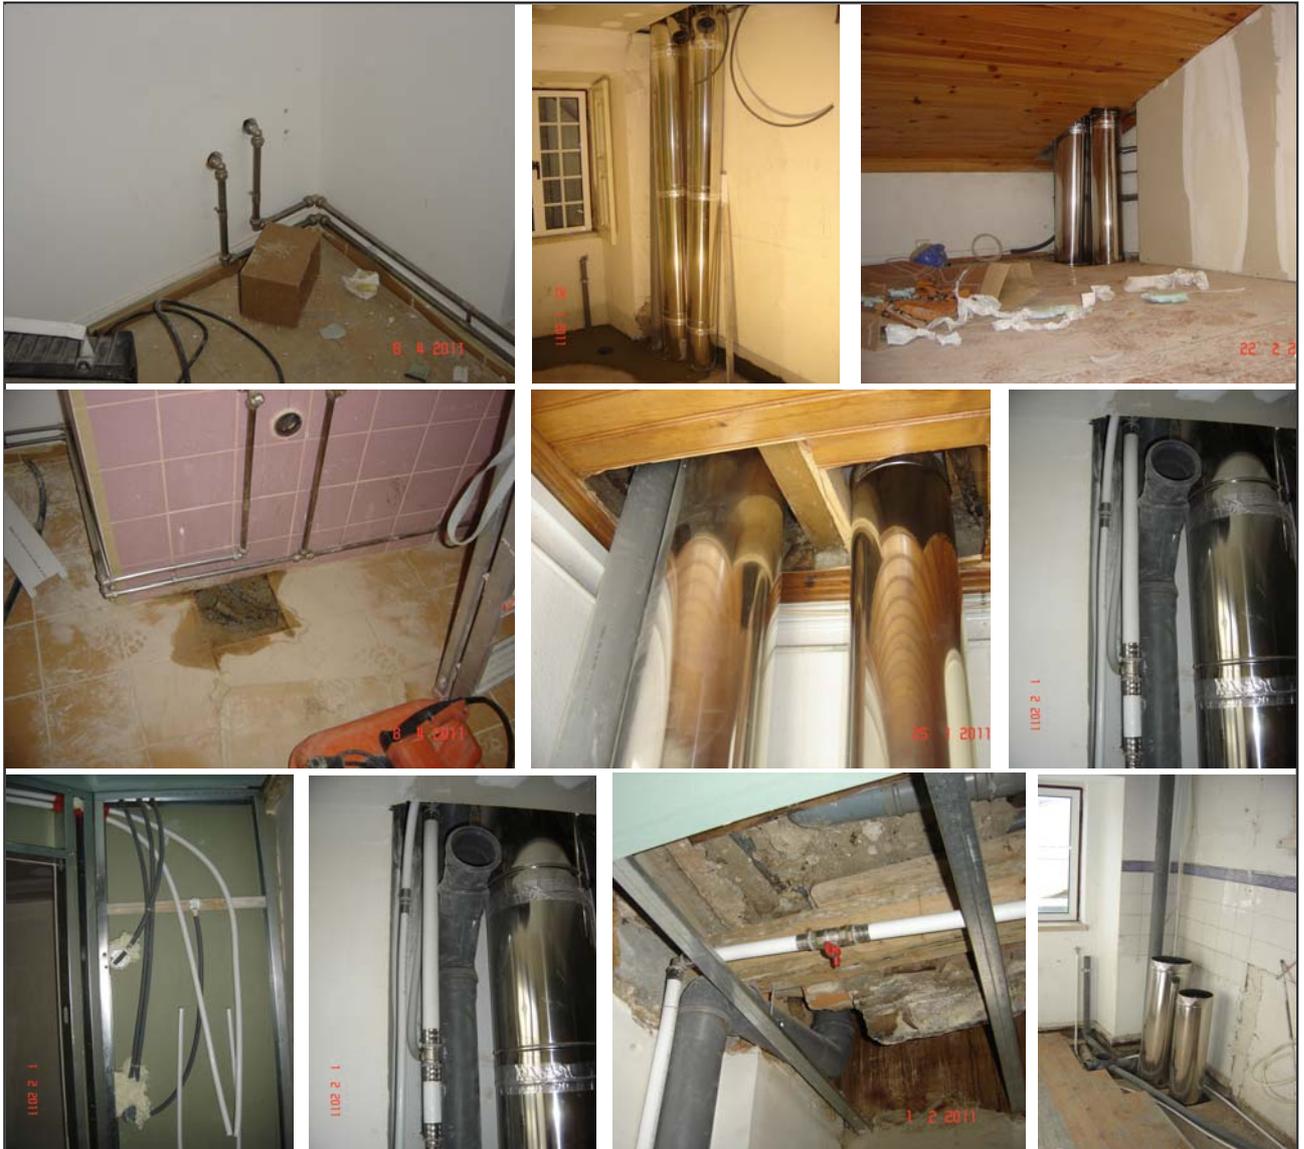
Execução de caixas e roços para colocação de Infra-estruturas

Foram remodeladas as redes de águas e esgotos, a rede de gás e ITED. No que diz respeito à rede de distribuição de água, foi executada em tubagem em aço inox, instalada à vista.

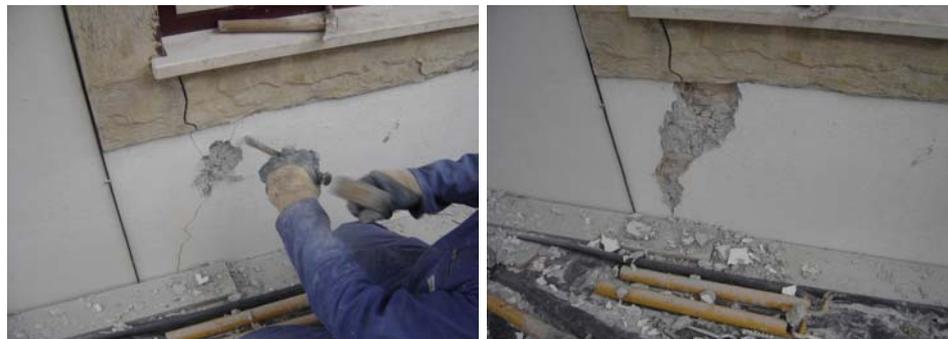
Figura1 - Picagem pontual do reboco da fachada exterior do edifício.

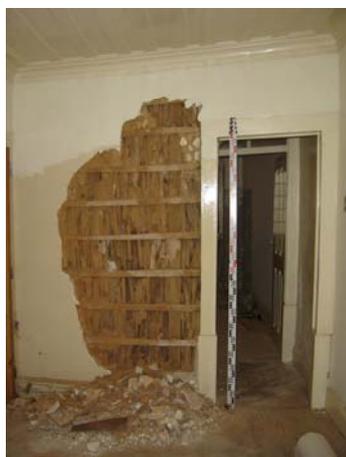
Figura 2 - Aparelho construtivo de uma das paredes interiores do edifício após trabalhos de picagem.

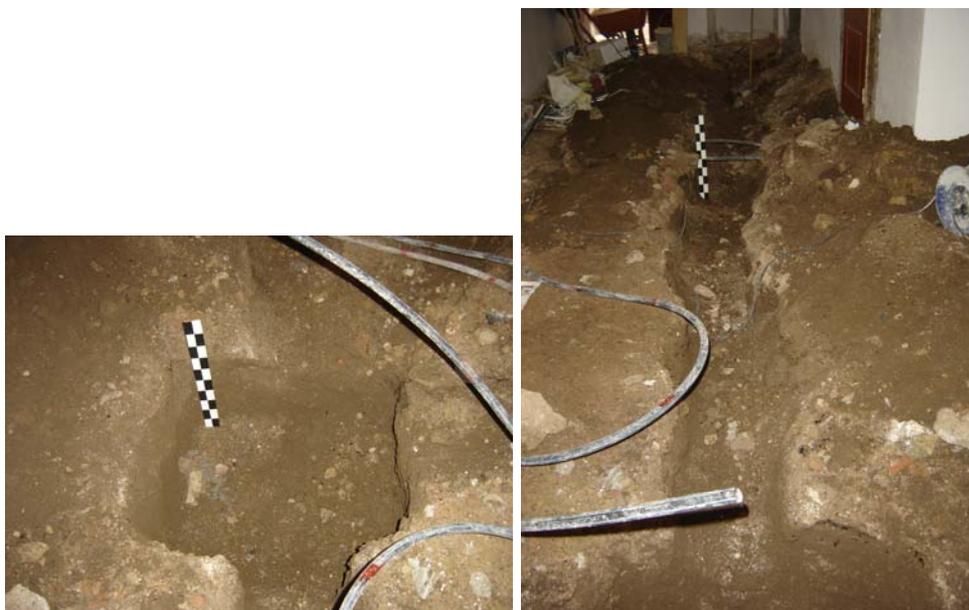
Para além destas acções, face à especificidade técnica inerente ao projecto de águas/esgotos, foi necessário proceder à abertura de algumas sondagens/vala na área das "caixas/tubagem". Trabalhos que não revelaram contextos arqueológicos relevantes. Apenas níveis contemporâneos de aterro e sem expressividade histórico-arqueológica.

Figura 4 - Pormenor das sondagens/vala aberta para instalação das "caixas/tubagem".
