GABINETE PARA O CENTRO HISTÓRICO

FICHA TÉCNICA DA OBRA

"Recuperação do Imóvel sito na Rua do Quebra-Costas, nºs 21 a 25"

Dono de Obra: Câmara Municipal de Coimbra

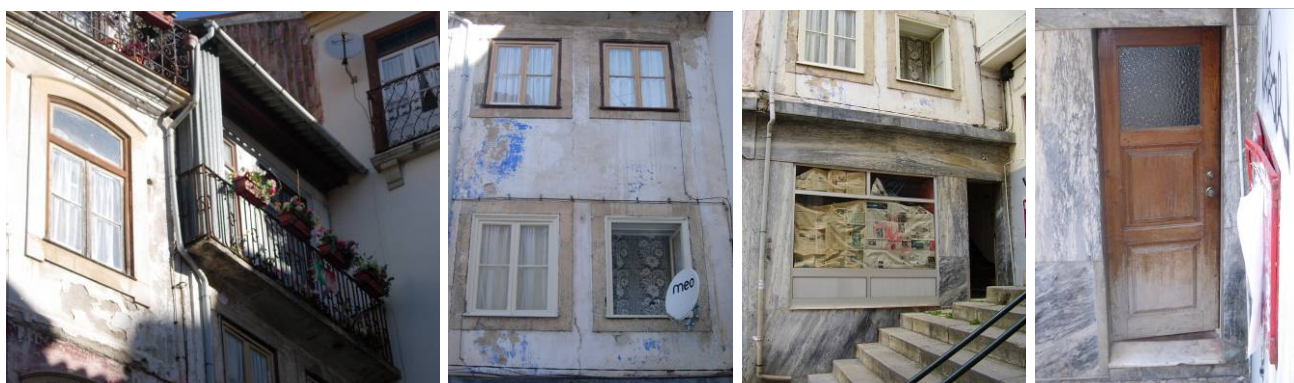
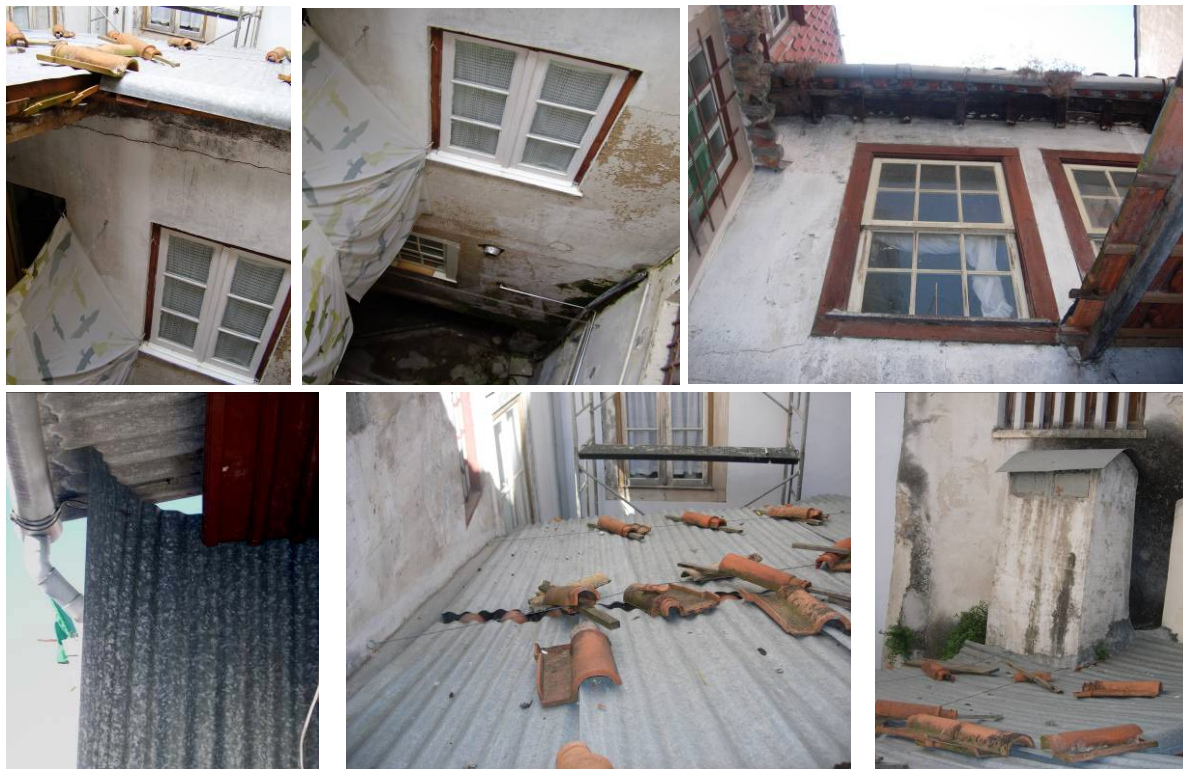
As fachadas apresentavam reboco pontualmente deteriorado, com existência de fungos, fendilhação localizada e tinta destacada, resultante da falta de manutenção ao longo do tempo. O revestimento da cobertura, parcialmente em chapas metálicas e telha cerâmica com elementos em falta, apresentando interiormente infiltrações e consequentes deformações ao nível da estrutura.

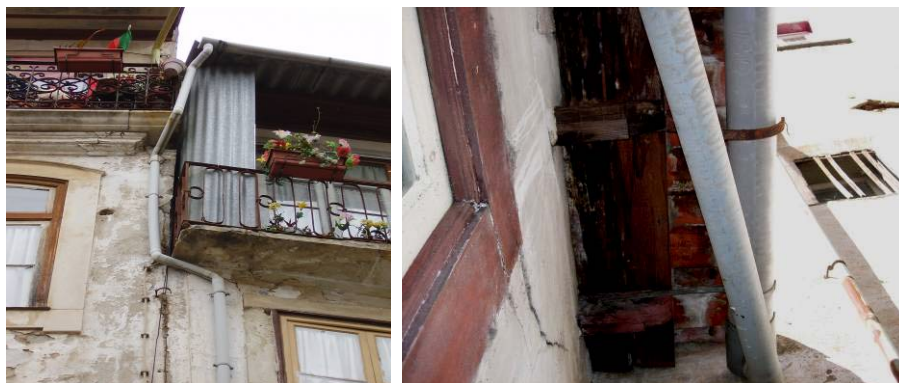
O sistema de drenagem de águas pluviais encontrava-se degradado.

As caleiras e tubos de queda do sistema de recolha e drenagem de águas pluviais foram substituídos por sistemas semelhantes, executados em zinco, e dotados de "funis" de descarga na ligação com as caleiras. O tubo de queda visível no alçado principal foi pintado à cor da mesma - branco.

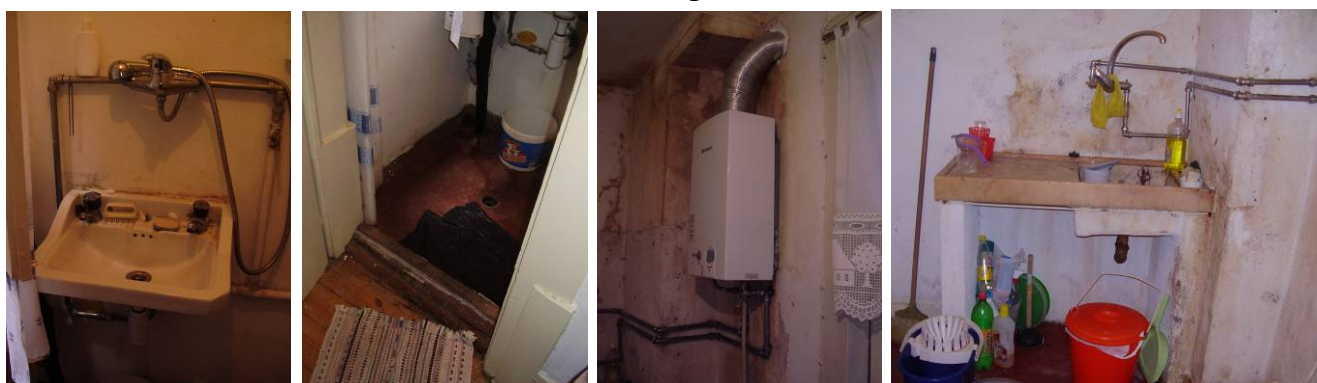
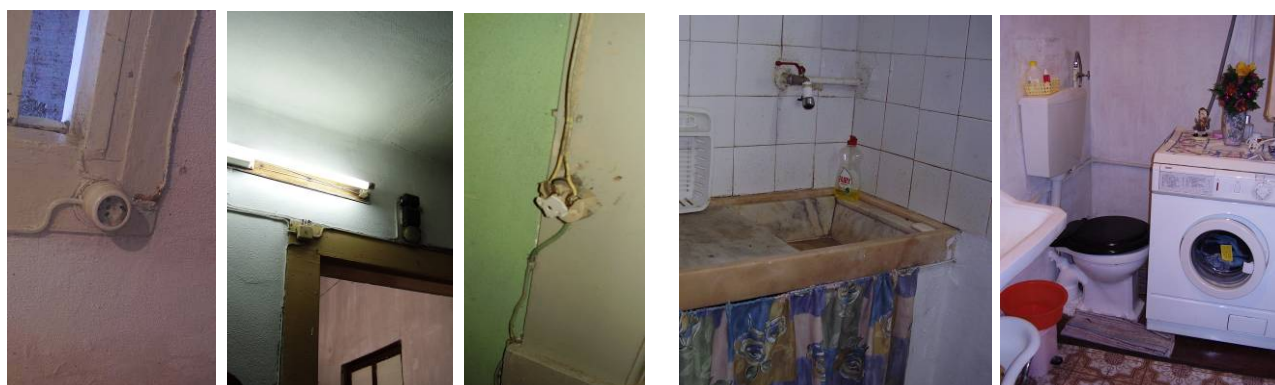
Interiormente o imóvel não apresentava condições de habitabilidade, nomeadamente ao nível de cozinhas, da exaustão de fumos e gases e das instalações sanitárias.

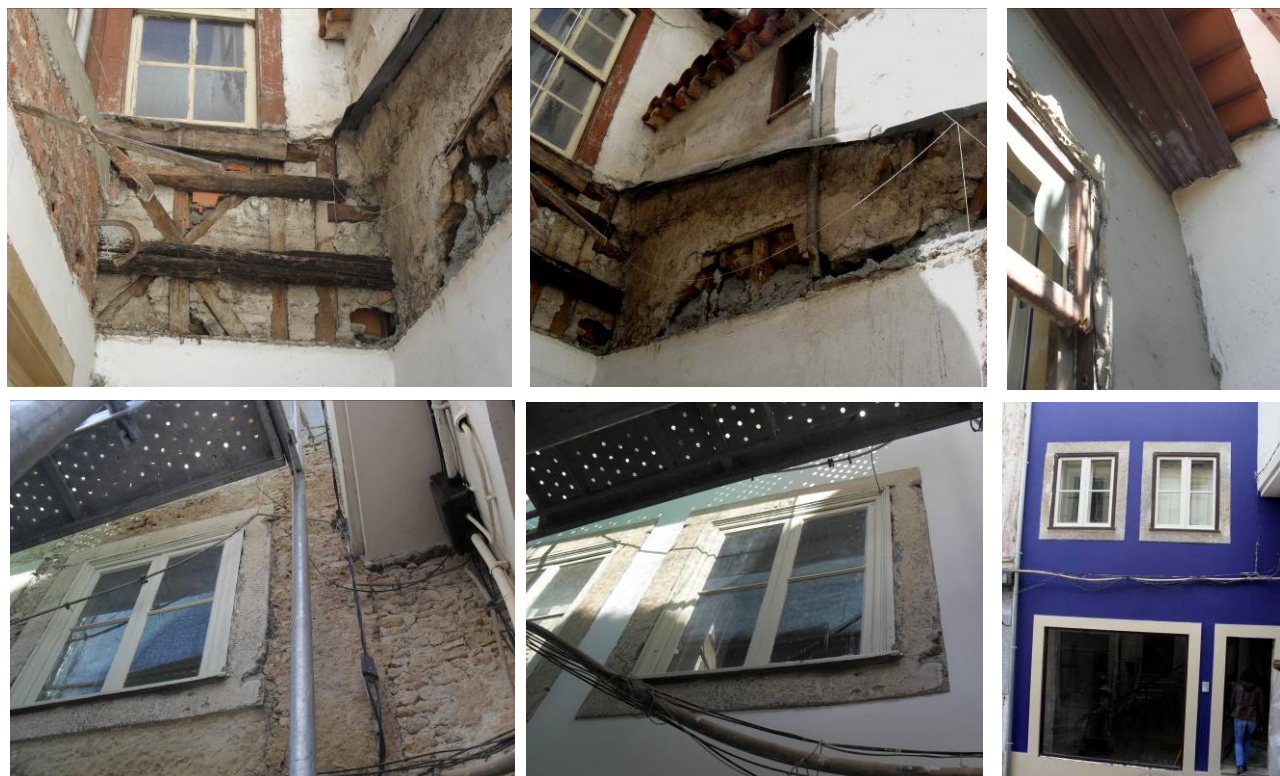
Recuperação do reboco das Fachadas

Os trabalhos consistiram na remoção pontual dos rebocos das paredes exteriores tendo os mesmos sido picados até à profundidade necessária. Posteriormente procedeu-se ao encasque com cacos de tijolo e argamassa para a regularização do suporte. O novo reboco foi executado à base de "argamassas pobres".

Posteriormente foi efectuada pintura com tinta à base de silicato, tinta equivalente à caiação, com características técnicas conforme especificação do caderno de encargos, contendo pigmentos inorgânicos estáveis à luz sendo que o material orgânico não excede os 5%. Os paramentos das fachadas posteriores e 3º andar da fachada principal foram pintados à cor branco e o r/chão, 1º e 2º andares da fachada principal foram pintados à cor azul-cobalto, conforme proposta de cor apresentada.

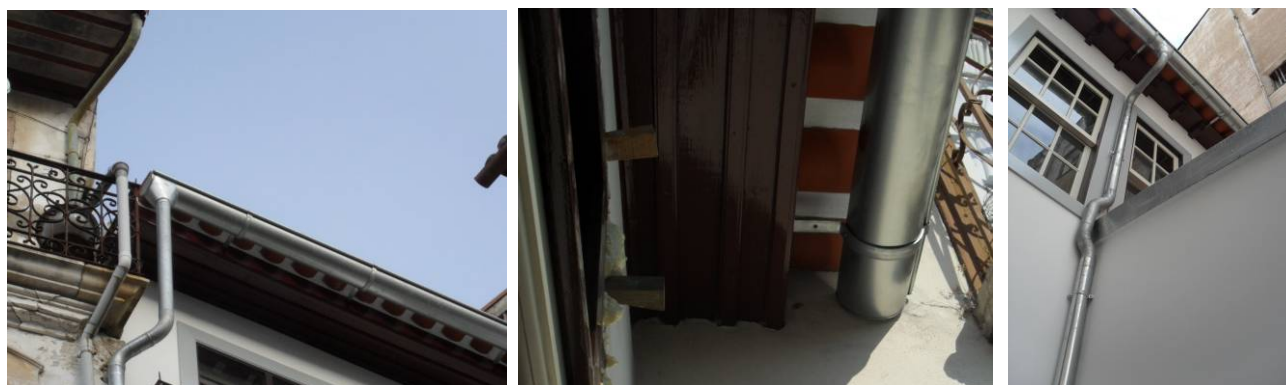
Sistema de recolha e drenagem de águas pluviais

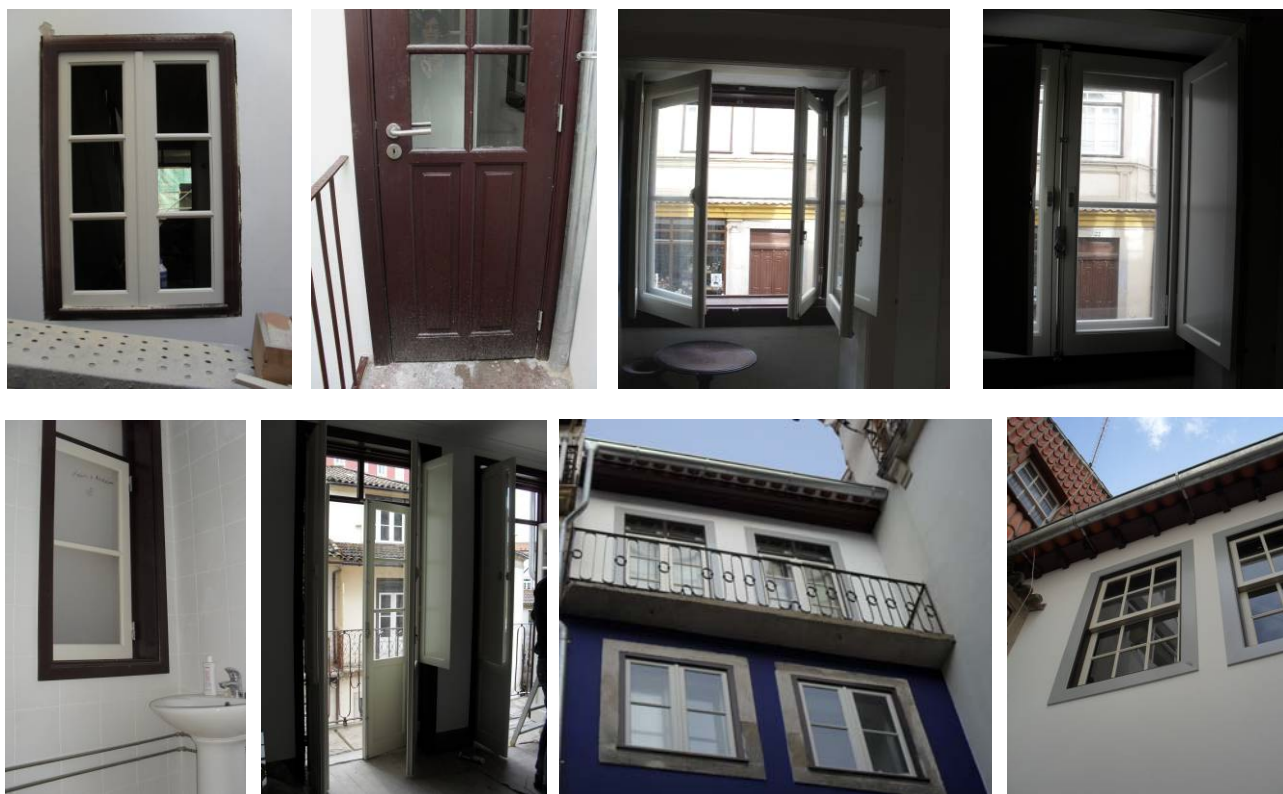
Recuperação de vãos

Os vãos de portas e janelas, foram substituídos, por idênticos em forma e material, sendo que, para colmatar deficiências ao nível do comportamento térmico e acústico, nos vãos da fachada principal, foram executados 2ºs vãos, em madeira de Kambala, com portadas incorporadas, por forma a aumentar o conforto térmico e a minimizar os ruídos exteriores. Os aros das portadas interiores foram executados em madeira de Kambala e as almofadas em MDF hidrófugo.

As cantarias existentes foram, de um modo geral, restauradas tendo algumas delas sido recuperadas recorrendo a barramentos de argamassa de cal, com aferição de cor ao tom da pedra pela adição de pigmento seco.

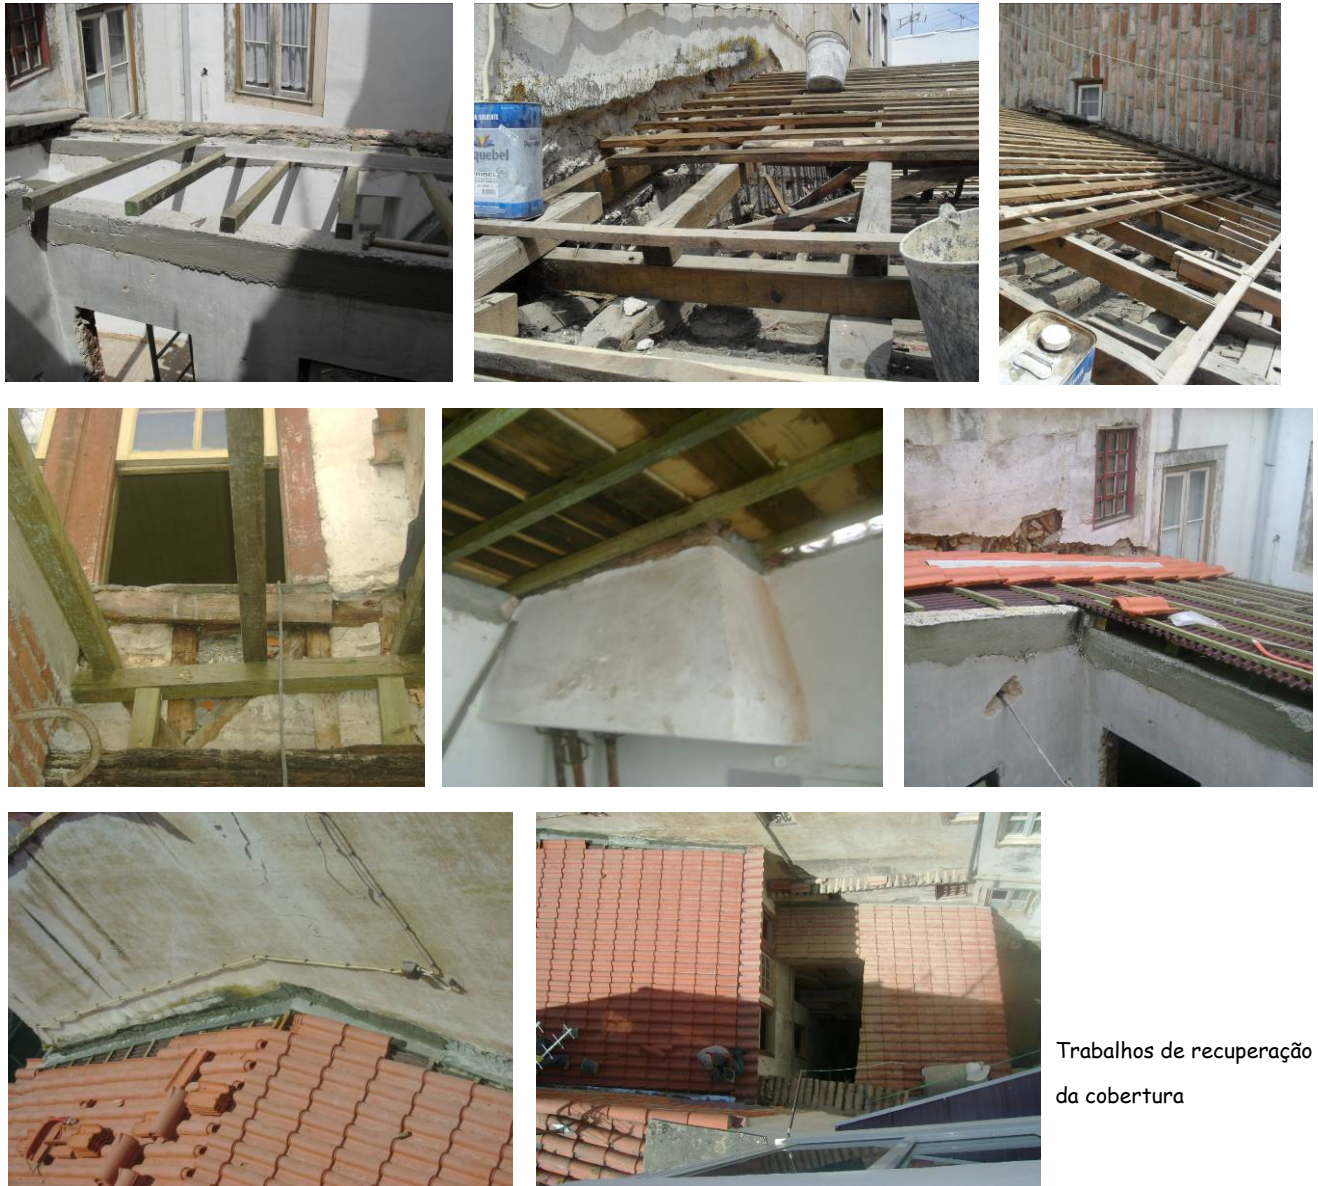
Trabalhos de recuperação da cobertura

O revestimento da cobertura foi substituído na sua totalidade, tendo sido revista e substituída parcialmente a estrutura de suporte em madeira. Foi executada uma viga de cintagem em betão armado, com correcção térmica, mantendo-se em todo o restante a solução construtiva existente. As madeiras foram tratadas com produtos ignífugos adequados, para aumentar a sua resistência à combustão.

O isolamento da cobertura foi executado com sub-telha do tipo "onduline", com posterior assentamento de telha cerâmica. Para o isolamento térmico foram utilizadas placas de lã mineral com 40 mm de espessura, dotadas de película antidesagregante.

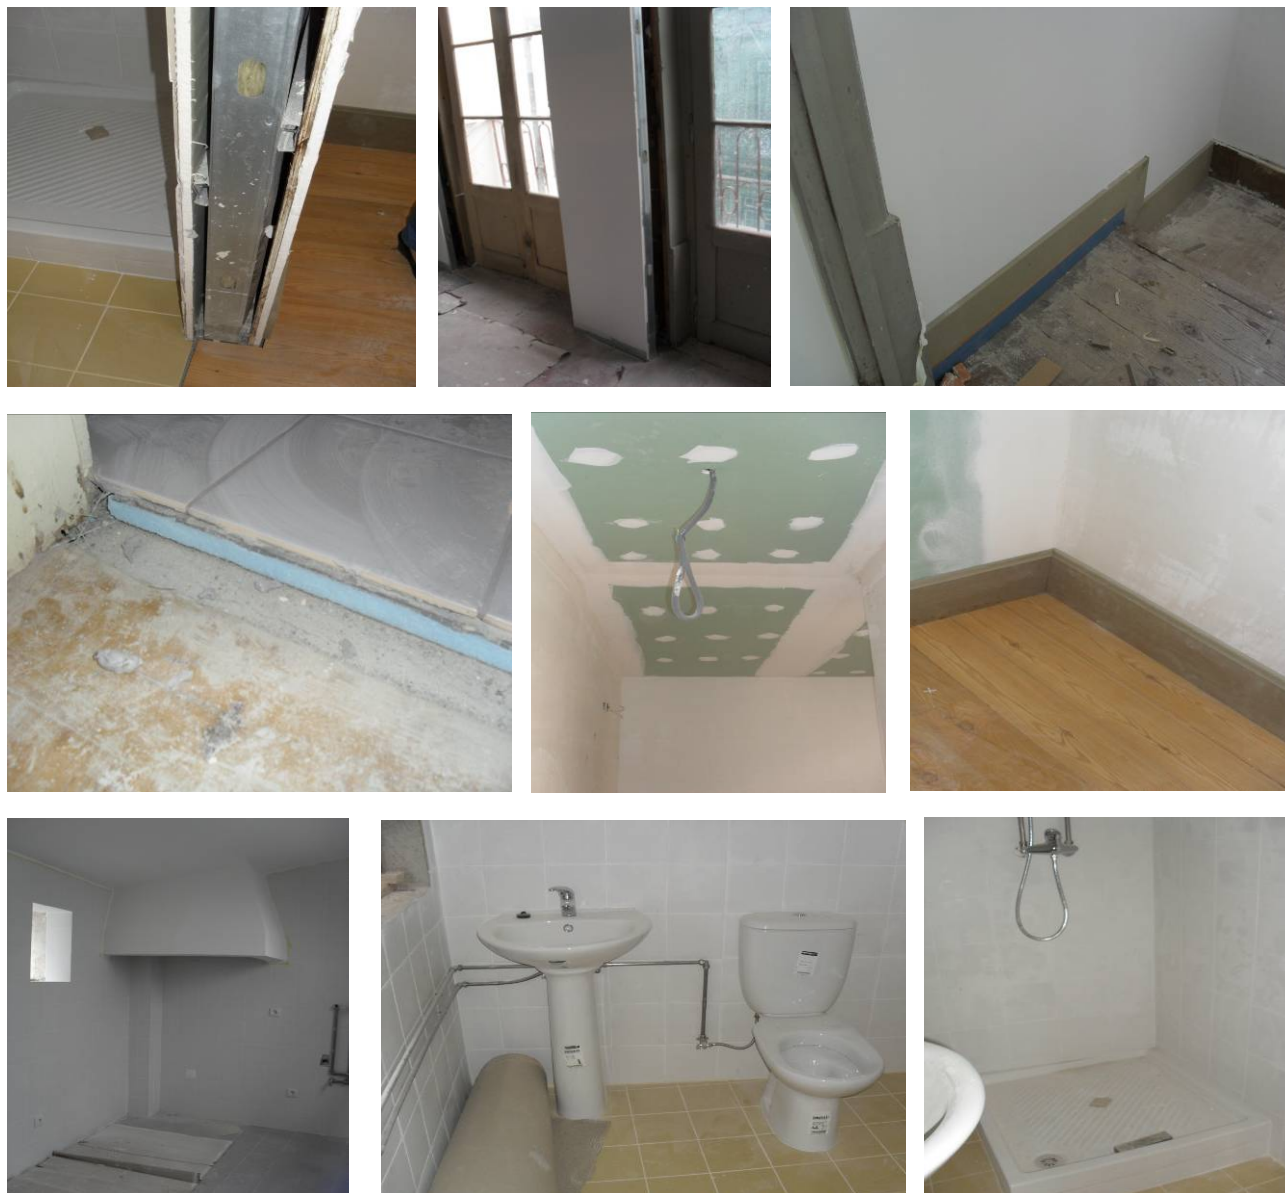
Recuperação de interiores

Interiormente foram remodeladas na totalidade as cozinhas e instalações sanitárias. Os pavimentos destes espaços foram executados em contraplacado marítimo, com 13mm de espessura e placas do tipo "Wedi" com 2 cm de espessura, assentes sobre a estrutura de suporte, com acabamento em mosaico cerâmico.

Verificando-se uma espessura exígua das paredes exteriores do 3º andar, executou-se uma "dupla" parede pelo interior em gesso cartonado, com isolamento térmico. Os tectos e paredes divisórias dos referidos espaços foram executados em gesso cartonado do tipo "Pladur" e pintados à cor branco.

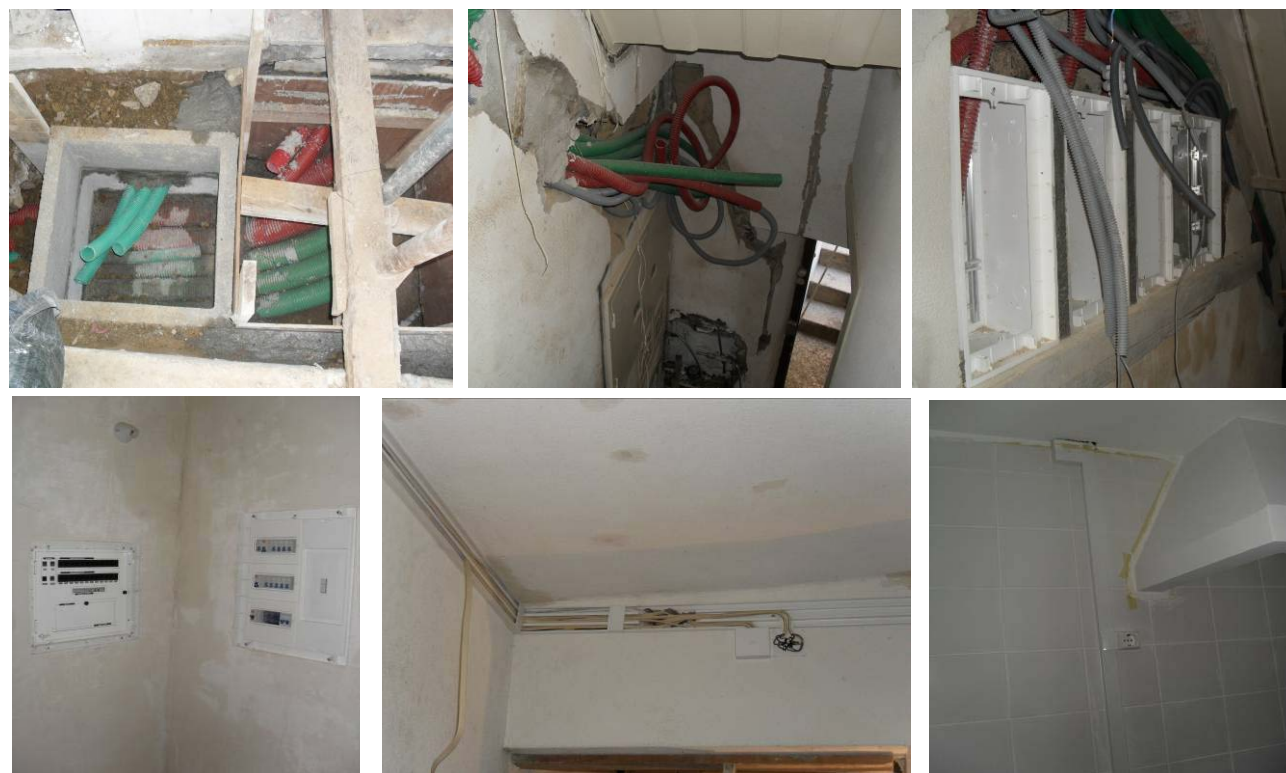
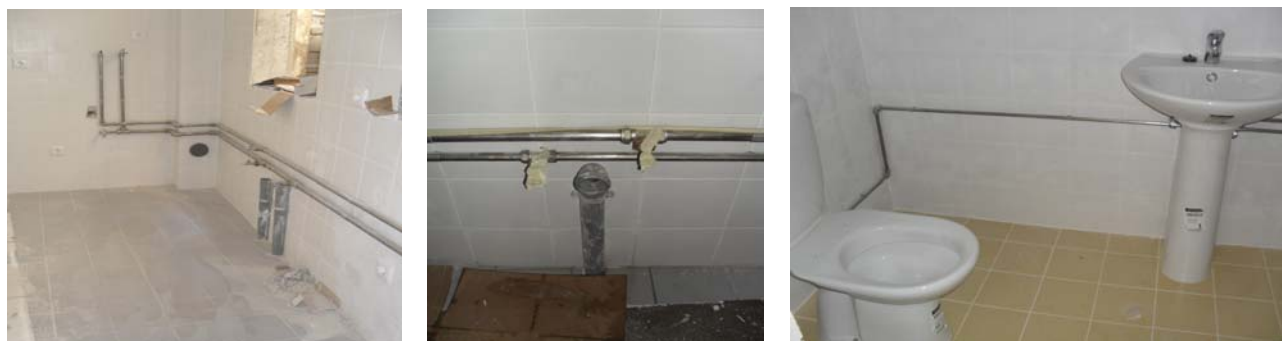
Execução de Infra-estruturas

Foram remodeladas as redes de águas e esgotos, electricidade e ITED. No que diz respeito à rede de distribuição de água, foi executada em tubagem de aço inox, instalada à vista.
