GABINETE PARA O CENTRO HISTÓRICO

FICHA TÉCNICA DA OBRA

“TORRE DE ALMEDINA 2ª FASE – RECUPERAÇÃO DE FACHADAS”

Dono de Obra: Câmara Municipal de Coimbra

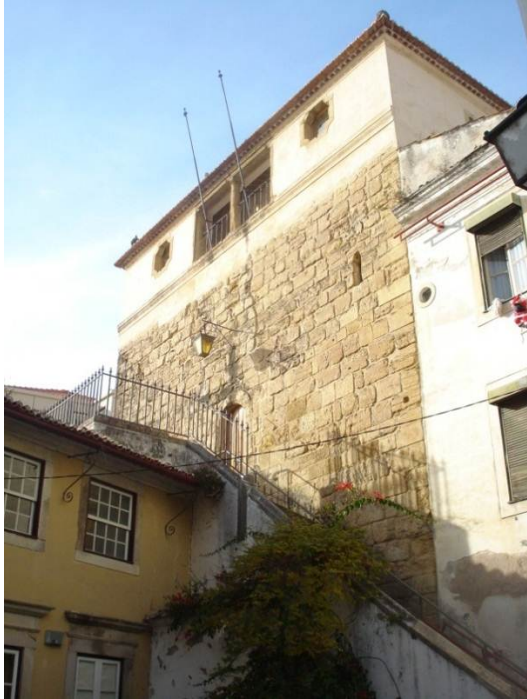
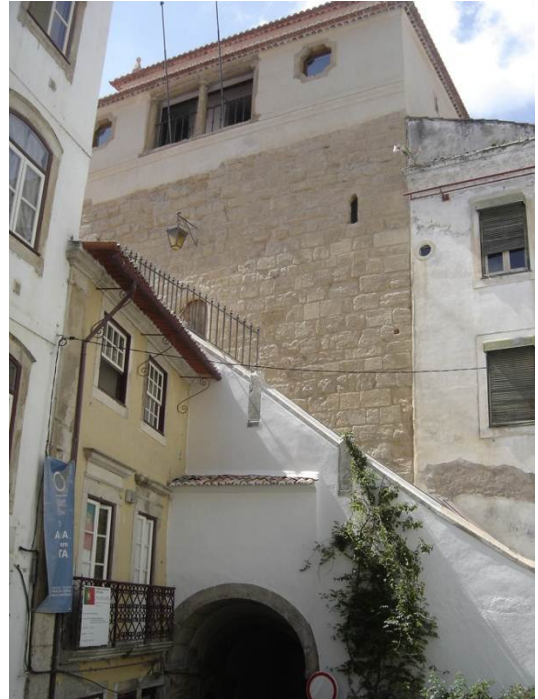
Fachada sul da Torre, antes e depois da intervenção.

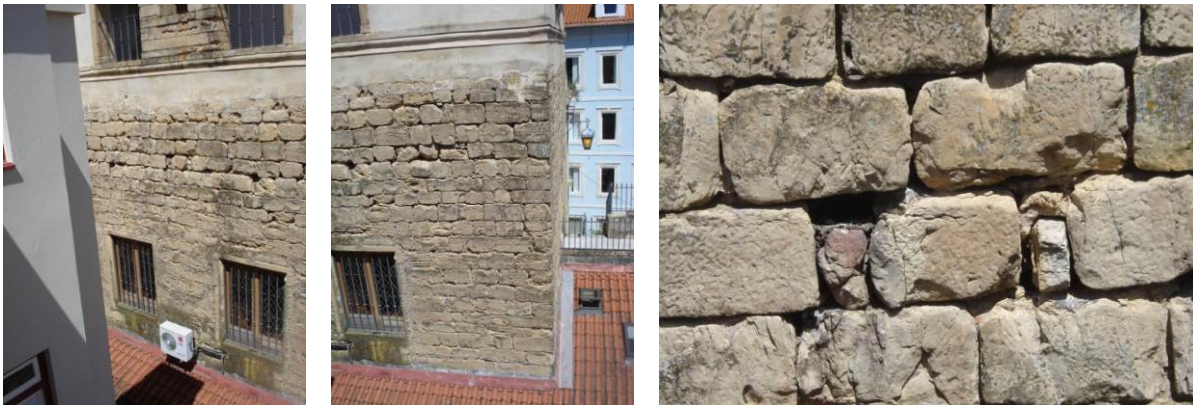
Juntas disfuncionais na fachada poente, antes da intervenção

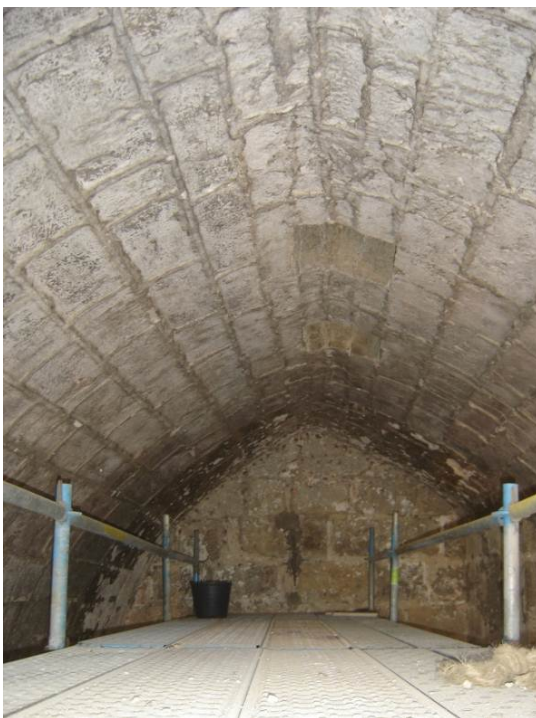
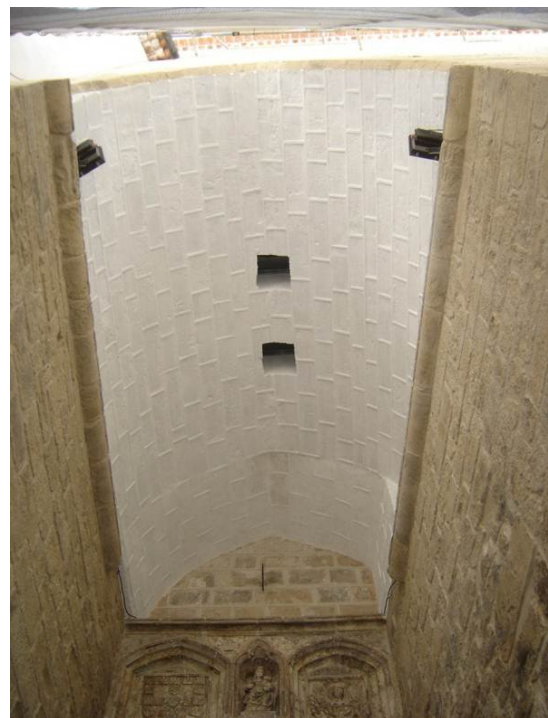
Intradorso da abóbada do Arco da Torre, antes e depois da intervenção.

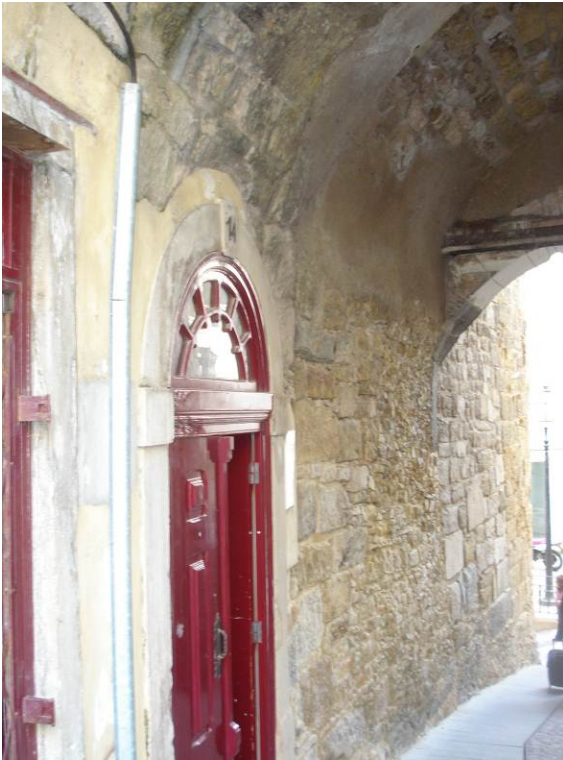
Paramentos no interior do Arco, antes da intervenção

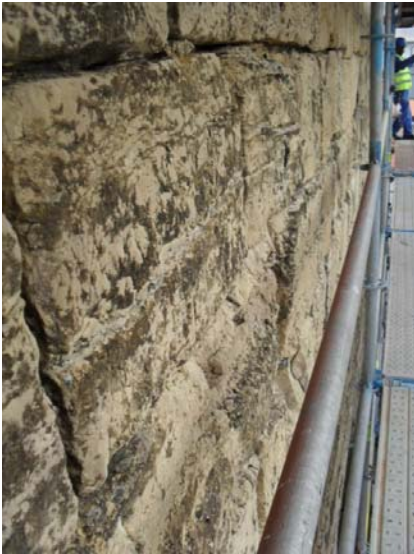
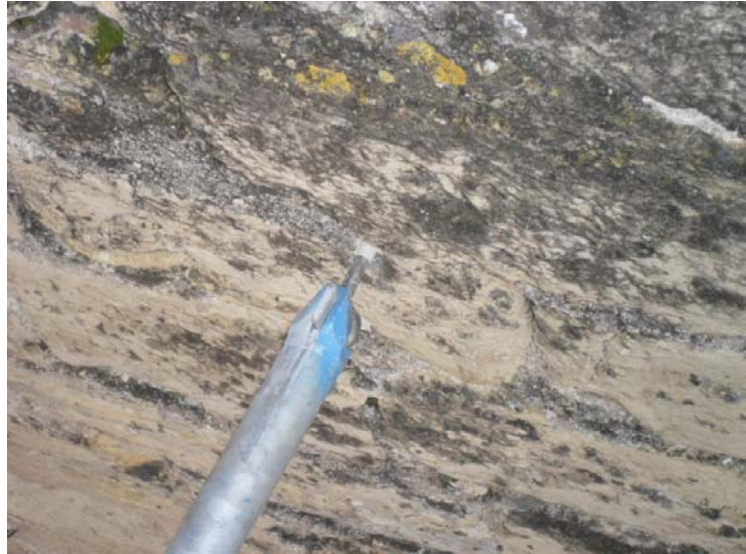
Colonização biológica dos elementos pétreos, antes da limpeza.

Os trabalhos de reabilitação iniciaram-se pela limpeza que foi complementada por alguma consolidação, no sentido de preservar todo o material pétreo, mesmo aquele que se encontrava em pré rotura. A limpeza, com escovagem suave e detergente neutro, foi precedida por pulverização de produto biocida, à base de sais de amónio quaternário do tipo Cloreto de Benzalcónio "Q-80", da Quimidroga, a 3% em solução aquosa, em três ciclos.

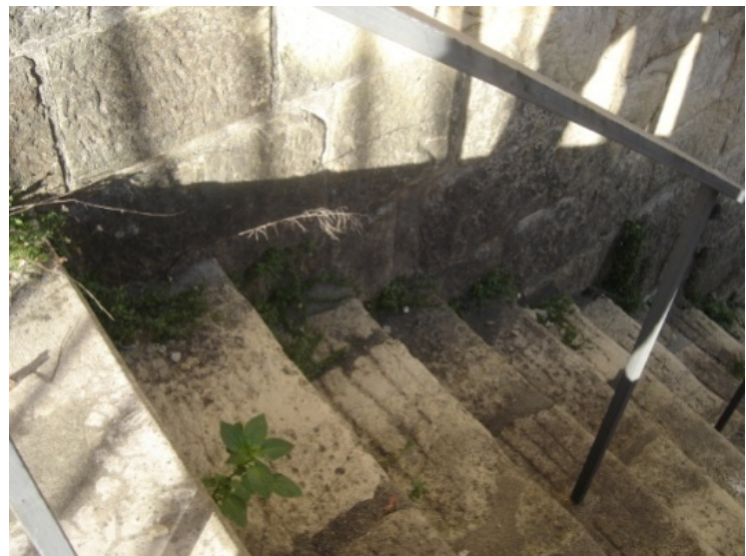
Vegetação superior a justificar tratamento com solução herbicida.

Também a existência de vegetação ao nível superior obrigou à aplicação de solução herbicida, até à retração das raízes, de modo a poderem retirar-se sem danificar o suporte.

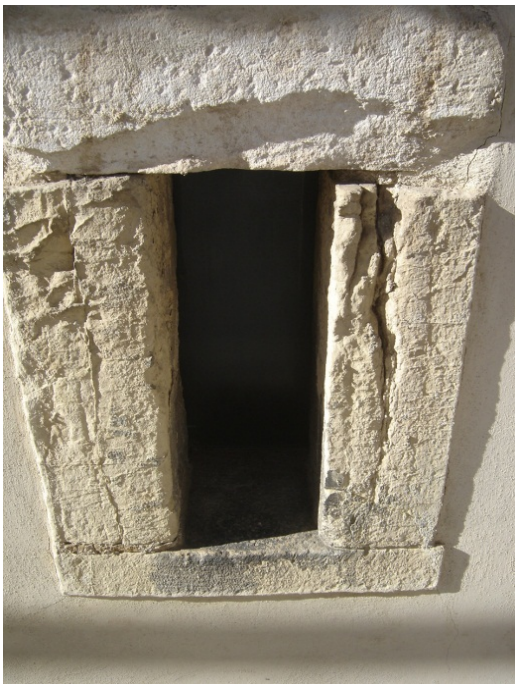
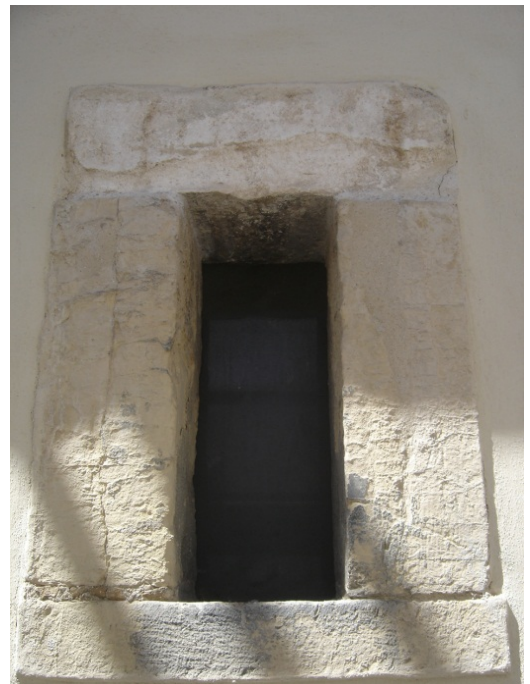
Vão em cantaria, antes e depois da micro-estucagem.

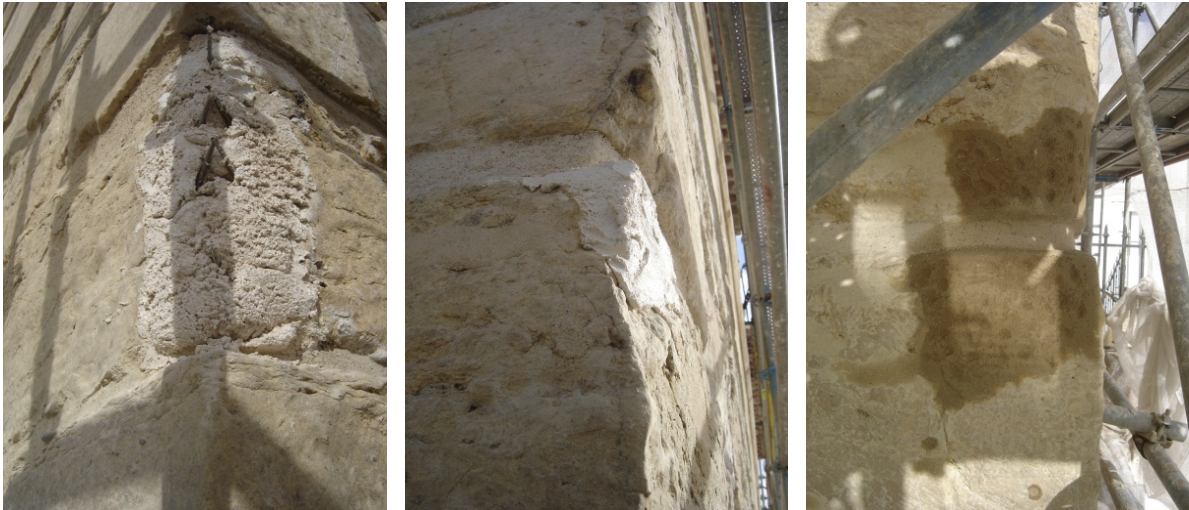
Exemplo de preenchimento de lacunas com argamassa armada.

Procedeu-se também ao preenchimento de lacunas com argamassa armada com varões roscados de aço inox, garantindo a sua estabilidade e ligação ao suporte. A argamassa utilizada foi maioritariamente idêntica à das juntas, fazendo-se a correção final da textura e da cor.

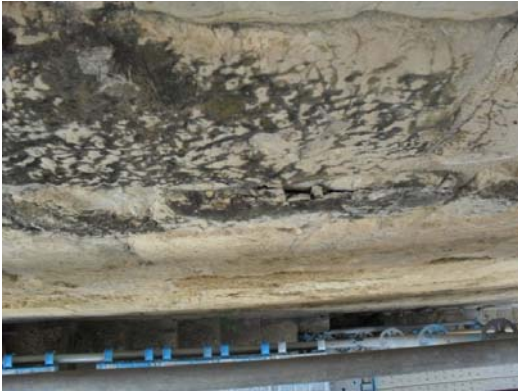
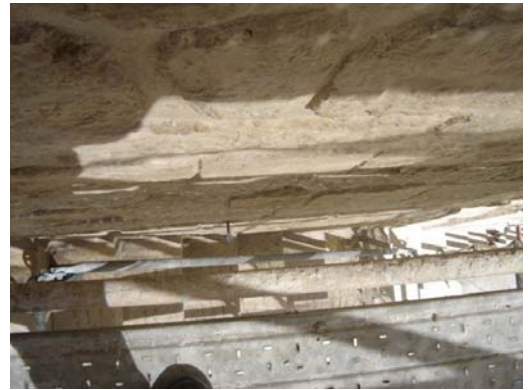
Ligação da fachada sul à escada, antes e depois da intervenção.

Também as escadas exteriores da Torre, na fachada sul, mereceram um tratamento de limpeza, saneamento e preenchimento de juntas, tentando-se, com esta ação, minorar as infiltrações no interior do Arco. A limpeza foi feita por escovagem e água escorrente, com detergente neutro, quando necessário, após a aplicação do produto biocida, já anteriormente referido.

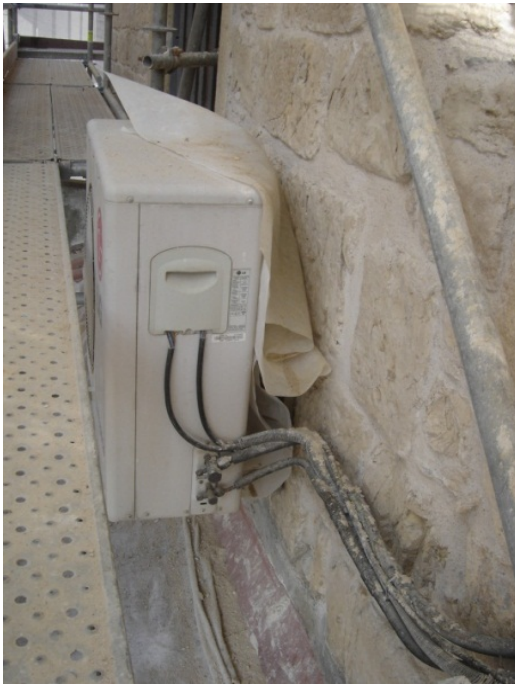
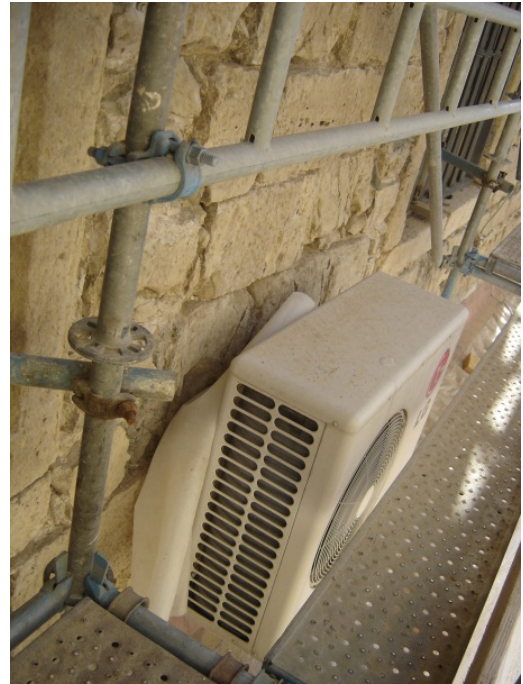
Localização inicial do aparelho exterior de Ar Condicionado

A existência de um aparelho de ar condicionado, na fachada poente da Torre obrigou à sua deslocação para local mais apropriado, nomeadamente para a cobertura do edifício municipal adjacente.

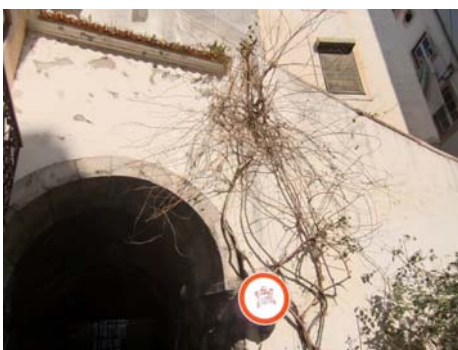
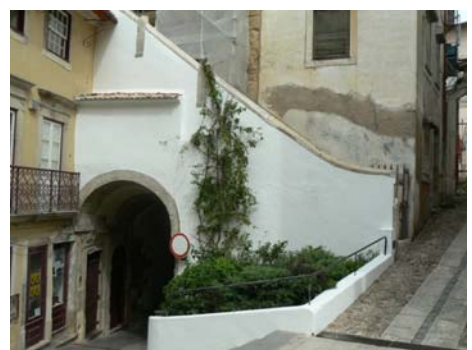
Estados, inicial e final, da pintura do reboco e do beirado.

A fachada das escadas de acesso exterior à Torre, na fachada sul, também foi intervencionada. Atendendo a que o reboco existente em argamassa de cimento “Portland”, aplicado em trabalhos anteriores ainda se encontrava muito aderente ao suporte, optou-se por apenas fazer uma limpeza da colonização biológica e dos resíduos de tinta em escamação e desagregação, executando-se seguidamente uma pintura idêntica à anterior, à base de tinta aquosa “Stucomat da Robbialac”. Também o pequeno beirado existente sobre o arco foi objeto de limpeza e estabilização.

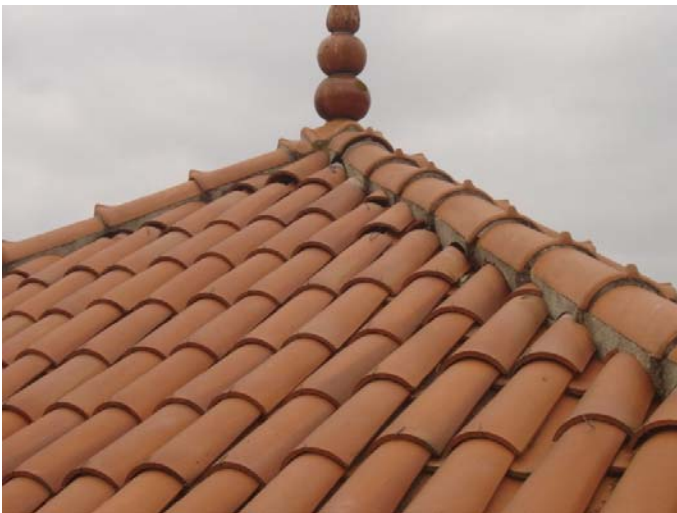
Instabilidade no telhado, com deslizamento de telhas

Os trabalhos previstos para a cobertura, não se verificando infiltrações na fase de elaboração do projeto, eram apenas de reparações pontuais. No entanto, uma vez montado o último nível de andaime, constatou-se a existência de instabilidades no telhado, nomeadamente a rotura de um grande número de grampos de fixação, que provocaram o deslizamento de um conjunto de telhas. Neste contexto foi adjudicada uma empreitada complementar, com o objetivo de fazer a reparação da cobertura, nomeadamente no que diz respeito à sua estabilidade, com novas fixações, em grampos de inox, colagens com pontos de silicone e remates com telas asfálticas da “Onduline” protegidas por argamassa. Foram também colocadas telhas novas em substituição de algumas que se danificaram durante a intervenção.

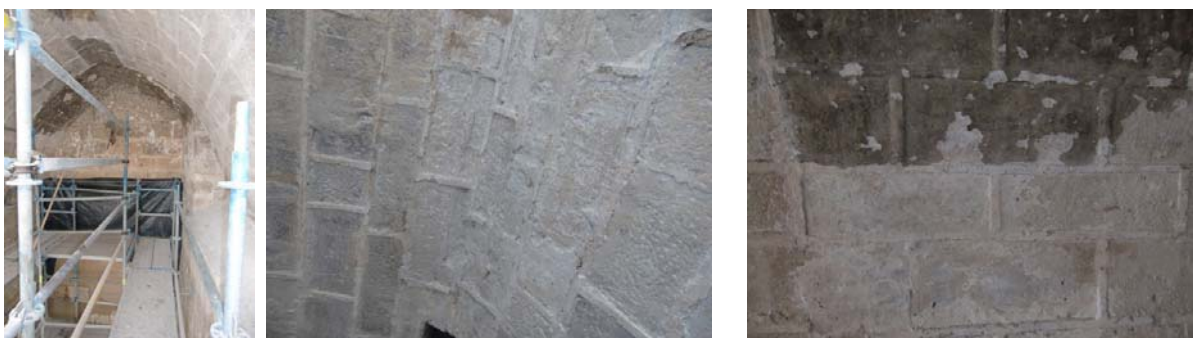
Estado da abóbada, das juntas fingidas na pedra após a limpeza e na zona de tijolo barrada a cal, durante a limpeza.

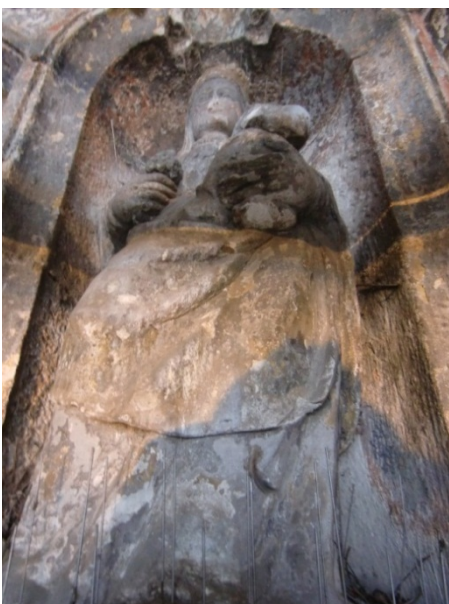
Escultura da Virgem inicialmente

O painel escultórico existente nesta zona do arco foi objeto de intervenção de limpeza e estabilização. Inicialmente esta zona apresentava-se contaminada por sais e apresentava bastantes crostas negras, resultantes da reação dos elementos de poluição atmosférica com os materiais pétreos. A degradação verificava-se tanto nos suportes pétreos como nas superfícies cromáticas. Os trabalhos iniciaram-se pela limpeza dos detritos de aves (guano), que existiam em grande quantidade especialmente por trás da escultura, tendo-se optado pela remoção da peça, para melhor executar os trabalhos. Uma vez removida a grande quantidade de sujidade acumulada procedeu-se a uma aspiração cuidada, que precedeu a estabilização. Seguiu-se a estabilização das policromias, previamente à limpeza, recorrendo a colagens pontuais com resina acrílica "Acril33" a 15% em água desionizada e "facing" com "Acril33" a 10% em água desionizada. A limpeza foi feita com "Carbometilcelulose" a 30% em água, detergente neutro em água tépida e com "Contrad 2000", nos pigmentos vermelhos e na folha de ouro. A remoção de sais foi feita com recurso a pachos de água desionizada, substituídos diariamente. As crostas negras, existentes nos escudos e nas imagens da serpente e do dragão, que apesar de amolecidas não foram passíveis de retirar sem que com isso se perdesse material pétreo e consequentemente leitura das peças escultórica, foram mantidas.

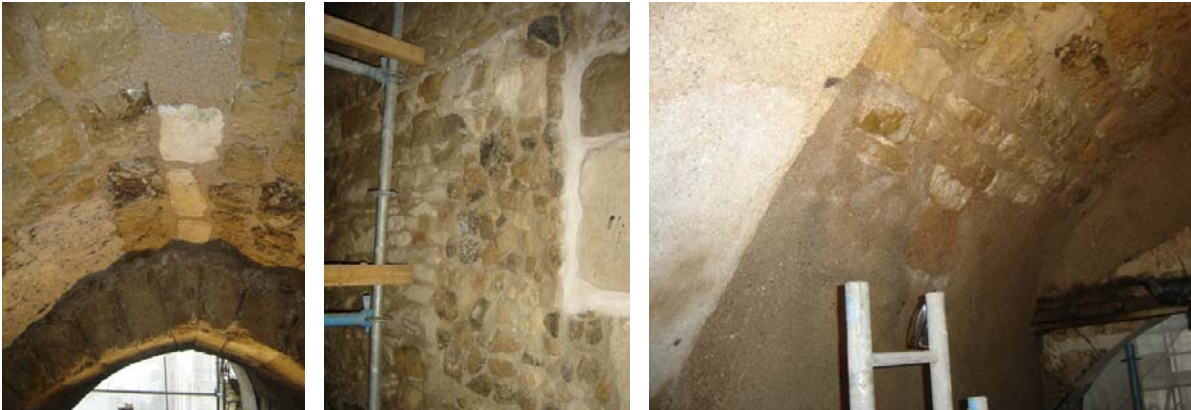
Estado inicial do troço sul do intradorso do Arco de Almedina

Na abóbada existente no lado sul do interior do Arco da Torre de Almedina, executaram-se os trabalhos de limpeza e estabilização previstos em projeto. O facto dos limites da zona da abóbada e paredes, a rebocar, não serem bem definidos inicialmente, obrigou a um esclarecimento que mereceu o parecer da DRCC/IGESPAR. As argamassas utilizadas no preenchimento das juntas foram as mesmas das restantes e a argamassa do reboco foi: salpisco: 6 partes de areia de rio; 2 partes de cal hidratada; 1 parte de cal hidráulica; Emboço/Reboco: 6 partes de areia de rio; 1 parte de cal hidratada; 1 parte de cal hidráulica. A armadura foi executada com rede de fibra de vidro de 115g/m², com malha 10x10mm e tratamento anti-alkalino, grampeada com elementos roscados em aço inox. Este reboco estando sujeito a grande degradação, provocada pela permanente passagem de água de origem indeterminada no interior da Torre, com grande contaminação salina, não só foi armado para garantir resistência mecânica, como também foi caiado, para melhorar a sua coesão na camada mais superficial, garantindo assim melhorias na sua durabilidade. Foram feitas algumas amostras, tendo-se, conjuntamente com os técnicos da DRCC, decidido pela seguinte composição: 1,5 partes de cal em pasta; 1,5 partes de água; 100 gr. de "Fixocal"; 115 gr. de "Amarelo"; 67,5 gr. de Sombra Oliveira; 30 gr. de "Sombra Castanho". A primeira área de abóbada junto à entrada sul do Arco, como apresentava um reboco ainda competente, foi apenas rebocada com uma camada

simples e caiação, sem recurso à armadura de fibra de vidro. No arco intermédio existe uma viga em madeira que mereceu algum tratamento - curativo e preventivo – materializado com a aplicação de produto anti-xilófago da marca “Cuprinol”, até à saturação. Os elementos metálicos foram escovados e foi-lhes aplicado um produto conversor de ferrugem e um verniz acrílico de proteção.
