FONTE DE EIRAS E AQUEDUTO ADUTOR

Relatório efetuado por: Manuel Matias (Mestre Conservador-Restaurador afeto ao GCH/CMC).

Coimbra, 13 de Março de 2013

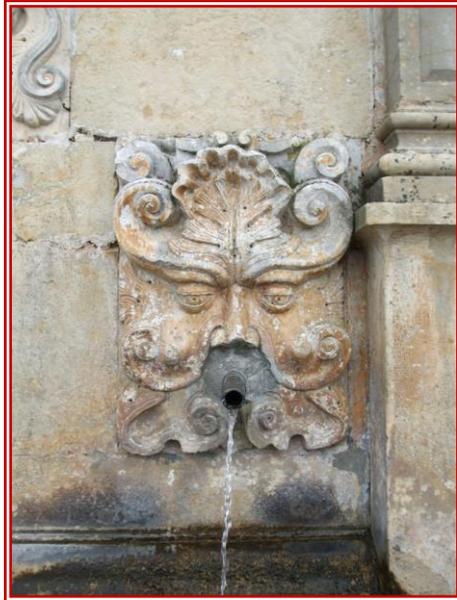
Foto 2 – Carranca jorrante de água antes da intervenção

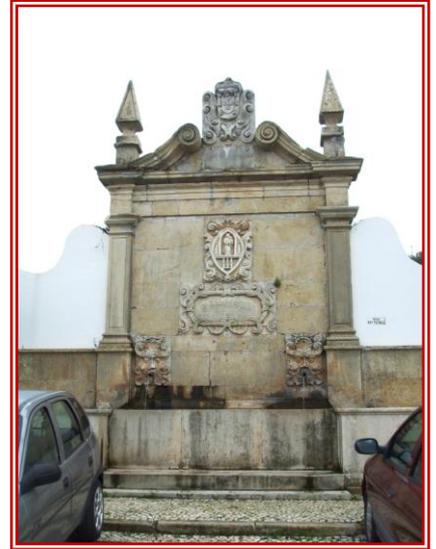
O alçado frontal da Fonte apresentava-se medianamente conservado, apresentando alguns destacamentos e perda de material pétreo; nalguns pontos verificava-se a presença de vegetação aérea, emanada das juntas das pedras.

As juntas entre os elementos pétreos encontravam-se com perda de material, e com presença de remates anteriores, feitos com argamassas impróprias, à base de cimento “Portland”.

No seu aspeto geral apresentava-se suja, com depósito de terras e manchas concrecionárias e o tanque fronteiroço encontrava-se com fugas de água, nalgumas juntas da pedra.

Foto 4- Frontão da Fonte de Eiras, antes da intervenção.

1 – Aplicação de um fungicida pontual, à base de **Estanho Quaternário**, sobre os locais onde se verifica a presença de vegetação aérea e rasteira; Este terá tido um período de atuação de 15 a 20 dias.

2 – Remoção da vegetação com cuidado, evitando que as raízes não provoquem estragos nas juntas do elemento pétreo;

3 – Limpeza com água corrente, sem pressão.

4 – Colmatação das juntas das pedras e reconstituição de lacunas com a aplicação de uma argamassa de restauro, previamente preparada, tipo Ultracolor Plus, da “MAPEI”.

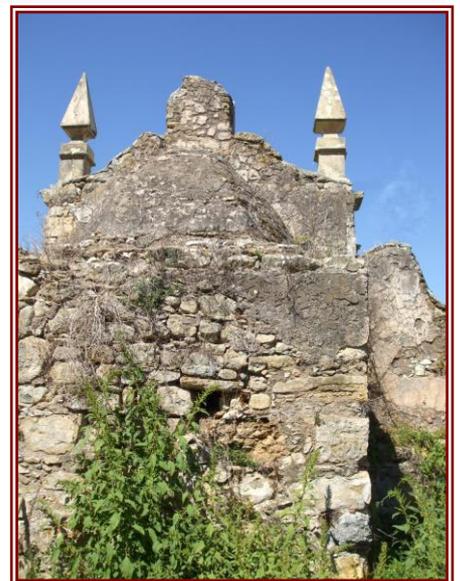
No tardo da Fonte, existe uma construção em alvenaria, tendo no seu interior, uma bacia talhada em pedra, onde desagua a água proveniente do aqueduto, que de imediato é jorrada pela boca de cada uma das duas carrancas que decoram a fachada principal da fonte, precipitando-se a água no tanque adjacente, onde a desagregação de material pétreo é muito acentuada.

Foto 5- Tardo da Fonte de Eiras, antes da intervenção.

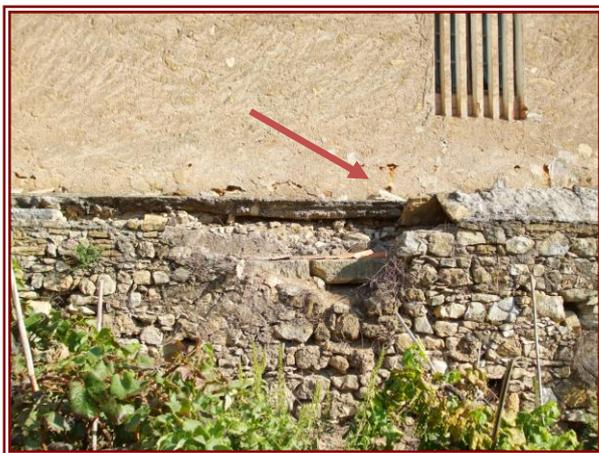
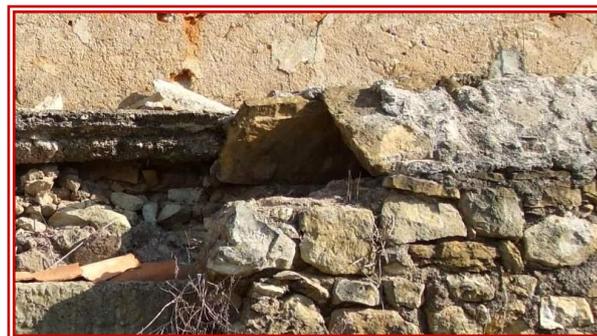
No tardo, o pequeno aqueduto que a abastece de água imprópria para consumo, encontrava-se em adiantado estado de degradação.

Construído num misto de pedra pequena e disforme, intercaladas de algumas de grande dimensão, ligadas por uma argamassa de cal muito pobre que se encontrava em franco destacamento.

A conduta de água no cimo do pequeno aqueduto, é protegida com uma cobertura de duas águas, feita com pedra lajeada, também estas cobertas com argamassa de cal, cobertura esta que se perdeu em grande parte.

Fotos 6 e 7 – Pormenor do pequeno aqueduto adutor de água, com a cobertura feita em pedra lajeada.

1 – Aplicação de um biocida, à base de **Estanho Quaternário**, de modo a eliminar toda a vegetação aérea presente, tanto no edificado como na área envolvente, com uma ação atuante cerca de 15 a 20 dias.

2 - Limpeza de toda a superfície das paredes e da conduta adutora com ajuda de escovas de nylon, com recurso a água sem pressão;

3 – Abertura das juntas das pedras e aplicação de uma argamassa de restauro, feita com uma mistura de saibro e areia de rio lavada, cal hidráulica e cal aérea, previamente arrefecida;

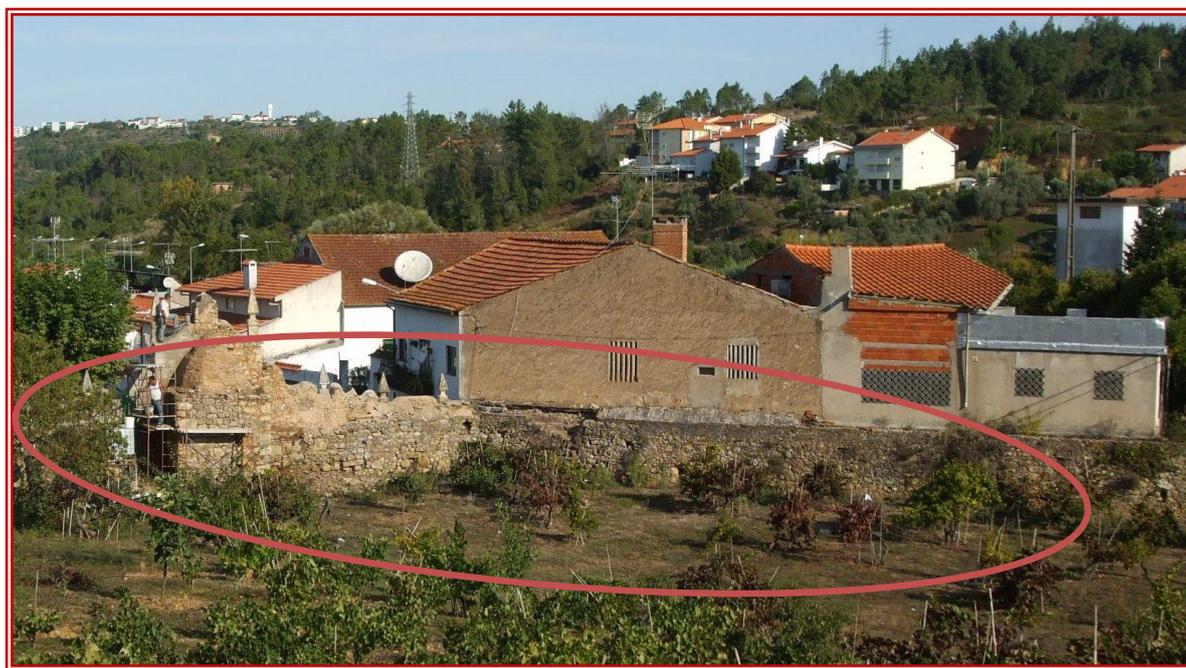
Foto 8 – Vista geral da chegada do aqueduto adutor de água, à mina de distribuição de água da Fonte, no início da intervenção.

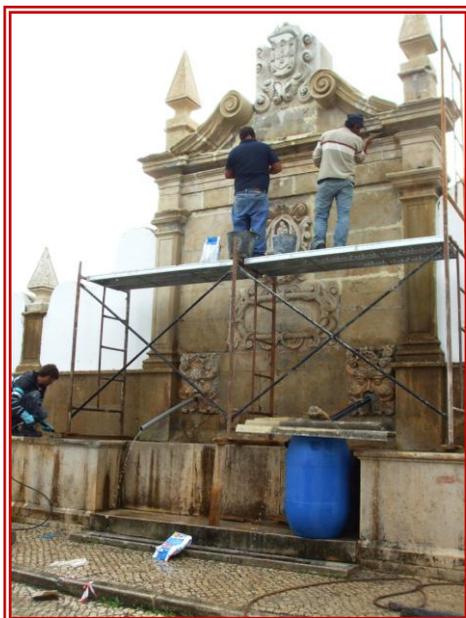
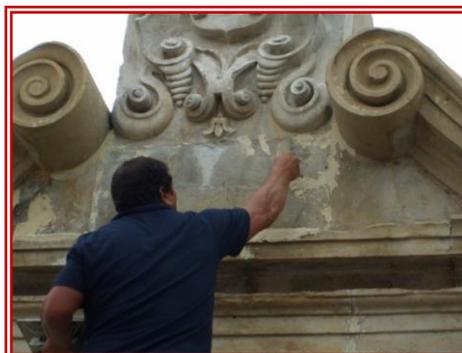
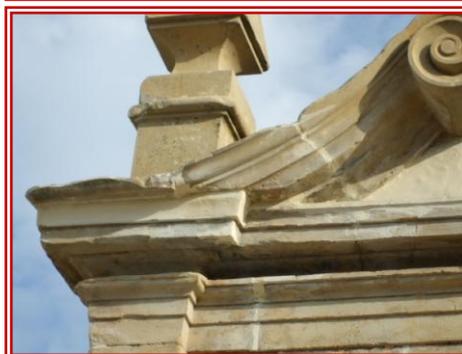
Fotos 9, 10 e 11 – Colmatação de juntas pétreas e reconstituição da volumetria perdida.

Esta argamassa tem na sua composição compostos anti eflorescências, além de presa e secagem rápida. Possui um efeito hidrorrepelente associado a uma ação antifúngica.

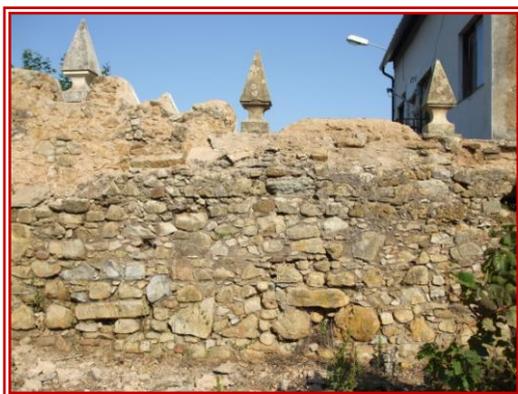
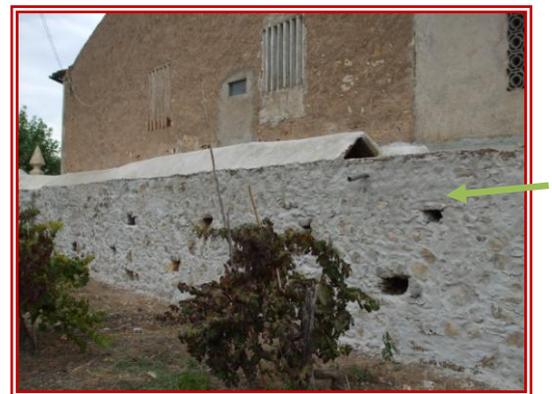
Fotos 12 e 13 – O aqueduto adutor antes e depois da intervenção, tendo sido respeitados os buracos evidenciais da construção. Encontra-se assinalada uma descarga das águas pluviais da caleira adjacente.

Todos os elementos pétreos retirados do local da canalização, foram referenciados e colocados novamente no mesmo local onde se encontravam antes. Foi tida em conta a reposição no seu local original, dos elementos de pedra que se encontravam caídos, bem como foram mantidos os buracos evidenciais da construção do aqueduto.

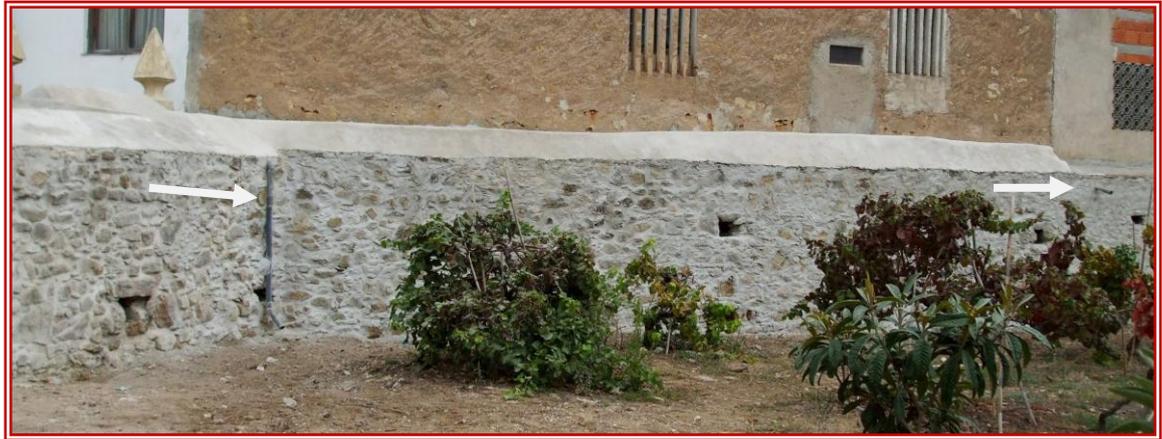
Foto 14 – Descargas das águas pluviais da caleira adjacente.

5 – Foram colocadas duas descargas de águas pluviais na caleira em meia-cana, que foi feita na ligação entre o aqueduto e a parede exterior da habitação particular adjacente ao aqueduto.

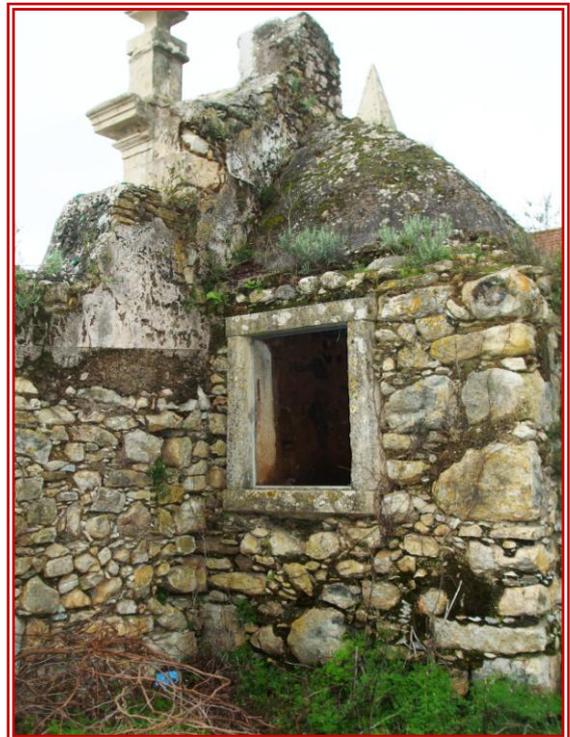
Foto 15 – Vista parcial da mina e porta de acesso

6 – Foi aplicada a mesma metodologia que no aqueduto, tendo-se procedido à remoção praticamente na totalidade da argamassa de cal antiga, em virtude desta se encontrar completamente desagregada do suporte.

7 – Aplicação de uma nova argamassa de cal, igual à aplicada no aqueduto adutor, optando-se por deixar propositadamente à vista, as pedras angulares da construção.

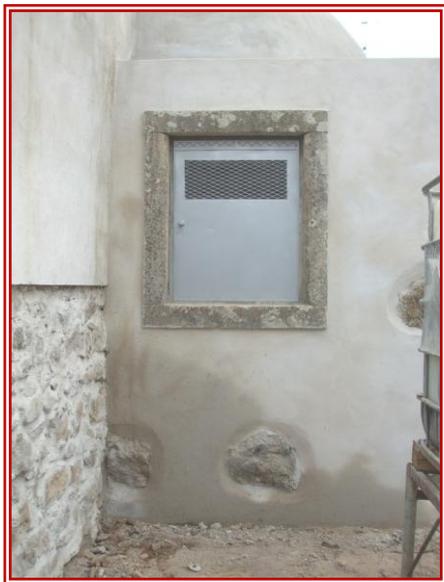
Foto 16 – Porta recuperada da mina, com grelha de ventilação

8 – A porta de vigia da mina encontrava-se muito degradada. Foi recuperada tendo-se aplicado uma grelha de ventilação na parte superior e foi feito um orifício de ventilação na parede oposta à entrada, de modo a que se verificasse uma ventilação forçada de ar na diagonal no interior da mina, tendo o orifício sido protegido com uma rede metálica de pequena dimensão de modo a não permitir a entrada de aves ou ratos para o interior da mina.

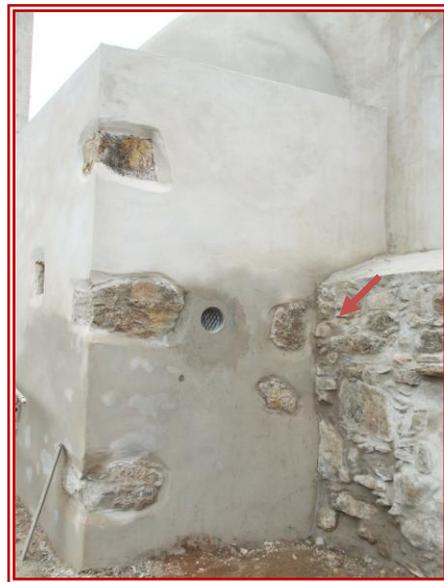
Foto 17 – Orifício de ventilação

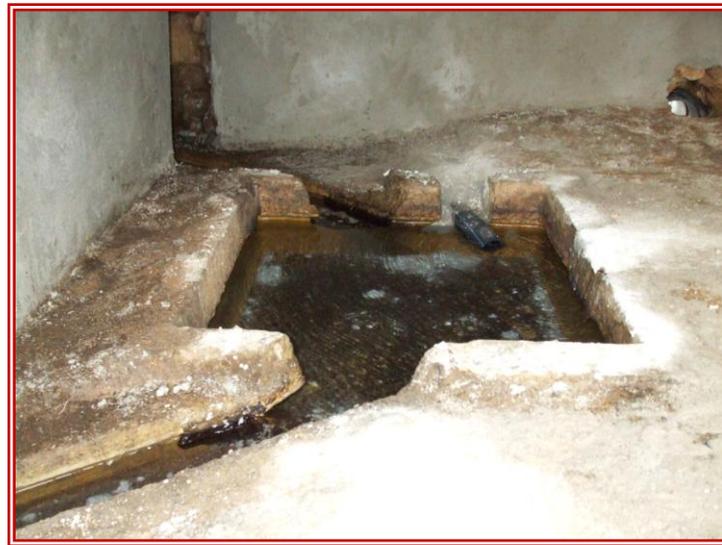
9 – O interior da mina, apresentava-se-nos com o reboco muito degradado e em franco destacamento. Deste modo procedeu-se à sua remoção e substituição por um novo reboco com as características idênticas do aplicado no exterior.

Foto 19 – Mina – Bacia de pedra para receção e de distribuição da água para as carrancas sitas no alçado principal da Fonte.

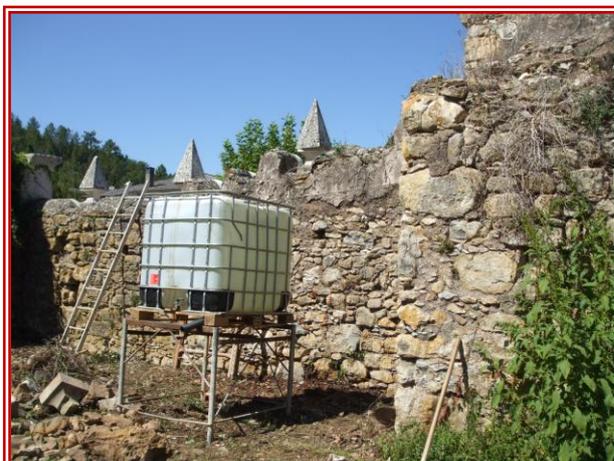
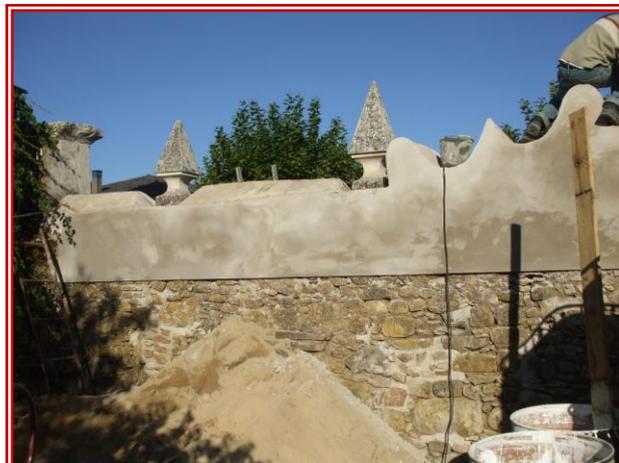
Fotos 20 e 21 – Muro adjacente à mina, antes e praticamente no final da intervenção.

10 – O muro adjacente à mina foi alvo do mesmo tratamento que foi realizado no aqueduto. Como o reboco da parte fronteira deste muro, se continuava no cimo deste e até cerca de 80 cm do cimo para a base, na parte traseira, foi mantido o mesmo critério.
