**TRABALHOS ARQUEOLÓGICOS NO ÂMBITO DA “REABILITAÇÃO DA ESTRUTURA HIDRÁULICA  
ASSOCIADA AO MOSTEIRO DE SÃO PAULO DE FRADES OU DE ALMAZIVA”  
SÃO PAULO DE FRADES, COIMBRA**

Joana Garcia e Sérgio Madeira <sup>1</sup>

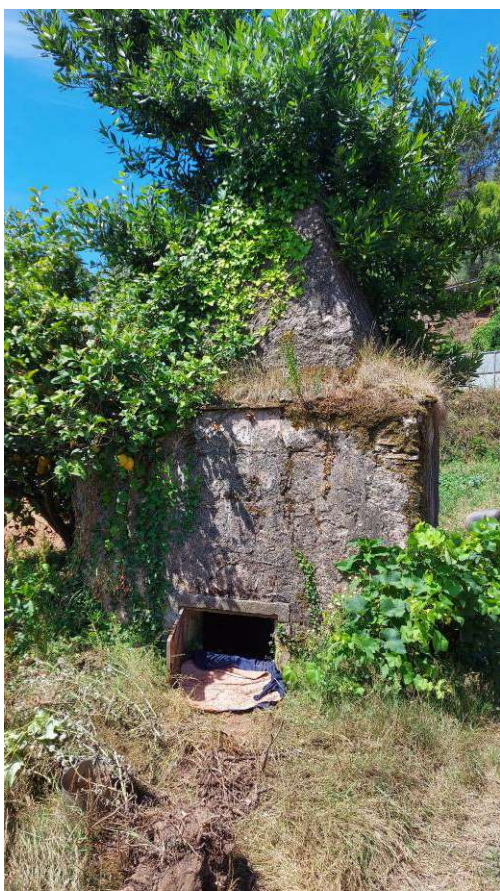
As paredes internas da mãe-d'água estão rebocadas, embora fragmentariamente, sendo que se vê um paramento de pedra calcária, de diversos tamanhos. Dentro da construção, são visíveis, pelo menos 2 aberturas laterais, uma delas tamponada.

**Figura 04** – Mãe-d'água, zona da entrada, lado Este

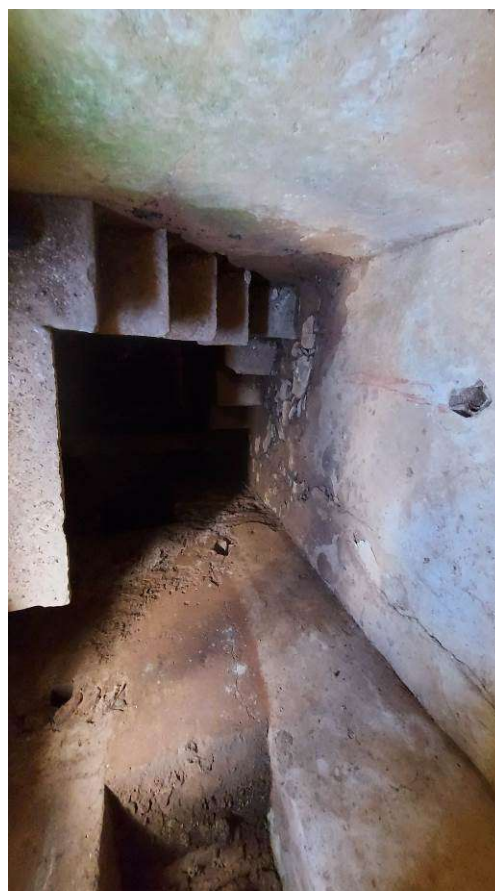
**Figura 05** – Mãe-d'água, degraus de acesso à parte inferior

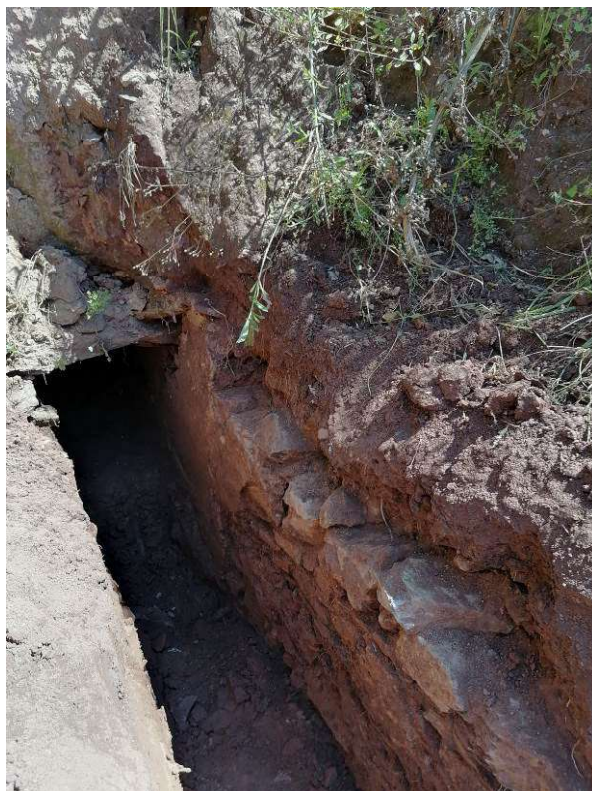
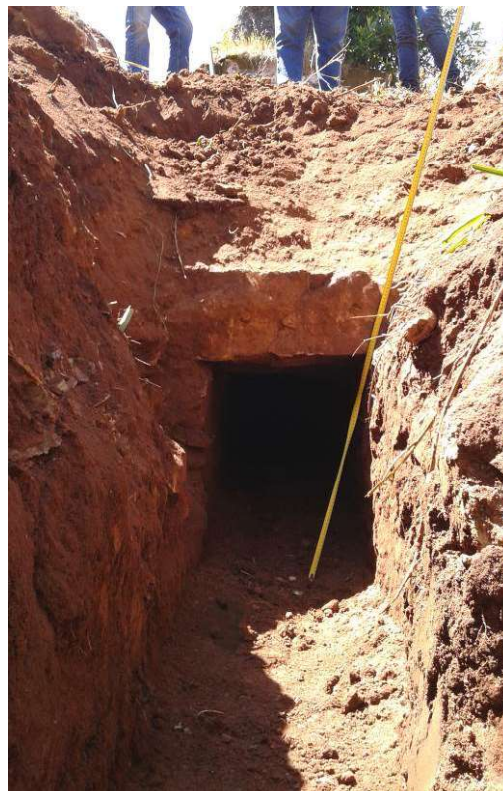
Figura 07 e 08 – Aspeto da estrutura hidráulica, após limpeza mecânica

Este labor possibilitou a comprovação da constituição da estrutura, revelando 2 muros paralelos de pedra calcária, média e pequena, com pequenos fragmentos de tijolos e de xisto, colmatados com argamassa, o seu interior terá sido rebocado, embora naquele momento apenas algumas partes mostravam vestígios desse reboco de tom claro; a parte superior era revestida por grandes lajes calcárias ou de xisto dispostas na horizontal, formando uma seção retangular. O pavimento da estrutura neste ponto seria de seixos rolados. A área do caneiro alvo da intervenção teria um comprimento de  $\pm 4.45\text{m}$ , largura  $50\text{cm}$  no interior e a altura variava entre  $1.20/1.44\text{m}$ . Sendo que o restante comprimento até à mãe d'água era cerca de  $7.65\text{m}$ . Portanto, um total de  $12.10\text{m}$ .

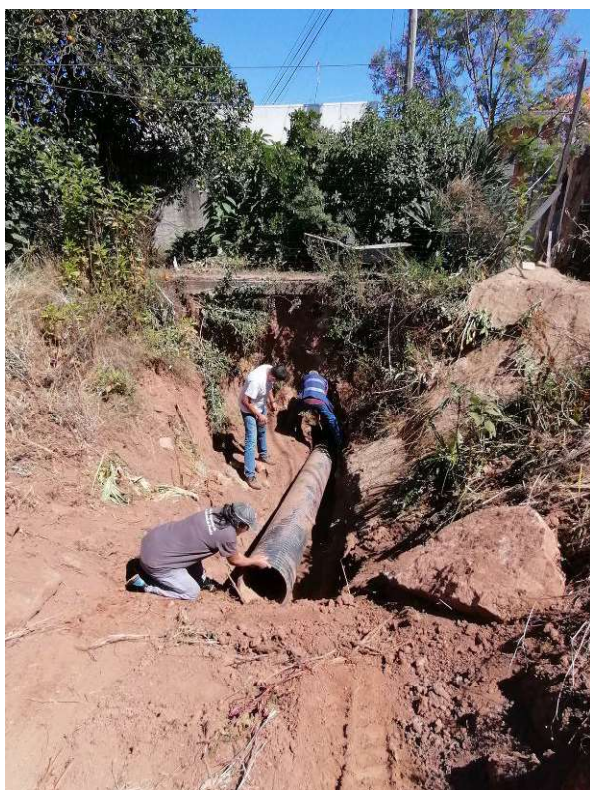
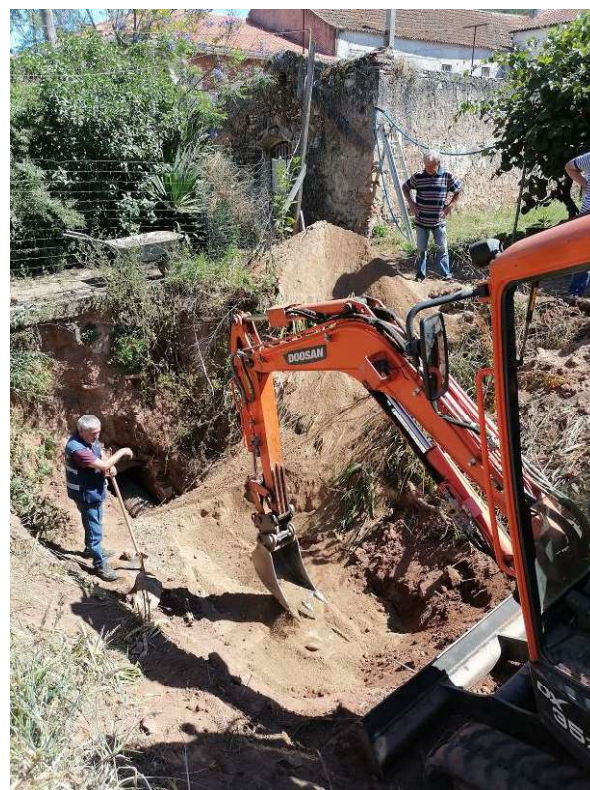
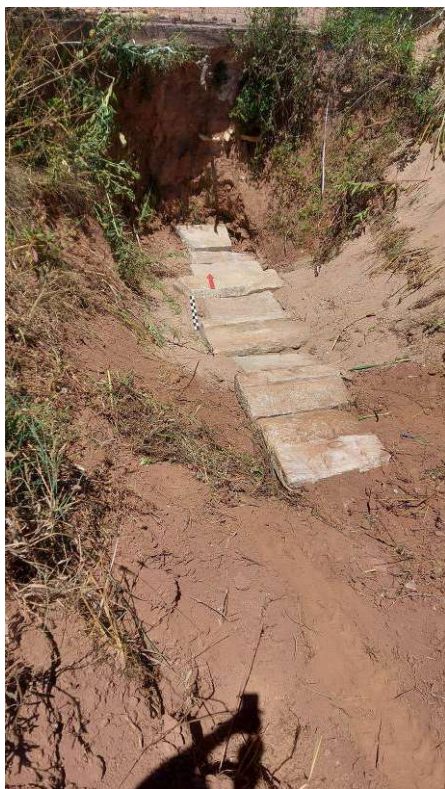
Figura 11

Figura 09 a 11 – Várias fases dos trabalhos de arqueologia, conservação e restauro

Após limpeza e registos considerados pertinentes, procedeu-se ao restauro do elemento, com as indicações do técnico de restauro, acordadas previamente pela tutela. Primeiramente, foi colocado um tubo que abarcava toda a extensão do espaço danificado, que entrou de modo parcial no interior do caneiro de ambos os lados, para uma melhor progressão da água, sem infiltrações no subsolo. O tubo foi tapado com material apropriado, areia e terra sem material associado. Foram escolhidas lajes similares às da estrutura, mesma tipologia e material, das que pertenceriam ao topo da conduta, das quais só foi possível recolher um ou duas, num total de 9. Estas pedras foram colocadas na parte superior do elemento, sendo que no lado Este assentaram na parede lateral da conduta e no lado Oeste ficaram apoiadas no solo, uma vez a parede nesta zona já não existia na fase da limpeza mecânica.

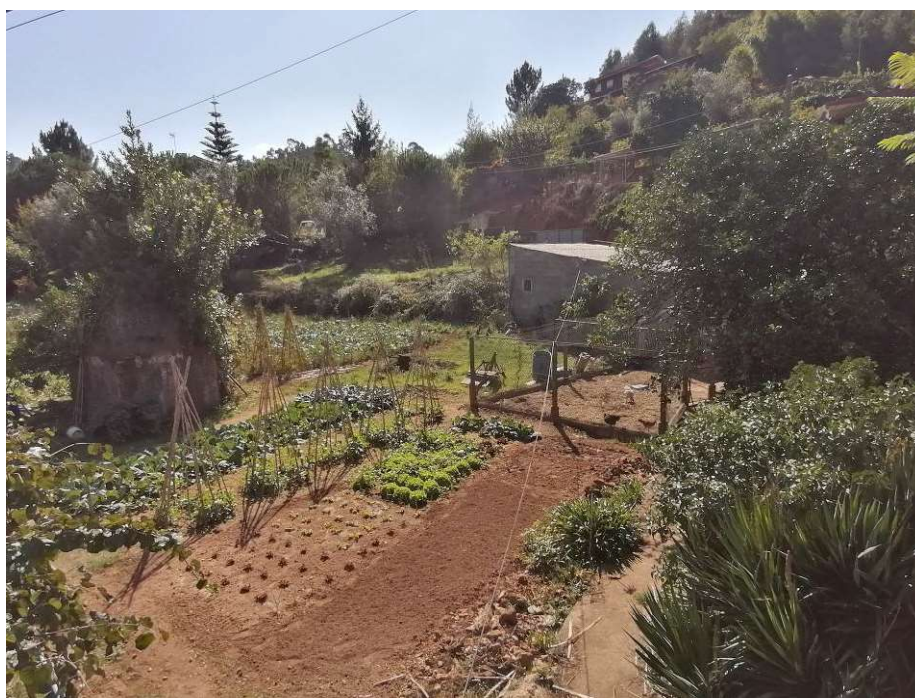
Figura 12 – Aspeto final do terreno

Uma vez colocadas as pedras superiores, estas foram cobertas com manta geotêxtil para uma melhor proteção e identificar a zona intervencionada. Posteriormente, voltou a ser posta mais terra para preencher a área, que era ainda bastante abrangente. Dado que as terras retiradas e depositadas no local não foram suficientes, foi necessário trazer terras de empréstimo. Neste ponto, a intervenção foi dada como concluída.
