FICHA TÉCNICA DA OBRA

"Recuperação de Edifício Municipal - Pátio do Castilho n.º 30"

Processo n.º 2019/300.10.001/86

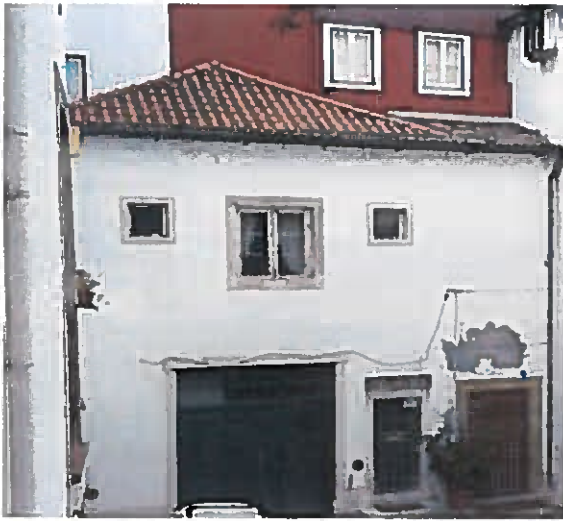
Os materiais de revestimento nas fachadas e vãos, deste imóvel, encontravam-se em avançado estado de degradação, facto resultante da falta de manutenção ao longo do tempo. Com esta intervenção pretendeu-se garantir a sua recuperação e restituir-lhe uma imagem que dignificasse o conjunto urbano em que se insere.

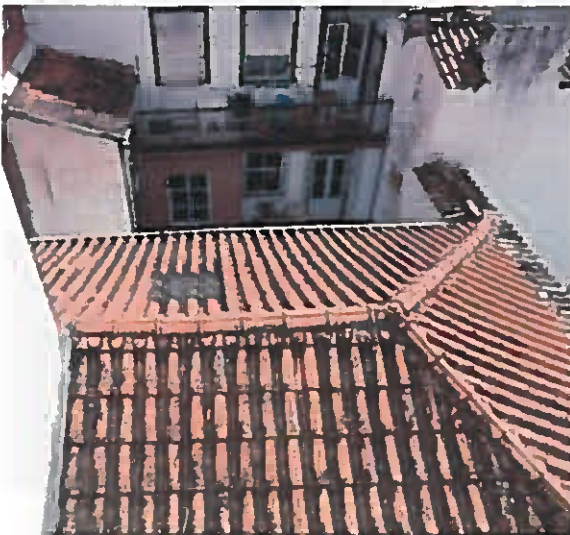
A cobertura de três águas era revestida a telha de aba e canudo e telhas de vidro que serviam para iluminação interior. As águas pluviais eram recolhidas através de uma caleira de dimensões reduzidas.

O envelhecimento do material das caixilharias, respetivos revestimentos e acabamentos, assim como a mal execução, associado à falta de manutenção periódica (pintura), explicam o grau de degradação que se verificava.

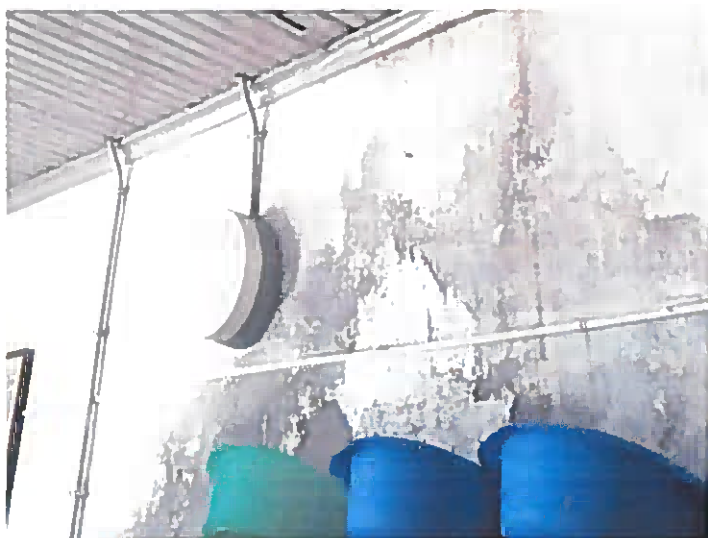
Piso 1 - Interiores

Interiormente, o edifício apresentava elevado grau de humidade nas paredes, pavimentos e compartimentação sem ventilação.

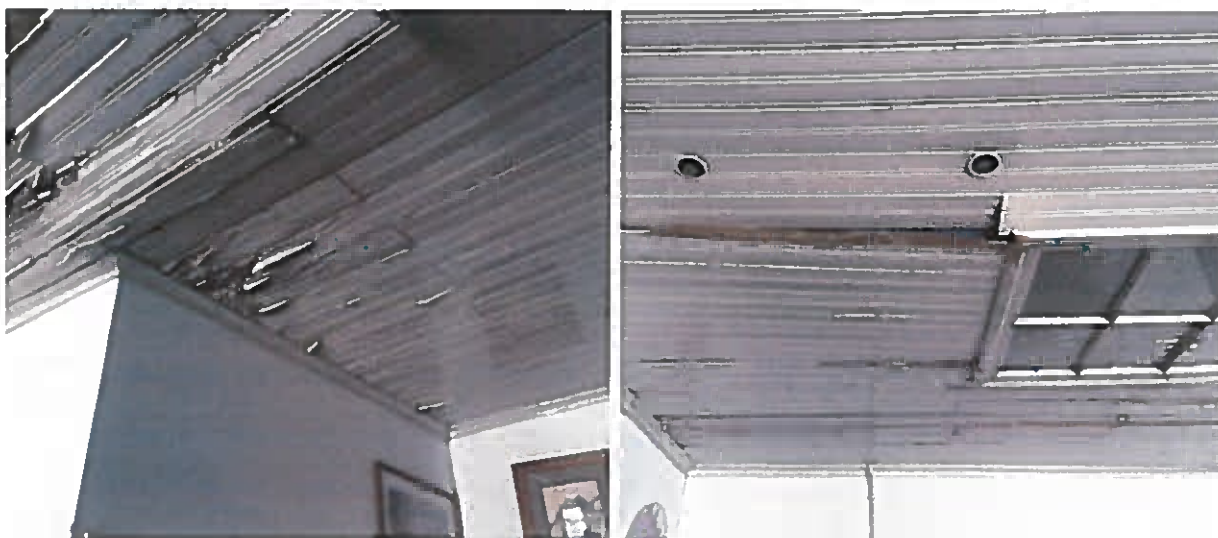
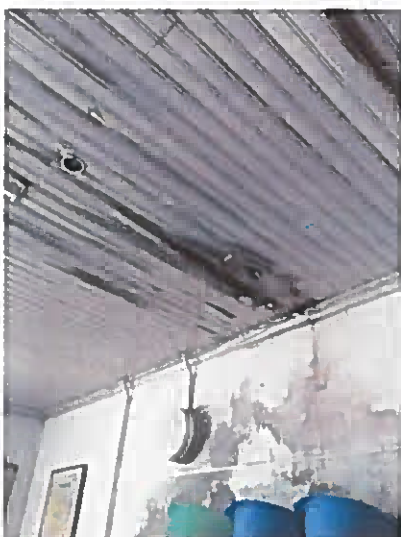
No 1º andar, verificava-se a existência de desprendimentos do forro dos tetos, abaulamentos e elementos em madeira apodrecidos por escorrências e infiltrações de água pela cobertura. Verificou-se também a inexistência de isolamento térmico. Aquando da realização do projeto de arquitetura (2016), através duma inspeção visual foi possível verificar que a estrutura de suporte da cobertura, era constituída por duas asnas principais.

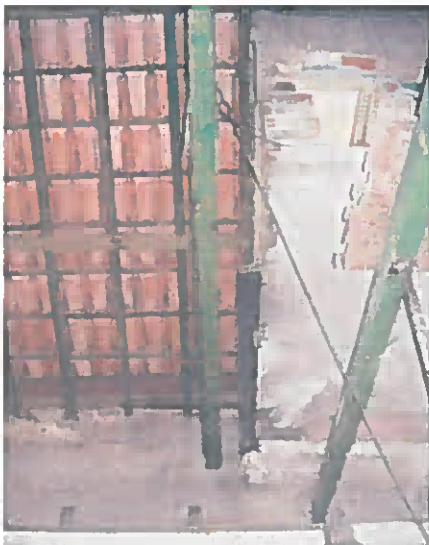
Em plena fase de obra verificou-se que ambas as asnas apresentavam ataque xilófago (fungos/podridão) com perda significativa de resistência da secção nas entregas da parede e empeno muito acentuado numa delas. O facto da madeira de pinho ser uma madeira macia (conífera) aliado às suas características heterogéneas, nomeadamente a anisotropia, bem como às condições construtivas a que esteve sujeita e por não ter sido tratada, fez com que os elementos estruturais se degradassem com mais celeridade do que se tratasse duma madeira mais dura (folhosa) e de características mais estáveis e resistente.

Atendendo ao estado em que as asnas se encontravam e dada a sua fraca relevância construtiva, e por não ser construtivamente viável a reabilitação destes elementos, equacionou-se a execução de novas asnas.

Propôs-se que as novas asnas fossem em Madeira de Pinho Nórdico, lamelada, podendo as ligações ser executas por elementos metálicos ou empalmes.
