# RELATÓRIO TÉCNICO

## Avaliação fitossanitária e biomecânica de arvoredo urbano da Rua Lourenço de Almeida Azevedo, Coimbra

Câmara Municipal de Coimbra

Coimbra, janeiro de 2026

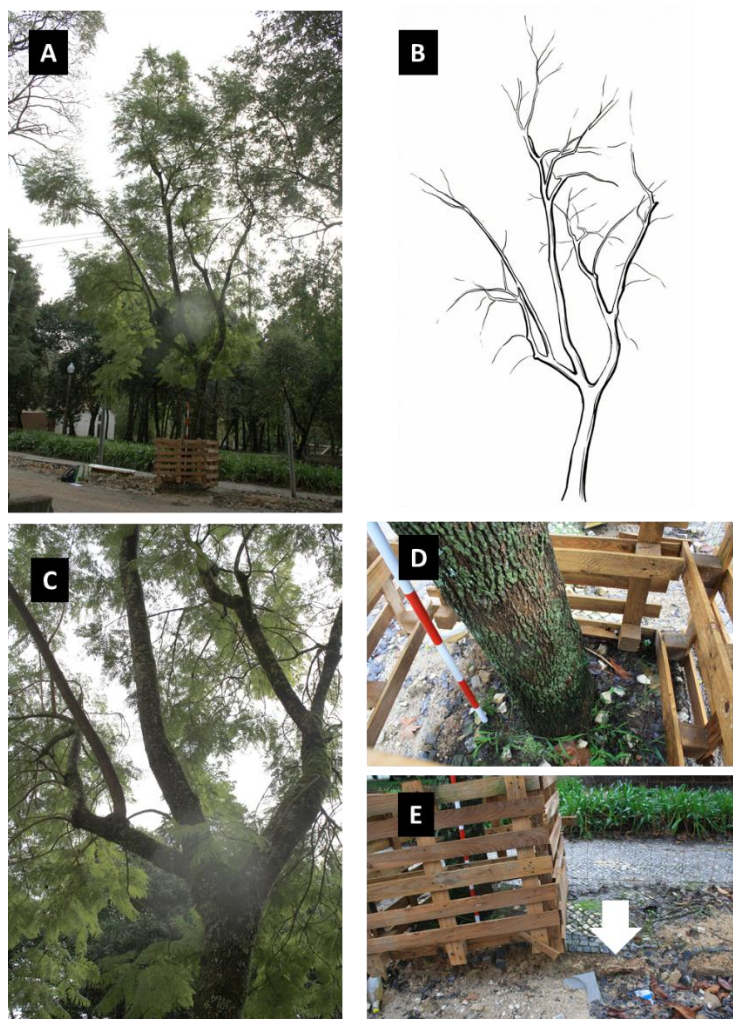
**Contexto da Construção:** As fotografias indicam uma ameaça significativa à zona de estabilidade da árvore. A presença de obras perto da "zona de proteção" e solo perturbado muito próximo do tronco sugere danos radiculares. A caixa de proteção de madeira, embora útil para o tronco, é demasiado pequena para salvaguardar a Zona Crítica da Raiz (ZCR). Pode haver ruturas de raízes alimentadoras e, potencialmente, raízes estruturais cruciais para a ancoragem (Figura 2).

**Características da Madeira da Jacarandá:** A madeira de *Jacaranda mimosifolia* é notoriamente frágil e quebradiça, partindo-se facilmente sob tensão ou carga súbita (como rajadas de vento). Esta característica, combinada com a arquitetura esguia e os defeitos estruturais, cria uma estrutura intrinsecamente frágil.

**Figura 2.** Exemplantar #5 de Jacarandá. A. Vista geral do exemplar; B. Desenho esquemático do tronco e ramos principais; C. Divisão dos ramos em forma de V; D. Detalhe da base do tronco sem observação da gola radicular; E. A seta mostra uma raiz estrutural exposta.

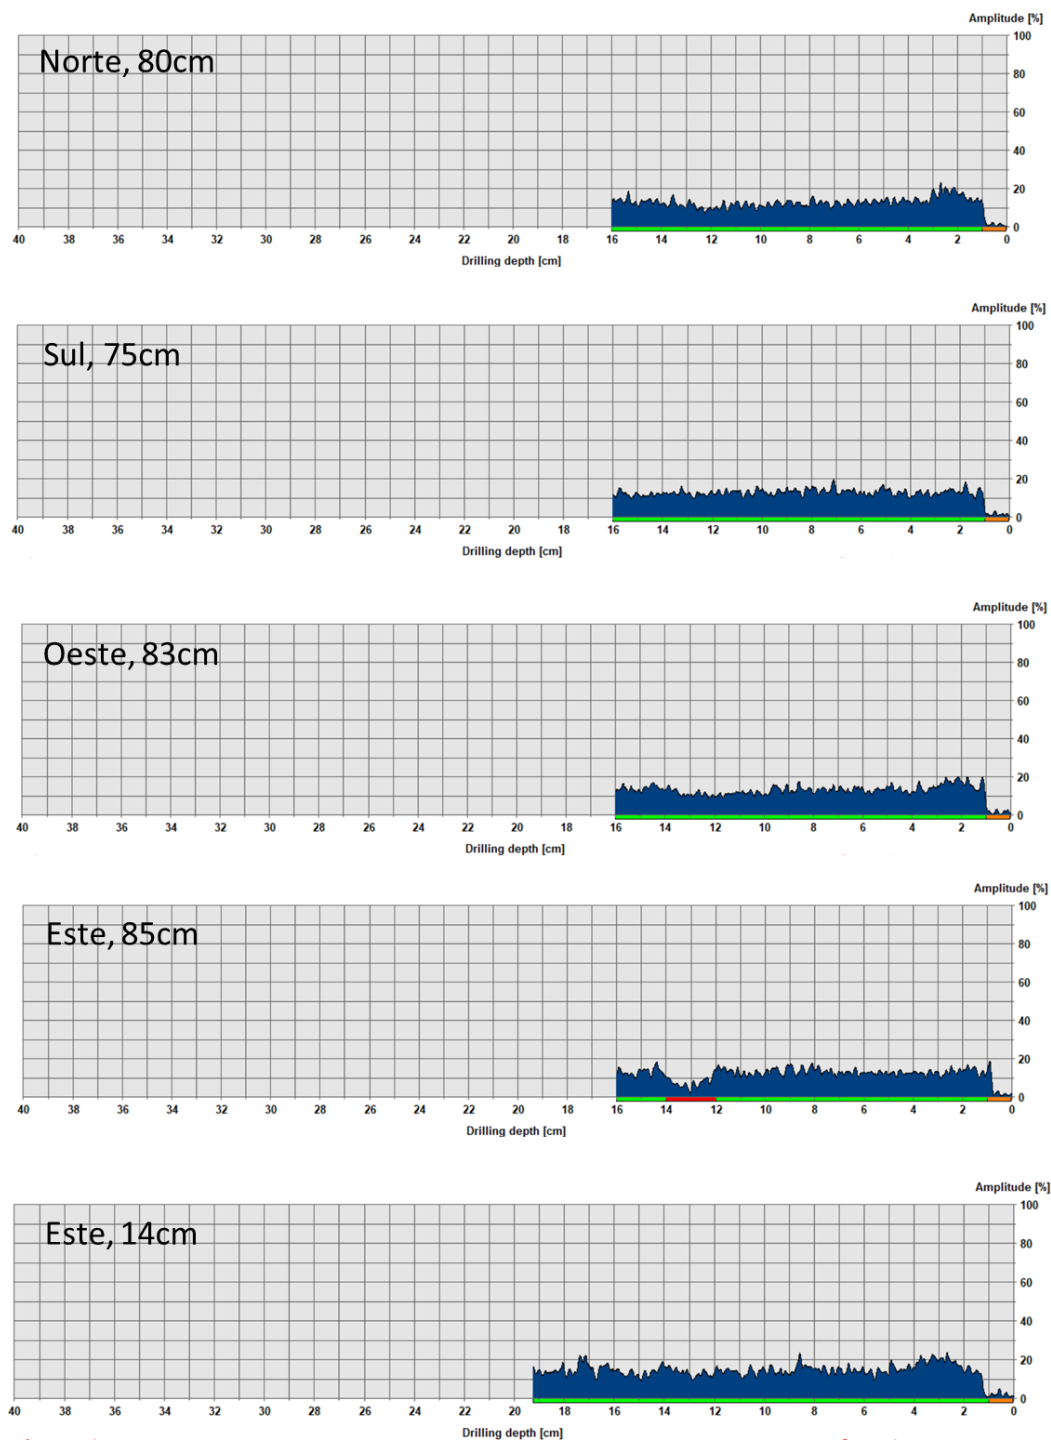
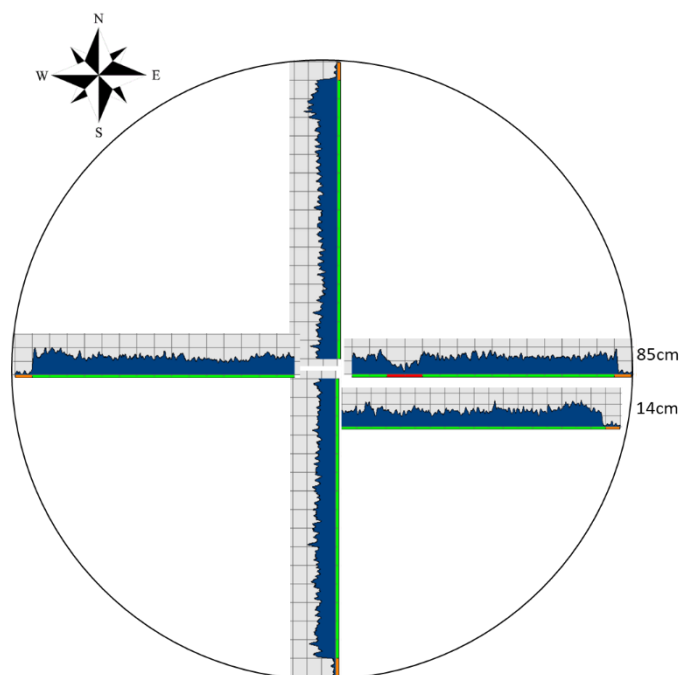
Os resultados do Resistógrafo mostram que a resistência da madeira foi mais ou menos homogênea ao longo do raio da árvore, nas quatro direções (Figura 3, 4). Os valores de amplitude foram próximos de zero na casca (cor laranja), o que é expectável, e na madeira, a amplitude foi, em geral, ligeiramente inferior a 20%. A madeira foi genericamente classificada como *sã* (cor verde), pela homogeneidade que apresentou ao longo do raio (só na direção Este apresentou um valor mais baixo assinalado a vermelho no gráfico).

**Figura 3.** Resultados do Resistógrafo do exemplar #5 de Jacarandá. Os gráficos representam o perfil de resistência da madeira em quatro orientações (N, S, W, E) e a altura a que foram efetuados. A profundidade da perfuração foi até 16cm, estimada a partir do cálculo do raio da árvore. O último gráfico mostra uma medição efetuada a 14cm do solo, com um ângulo de 20°, sendo a profundidade de perfuração maior para compensar o ângulo. Código de cores: laranja – casca; verde - madeira sã; amarelo: - madeira com alguma degradação; vermelho - madeira degradada.

**Figura 4.** Representação espacial dos perfis do Resistógrafo da figura 3. Por simplicidade assumiu-se que a árvore tem uma secção circular perfeita.

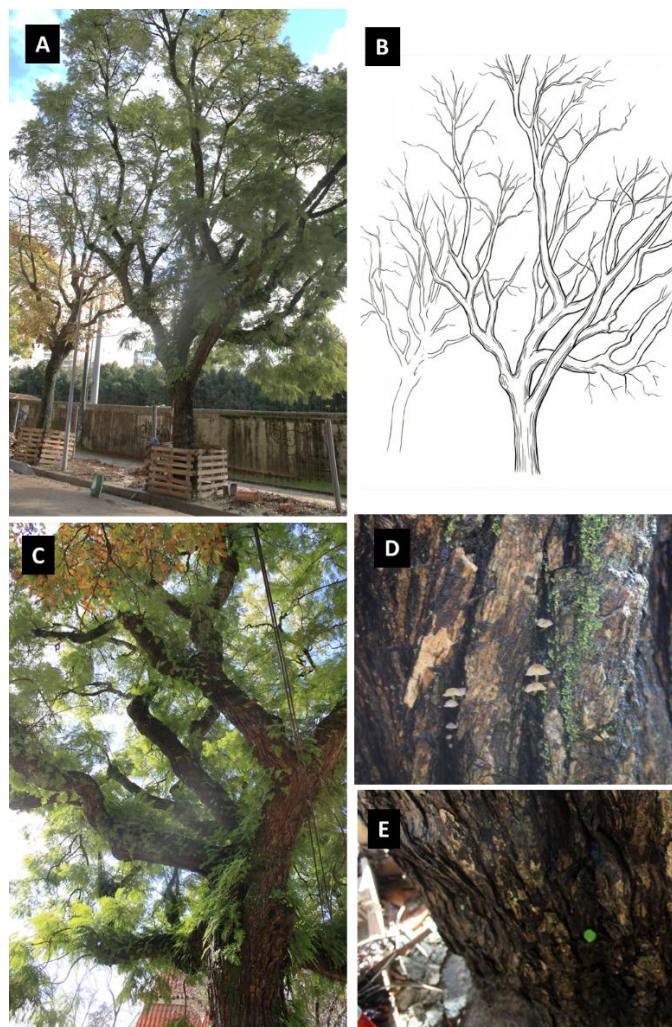
**Corpos de Frutificação Fúngica:** Presença de pequenos cogumelos aglomerados a crescer diretamente das fissuras da casca (Figura 5).

**Contexto da Construção:** As fotografias indicam valas abertas e solo perturbado perto do tronco, sugerindo danos radiculares. A caixa de proteção de madeira é inadequada para proteger a *Critical Root Zone* (CRZ) (Figura 5).

**Figura 5.** Exemplantar #37 de Jacarandá. A. Vista geral do exemplar; B. Desenho esquemático do tronco e ramos principais; C. Divisão dos ramos em forma de V; D. Presença de corpos de frutificação fúngica; E. Detalhe da base do tronco sem observação da gola radicular.

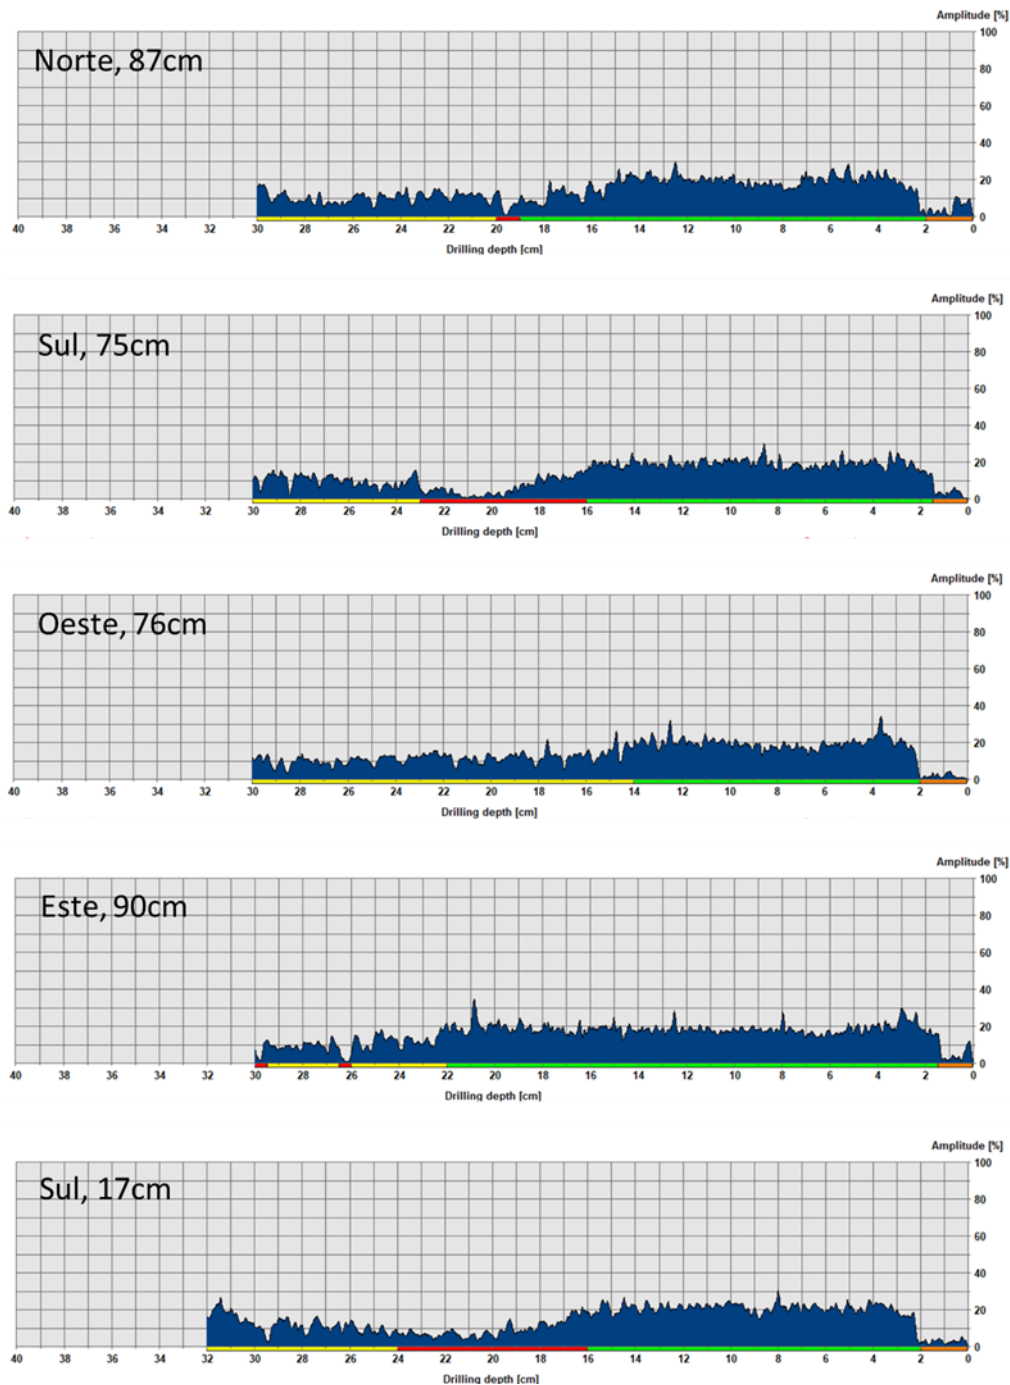
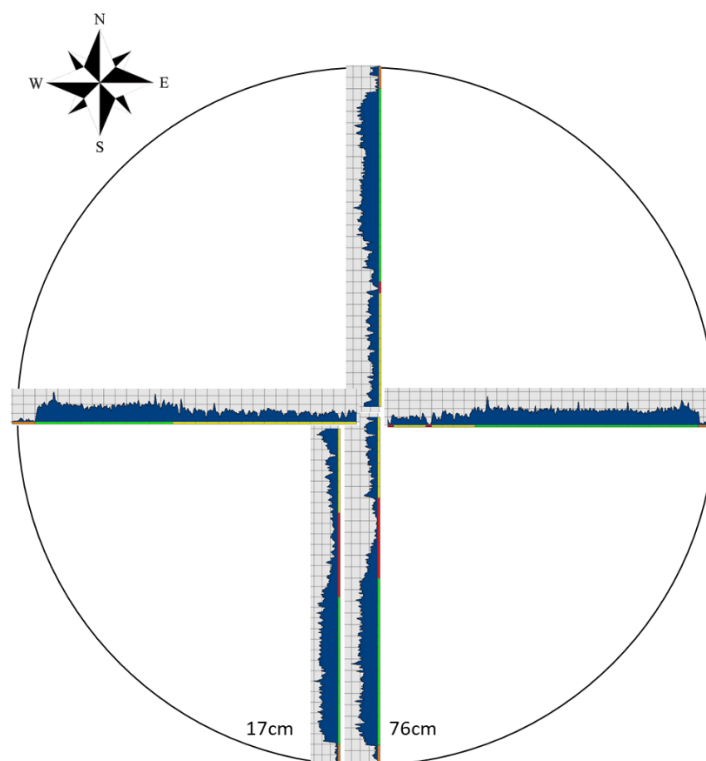
Os resultados do resistógrafo mostram que, de uma forma geral, a resistência da madeira é maior nos primeiros 16–18 cm do raio, com valores de amplitude entre 20 e 25%, representando madeira sã, diminuindo a partir desse ponto para valores inferiores a 10%, correspondentes já a madeira com algum nível de degradação (Figura 6). No lado exposto a sul, quer a 75 cm quer a 17 cm de altura a partir da base do tronco, observa-se uma porção entre aproximadamente 18 e 24 cm bastante degradada (Figura 7). Se calcularmos a razão entre a espessura de madeira

sã (~16 cm) e o raio (~29 cm), obtemos um valor de 0,55. Atendendo a que  $t/R$  é superior a 0,3, pode considerar-se que, do ponto de vista geométrico, a secção é mecanicamente robusta.

**Figura 6.** Resultados do Resistógrafo do exemplar #37 de Jacarandá. Os gráficos representam o perfil de resistência da madeira em quatro orientações (N, S, W, E) e a altura a que foram efetuados. A profundidade da perfuração foi até 30cm, estimada a partir do cálculo do raio da árvore. O último gráfico mostra uma medição efetuada a 17cm do solo, com um ângulo de 20°, sendo a profundidade de perfuração maior para compensar o ângulo. Código de cores: laranja – casca; verde - madeira sã; amarelo: - madeira com alguma degradação; vermelho - madeira degradada.

**Figura 7.** Representação espacial dos perfis do Resistógrafo da figura 6. Por simplicidade assumiu-se que a árvore tem uma secção circular perfeita.

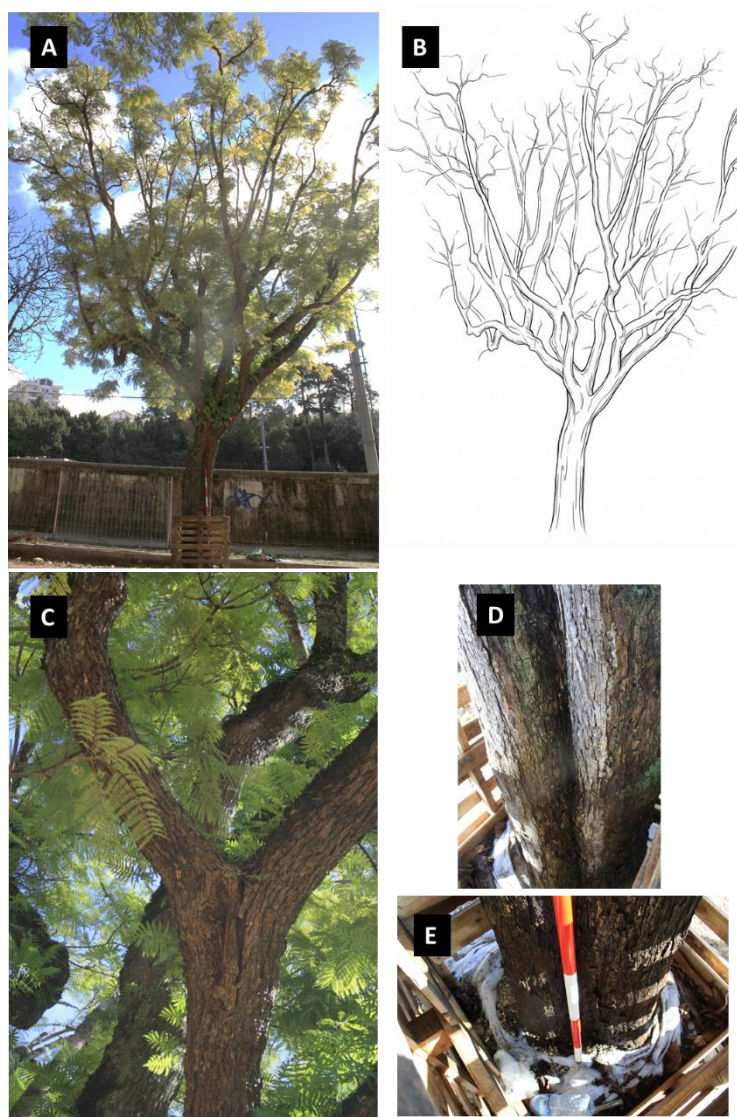
**Tronco:** Fissuras do tronco (Figura 8).

**Proteção na Base:** A base da árvore está protegida por uma barreira de ripas de madeira, uma excelente prática para salvaguardar a gola radicular e o tronco de danos mecânicos. No entanto, a caixa de proteção de madeira é inadequada para proteger a Critical Root Zone (CRZ) (Figura 8)

**Figura 8.** Exemplar #39 de Jacarandá. A. Vista geral do exemplar; B. Desenho esquemático do tronco e ramos principais; C. Divisão dos ramos em forma de V com eventual inclusão de casca; D. Presença de fissura no tronco, com possível inclusão de casca; E. Detalhe da base do tronco. A tela branca não deixa observar a base do tronco, podendo ser uma gola radicular, ou raiz estrangulada.

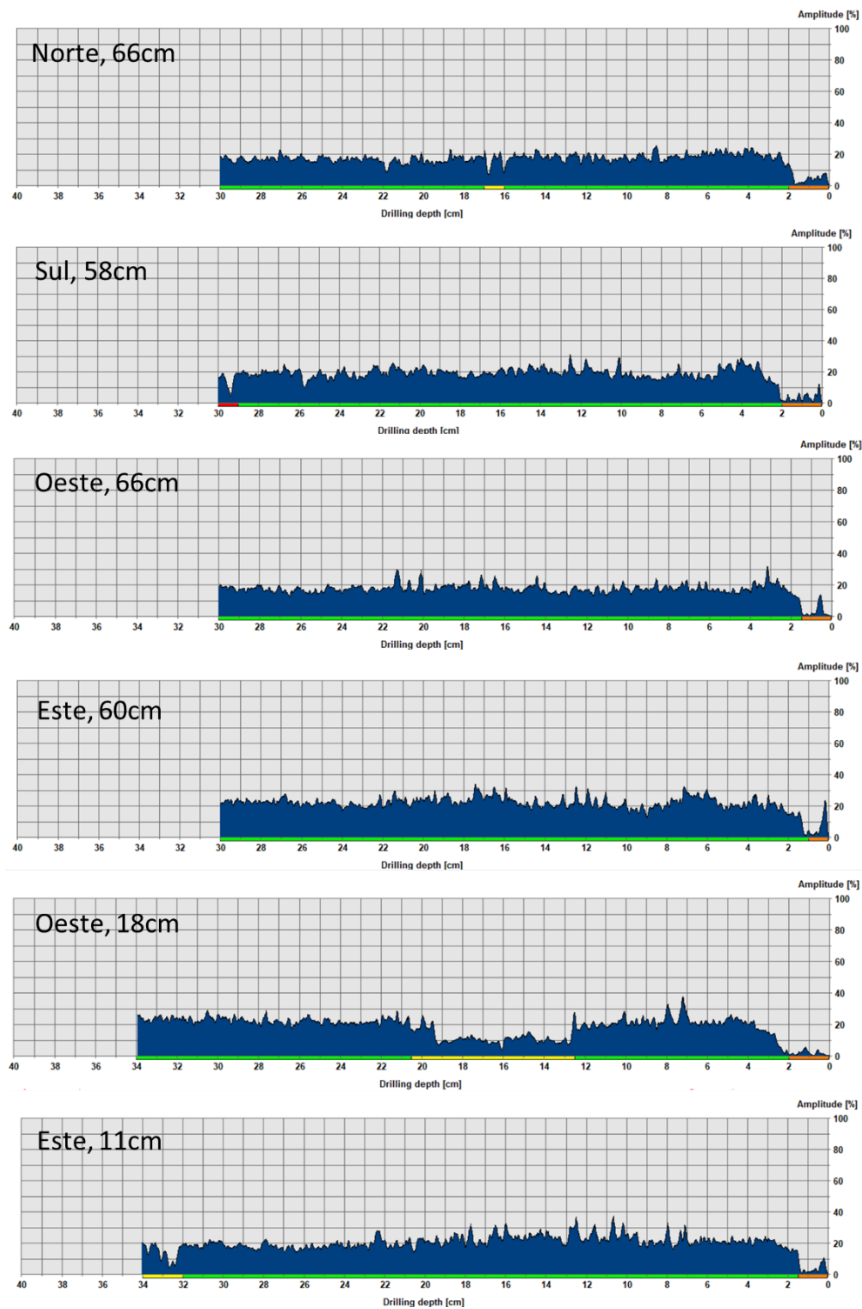
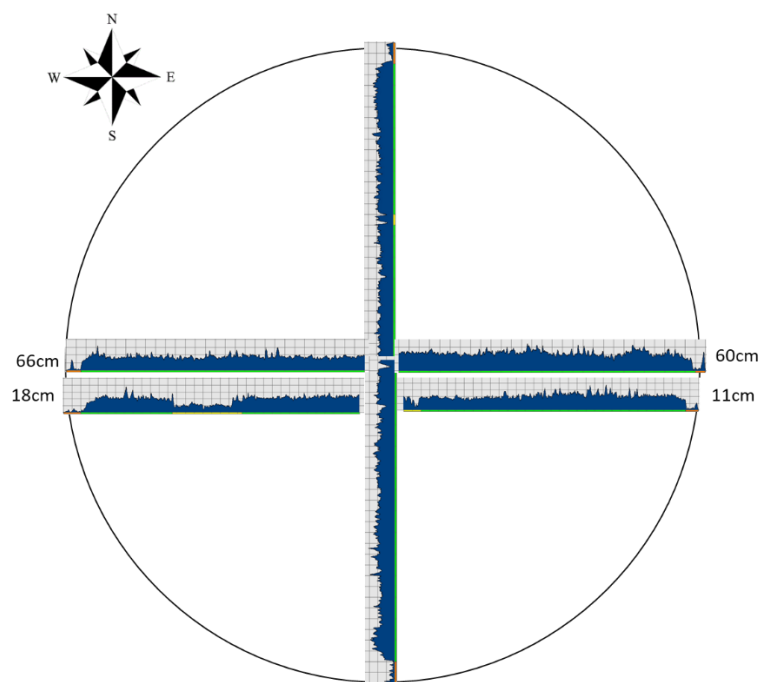
Os resultados do Resistógrafo mostram que a resistência da madeira é mais ou menos homogênea ao longo do raio, nas quatro direções, variando entre 20 a 25% de amplitude. Na orientação oeste e a 18 cm de altura, a amplitude baixa para cerca de 10% entre os 12 e os 20 cm de profundidade. No entanto, essa perda de qualidade da madeira aparenta estar compartimentada.

**Figura 9.** Resultados do Resistógrafo do exemplar #39 de Jacarandá. Os gráficos representam o perfil de resistência da madeira em quatro orientações (N, S, W, E) e a altura a que foram efetuados. A profundidade da perfuração foi até 30 cm, estimada a partir do cálculo do raio da árvore. Os últimos dois gráficos mostram uma medição efetuada a 18 e 11 cm do solo, com um ângulo de 20°, sendo a profundidade de perfuração maior para compensar o ângulo. Código de cores: laranja – casca; verde - madeira sã; amarelo - madeira com alguma degradação; vermelho - madeira degradada.

**Figura 10.** Representação espacial dos perfis do Resistógrafo da figura 9. Por simplicidade assumiu-se que a árvore tem uma secção circular perfeita.

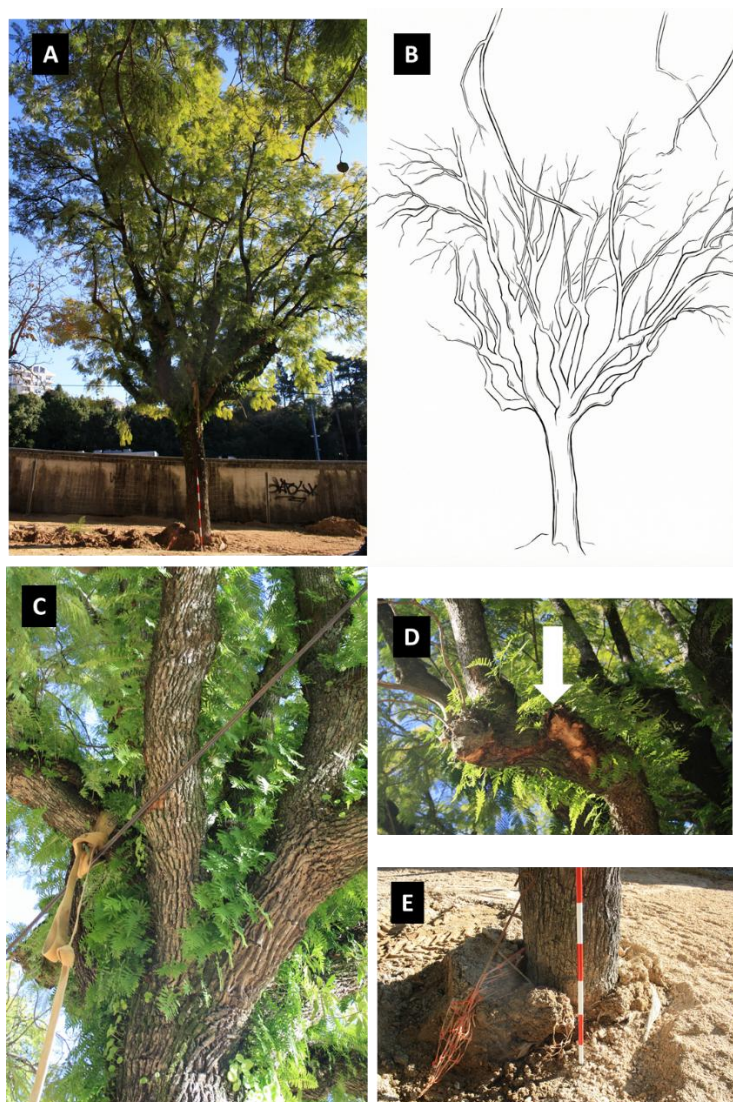
**Crescimentos Epífitos:** Observa-se a presença generalizada de fetos e musgo nos ramos e na casca, indicando humidade constante e potencialmente obscurecendo problemas subjacentes (Figura 11).

**Perturbação Severa por Construção:** Evidências claras de atividade de construção no perímetro da árvore, com solo revolvido e solto. A escavação e a perturbação do solo na Zona Crítica de Raízes (ZCR) são altamente suscetíveis de terem causado danos severos às raízes (corte, esmagamento, desidratação), comprometendo a sua capacidade de absorção de água e nutrientes, bem como a ancoragem da árvore. A compactação do solo também é uma preocupação (Figura 11).

**Figura 11.** Exemplar #41 de Jacarandá. A. Vista geral do exemplar; B. Desenho esquemático do tronco e ramos principais; C. Divisão dos ramos em forma de V com crescimento intenso de epífitas; D. Presença de ferida em tronco (seta); E. Detalhe da base do tronco evidenciado obras na ZCR.

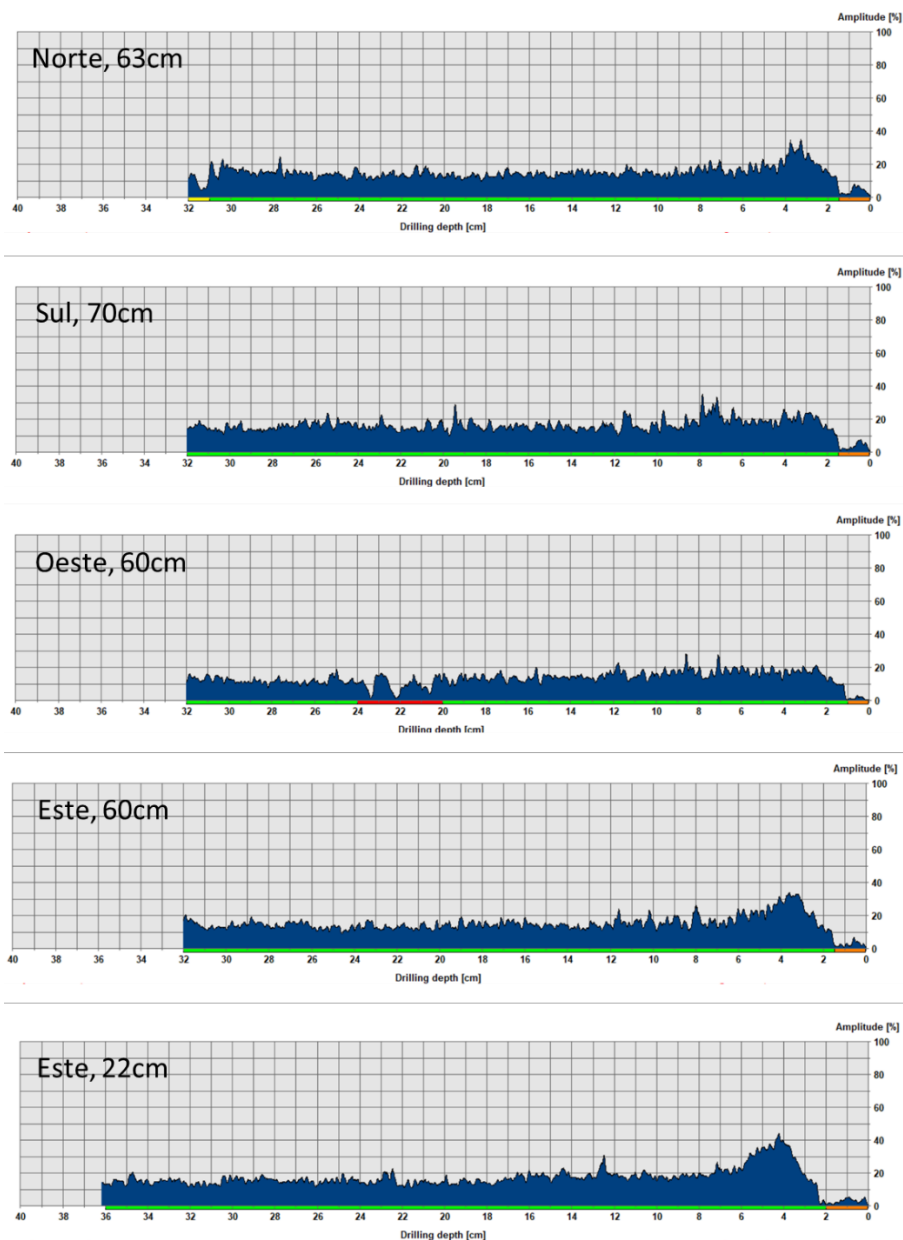
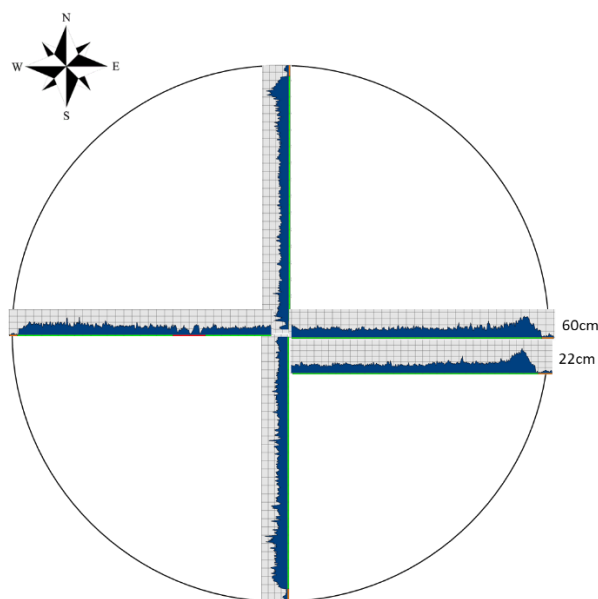
Os resultados do Resistógrafo mostram, de uma maneira geral, uma amplitude maior (~30%) até à profundidade de 6 cm, diminuindo para ~20% até ao centro da árvore, não se detetando níveis de degradação da madeira extensos (Figura 12 e 13). Há alguma perda de qualidade pontual da madeira, especificamente à profundidade de 31 cm no lado Norte, e entre 20 e 24 cm na orientação Oeste. No entanto essa degradação parece estar compartimentada.

**Figura 12.** Resultados do Resistógrafo do exemplar #41 de Jacarandá. Os gráficos representam o perfil de resistência da madeira em quatro orientações (N, S, W, E) e a altura a que foram efetuados. A profundidade da perfuração foi até 32 cm, estimada a partir do cálculo do raio da árvore. O último gráfico mostra uma medição efetuada a 22 cm do solo, com um ângulo de 20°, sendo a profundidade de perfuração maior para compensar o ângulo. Código de cores: laranja – casca; verde - madeira sã; amarelo: - madeira com alguma degradação; vermelho - madeira degradada.

**Figura 13.** Representação espacial dos perfis do Resistógrafo da figura 12. Por simplicidade assumiu-se que a árvore tem uma secção circular perfeita.

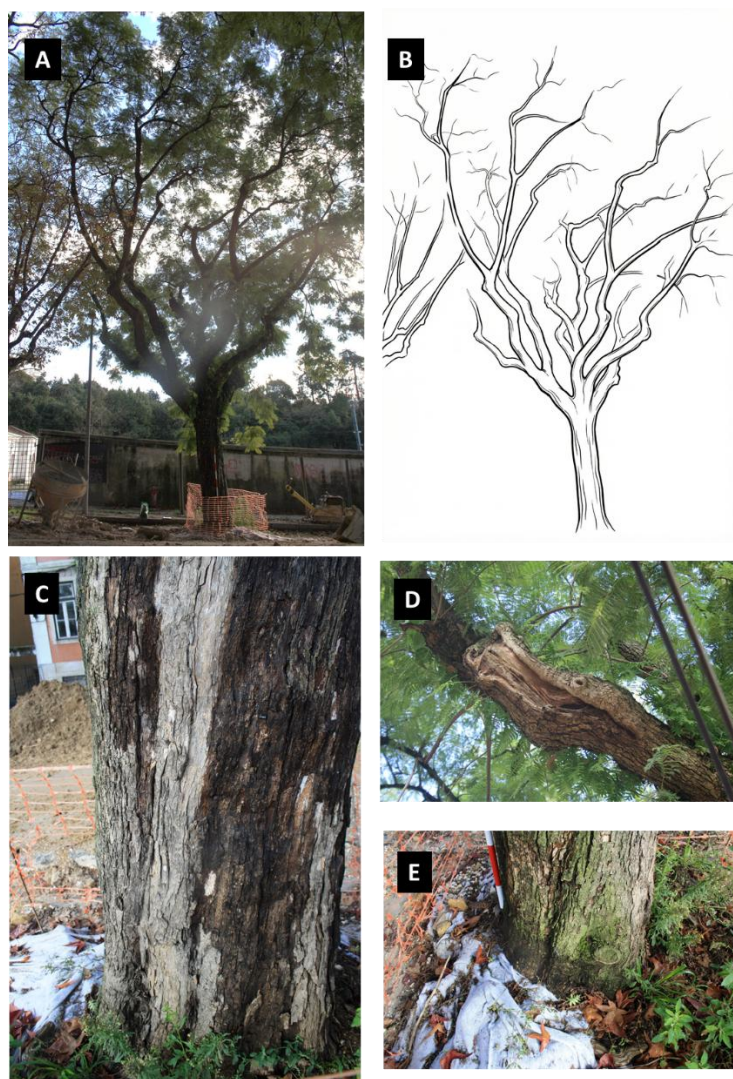
**Proteção e Obras:** A base da árvore está rodeada por uma vedação de obra cor de laranja para proteção do tronco da árvore.

**Figura 14.** Exemplar #44 de Jacarandá. A. Vista geral do exemplar; B. Desenho esquemático do tronco e ramos principais; C. Faixa branca vertical no tronco; D. Presença de ferida em tronco; E. Detalhe da base do tronco.

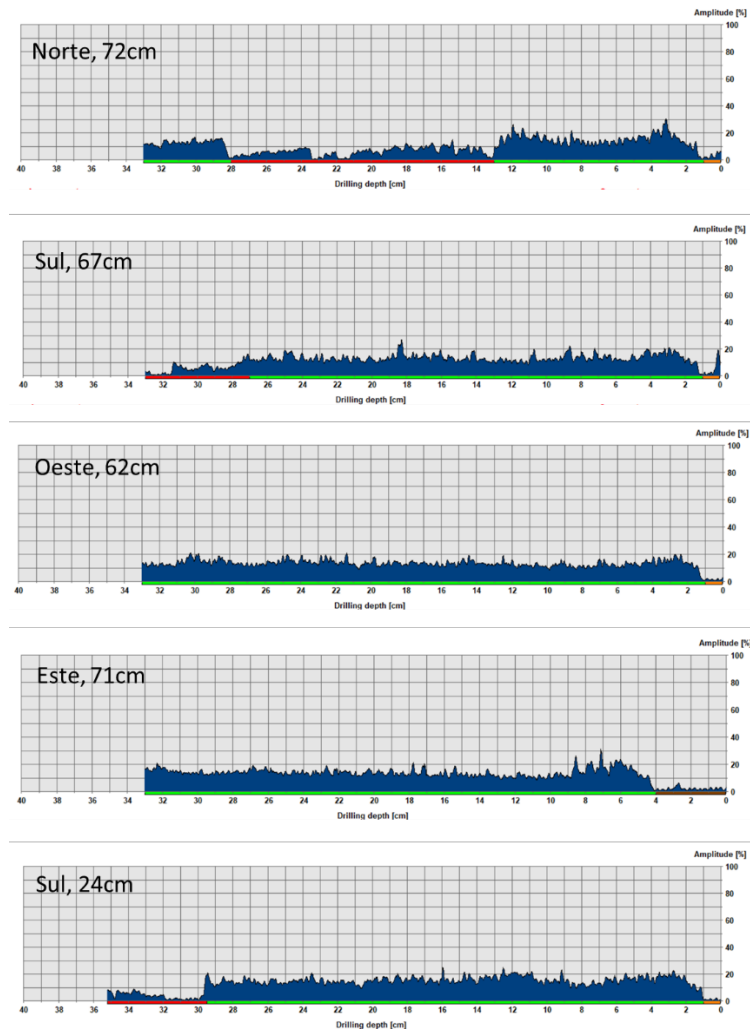
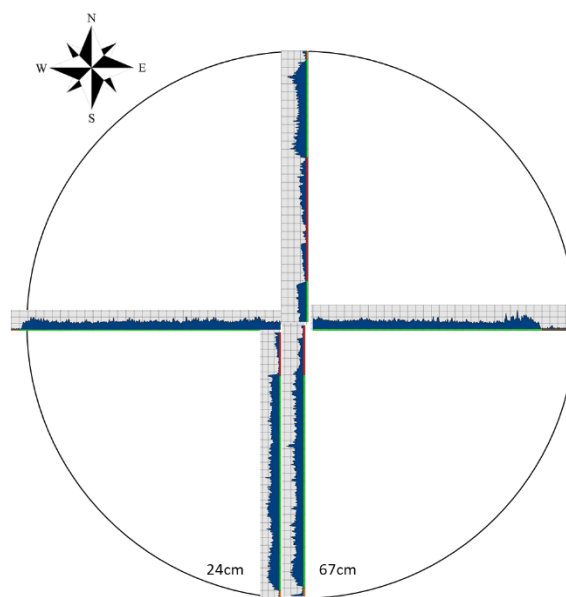
**Figura 15.** Resultados do Resistógrafo do exemplar #44 de Jacarandá. Os gráficos representam o perfil de resistência da madeira em quatro orientações (N, S, W, E) e a altura a que foram efetuados. A profundidade da perfuração foi até 33 cm, estimada a partir do cálculo do raio da árvore. O último gráfico mostra uma medição efetuada a 24 cm do solo, com um ângulo de 20°, sendo a profundidade de perfuração maior para compensar o ângulo. Código de cores: laranja – casca; verde - madeira sã; amarelo: - madeira com alguma degradação; vermelho - madeira degradada.

**Figura 16.** Representação espacial dos perfis do Resistógrafo da figura 15. Por simplicidade assumiu-se que a árvore tem uma secção circular perfeita.

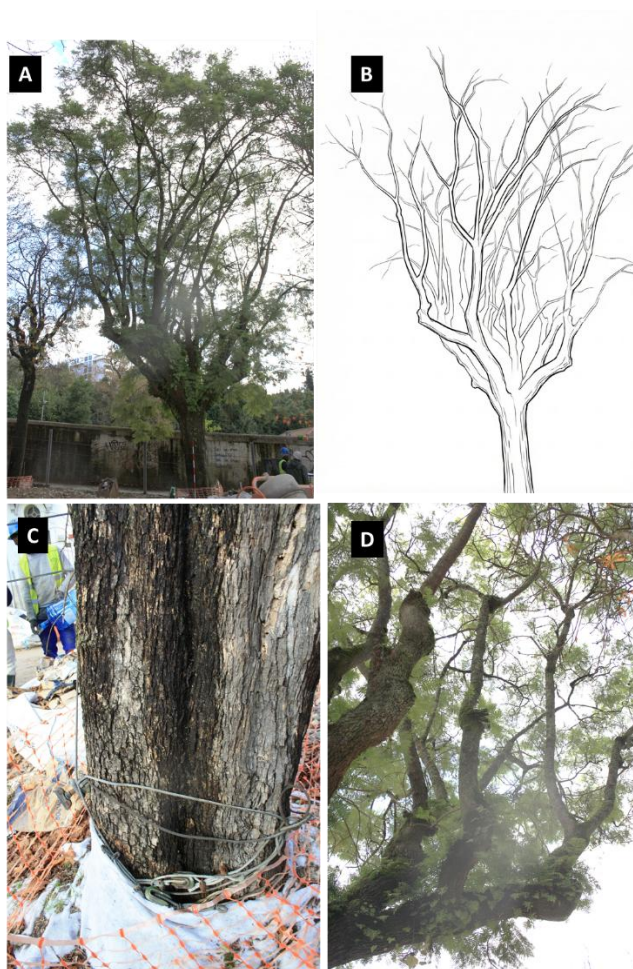
**Cabos/Fios na Base:** Existem cabos ou fios soltos enrolados no tronco, que podem indicar preocupações estruturais passadas (Figura 17).

**Figura 17.** Exemplar #49 de Jacarandá. A. Vista geral do exemplar; B. Desenho esquemático do tronco e ramos principais; C. Fissura ao longo do tronco; D. Arquitetura de ramos irregular e ramificada, com múltiplos eixos de crescimento

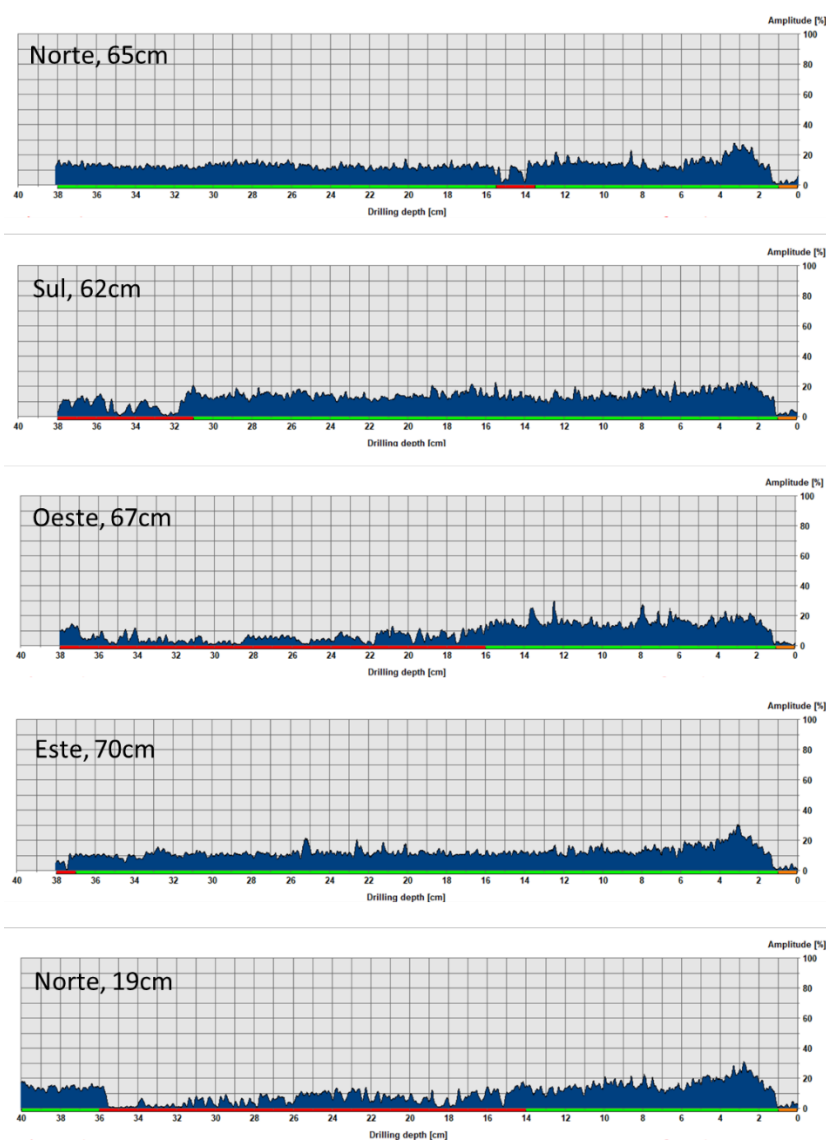
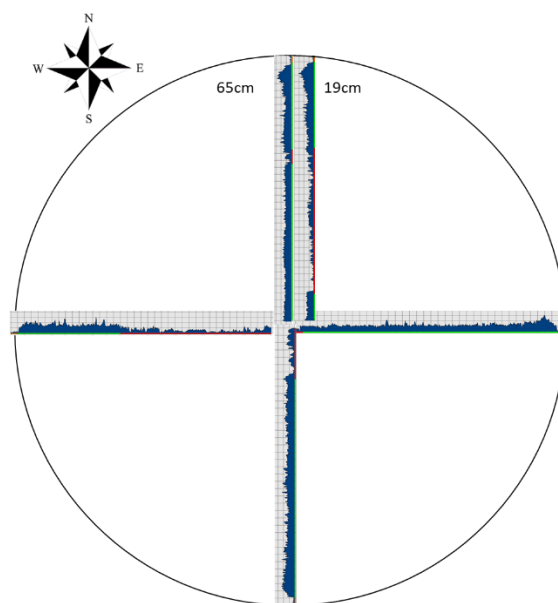
compartimentada. No entanto, na mesma orientação para a 19 cm de altura, a madeira aparece com decaimento evidente a partir dos 14 cm até aos 36 cm de profundidade. Este apodrecimento pode estar a progredir na direção vertical, ainda não sendo visível a 65 cm de altura na mesma orientação (Figura 19). O lado sul apresenta madeira sã até aos 31 cm de profundidade, sendo depois madeira com elevada degradação. O lado Oeste apresenta madeira sã até cerca de 16 cm de profundidade, seguido de madeira com elevada degradação até ao final do registo. O lado Este apresenta um perfil de madeira sã em praticamente todo o perfil analisado. Se assumirmos uma espessura de madeira sã com ~14 cm, tendo em conta que o Raio é ~ 37 cm, o rácio  $t/R = 0.37$ . Este valor aproxima-se do limiar em que a estabilidade mecânica pode começar a estar comprometida.

**Figura 18.** Resultados do Resistógrafo do exemplar #49 de Jacarandá. Os gráficos representam o perfil de resistência da madeira em quatro orientações (N, S, W, E) e a altura a que foram efetuados. A profundidade da perfuração foi até 38 cm, estimada a partir do cálculo do raio da árvore. O último gráfico mostra uma medição efetuada a 19 cm do solo, com um ângulo de 20°, sendo a profundidade de perfuração maior para compensar o ângulo. Código de cores: laranja – casca; verde - madeira sã; amarelo: - madeira com alguma degradação; vermelho - madeira degradada.

**Figura 19.** Representação espacial dos perfis do Resistógrafo da figura 18. Por simplicidade assumiu-se que a árvore tem uma secção circular perfeita.

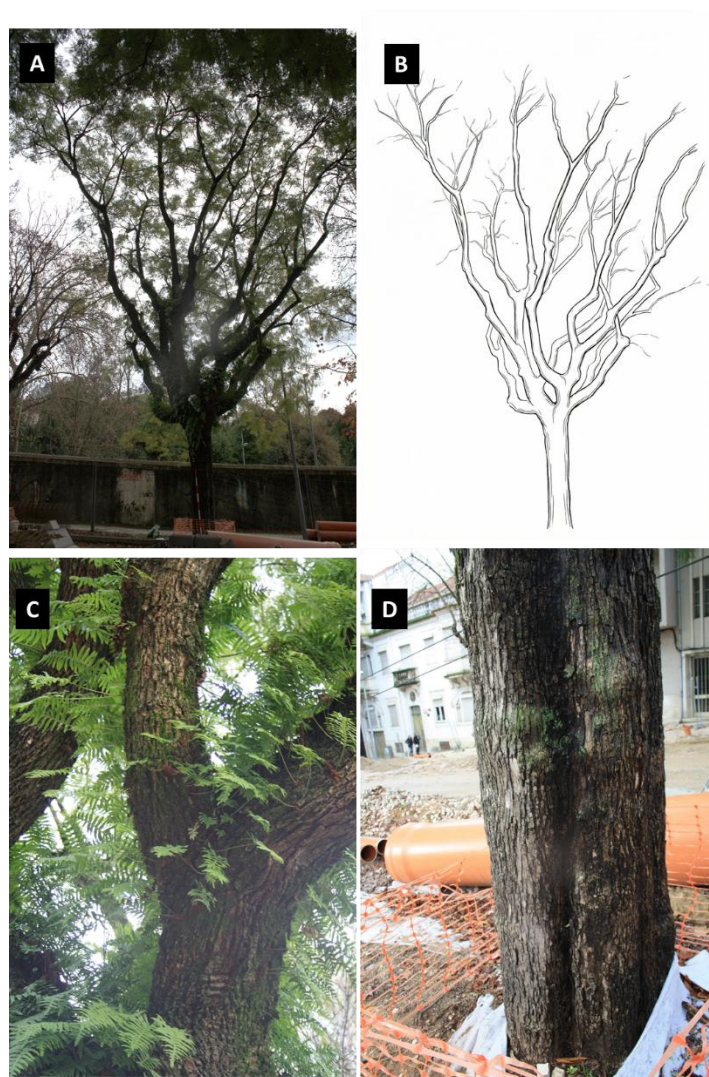
**Crescimentos Epífitos:** A presença generalizada de fetos e musgo nos ramos e na casca pode obscurecer a visibilidade de problemas subjacentes (Figura 20).

**Figura 20.** Exemplar #52 de Jacarandá. A. Vista geral do exemplar; B. Desenho esquemático do tronco e ramos principais; C. Profusão de epífitas e ramos com bifurcação em V; D. Sulco vertical do tronco.

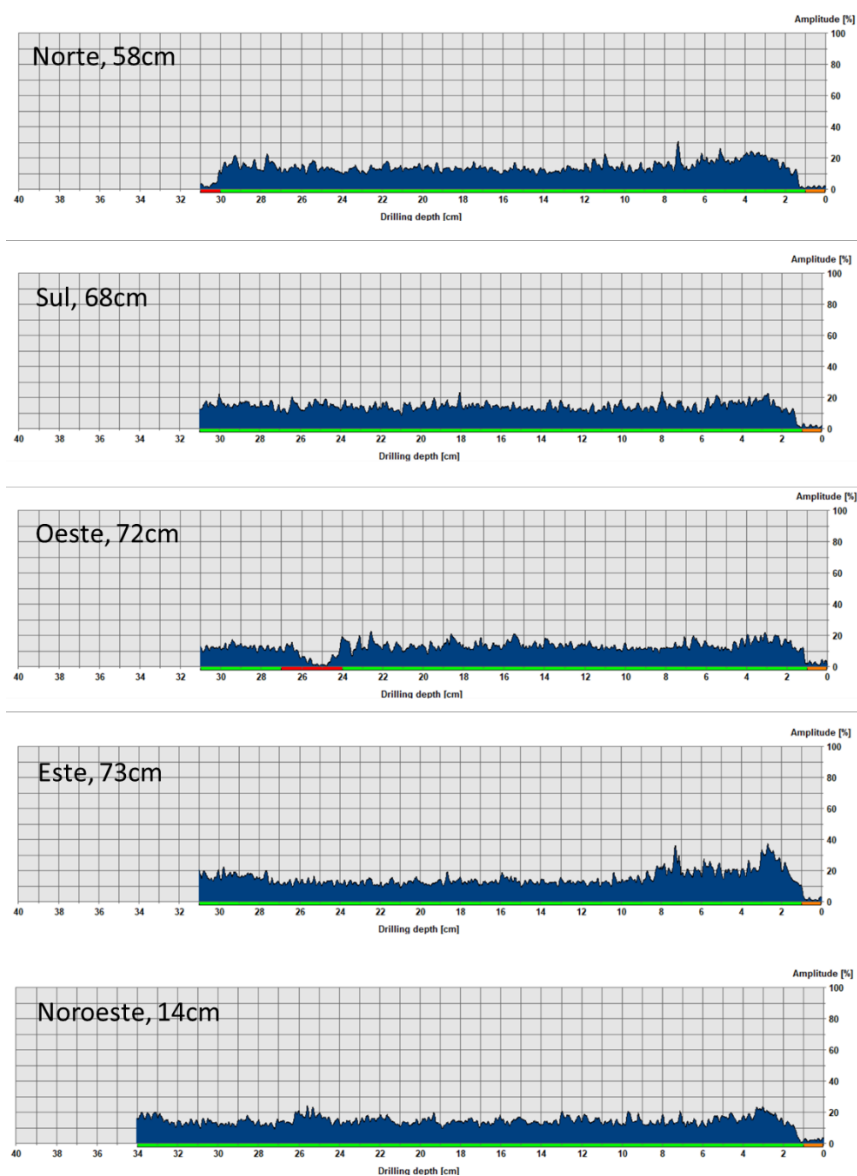
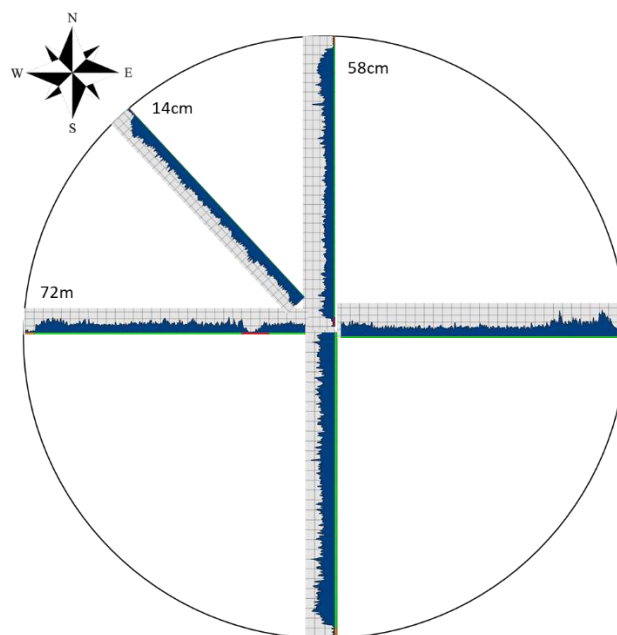
Os resultados do Resistógrafo mostraram, genericamente um perfil similar nas quatro orientações, com madeira sã em praticamente toda a profundidade (Figura 21 e 22). Apenas no lado Oeste há a presença de madeira degradada (entre os 24 e os 26 cm), mas aparenta estar bem compartimentada.

**Figura 21.** Resultados do Resistógrafo do exemplar #52 de Jacarandá. Os gráficos representam o perfil de resistência da madeira em quatro orientações (N, S, W, E) e a altura a que foram efetuados. A profundidade da perfuração foi até 31 cm, estimada a partir do cálculo do raio da árvore. O último gráfico mostra uma medição efetuada a 14 cm do solo, com um ângulo de 20°, sendo a profundidade de perfuração maior para compensar o ângulo. Código de cores: laranja – casca; verde - madeira sã; amarelo: - madeira com alguma degradação; vermelho - madeira degradada.

**Figura 22.** Representação espacial dos perfis do Resistógrafo da figura 21. Por simplicidade assumiu-se que a árvore tem uma secção circular perfeita.

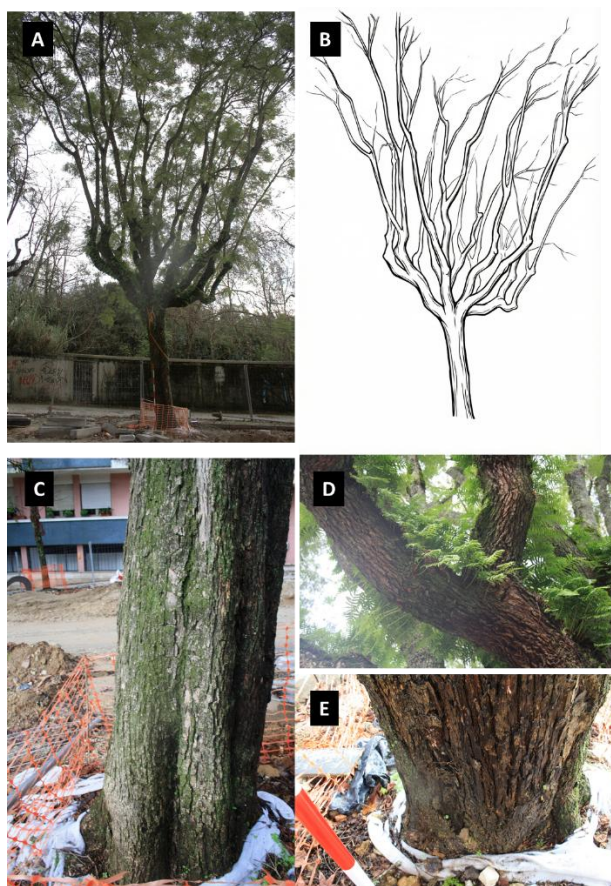
Esta perturbação no solo e na Zona Crítica de Raízes (ZCR) é altamente suscetível de ter causado danos às raízes.

**Figura 23.** Exemplar #55 de Jacarandá. A. Vista geral do exemplar; B. Desenho esquemático do tronco e ramos principais; C. Sulco vertical do tronco; D. Profusão de epífitas e ramos com bifurcação em V; E. Detalhe da base do tronco.

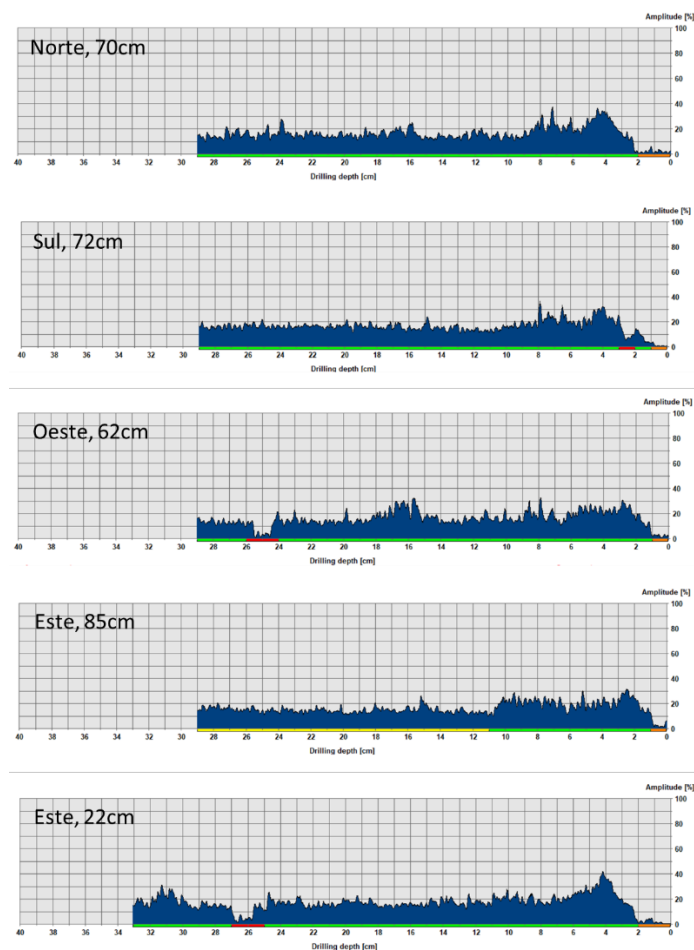
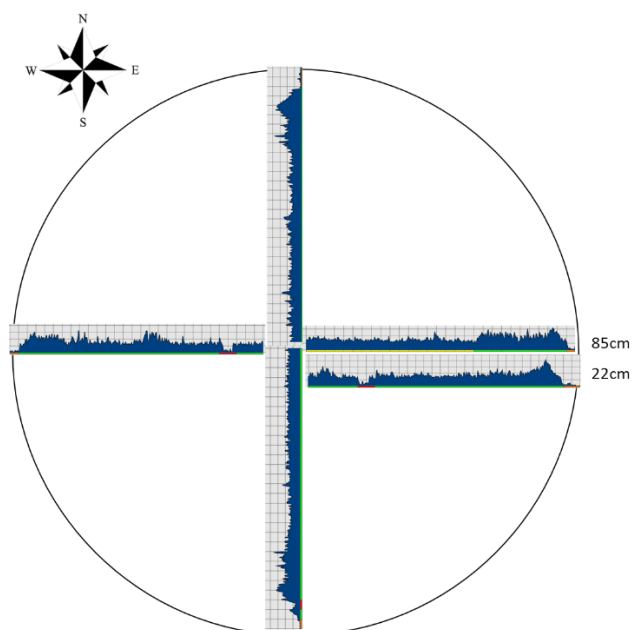
Os resultados do Resistógrafo mostraram, genericamente um perfil similar em todas as orientações, com a presença de madeira sã em praticamente toda a profundidade (Figura 24, 25). Na orientação Oeste, entre os 24 e 26 cm de profundidade deteta-se madeira degradada, mas aparenta estar compartimentada. Na orientação Este, a 85 cm de altura, a madeira diminui de amplitude a partir dos 11 cm de profundidade, passando de uma amplitude de 25-30% para cerca de 15 a 20%.

**Figura 24.** Resultados do Resistógrafo do exemplar #55 de Jacarandá. Os gráficos representam o perfil de resistência da madeira em quatro orientações (N, S, W, E) e a altura a que foram efetuados. A profundidade da perfuração foi até 29 cm, estimada a partir do cálculo do raio da árvore. O último gráfico mostra uma medição efetuada a 22 cm do solo, com um ângulo de 20°, sendo a profundidade de perfuração maior para compensar o ângulo. Código de cores: laranja – casca; verde - madeira sã; amarelo - madeira com alguma degradação; vermelho - madeira degradada.

**Figura 25.** Representação espacial dos perfis do Resistógrafo da figura 24. Por simplicidade assumiu-se que a árvore tem uma secção circular perfeita.

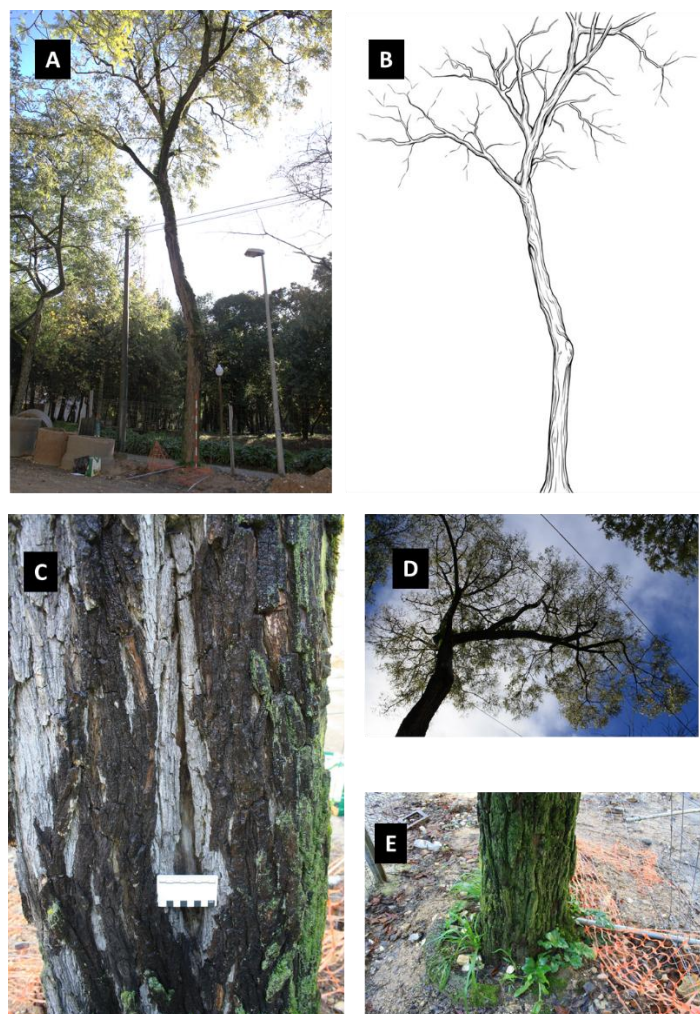
- Possíveis danos em raízes estruturais e alimentadoras (corte, esmagamento, desidratação);
- Compactação do solo, reduzindo a oxigenação e capacidade de ancoragem;
- A proximidade da frente de obra aumenta o alvo humano e de equipamentos sob a projeção da copa.

**Figura 26.** Exemplar #2 de Tipuana. A. Vista geral do exemplar; B. Desenho esquemático do tronco e ramos principais; C. Fissura no tronco; D. Copa desequilibrada; E. Detalhe da base do tronco.
