# RELATÓRIO TÉCNICO

## Avaliação fitossanitária e biomecânica de arvoredo urbano da Rua Lourenço de Almeida Azevedo, Coimbra

Câmara Municipal de Coimbra

Coimbra, janeiro de 2026

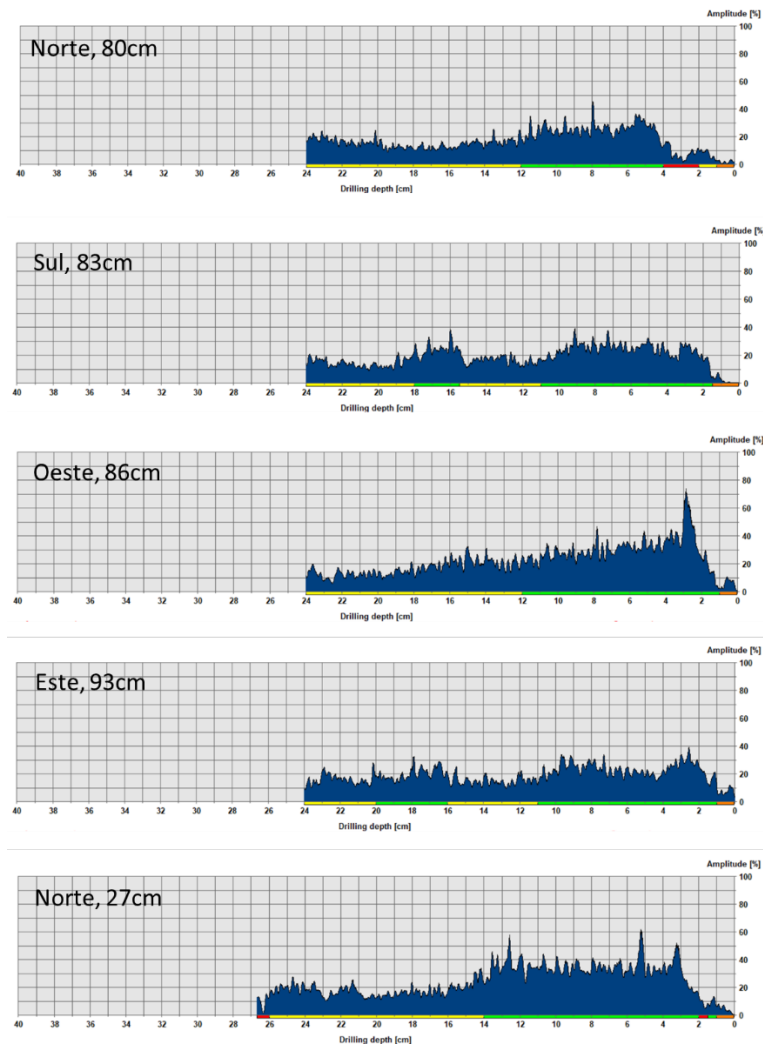
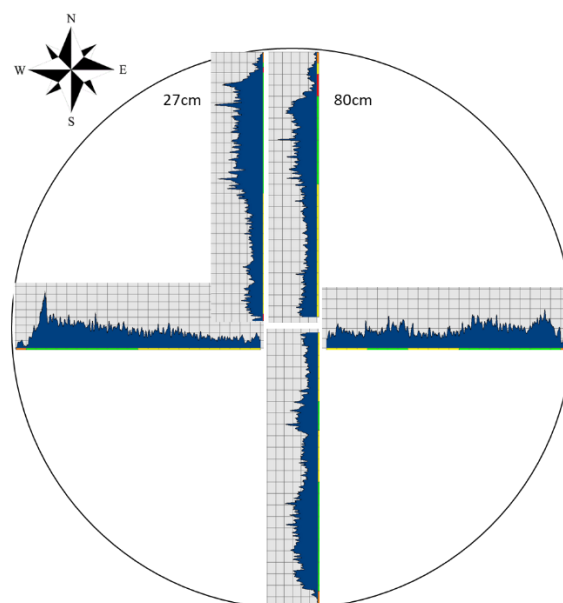
Os resultados do Resistógrafo mostra, de uma maneira geral, que a madeira ao longo da profundidade da perfuração, não apresenta zonas extensas de decaimento (Figura 27, 28). A parte mais externa apresenta madeira mais resistente (amplitudes entre 30 e 40%), e a partir de ~12cm de profundidade há uma redução suave da resistência da madeira, com amplitudes ~20%. Na orientação Norte, entre os 2 e os 4 cm de profundidade, há um decaimento da resistência da madeira. Se considerarmos que a madeira sã tem uma espessura ~12cm a toda a volta do tronco, e considerando que o raio é ~22 cm, o rácio  $t/R = \sim 0.55$ . Este valor indica que o tronco mantém um anel de madeira sã suficientemente espesso para suportar cargas de vento usuais. No entanto, de destacar que na orientação Norte, os primeiros 4 cm apresentam alguma fragilidade.

**Figura 27.** Resultados do Resistógrafo do exemplar #2 de Tipuana. Os gráficos representam o perfil de resistência da madeira em quatro orientações (N, S, W, E) e a altura a que foram efetuados. A profundidade da perfuração foi até 24 cm, estimada a partir do cálculo do raio da árvore. O último gráfico mostra uma medição efetuada a 27 cm do solo, com um ângulo de 20°, sendo a profundidade de perfuração maior para compensar o ângulo. Código de cores: laranja – casca; verde - madeira sã; amarelo: - madeira com alguma degradação; vermelho - madeira degradada.

**Figura 28.** Representação espacial dos perfis do Resistógrafo da figura 27. Por simplicidade assumiu-se que a árvore tem uma secção circular perfeita.

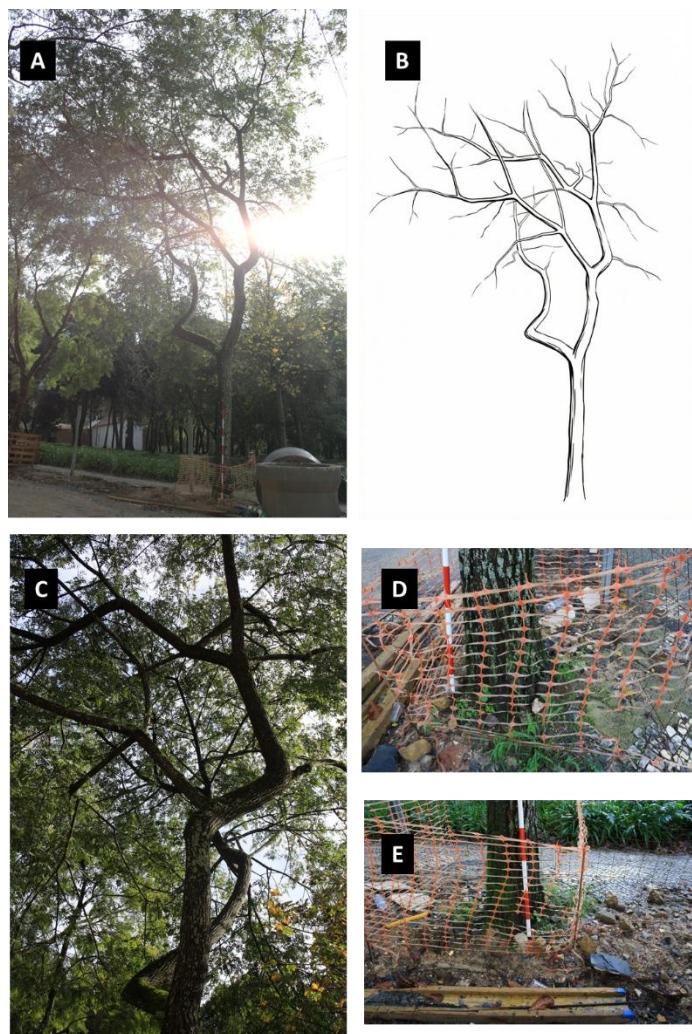
**Avaliação:** Para uma árvore com rácio de esbeltez 47:1 e tronco tortuoso, a estabilidade depende quase totalmente da placa radicular intacta. Cortes de raízes no lado oposto à inclinação ou no lado que trabalha em tensão aumentam de forma significativa o risco de tombamento.

**Figura 29.** Exemplar #3 de Tipuana. A. Vista geral do exemplar; B. Desenho esquemático do tronco e ramos principais; C. Detalhe do tronco em cotovelo; D. Detalhe da base do tronco; E. Detalhe da base do tronco.

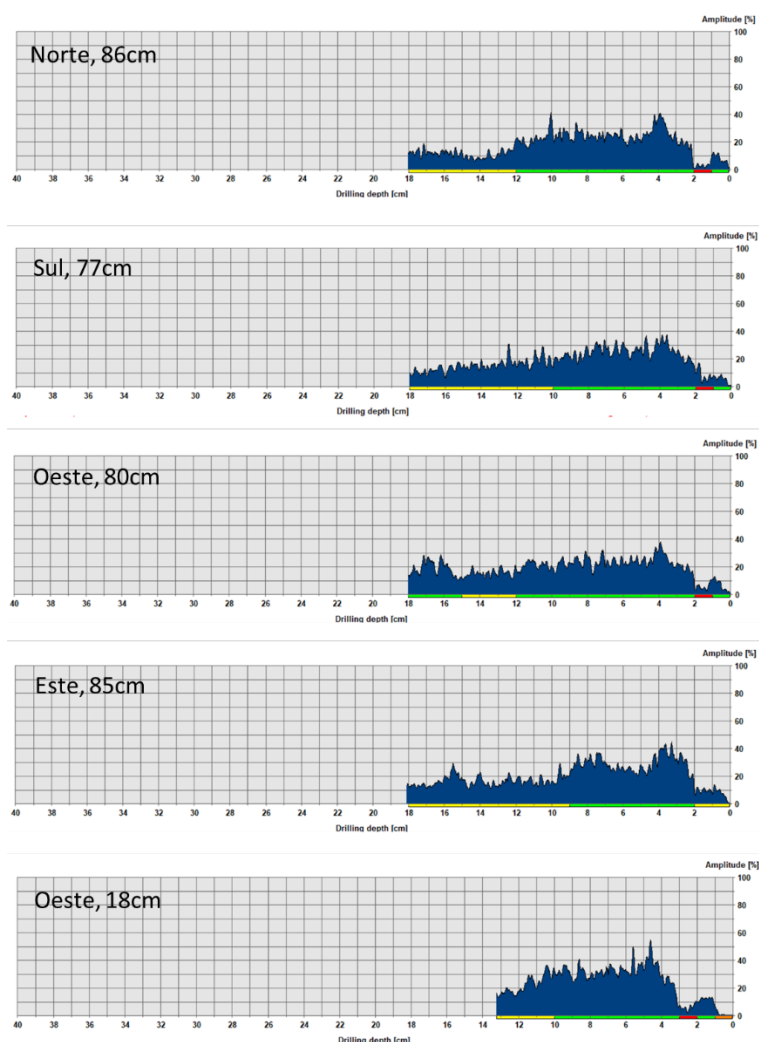
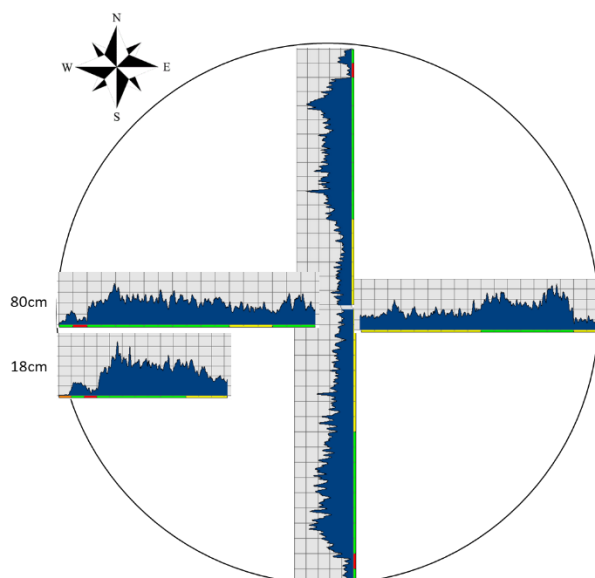
Os resultados do Resistógrafo mostram, de uma maneira geral que a madeira apresenta boas condições de resistência em toda a profundidade, em todas as orientações (Figura 30, 31). Nos primeiros 10 cm a resistência da madeira é mais elevada, com amplitudes entre 30 e 40%, decaindo progressivamente para o centro da árvore, com amplitudes ~20%. Se assumirmos uma espessura de madeira sã com ~10 cm a toda a volta do tronco, e tendo em conta que o raio é ~16 cm, o rácio  $t/R \approx 0.63$ . Este valor indica que o tronco mantém um anel de madeira sã suficientemente espesso para suportar cargas de vento usuais.

**Figura 30.** Resultados do Resistógrafo do exemplar #3 de Tipuana. Os gráficos representam o perfil de resistência da madeira em quatro orientações (N, S, W, E) e a altura a que foram efetuados. A profundidade da perfuração foi até 18 cm, estimada a partir do cálculo do raio da árvore. O último gráfico mostra uma medição efetuada a 18 cm do solo, com um ângulo de 20°. Por alguma razão, o Resistografo

não completou a perfuração até uma maior profundidade. Código de cores: laranja – casca; verde - madeira sã; amarelo - madeira com alguma degradação; vermelho - madeira degradada.

**Figura 31.** Representação espacial dos perfis do Resistógrafo da figura 30. Por simplicidade assumiu-se que a árvore tem uma secção circular perfeita.

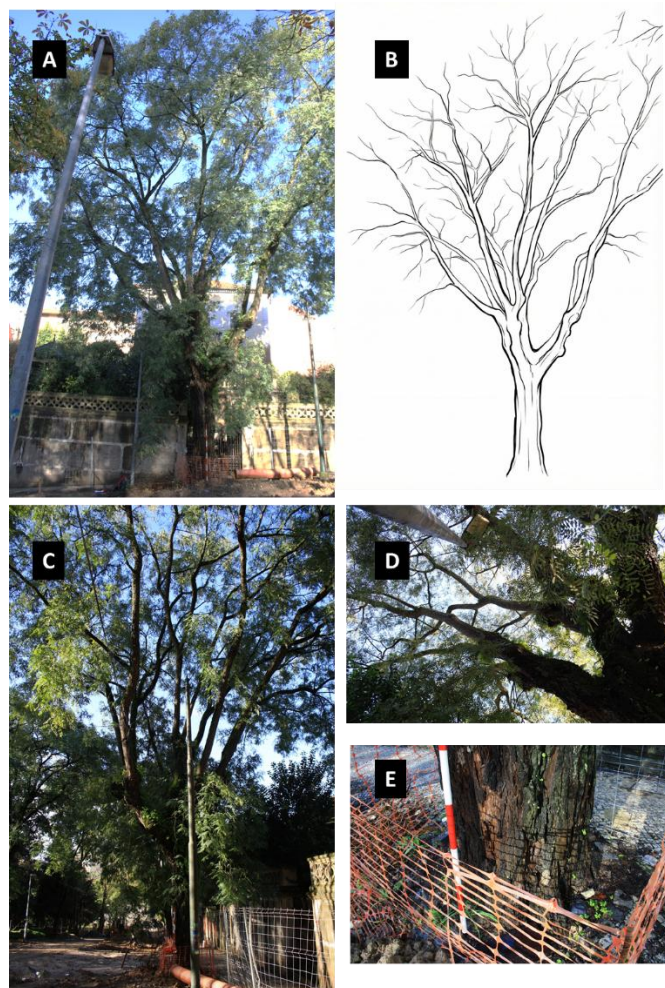
- Elevada probabilidade de corte de raízes estruturais para correção de pavimento;
- Compactação e perturbação do solo na Zona Crítica de Raízes (ZCR);
- A combinação de grande “vela” + base pouco cônica + ZCR comprometida aumenta substancialmente o risco de falha estrutural.

**Figura 32.** Exemplar #21 de Tipuana. A. Vista geral do exemplar no sentido sul-norte; B. Desenho esquemático do tronco e ramos principais; C. Vista geral do exemplar no sentido este-oeste; D. Detalhe da copa; E. Detalhe da base do tronco.

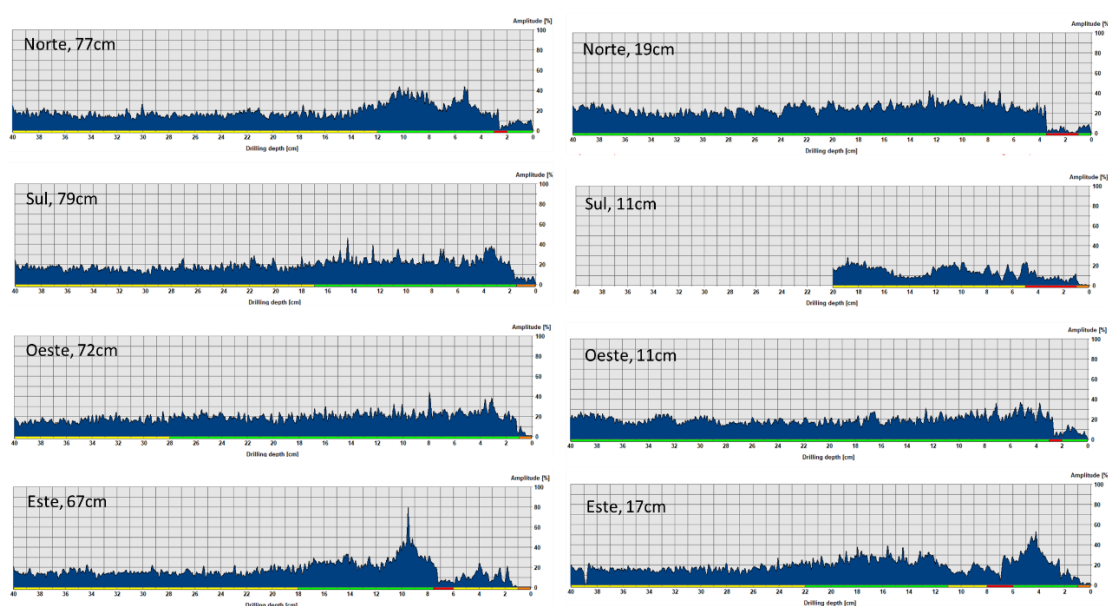
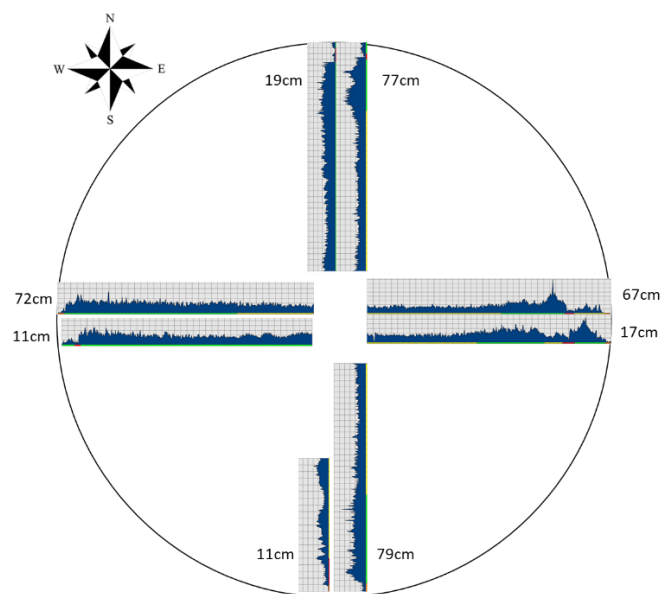
**Figura 33.** Resultados do Resistógrafo do exemplar #21 de Tipuana. Os gráficos representam o perfil de resistência da madeira em quatro orientações (N, S, W, E) e a altura a que foram efetuados. A profundidade da perfuração foi até 40 cm, a perfuração máxima permitida pelo equipamento, chegando até ao centro da árvore, com um raio ~39 cm. Na perfuração Sul, a 11 cm de altura, a agulha do Resistógrafo foi recolhida automaticamente pelo equipamento. Provavelmente encontrou um objeto de densidade muito dura (p. ex. uma pedra). Código de cores: laranja – casca; verde - madeira sã; amarelo: - madeira com alguma degradação; vermelho - madeira degradada.

**Figura 34.** Representação espacial dos perfis do Resistógrafo da figura 33. Por simplicidade assumiu-se que a árvore tem uma secção circular perfeita.

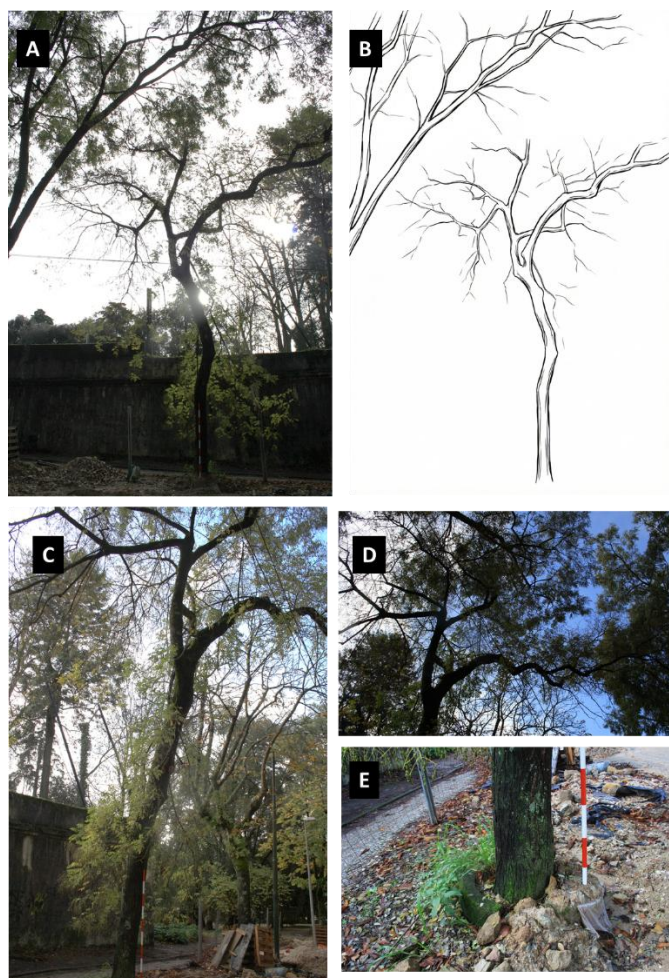
**Figura 35.** Exemplo #16 de Sofora. A. Vista geral do exemplar no sentido; B. Desenho esquemático do tronco e ramos principais; C. Vista geral do exemplar; D. Detalhe da copa; E. Detalhe da base do tronco.

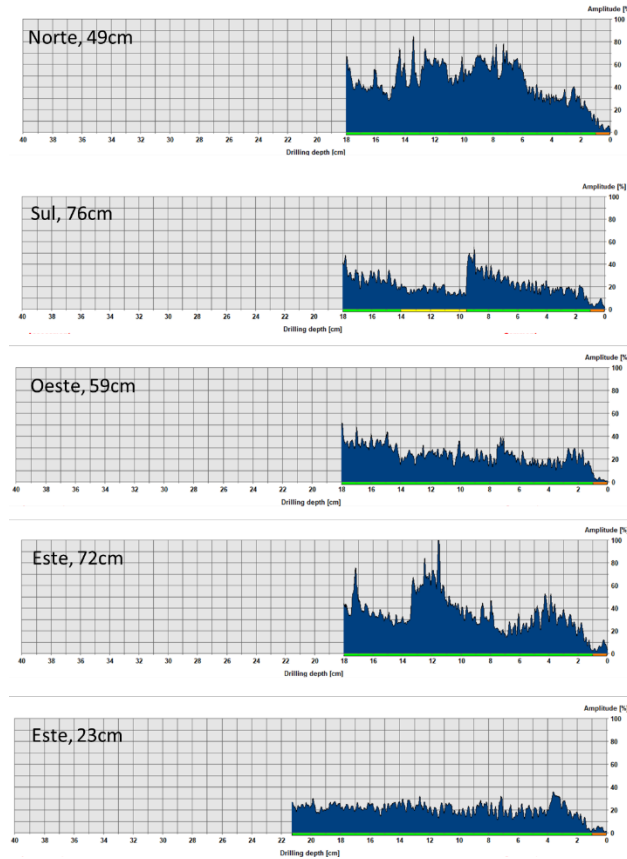
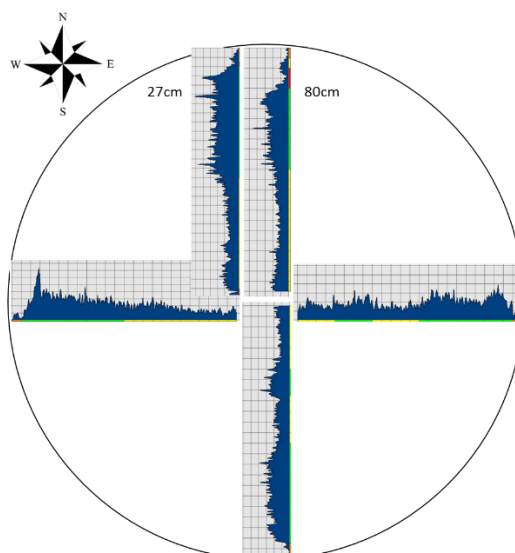
**Figura 36.** Resultados do Resistógrafo do exemplar #16 de Sofora. Os gráficos representam o perfil de resistência da madeira em quatro orientações (N, S, W, E) e a altura a que foram efetuados. A profundidade da perfuração foi 18 cm, calculada a partir do raio da árvore. Código de cores: laranja – casca; verde - madeira sã; amarelo: - madeira com alguma degradação; vermelho - madeira degradada.

**Figura 37.** Representação espacial dos perfis do Resistógrafo da figura 36. Por simplicidade assumiu-se que a árvore tem uma secção circular perfeita.
