## 1. INTRODUÇÃO

Em resposta ao solicitado por mensagem de correio eletrónico, enviada em 19/04/2023, pelo Exmo. Senhor Diretor do Departamento de Espaço Público, na qual é solicitada a realização de uma vistoria com o objetivo de identificar e avaliar as diversas patologias que a Rua Nicolau Chanterenne (localizada em território pertencente à Freguesia de Santo António dos Olivais) apresenta, bem como, na medida do possível, as suas causas, foi elaborado, após deslocações realizadas ao local pelos seus três signatários, o presente relatório de vistoria.

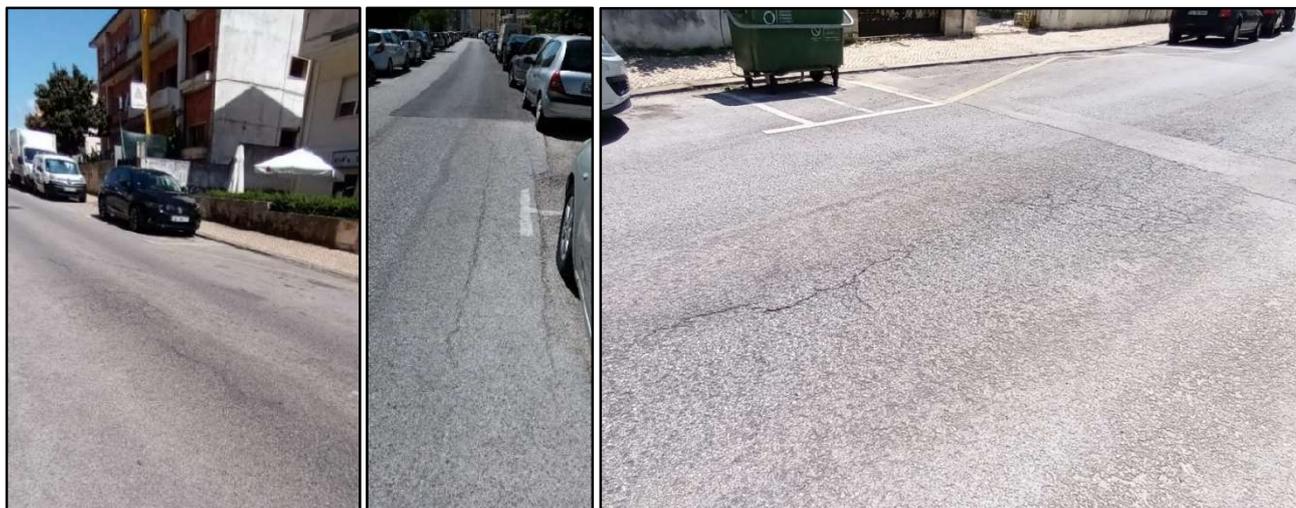
- Fissuras pontuais no pavimento betuminoso, em regra não muito pronunciadas (aquelas que são visíveis atualmente), com prolongamento longitudinal atual máximo, ao longo da faixa de rodagem, de cerca de 25,00 m no começo da via, a Este, e entre os 6,00 m e os 9,00 m, ao longo da restante parte do traçado da via (ver **figuras 1 e 2**). Num passado recente eram visíveis, em algumas partes da faixa de rodagem, zonas onde esta patologia se encontrava presente de forma mais acentuada e onde o pavimento aparentava apresentar um ligeiro assentamento com origem no material que lhe está subjacente, nomeadamente à frente e entre os prédios com os números de polícia 360 e 386, faixa da via que abrangia uma distância de aproximadamente 72,00 m (ver **figura 3**). Posteriormente, a repavimentação pontual ocultou essas patologias (ver **figura 4**);

**Figura 2** – Zona da via com fissuras no pavimento betuminoso (fotografias recolhidas a 02/05/2023 e 12/05/2023)

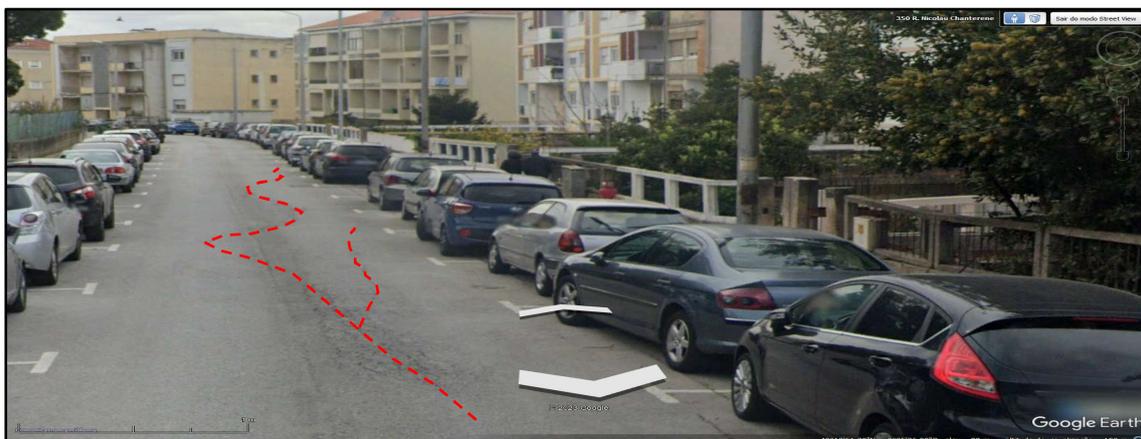
**Figura 3** – Fotografia próxima do prédio, número de polícia 360 (Fonte: Google Earth, Street View, março de 2022)

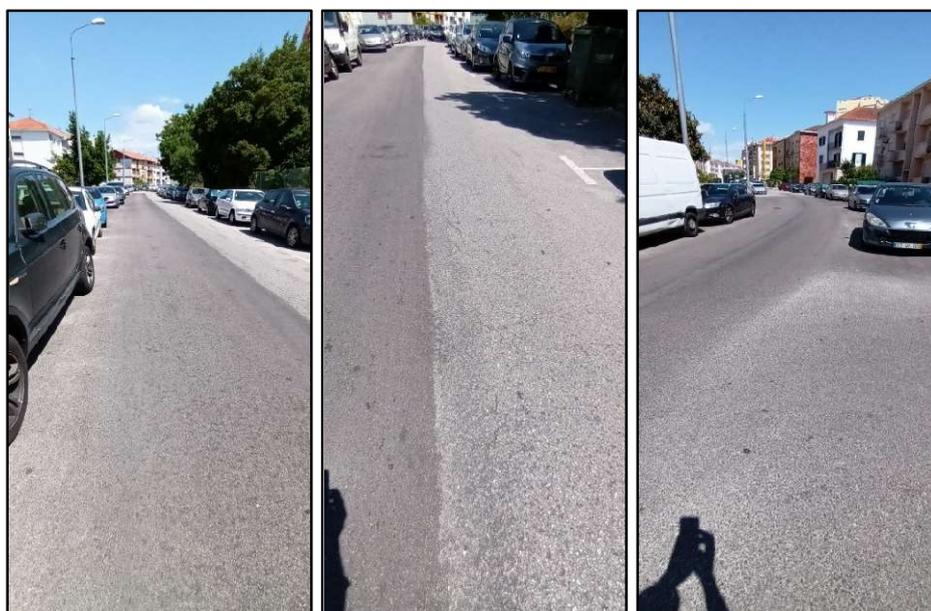
**Figura 4** – Zonas da via cujo pavimento foi requalificado (fotografias recolhidas a 12/05/2023)

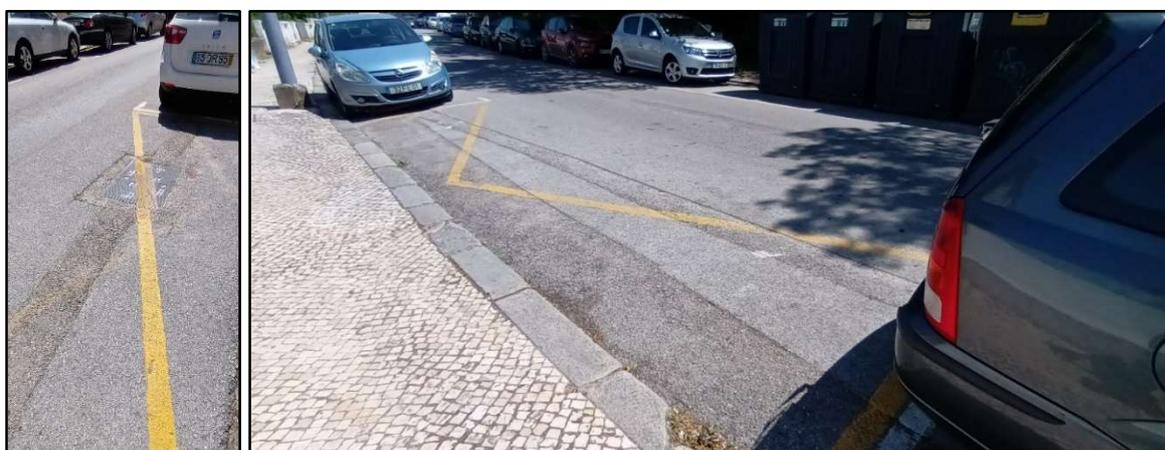
– Visíveis de forma mais generalizada, as relacionadas com a abertura de valas para a colocação de infraestruturas (elétricas, de telecomunicações, gás, água, etc.), tanto as marcas existentes longitudinalmente, de forma contínua e quase ao longo da totalidade da faixa de rodagem deste arruamento, localizadas próximo dos lancis do lado direito (Norte), no sentido do tráfego (ver **figura 5**), como as visíveis de forma mais pontual, transversais à faixa de rodagem e por norma alinhadas com tampas de infraestruturas (ver **figura 6**);

**Figura 5** – Zonas onde são visíveis marcas longitudinais à via, relacionadas com a abertura de valas para a colocação de infraestruturas (fotografias recolhidas a 12/05/2023)

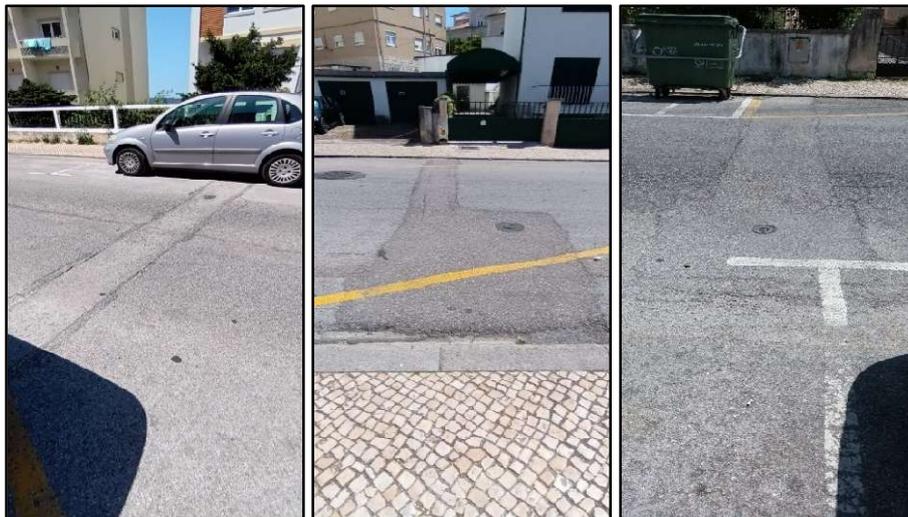
**Figura 6** – Ramais de infraestruturas de gás natural (fotografias recolhidas a 12/05/2023)

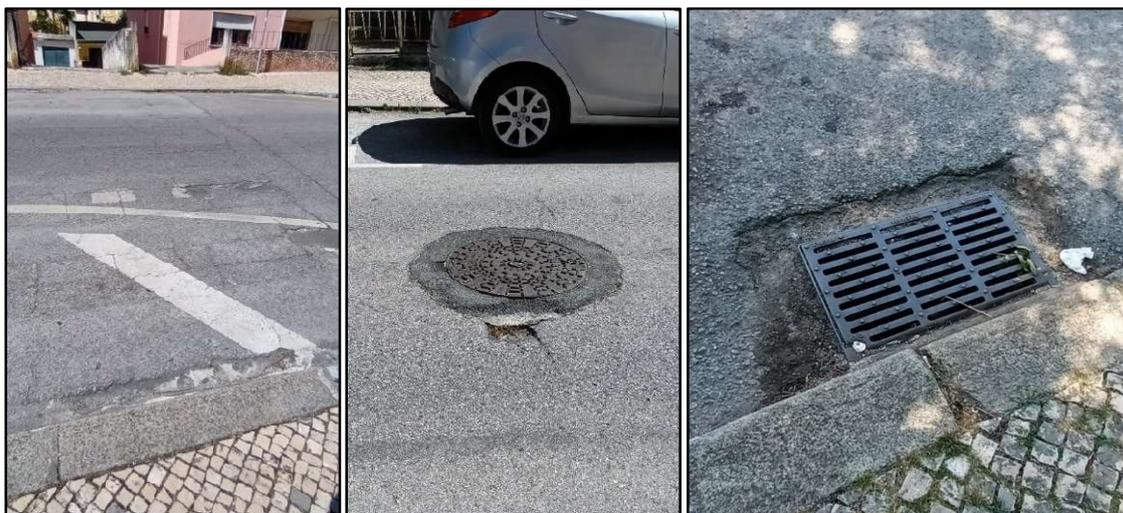
– Visíveis pontualmente e de forma localizada, sobretudo as relacionadas com a desativação de passadeiras anteriormente existentes, com a existência de tampas de infraestruturas na faixa de rodagem ou sumidouros na sua berma (**figura 7**).

**Figura 7** – Fotografias onde se podem visualizar, da esquerda para a direita, exemplos de marcas relacionadas com a desativação de passeiras anteriormente existentes, tampas de infraestruturas na faixa de rodagem e sumidouros na sua berma (fotografias recolhidas a 12/05/2023)

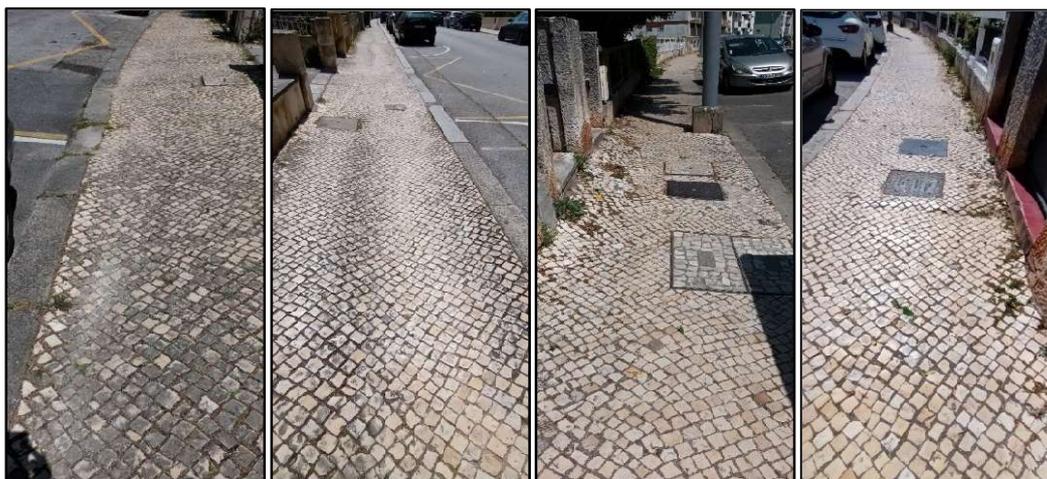
- Ao longo de toda a sua extensão e em ambos os lados da via, os passeios apresentam um traçado irregular, com zonas mais altas ou mais baixas, denotando um assentamento diferencial, nomeadamente onde se encontram tampas de infraestruturas e nas suas proximidades, ou junto dos muros guarda-corpos adjacentes a estes (sobretudo no passeio a Norte da faixa de rodagem), os quais, por norma, se encontram acima de muros de suporte de maior resistência (ver **figuras 8 e 9**);
- Pontualmente, verificam-se buracos na calçada, principalmente junto de tampas de infraestruturas (e com particular incidência naquelas associadas a maiores desníveis no passeio), na base de alguns dos muros

**Figura 8** – Irregularidades nos passeios (tanto a Norte como a Sul da faixa rodagem), com zonas de assentamento diferencial (fotografias recolhidas a 12/05/2023)

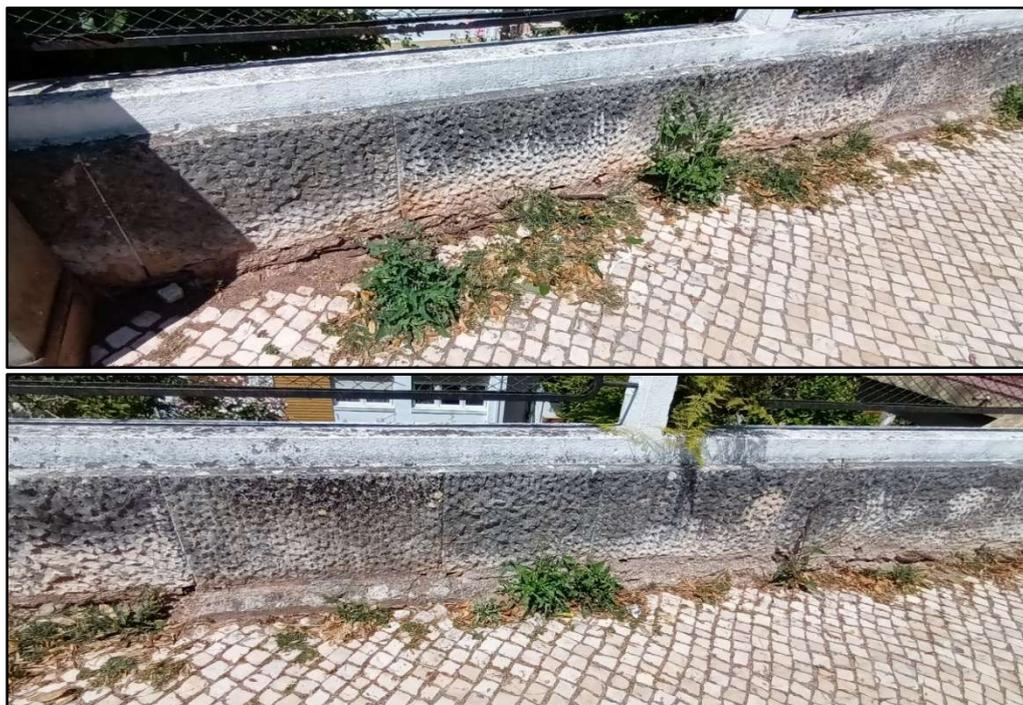
**Figura 9** – Muros do lado Norte do arruamento (entre os números de polícia 386 e 390) onde é evidente a existência de um muro de suporte de betão armado subjacente ao muro guarda-corpos que ladeia o passeio (fotografias recolhidas a 12/05/2023)

- As intervenções realizadas nas infraestruturas existentes, com especial incidência nas proximidades das respetivas tampas, sem a devida compactação dos materiais remexidos, provocando o assentamento diferencial do passeio e, consequentemente, o aparecimento de buracos;
- O próprio assentamento diferencial do passeio, junto aos muros guarda-corpos, com consequente levantamento da calçada e erosão da base do próprio muro. Ver o exemplo da **figura 9** e da **figura 23**;

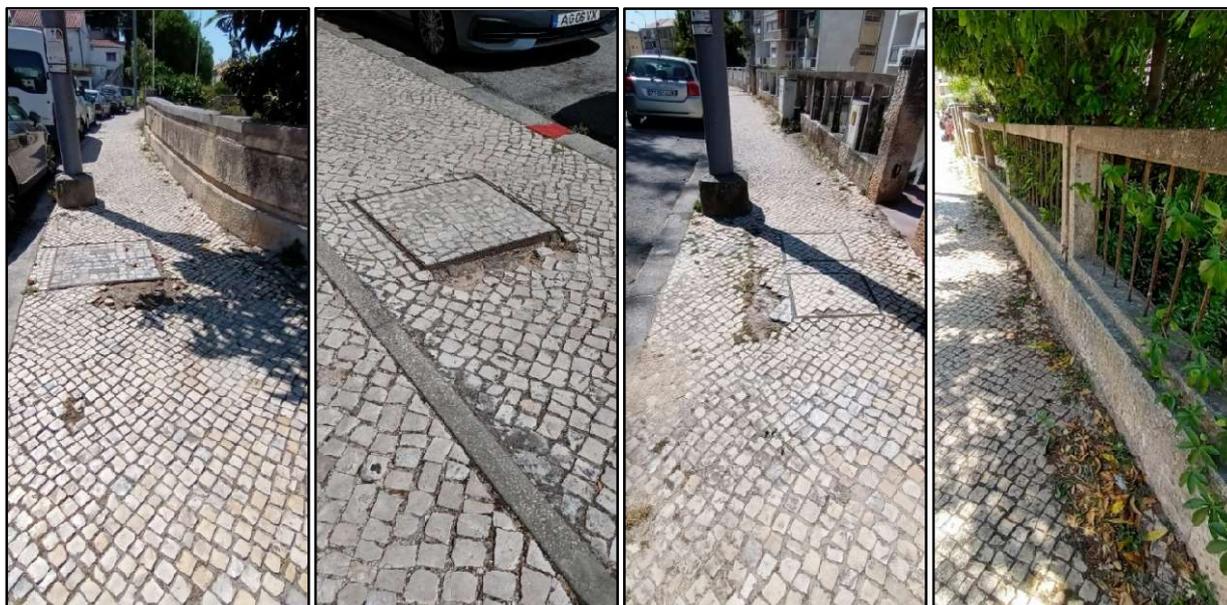
**Figura 10** – Exemplos, em locais distintos dos passeios ao longo do arruamento, de ausência de pedras na calçada, tanto junto de tampas de infraestruturas como adjacente a um dos muros guarda-corpos (fotografias recolhidas a 12/05/2023)

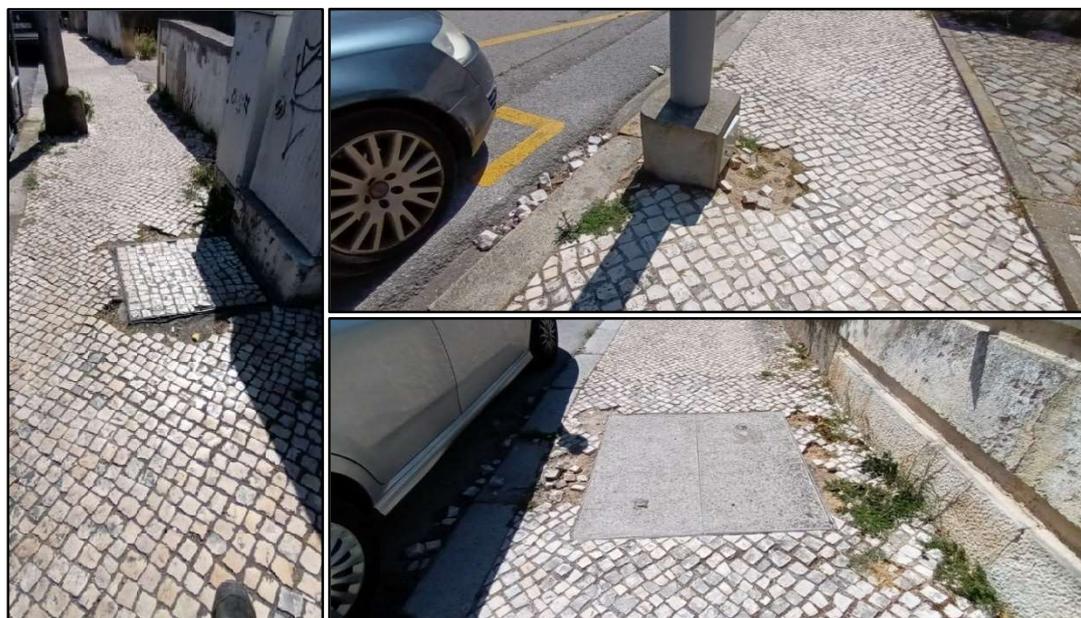
**Figura 11** – Outros exemplos de passeios danificados, onde verifica a ausência de pedras na calçada (fotografias recolhidas a 12/05/2023).

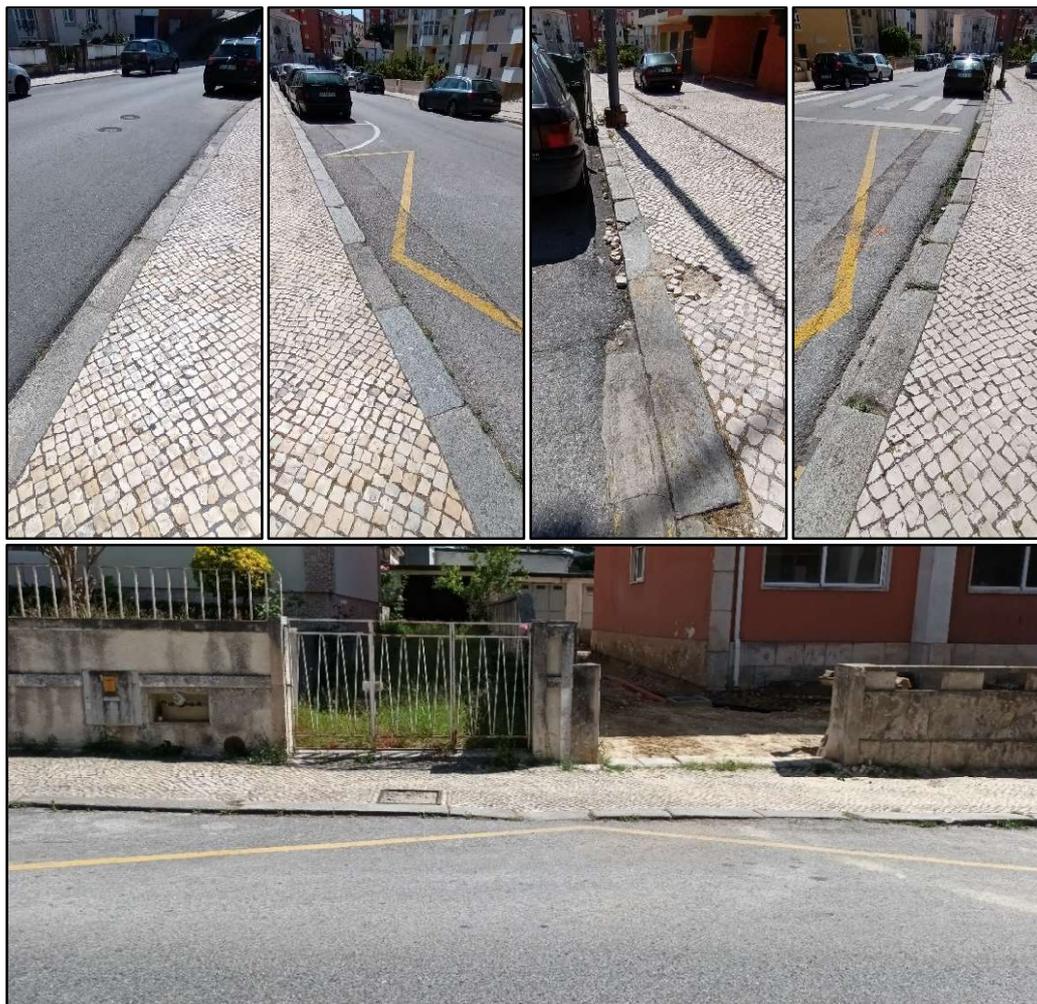
- Alguns lancis apresentam-se desnivelados/desalinhados entre si, e grande parte deles está ao nível ou mesmo abaixo do pavimento betuminoso da via (ver **figura 12**);
- Os maciços das colunas de iluminação pública encontram-se danificados (ver **figura 13**).

**Figura 12** – Estado de alguns dos lancis do arruamento (fotografias recolhidas a 12/05/2023)

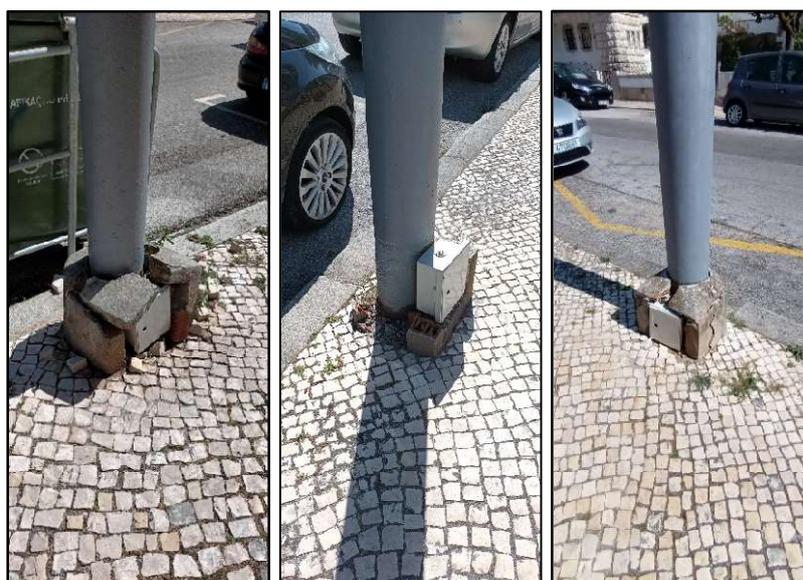
**Figura 13** – Bases de postes de iluminação danificadas que se podem visualizar ao longo dos passeios do arruamento (fotografias recolhidas a 12/05/2023).

• O indevido estacionamento sobre os passeios por parte dos condutores de veículos, contribuem, igualmente, para o assentamento diferenciado e/ou desalinhamento de alguns dos lancis e danos existentes nos maciços das colunas de iluminação pública;

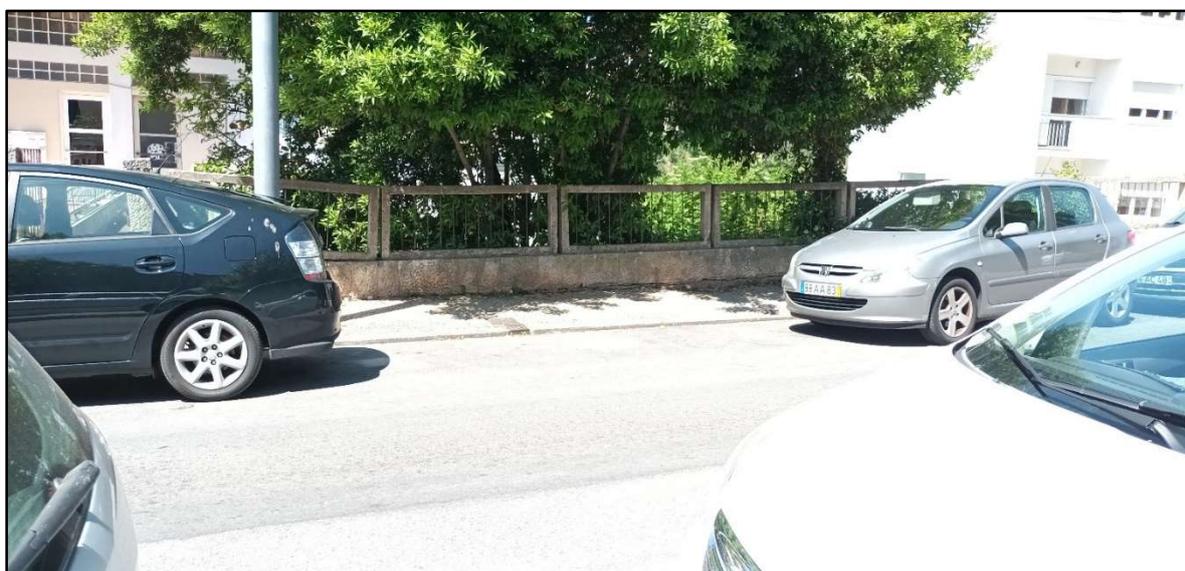
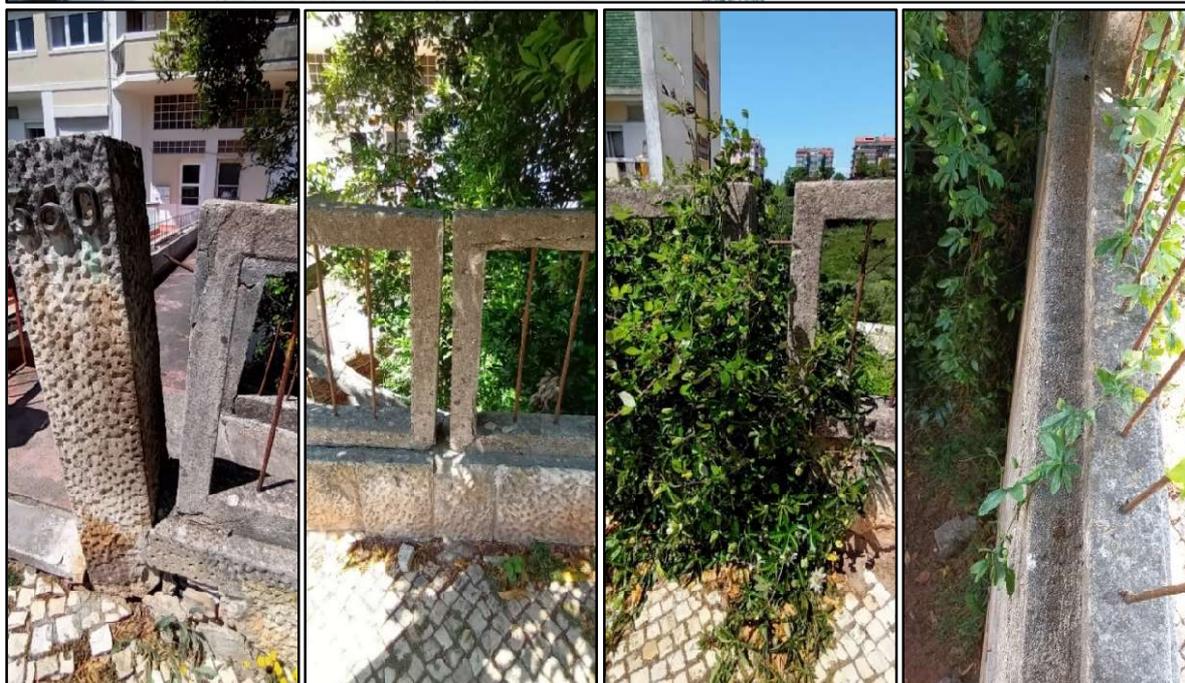
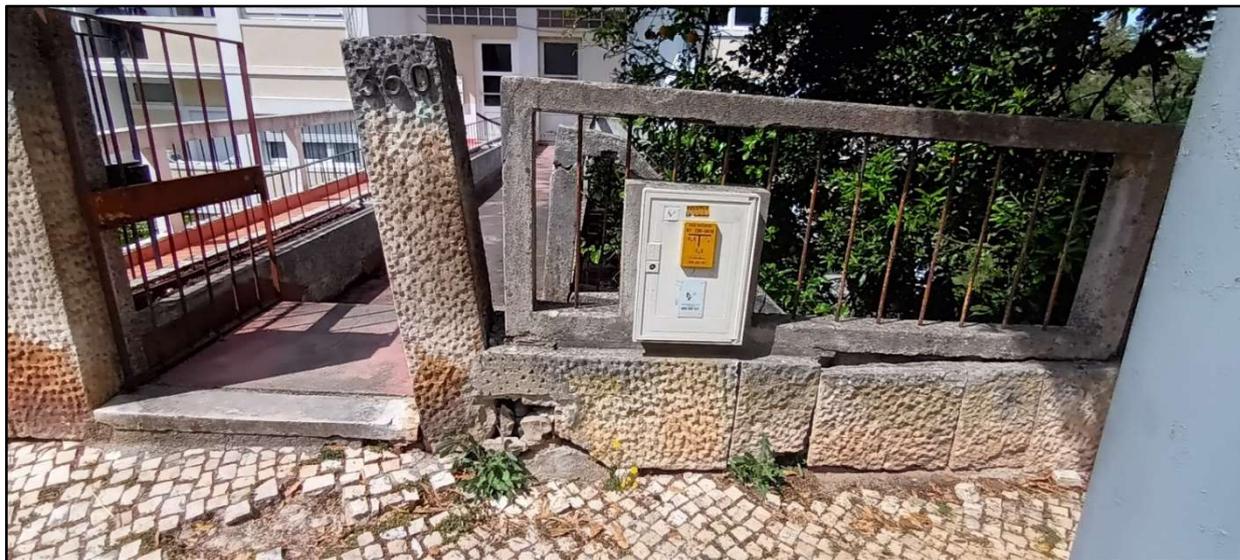
Ao nível dos **muros**, as principais patologias verificam-se nos muros guarda-corpos que ladeiam o passeio e se localizam acima da cota do mesmo, nomeadamente os muros indicados nas **figuras 14 e 15**, ambos no lado Norte do arruamento. Identificaram-se fissuras, nalguns dos casos associadas a caixas/armários de água ou gás colocadas nos mesmos, e/ou desalinhamentos/desfasamentos dos paramentos verticais. O caso mais grave corresponde ao muro do prédio com o número de polícia 360, no qual é visível o desalinhamento horizontal entre várias partes do muro, incluindo um desalinhamento transversal à via com um deslocamento entre ambas as partes de aproximadamente 4,50 cm (ver **figura 16**). Apesar desse facto, mesmo nesta zona, não se perspetiva, a cedência eminente do muro, para a via pública.

**Figura 14** –Muro do prédio com o número de polícia 360, onde são visíveis algumas das patologias que apresenta (fotografias recolhidas a 02/05/2023 e 12/05/2023).

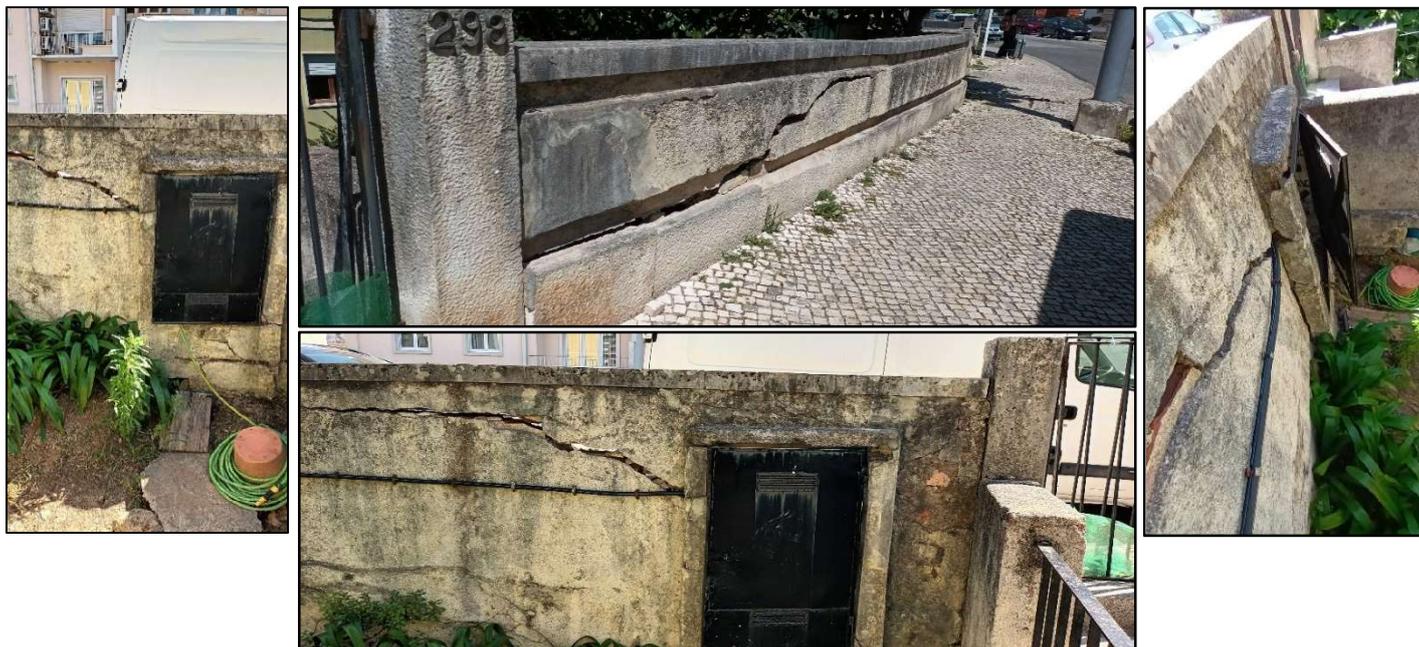
**Figura 15** – Muro do prédio com o número de polícia 298, com patologias associadas à falta de manutenção (fotografias recolhidas a 12/05/2023)

- O assentamento diferencial do material de aterro presente no seu tardo, que advém da sua natureza, granulometria e provável deficiente compactação;
- As intervenções realizadas nas infraestruturas existentes no arruamento sem a devida posterior compactação dos materiais remexidos, provocando assim o assentamento em algumas zonas do passeio e consequente abatimento pontual dos muros e aparecimento de fissuras;
- As intervenções realizadas nos muros, associadas às caixas de ramal instaladas nos mesmos (ver **figuras 15 e 25**).

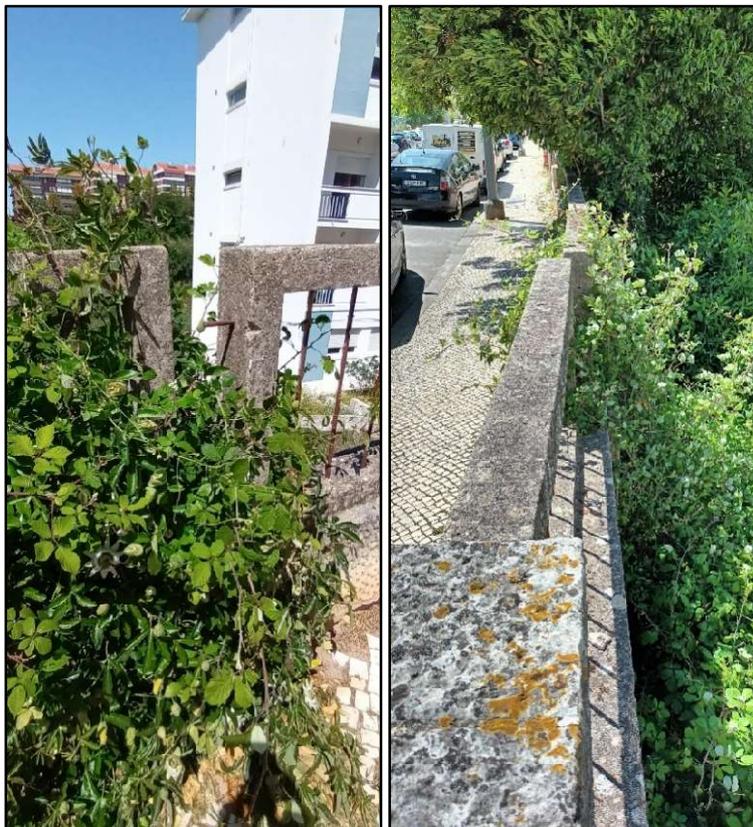
**Figura 16** – Pormenor do muro do prédio com o número de polícia 360, onde é visível um desfazamento de aproximadamente 4,50 cm entre dois dos elementos que o constituem (fotografias recolhidas a 12/05/2023)

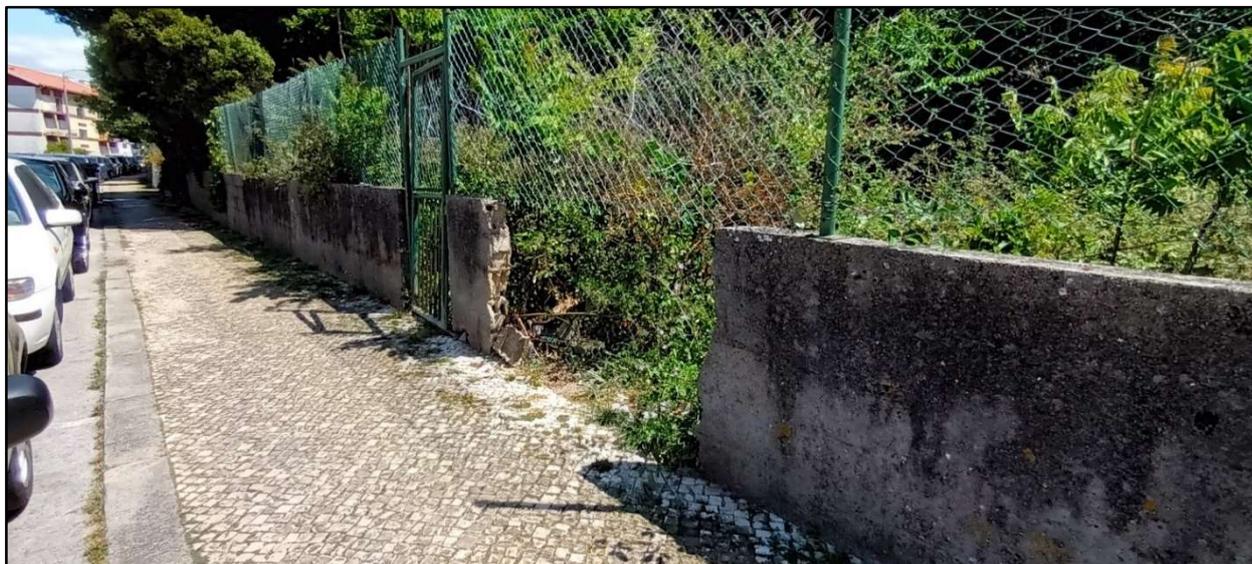
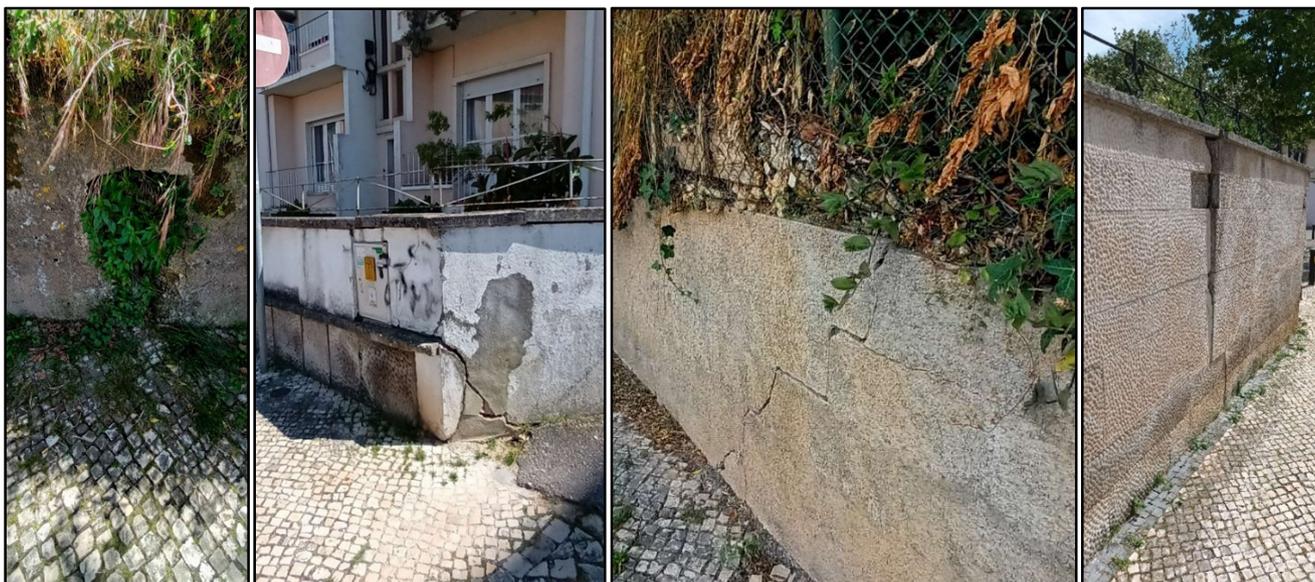
No lado oposto da Rua Nicolau Chanterenne, lado direito (Norte), podemos apontar alguns exemplos de muros que apresentam, igualmente, patologias acentuadas (ver **figura 17**).

**Figura 17** – Exemplos de alguns dos muros, localizados no lado Sul do arruamento, que apresentam patologias (fotografias recolhidas a 02/05/2023 e 12/05/2023)

- A deficiente ou mesmo inexistente drenagem sub-horizontal do tardo dos mesmos, através de barbacãs (figuras 26 e 27);
- Origem antrópica (no caso do hiato no muro da figura 17 (fotografia superior), não são de excluir uma possível intervenção de terceiros (dano provocado e/ou abertura deliberada para acesso ao terreno delimitado pelo mesmo)).

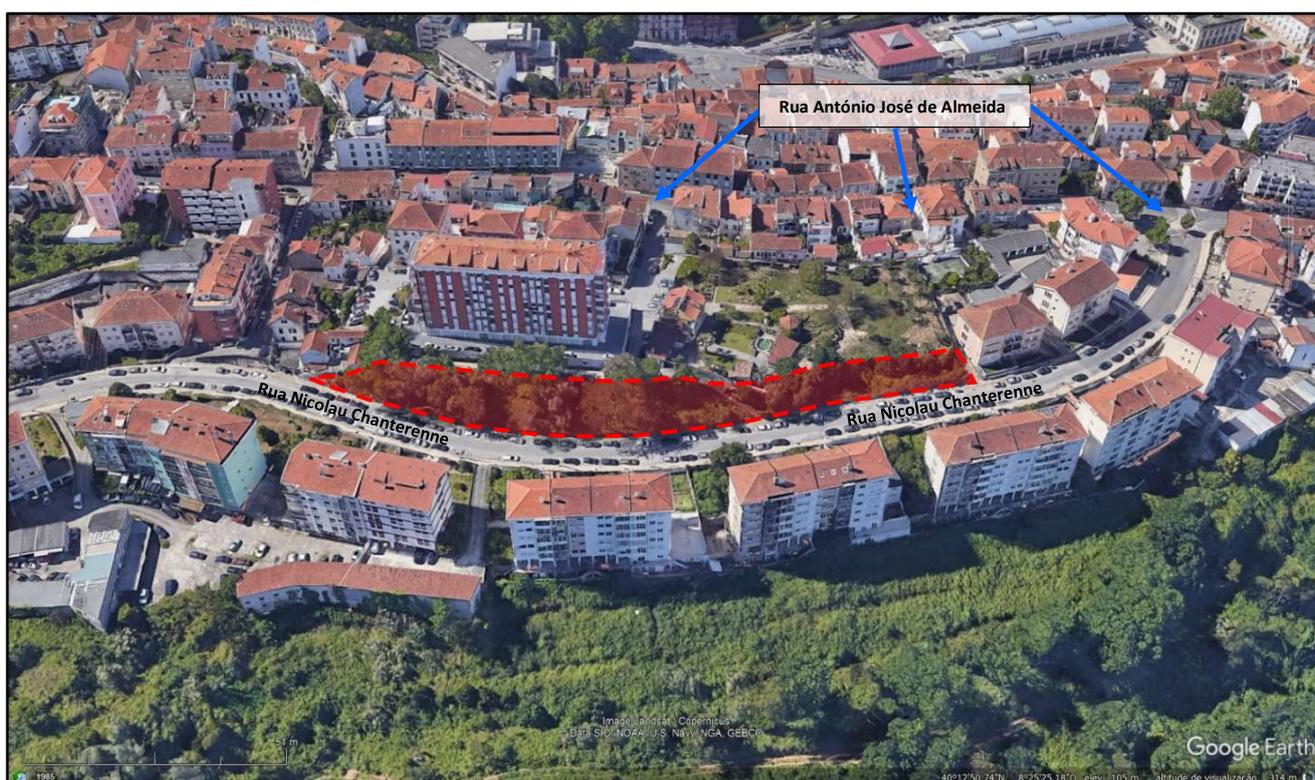
Outro facto que tivemos oportunidade de observar e que pode pôr em risco a segurança dos peões que circulam no passeio do lado Sul do arruamento, é a **potencial instabilidade e queda de blocos rochosos para o passeio a partir do talude aproximadamente localizado na zona marcada a vermelho na figura abaixo.**

**Figura 18** – Imagem 3D de parte da Rua Nicolau Chanterenne, com indicação do talude que apresenta sinais de instabilidade (marcado a vermelho) (Fonte: Google Earth)

Caso se verifique que o talude que carece de intervenção a curto prazo é de Domínio Municipal, deve a Divisão de Projetos, para execução do projeto de estabilização, considerar os parâmetros obtidos nas sondagens à rotação de furação vertical e respetivos ensaios laboratoriais, das quais se destacam as identificadas na figura anterior.

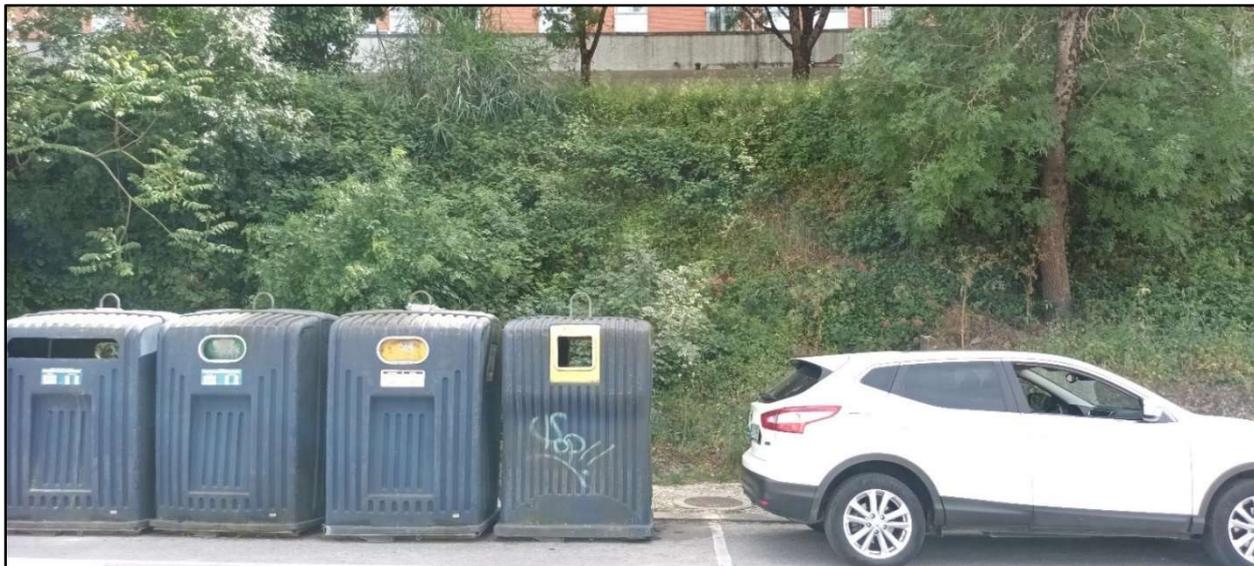
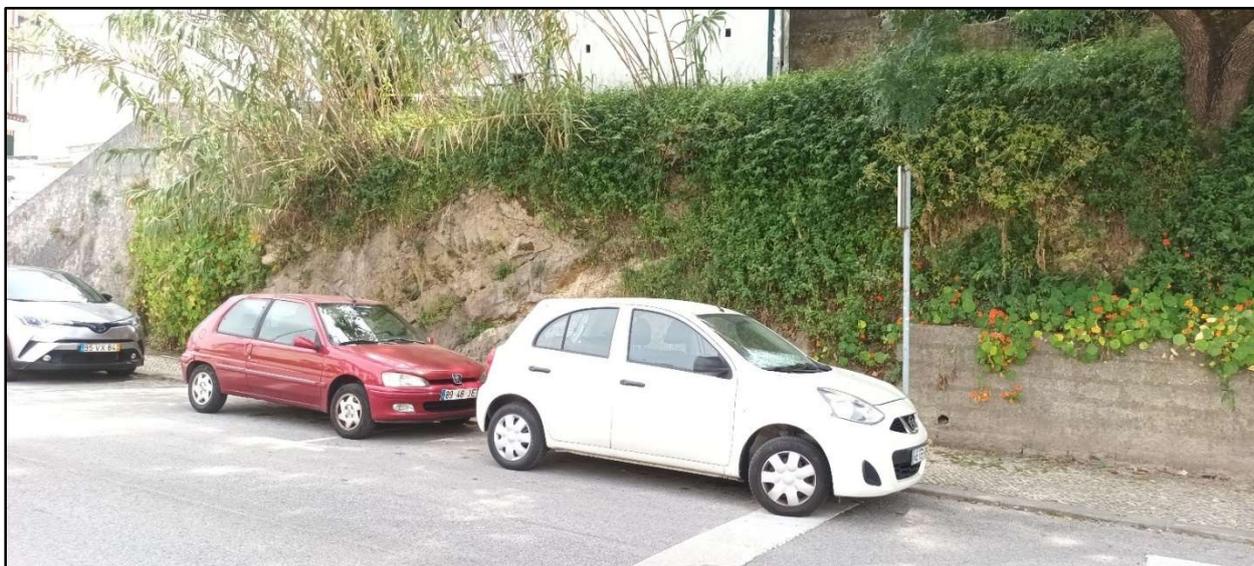
Na base deste talude existe, parcialmente, um muro de contenção. No entanto, a existência de anteriores episódios de queda de blocos e a identificação de sinais de alteração e fraturação/diaclasamento no maciço rochoso, estas últimas aparentemente potenciadas e incrementadas pelas raízes da vegetação de maior porte aí existente (ver **figuras 19 e 20**), pode originar, a curto prazo, problemas de instabilidade com eventuais consequências para quem circula na via pública.

**Figura 19** – Zonas do talude referenciado na figura 18 que não se encontram protegidas por nenhum muro de contenção (fotografias recolhidas a 02/05/2023 e 12/05/2023).

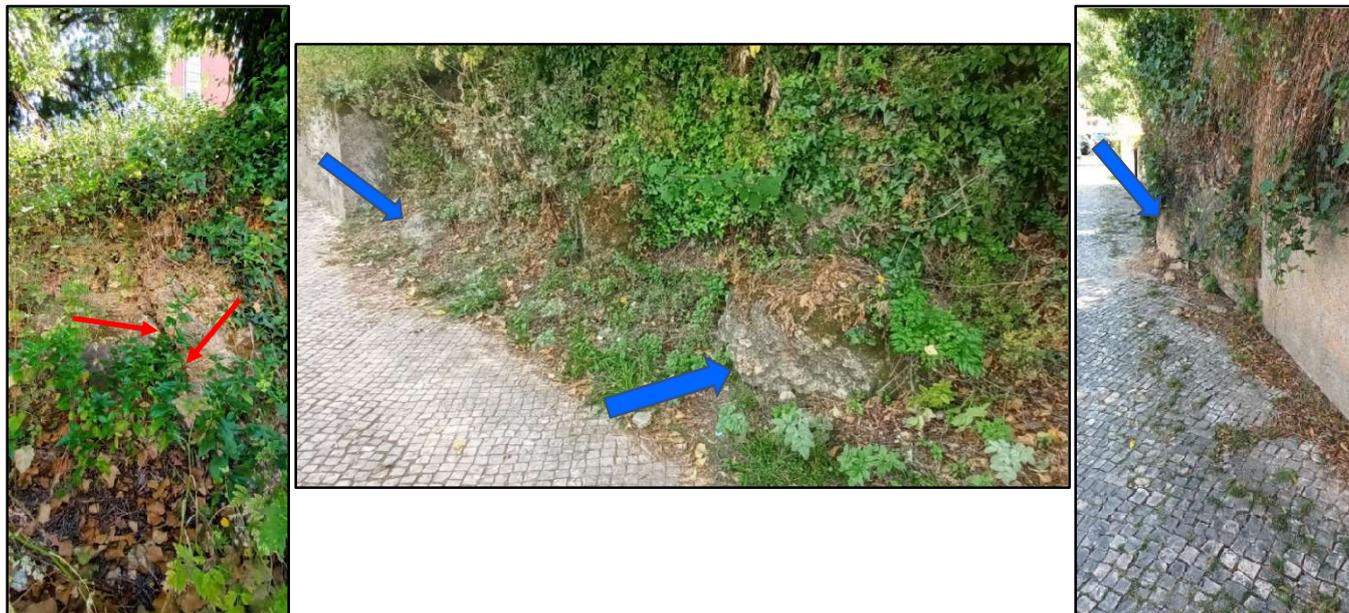
**Figura 20** – Identificação de fenda (diacrise) no maciço rochoso (marcada a vermelho) e vários blocos rochosos na base do talude, que indiciam a sua queda (marcados a azul) (fotografias recolhidas a 02/05/2023 e 12/05/2023)

Tal como nos foi possível observar no terreno, **existem indícios de anteriores episódios de queda de blocos tanto para o pé do talude, adjacente ao passeio, como para o topo dos muros, nas zonas onde este existe (ver figuras 20 e 28).**

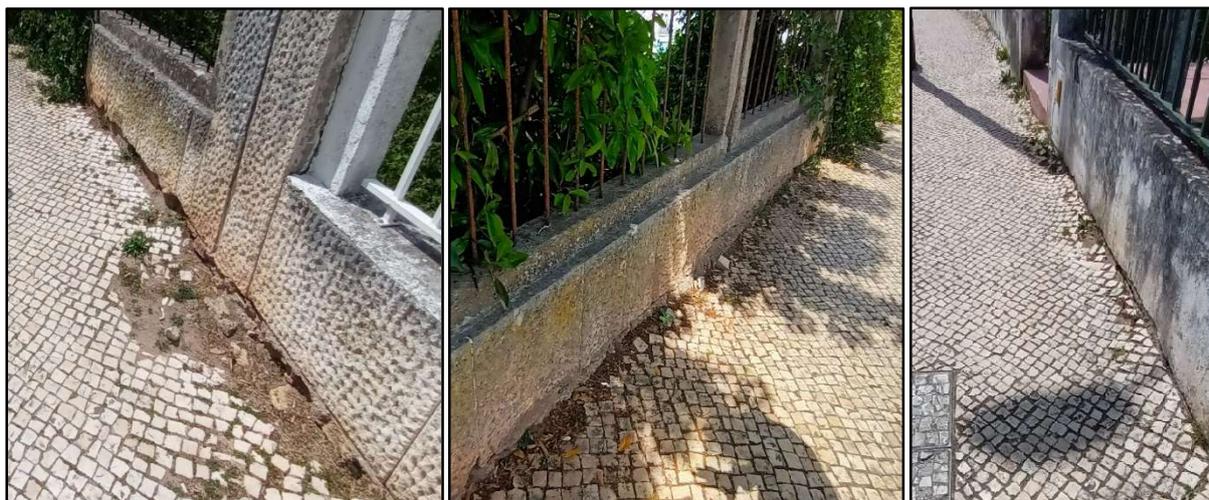
**Figura 23** – Falta de pedra na calçada junto a vários dos muros guarda-corpos localizados no arruamento (fotografias recolhidas a 02/05/2023)

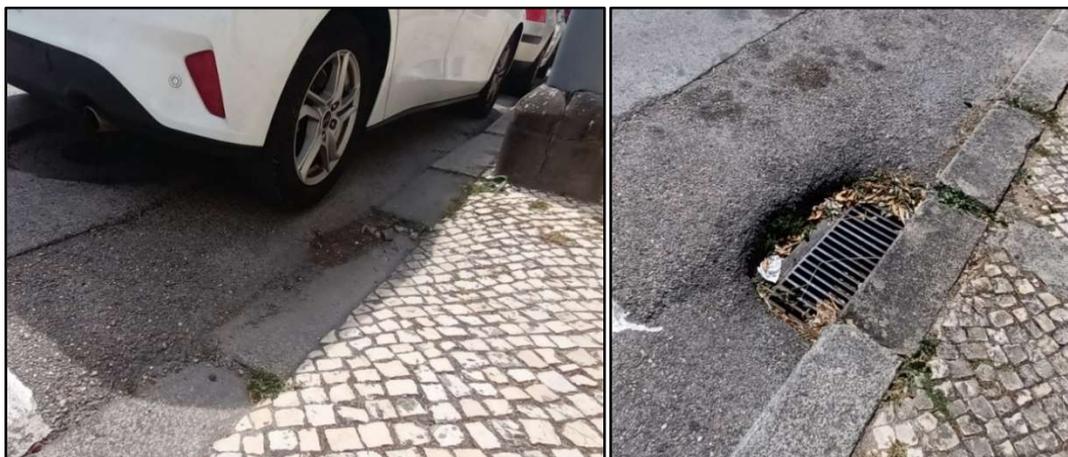
- A possível infiltração de água, através dos espaços entre as pedras da calçada ou nos locais onde se verifica a sua inexistência, e a consequente erosão dos materiais mais finos constituintes dos depósitos de aterro que lhe são subjacentes, levando assim ao assentamento diferencial do passeio;
- As sucessivas intervenções de requalificação/repavimentação do pavimento betuminoso sem a fresagem do existente, o que leva a que grande parte dos lancis se encontrem ao nível ou mesmo abaixo do pavimento betuminoso da via, o mesmo se passando com os sumidouros, alguns dos quais estão a uma cota inferior à rasante do pavimento betuminoso (ver **figura 24**);

**Figura 24** – Exemplo das patologias visíveis nos lancis e sumidouros (fotografias recolhidas a 02/05/2023 e 12/05/2023).

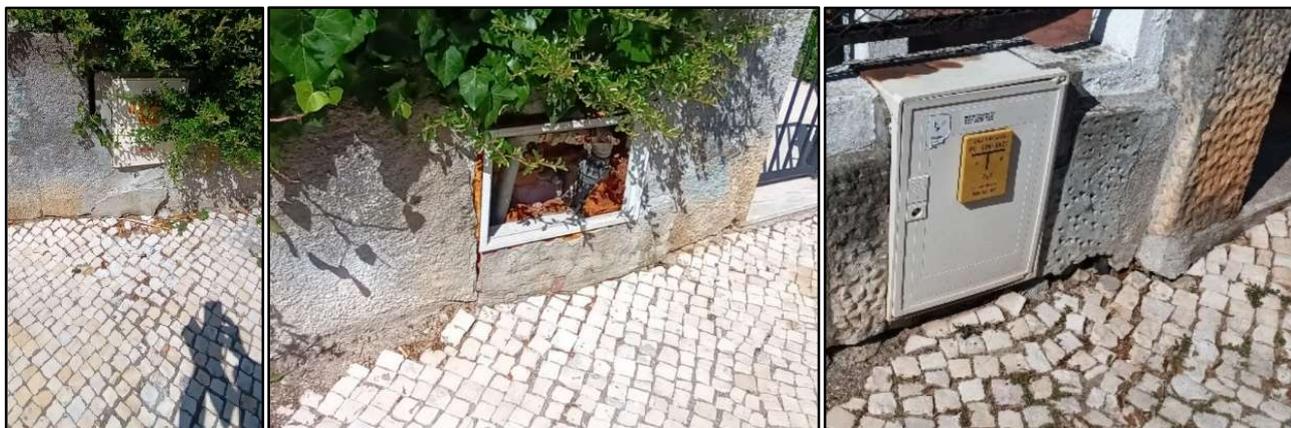
**Figura 25** – Exemplos de alguns dos muros guarda-corpos que apresentam danos relacionados com intervenções associadas a caixas/armários de água ou gás (fotografias recolhidas a 19/04/2023, 02/05/2023 e 12/05/2023)

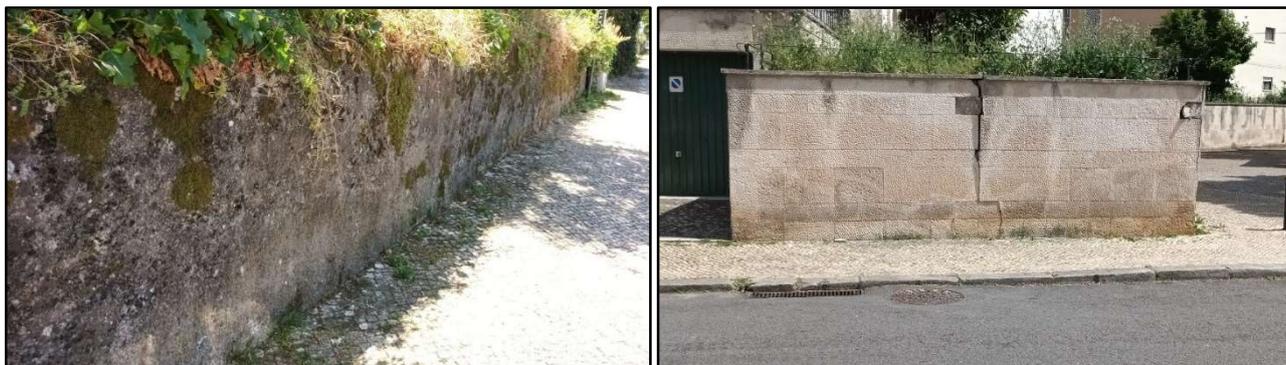
Figura 26 – Muros localizados no lado Sul do arruamento onde não se verifica a existência de qualquer drenagem sub-horizontal (fotografias recolhidas a 02/05/2023 e 12/05/2023)

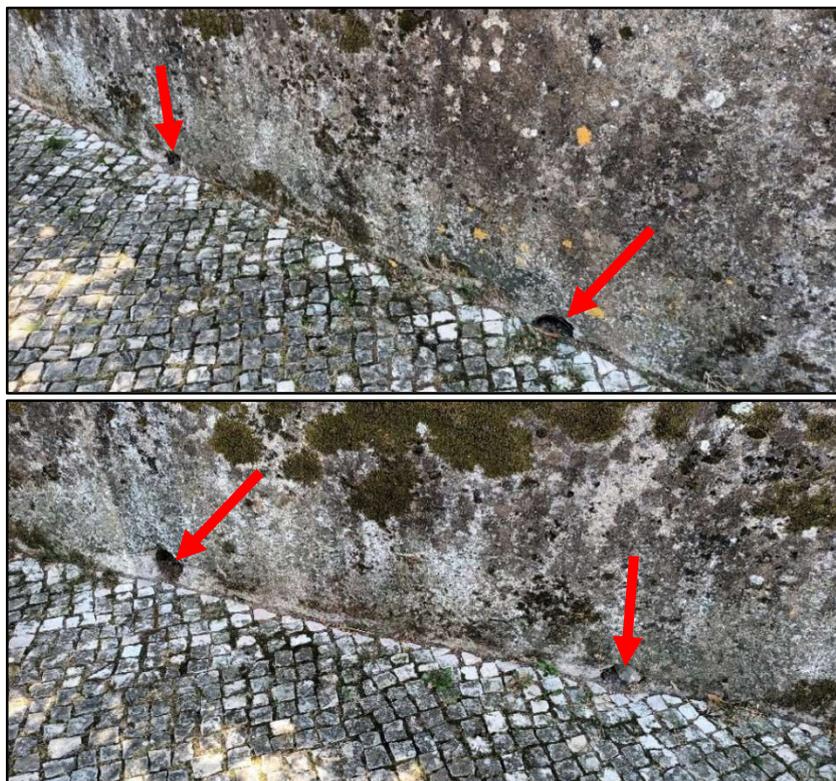
Figura 27 – Muro de contenção adjacente ao talude da figura 18, onde se verifica vestígios da existência de drenagem sub-horizontal (barbacãs) (marcados a vermelho), mas claramente insuficientes (fotografias recolhidas a 12/05/2023)
