## 1. INTRODUÇÃO

Em resposta ao solicitado por mensagem de correio eletrónico, enviada em 19/04/2023, pelo Exmo. Senhor Diretor do Departamento de Espaço Público, na qual é solicitada a realização de uma vistoria com o objetivo de identificar e avaliar as diversas patologias que a Rua Nicolau Chanterenne (localizada em território pertencente à Freguesia de Santo António dos Olivais) apresenta, bem como, na medida do possível, as suas causas, foi elaborado, após deslocações realizadas ao local pelos seus três signatários, o presente relatório de vistoria.

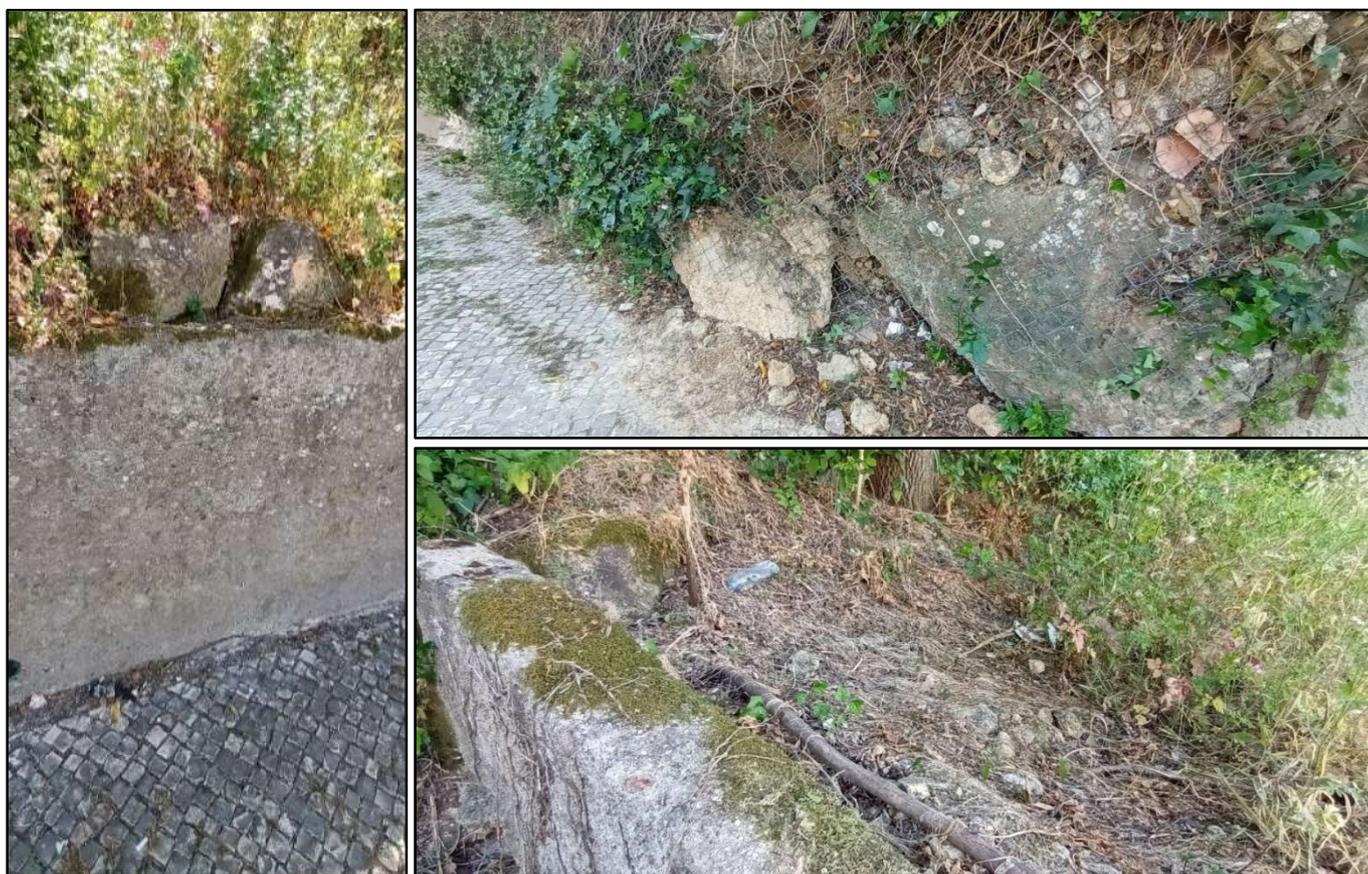
**Figura 28** – Locais onde são visíveis vestígios de anteriores episódios de queda de blocos rochosos, quer na base do talude, retidos por uma rede aí existente, ou retidos no tardo ou no topo dos muros de contenção (fotografias recolhidas a 19/04/2023 e 12/05/2023).

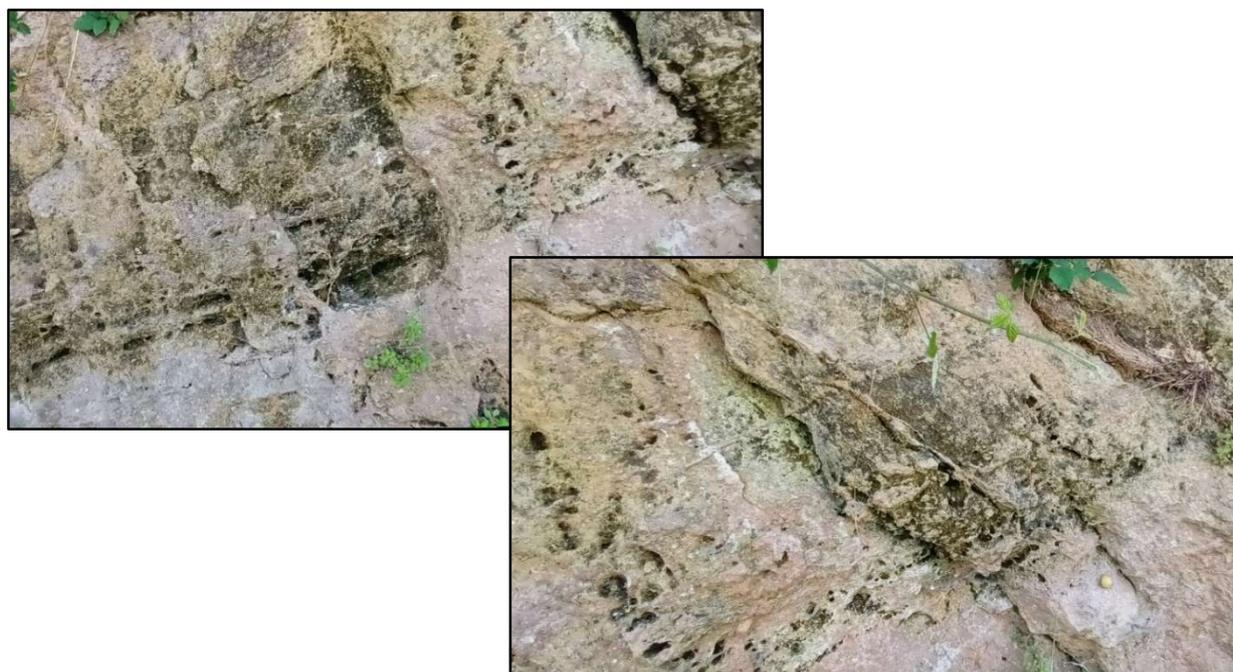
**Figura 32** – Identificação de estratos do talude onde é evidente a sua forte vacuolização (elevada porosidade expressa), assim como a presença de vénulas de calcite (fotografias recolhidas a 12/05/2023)

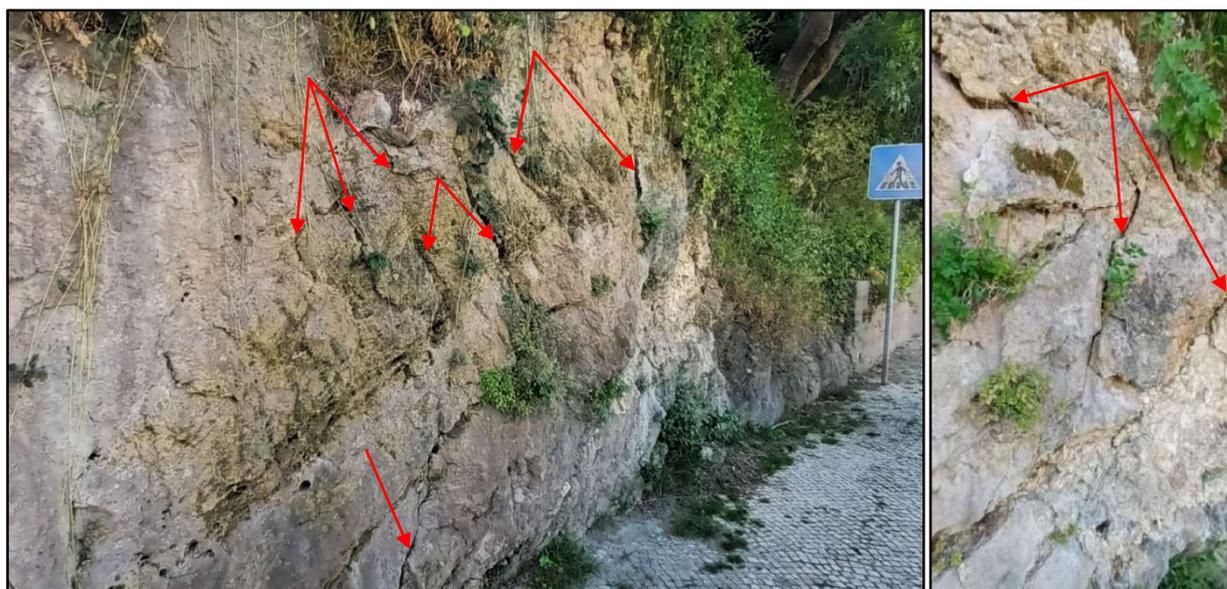
A principal condicionante lítica associada aos **calcários dolomíticos e margosos** que maioritariamente representam a unidade geológica **Formação de Coimbra** é a presença de formas de dissolução superficiais ou profundas dos volumes calcários (carsificação), com preenchimento das formas por material das unidades sobrejacentes, algo que não nos foi possível observar de forma evidente no talude presente no arruamento, apesar de ser notória a presença de uma forte vacuolização (elevada porosidade expressa), frequentes vénulas e geodes de calcite (ver **figura 32**), assim como a presença de diaclases subperpendiculares à estratificação, aparentemente incrementadas pelas raízes da vegetação de maior porte que aí se pode observar (ver **figuras 20** (fotografia da esquerda) e **33**).

**Figura 33** – Zona do talude onde é mais visível o maciço rochoso e onde se identificam diversas diaclases, predominantemente subperpendiculares à estratificação (algumas delas marcadas a vermelho) (fotografias recolhidas a 12/05/2023)

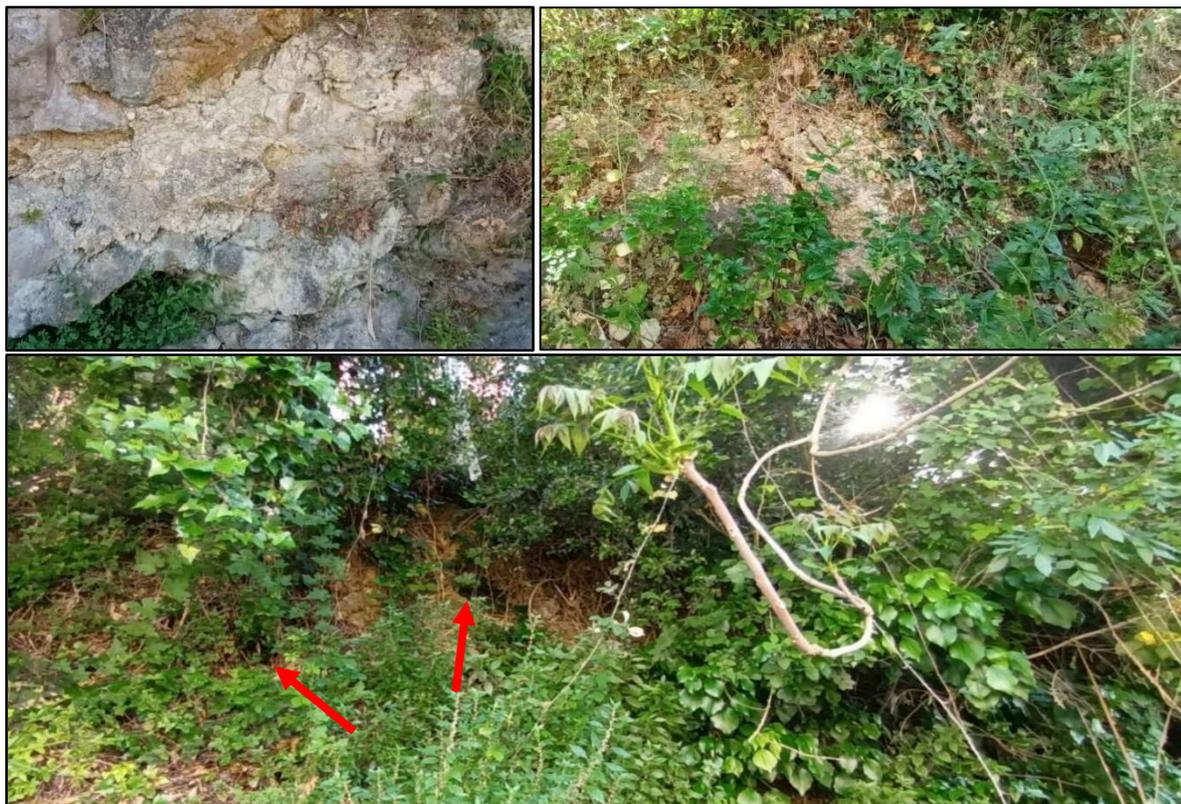
**Figura 34** – Zonas do talude onde é notório o elevado estado de alteração do maciço, a forte presença de vegetação, assim como a sua fracturação, sendo visível na fotografia de baixo a existência de cavidades (marcadas a vermelho) que denotam a forte probabilidade de ocorrência de fenómenos de instabilização (fotografias recolhidas a 19/04/2023 e 12/05/2023)

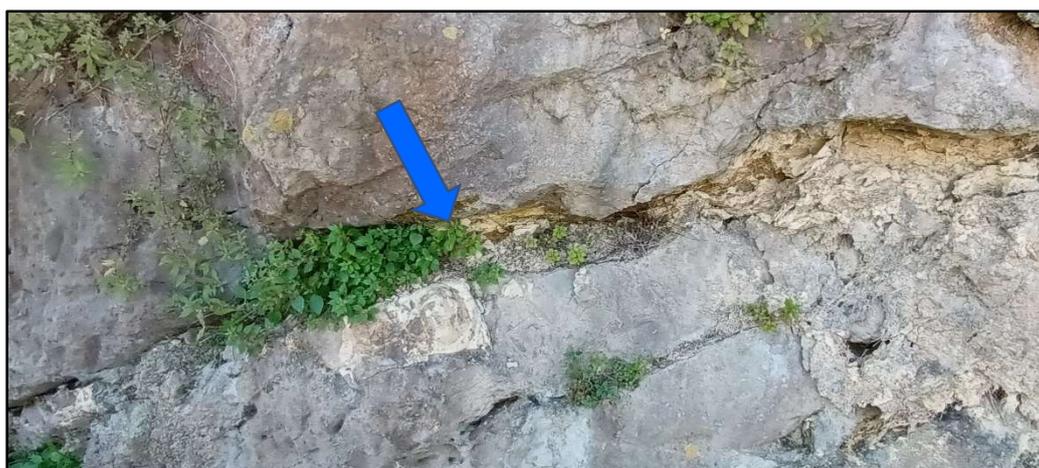
Outro facto que nos **foi possível observar no talude e que constitui mais uma condicionante lítica associada a esta unidade geológica/litológica, foi a presença pontual de estratos/corpos pelíticos/margosos, de espessura centimétrica e cor amarelada**, presentes entre os estratos de calcário de natureza mais compacta (ver **figura 35**), **estratos/corpos esses que, devido ao facto de serem compostos de material mais fino e erodível, acabam por ser um ponto preferencial de erosão e, conseqüentemente, de potencial rotura e desprendimento dos estratos carbonatados que lhes estejam sobrepostos.**

**Figura 35** – Identificação de estrato pelítico/margoso de espessura centimétrica e cor amarelada presente entre estratos de calcário mais compacto (fotografia recolhida a 12/05/2023)
