CÂMARA MUNICIPAL DE COIMBRA

AVALIAÇÃO DOS EXEMPLARES ARBÓREOS DA RUA LOURENÇO DE ALMEIDA AZEVEDO

JUNHO DE 2013

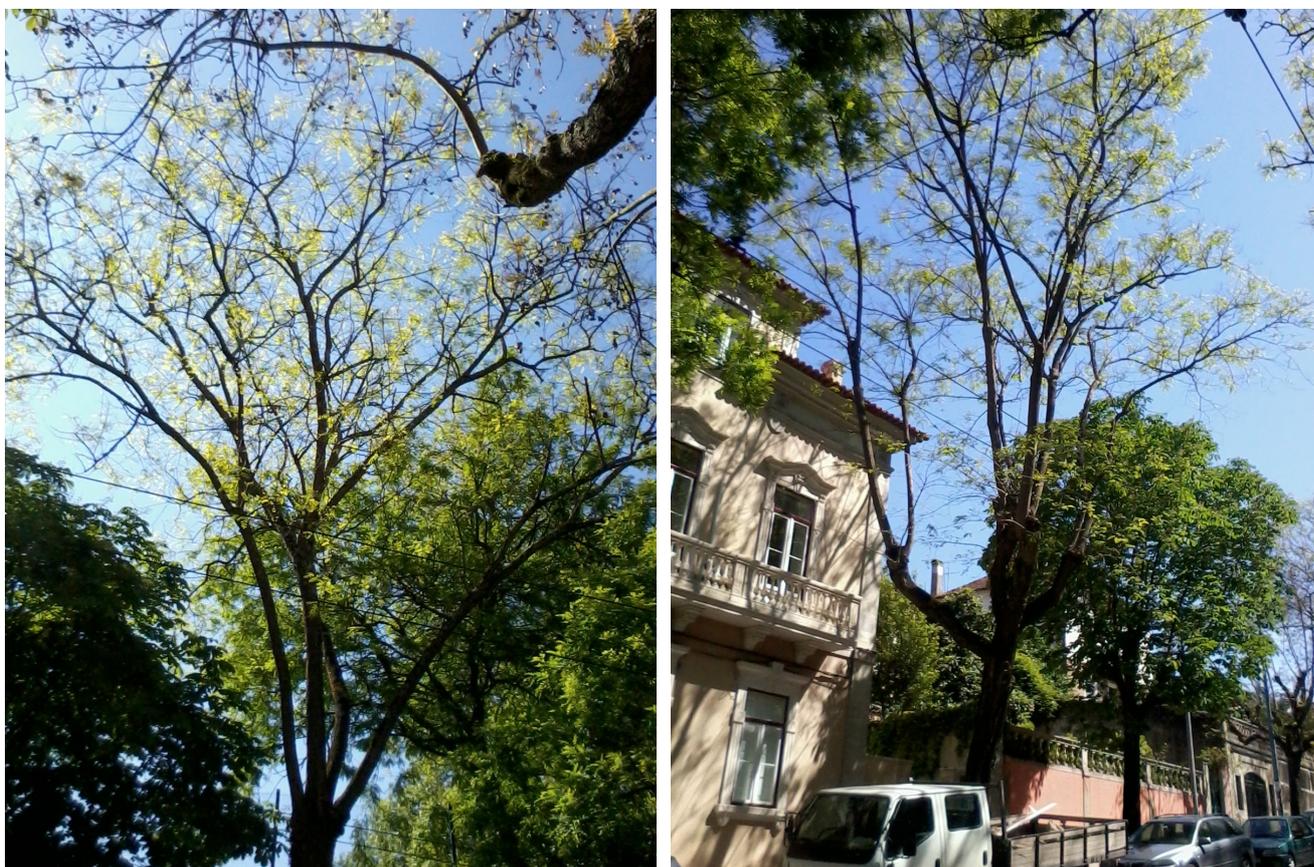
Com efeito, a grande maioria dos exemplares inspeccionados apresentam copas sustentadas por ramos epicórmicos de elevada relação comprimento/diâmetro (fig. 2 e 3), muitas das vezes só ramificados a alturas elevadas, o que reflecte uma instabilidade mecânica moderada a elevada não só porque estes ramos apresentam uma zona de inserção frágil, em virtude de provirem de gomos adventícios formados sobre o tecido caloso em torno das lesões resultantes de podas drásticas, como também dada a sua relação comprimento/diâmetro apresentarem um mau comportamento em resposta aos esforços físicos externos que lhes são impostos.

Figura 2 – Exemplares evidenciado copas sustentadas por ramos epicórmicos de elevada relação comprimento/diâmetro (a) C.I. 12; (b) 24.

a.2. Redução de ramos com elevada relação comprimento diâmetro em 51 indivíduos – esta intervenção terá por objectivo a eliminação/minimização da instabilidade mecânica associada

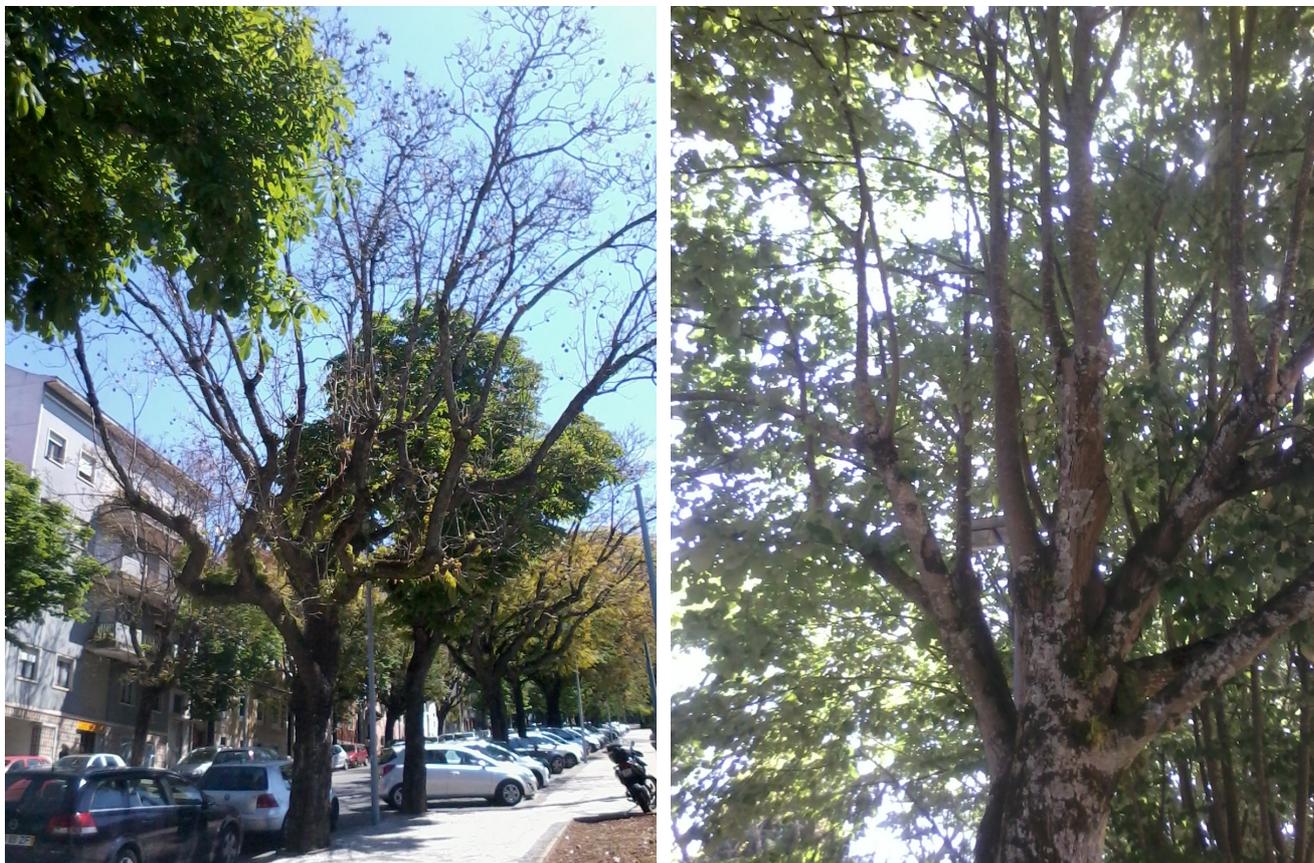
Figura 3 – Exemplares evidenciado copas sustentadas por ramos epicórmicos de elevada relação comprimento/diâmetro (a) C.I. 37; (b) C.I. 91.

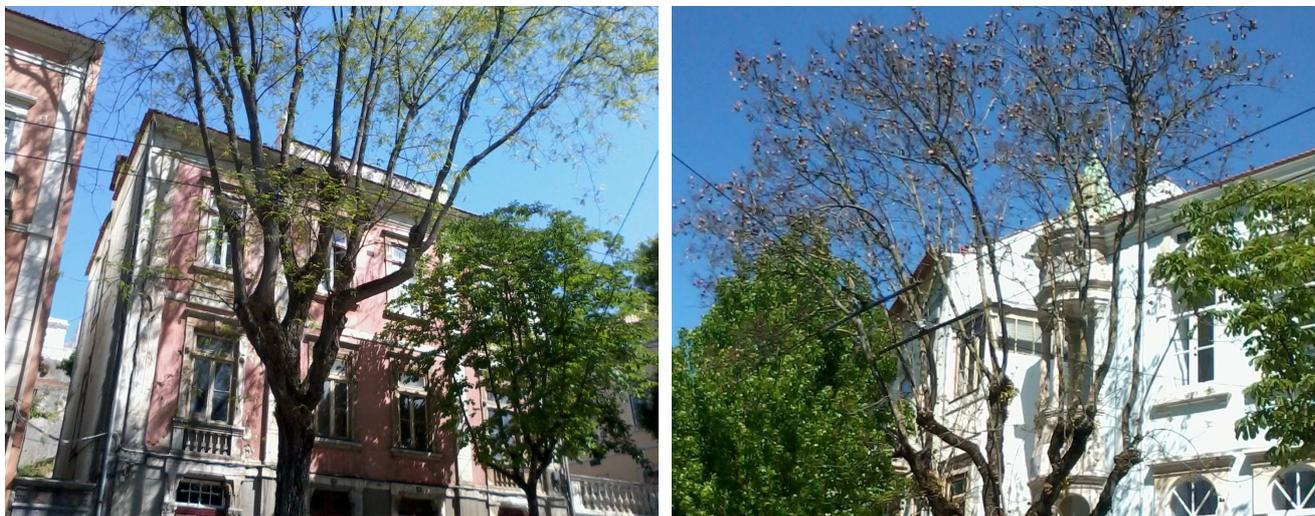
Esta situação assume maior gravidade quando estes ramos se encontram inseridos em zonas com podridão de lenho (fig. 4), o que ocorre em 38 dos indivíduos inspeccionados, dos quais, 8 apresentam já uma instabilidade mecânica muito elevada em resultado do avançado estado de degradação dos tecidos internos expostos e da formação de cavidades (C.I. 39, 61, 68, 70, 72, 78, 83) (fig. 5). O potencial risco de ruptura dos ramos destes oito últimos exemplares é por vezes ainda incrementado pela presença de um padrão de crescimento aproximadamente horizontal com carga apenas na extremidade.

Figura 4 – Exemplares evidenciado copas sustentadas por ramos epicórmicos de elevada relação comprimento/diâmetro inseridos em zonas com podridão de lenho (a) C.I. 28; (b) 70.

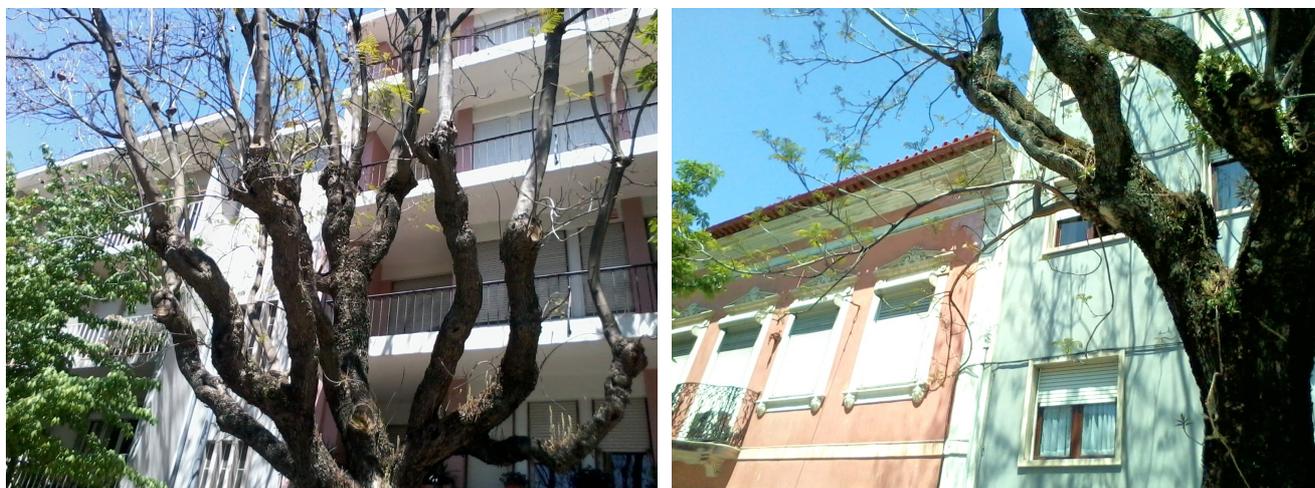
Figura 5 – Exemplares evidenciado copas sustentadas por ramos epicórmicos de elevada relação comprimento/diâmetro inseridos em zonas com podridão de lenho em avançado estado de degradação e formação de cavidades (a) C.I. 61; (b) 70.

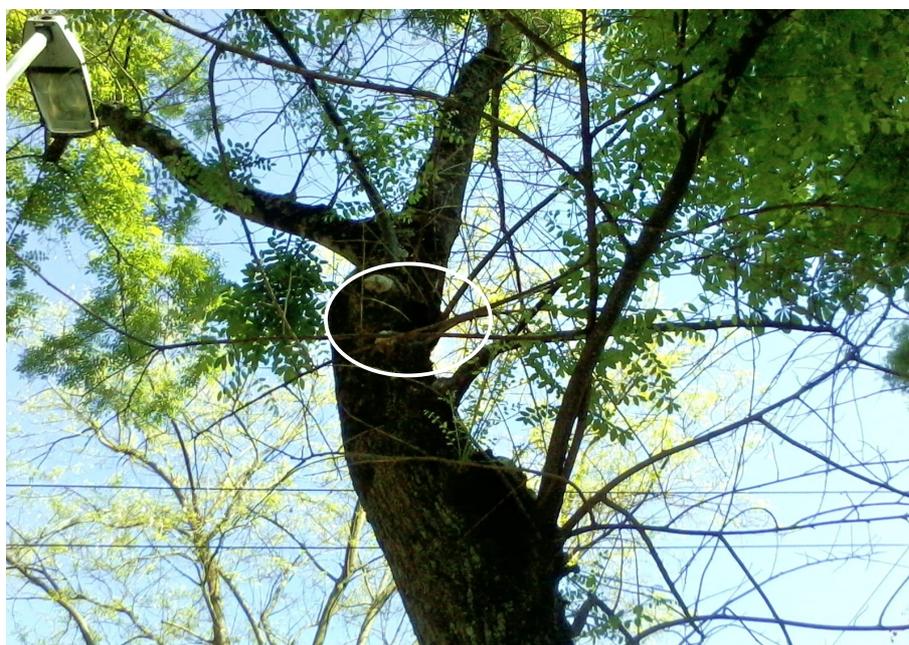
Nestes 38 exemplares só se detectaram carpóforos de basidiomicetas lenhícolas em duas das árvores (C.I. 14 e 28) (fig. 6), que após observação cuidada foram identificados com frutificações de *Inonotus hispidus*. Embora nas restantes árvores não tenham sido observados os corpos frutíferos do agente causal, o quadro sintomatológico evidenciado pelos indivíduos leva a colocar a hipótese de uma infecção por *I. hispidus*, em especial nos exemplares de *J. mimosifolia*, *S. japonica* e *T. tipu*.

Figura 7 – Presença de carpóforos de *I. hispidus* no exemplar C.I. 14.

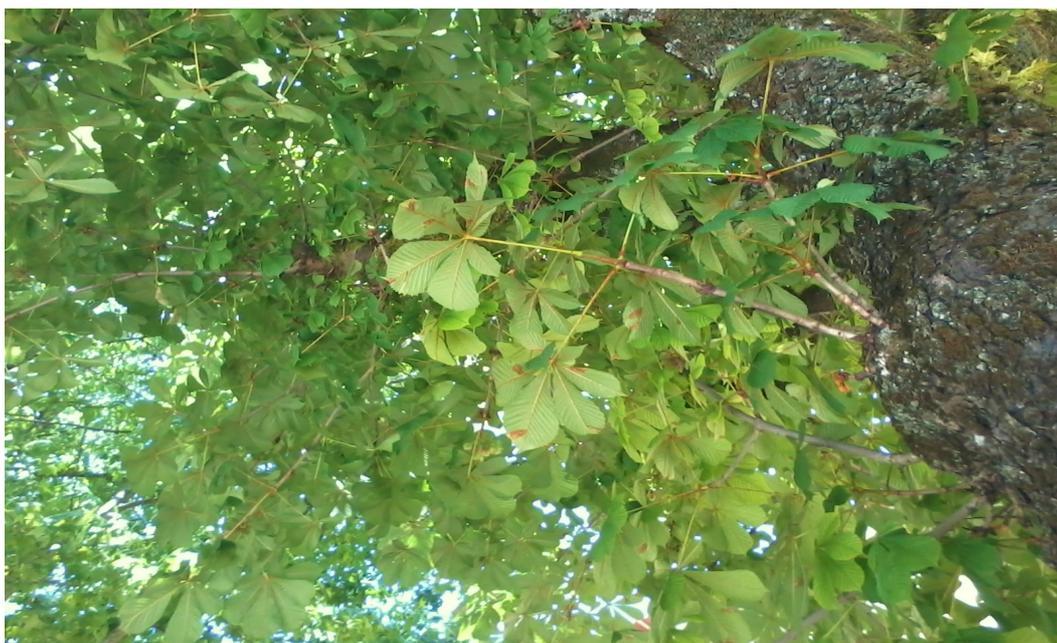
Ao nível das folhas do exemplar C.I. 73 observaram-se, manchas castanho-avermelhado, com halo amarelo-claro, por vezes coalescentes. Este quadro sintomatológico, muito comum nesta espécie, resulta de uma infecção pelo fungo *Guignardia aesculi*, agente causal da doença mancha foliar do castanheiro-da-índia (fig. 8). Embora o grau de afectação fosse moderado, as folhas sintomáticas irão assumir uma consistência quebradiça, acabando por secar e cair prematuramente, levando ao estabelecimento de uma condição de stress, em resultado a diminuição da taxa de produção de fotoassimilados. Esta condição é contudo, facilmente ultrapassada nos indivíduos adultos desde que não ocorram desfolhas superiores a 50% e em anos consecutivos, as quais poderão conduzir a uma diminuição da vitalidade do hospedeiro e aumento da sua susceptibilidade a outros agentes causais.

Figura 8 – Folhas de *Aesculus* spp. evidenciando sintomas de mancha foliar.
