## **ANEXO A – Características técnicas**

### **RELATÓRIO DE AVALIAÇÃO DE ESTADO DA VIATURA - 1**

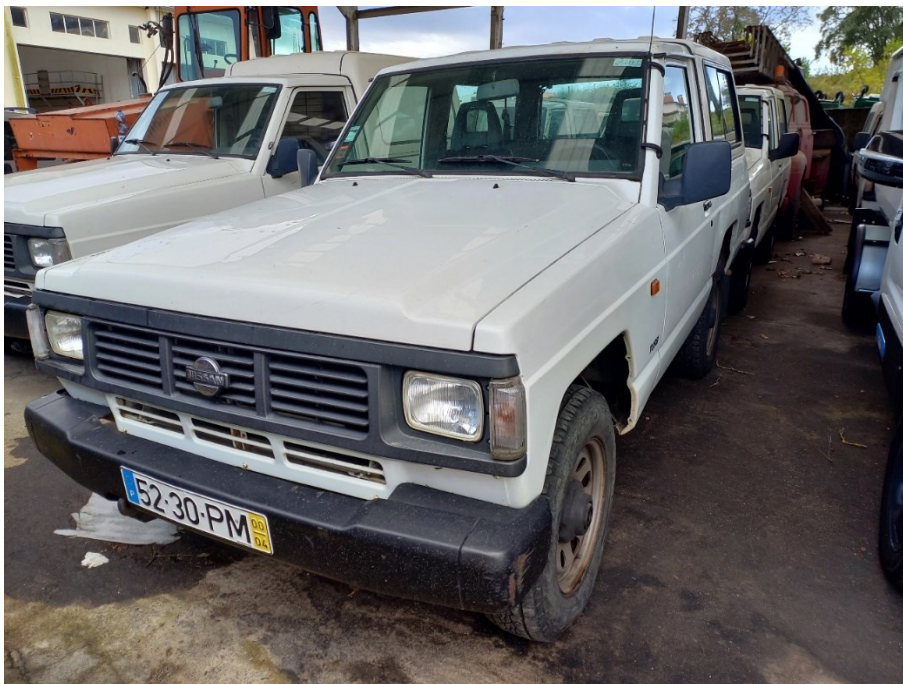
#### **3 – FOTO**

A viatura encontra-se em razoável estado geral de conservação, tendo apenas alguns riscos e pequenas amolgadelas no exterior da carroçaria, apresentando no interior um ligeiro desgaste nos bancos da frente.

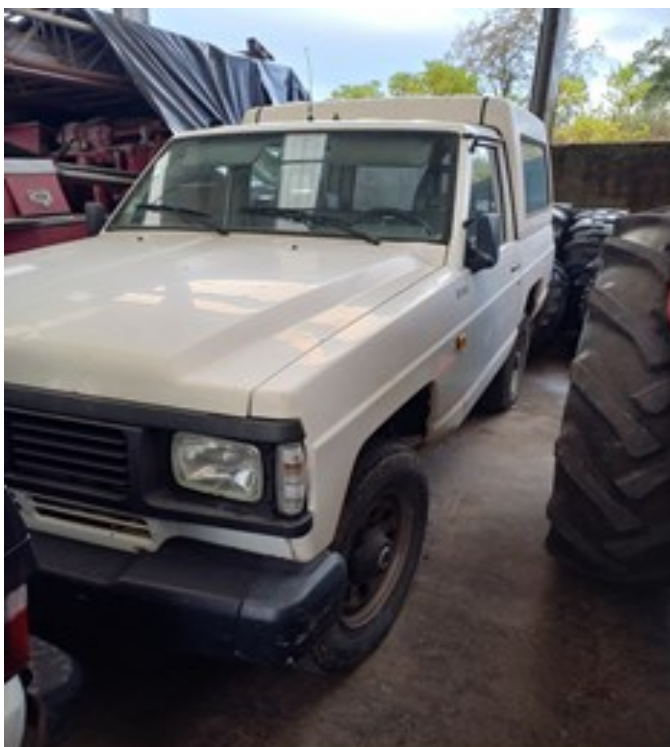
### 3 – FOTO

A viatura encontra-se em razoável estado geral de conservação, tendo vários riscos e várias amolgadelas no exterior, apresentando também no interior algum desgaste no volante e nos bancos da frente.

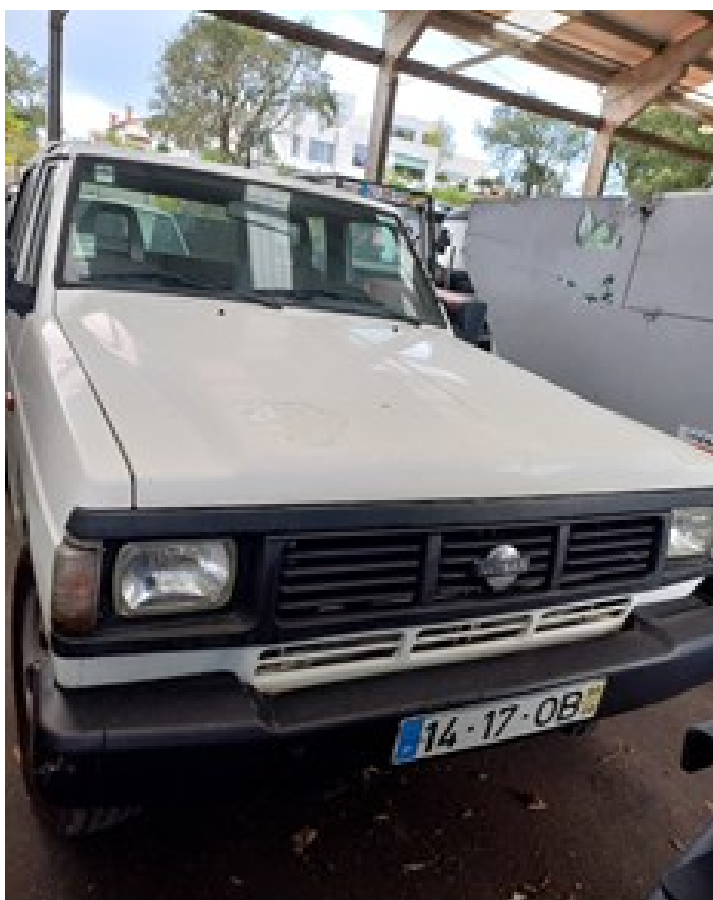
### 3 – FOTO

A viatura encontra-se em razoável estado geral de conservação, tendo apenas alguns riscos e amolgadelas no exterior da carroçaria, apresentando apenas no interior algum desgaste no volante e nos bancos da frente.

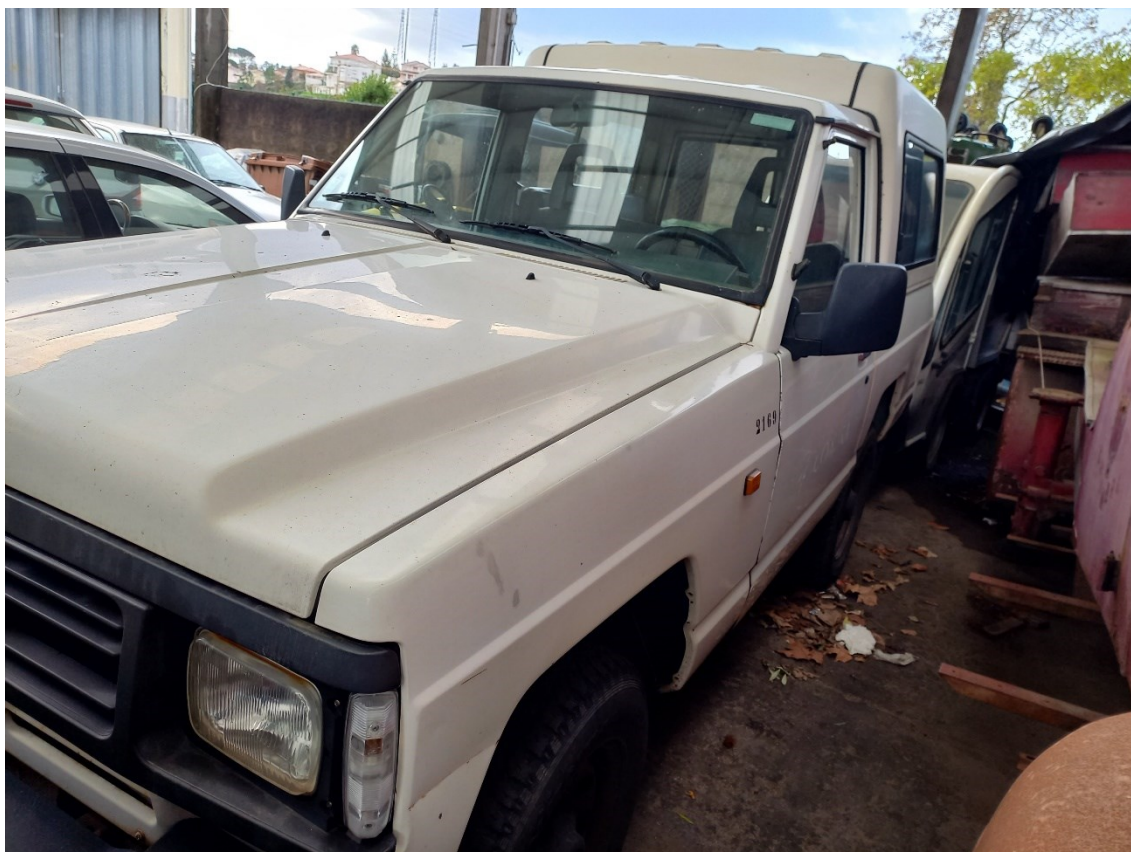
### 3 – FOTO

A viatura encontra-se em razoável estado geral de conservação, tendo vários riscos e várias amolgadelas no exterior, apresentando também no interior algum desgaste no volante e nos bancos da frente.

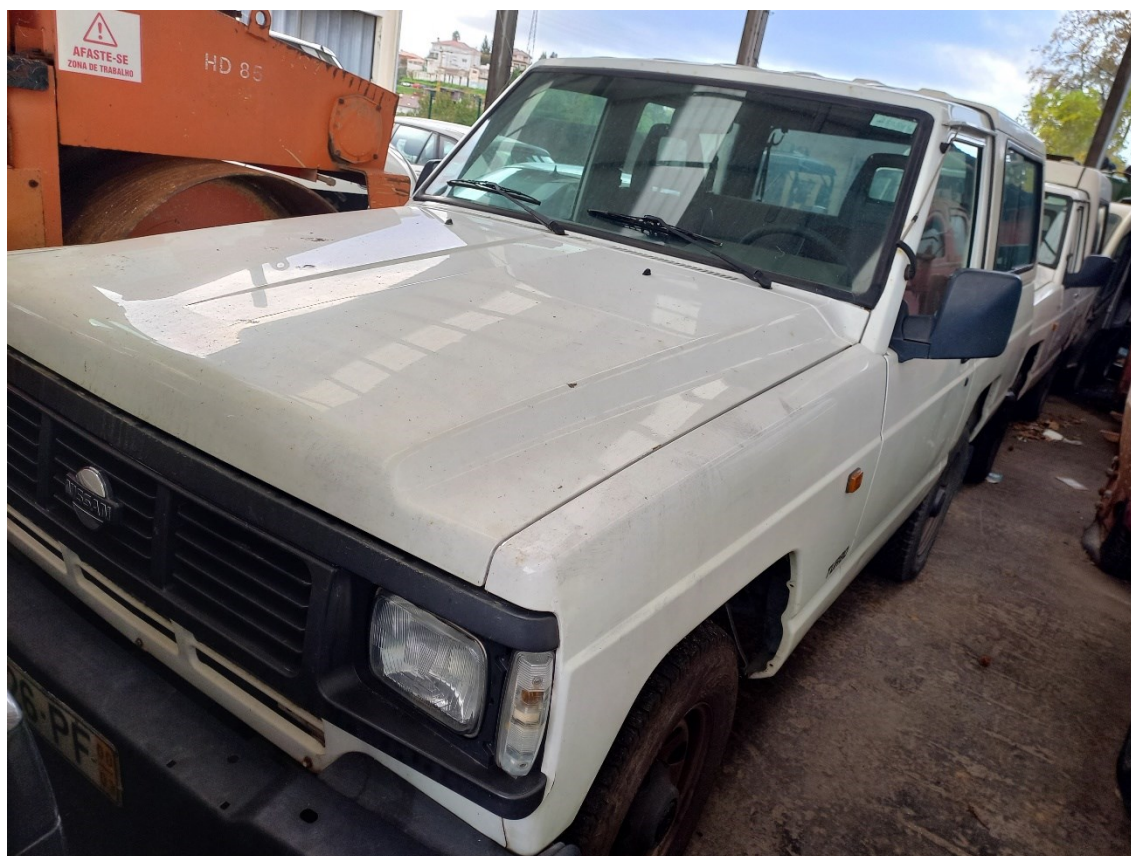
### 3 – FOTO

A viatura encontra-se em razoável estado geral de conservação, tendo apenas alguns riscos e amolgadelas no exterior da carroçaria, apresentando apenas no interior algum desgaste no volante e nos bancos da frente.

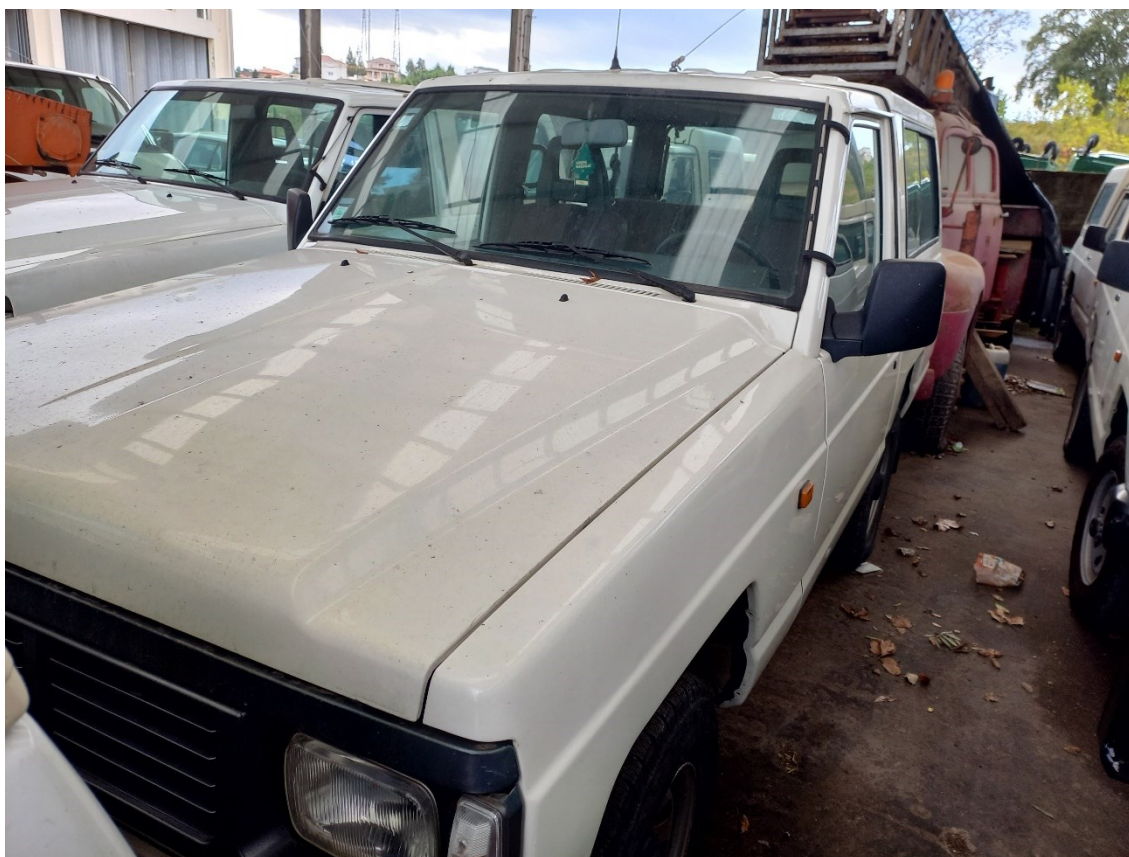
### 3 – FOTO

A viatura encontra-se em bom estado geral de conservação, tendo sido reparada a carroceria e interiores há alguns anos, sendo por isso a viatura se encontra em melhor estado geral de todas as viaturas.

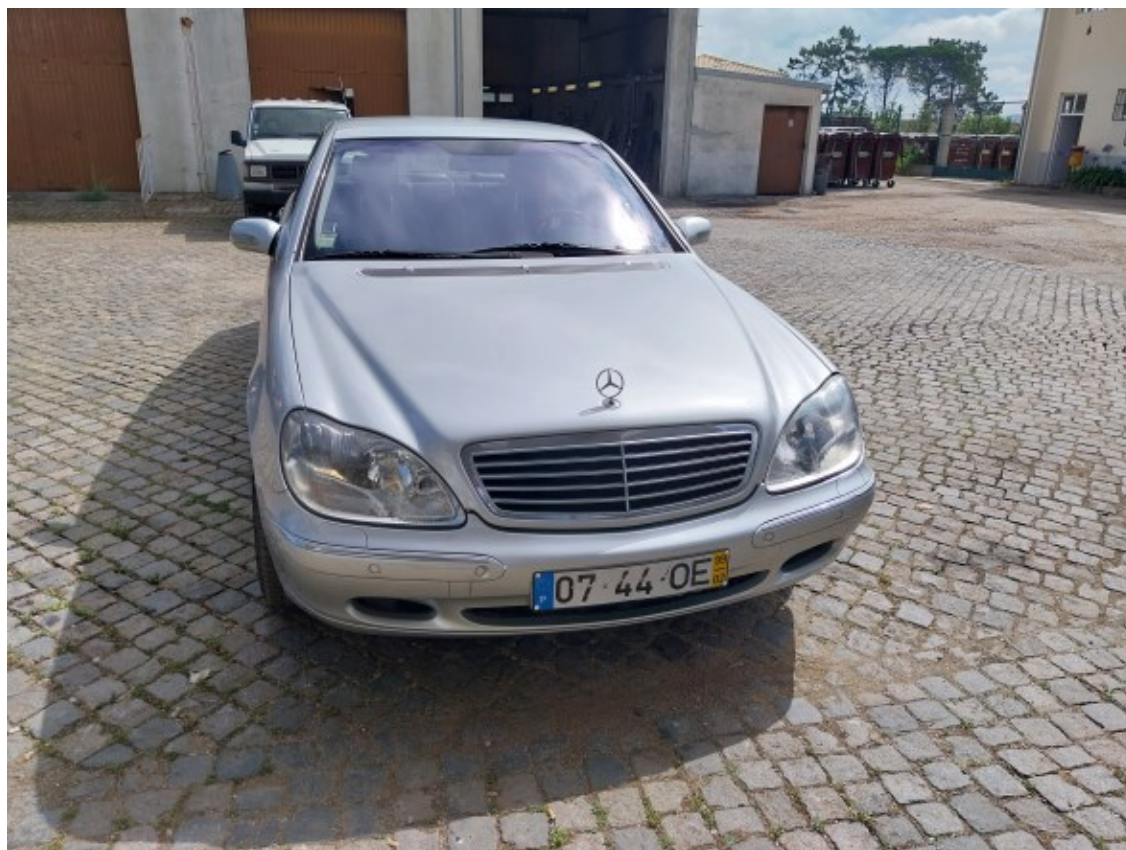
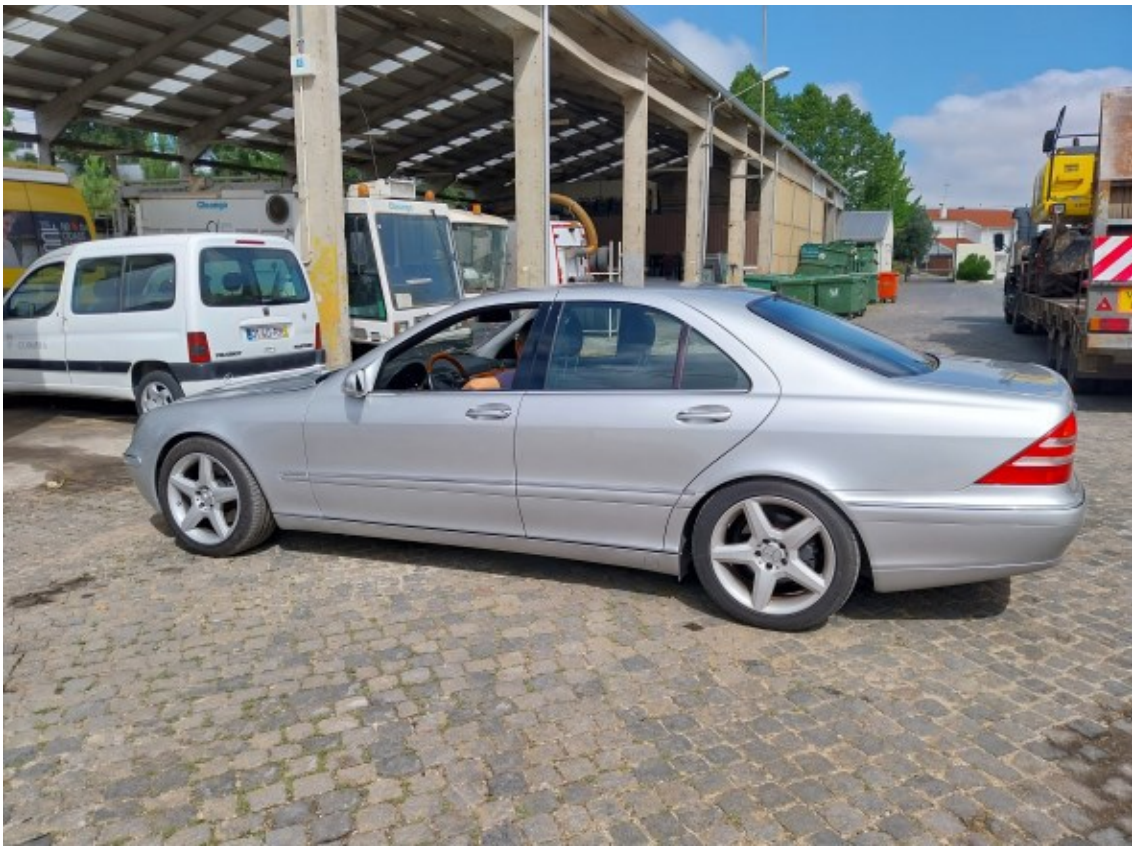
### 3 – FOTOS

A viatura encontra-se em excelente estado geral de conservação a todos os níveis, como nova.
