GABINETE PARA O CENTRO HISTÓRICO

FICHA TÉCNICA DA OBRA

"Recuperação do Imóvel sito no Beco das Cruzes, nºs 10 a 12"

Localização: Beco das Cruzes, nºs 10 a 12 - Freguesia de Almedina - Coimbra

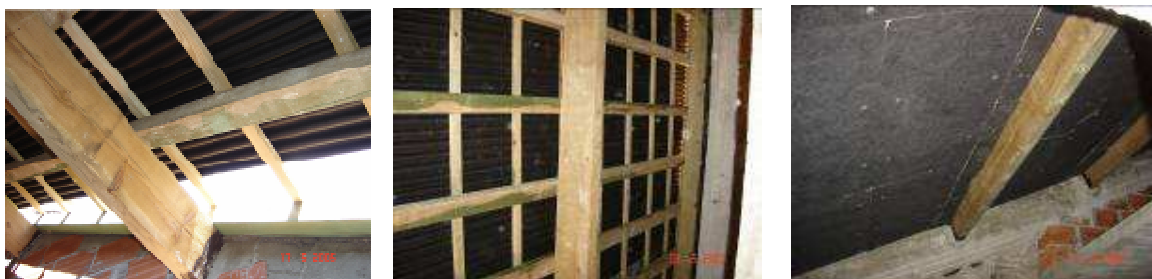
Vista pelo interior da execução da estrutura de cobertura, incluindo tratamento térmico e acústico

A telha de revestimento da cobertura e a respectiva estrutura de suporte, foram substituídas na sua totalidade, tendo sido aplicada uma clarabóia para ventilação e iluminação natural. A solução construtiva adoptada para a estrutura de cobertura, asnas, madres e ripa, em madeira tratada, com aplicação de duas demãos de verniz ignífugo, intumescente (no sentido de reduzir o risco de combustão), com pintura betuminosa na zona de encastramento na parede, isolamento térmico e acústico realizados com placas ou manta de lã mineral com 40 mm de espessura, dotada de película antidesagregante, aplicado sobre a pendente (redução do consumo de energia e melhoria do conforto quer de inverno quer de verão).

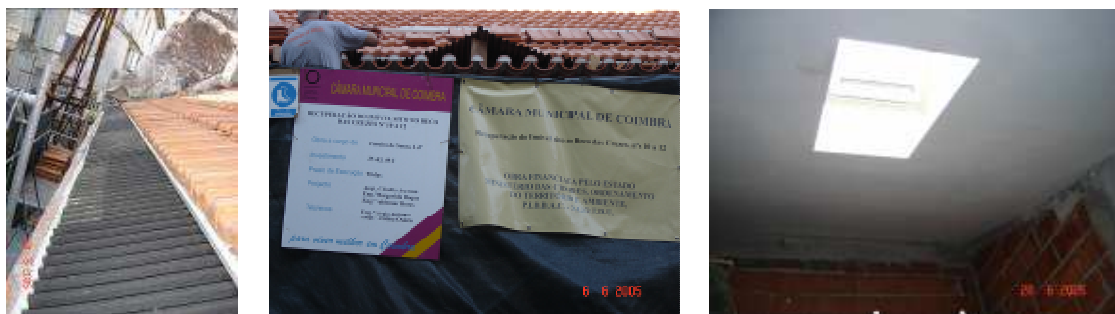
Vista da dupla impermeabilização da cobertura e do tecto em gesso cartonado, com clarabóia

A dupla impermeabilização, contra infiltrações e humidade da cobertura, foi executada com recurso a sub-telha do tipo "Onduline" com acabamento final a telha cerâmica tipo "Marselha" e respectivos acessórios e telha de canudo no beirado.

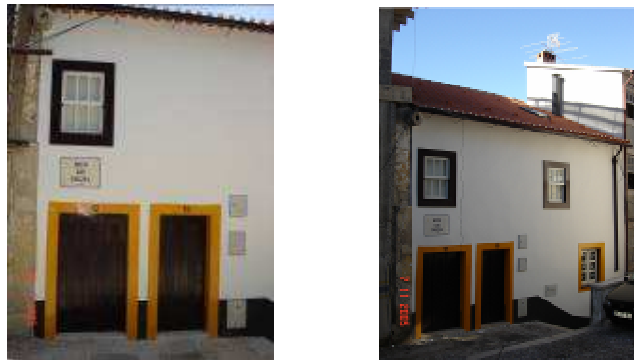
Vista dos acabamentos e pinturas, depois da intervenção

Relativamente à fachada principal do edifício o reboco existente foi picado na profundidade estritamente necessária, tendo sido executados novos rebocos à base de "argamassas pobres" constituídas por areias, cal hidráulica e aérea, de composição acordada com o IPPAR.

A pintura dos panos de parede foi efectuada com tinta do tipo caição "Armadura M" na cor branco, sendo as cantarias recuperadas e pintadas ao nível do rés do chão a esmalte na cor amarelo ocre e as das janelas do primeiro andar na cor "grenat". O soco foi pintado à semelhança dos panos de parede com tinta tipo caição, na cor cinza antracite.

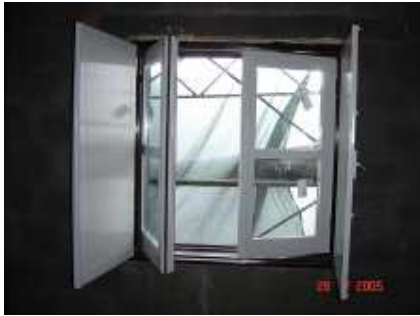
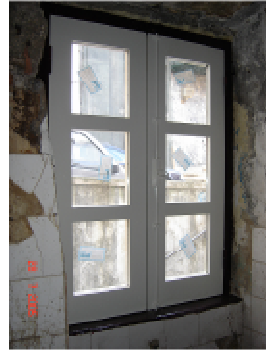
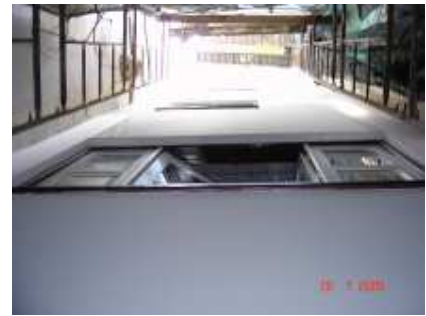
acabamento de vãos interiores

Os vãos de portas e janelas em madeira, foram substituídos por outros semelhantes aos existentes, em madeira de Kambala, tendo sido pintados a esmalte acrílico na cor "grenat (aros e peitoris), e os caixilhos móveis em branco. O ensombramento dos vãos foi efectuado por meio de portadas interiores, em madeira de Kambala, com pintura de acabamento final a esmalte acrílico na cor branco.

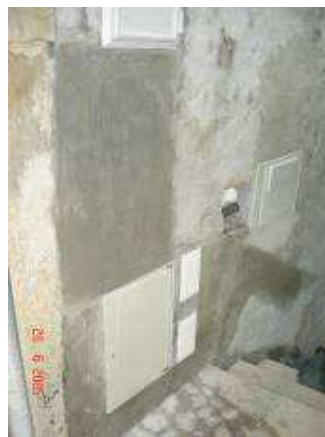
localização de armários das infra-estruturas no exterior

As redes de alimentação e distribuição pública de energia eléctrica, sinal TV Cabo e Telefones, passaram a ficar embebidas no pano de parede da fachada principal do imóvel.
