# GABINETE PARA O CENTRO HISTÓRICO

## FICHA TÉCNICA DA OBRA

"Recuperação do Imóvel sito na Rua Quebra Costas, n.º 42-46"

**Localização:** Rua Quebra Costas, nº 42 a 46, Freguesia de Almedina, Coimbra

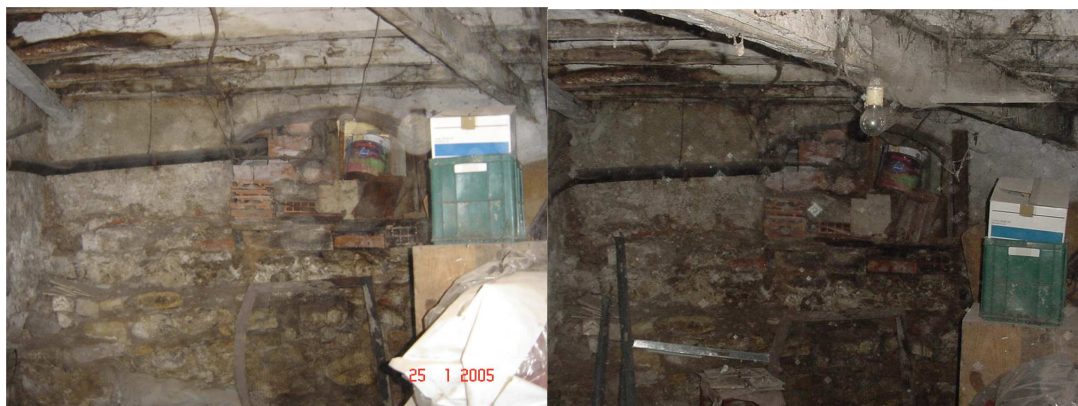
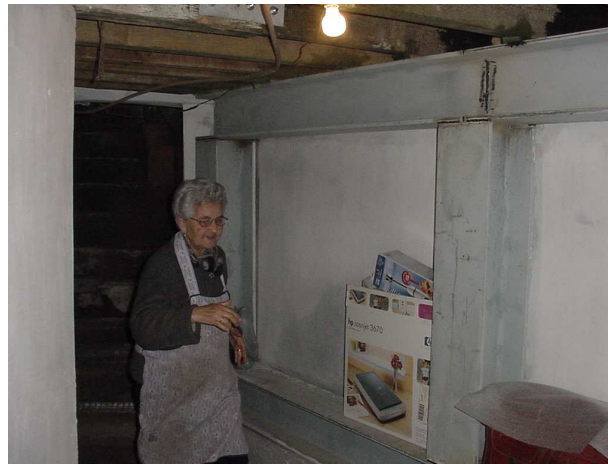
### Arrumos

Encontrando-se a zona de arrumos em avançado estado de degradação ao nível estrutural, a melhoraria da estabilidade, tanto no sentido de resistência da empena como da estrutura do pavimento do 1º piso , recorreu-se a uma estrutura metálica de suporte e à substituição das vigas de madeira degradadas por vigas novas, melhorando-se as condições de habitabilidade e estabilidade.
