# GABINETE PARA O CENTRO HISTÓRICO

## FICHA TÉCNICA DA OBRA

### Arranjos Exteriores do Teatro sito a Poente da Cerca de São Bernardo

**Dono de Obra:** Câmara Municipal de Coimbra

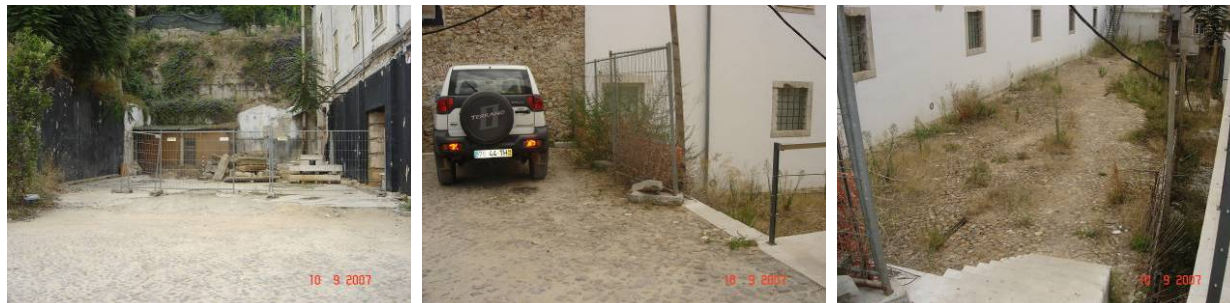
Área contígua ao antigo Colégio das Artes - Vestígios de antigo estaleiro referente à empreitada de construção do Teatro; detritos da anterior empreitada e infestação de plantas herbáceas e "*Ailanthus altissima*", vulgo espanta-lobos

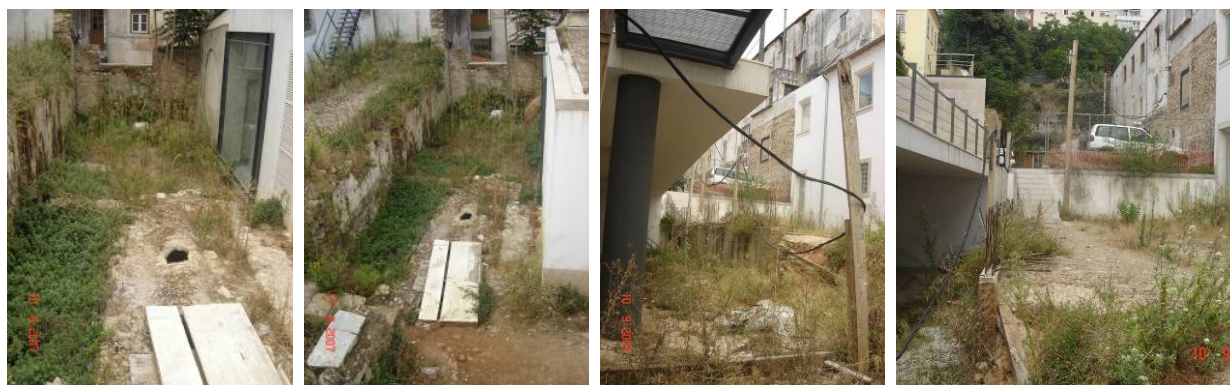
Zona junto da Casa do Actor convidado - Índícios arqueológicos

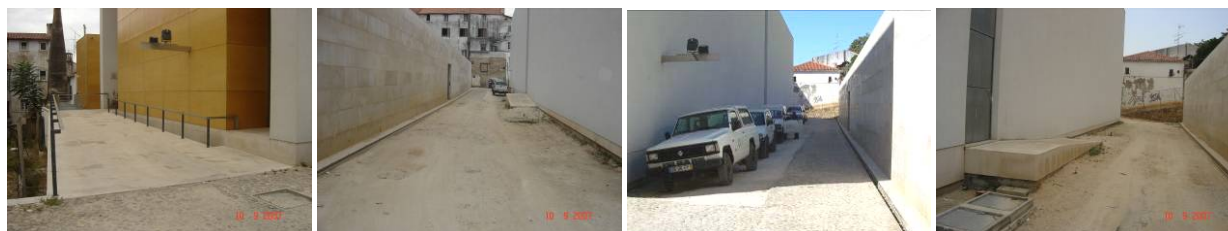
Entrada principal do edifício do Teatro da Cerca de São Bernardo e Rua a norte do mesmo - Execução de pavimentação apenas numa área limitada, encontrando-se a restante parte em terra batida

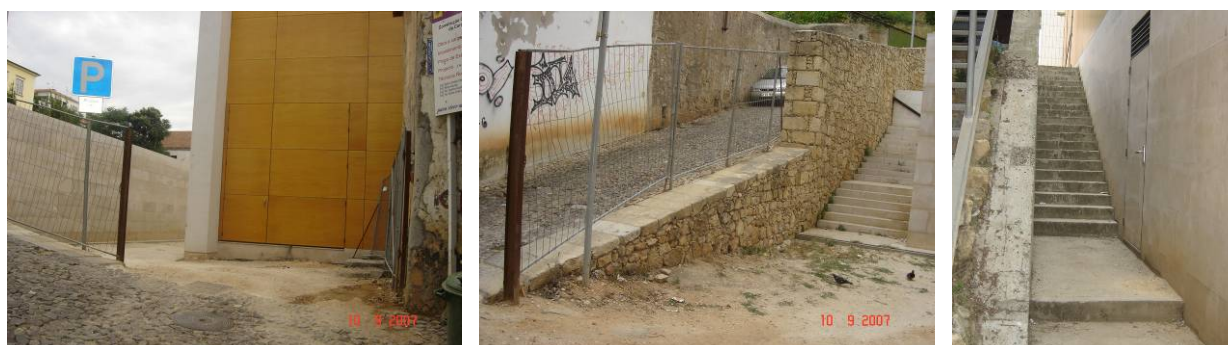
Alçado posterior do edifício do Teatro - Acesso sinuoso, falta de pavimentação e escadas

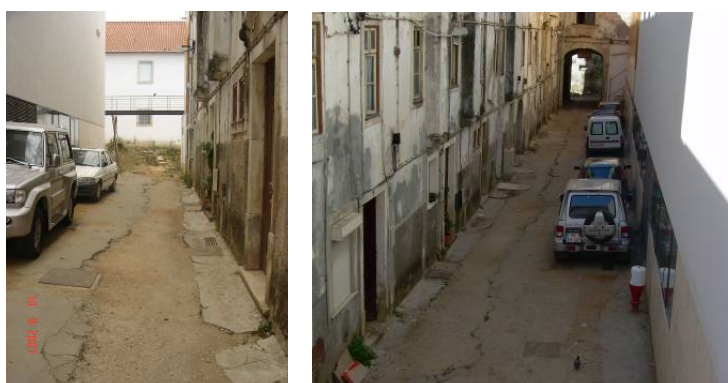
Rua a poente do edifício do Teatro - Rua em mau estado de conservação

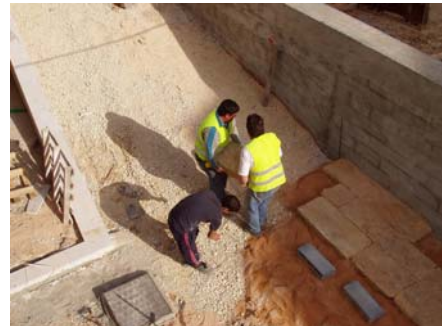
Foto 8

Decorreu também o acompanhamento arqueológico da área nordeste do pátio por trás do edifício da antiga Inquisição, para nivelar aquele espaço para calcetamento, não se tendo registado qualquer espólio arqueológico relevante, uma vez que o afloramento calcário estava mesmo à superfície (foto 8).
