# GABINETE PARA O CENTRO HISTÓRICO

## FICHA TÉCNICA DA OBRA

**"Recuperação do Imóvel sito na *Couraça de Lisboa*, nºs 1 a 5 e *Beco da Amoreira*, nº 1"**

**Dono de Obra:** Câmara Municipal de Coimbra

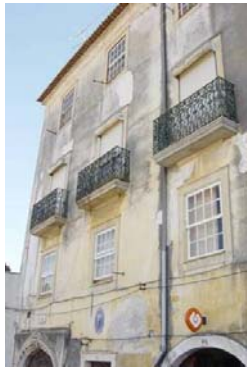
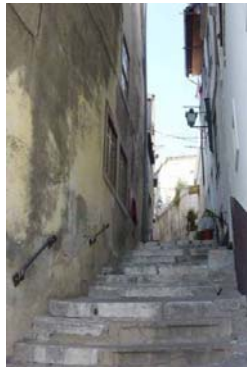
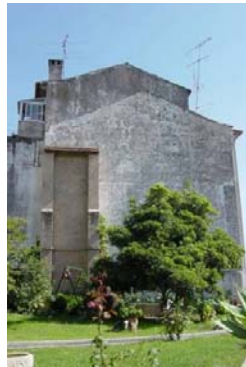
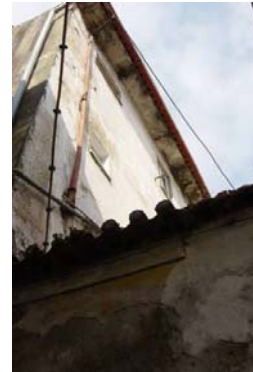
O imóvel de relevante interesse no conjunto arquitectónico onde se insere, poderia ser preservado na íntegra, pelo que a base da proposta de intervenção passou pela sua preservação, colmatando algumas intervenções dissonantes verificadas. O mau estado de conservação do imóvel, resultante da falta de manutenção ao longo do tempo, dos agentes climáticos e da poluição, verificava-se nomeadamente nas fachadas, vãos, cobertura, saguão e terraços, conferindo-lhe uma leitura descaracterizada e de "abandono".

Fachadas exteriores:  
desagregação de  
rebocos e pintura  
degradada

Os trabalhos consistiram na remoção pontual dos rebocos das paredes exteriores, tendo sido picados até à profundidade necessária, e posteriormente executados novos rebocos à base de "massas pobres" constituídas por areias, cal hidráulica e aérea.

Posteriormente foi efectuada pintura a tinta do tipo caiação, cujas características técnicas são as especificadas no caderno de encargos.

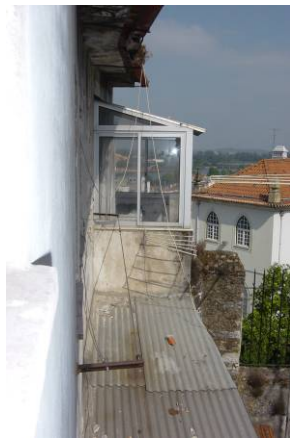
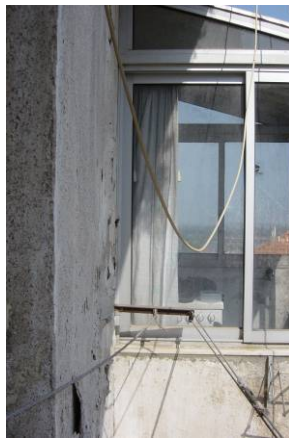
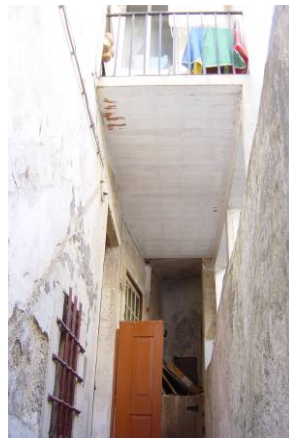
Elementos dissonantes

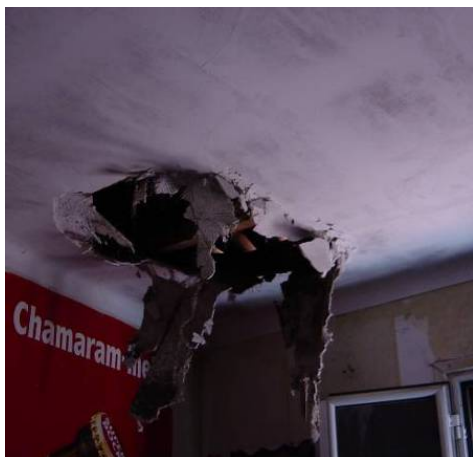
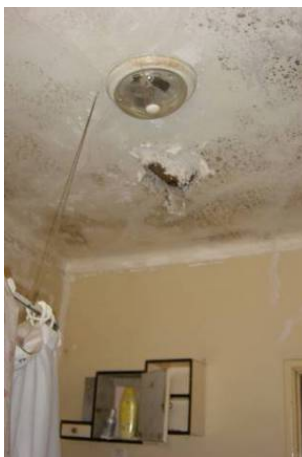
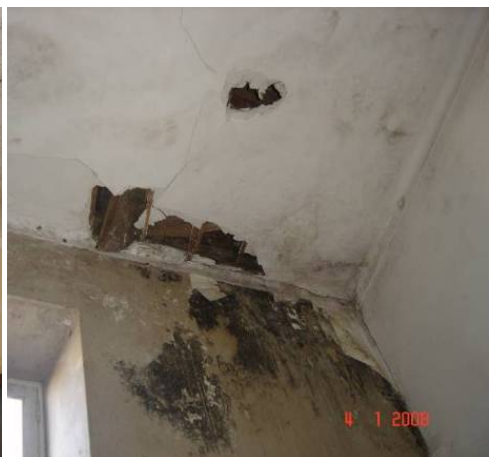
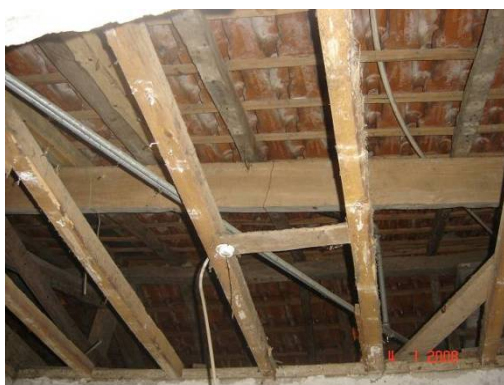
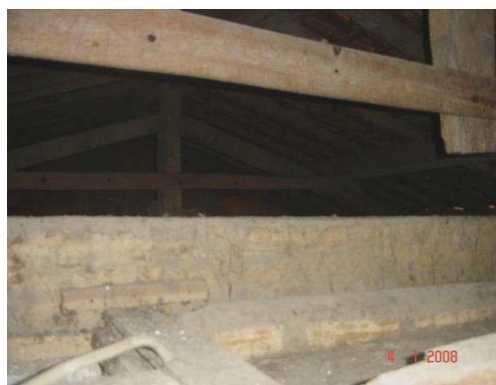
Interiormente e ao nível do 4º Andar o forro existente apresentava-se bastante degradado com manchas provenientes de infiltrações na cobertura, tendo-se verificado na execução dos trabalhos, infiltrações continuadas, que levaram à deterioração pontual de elementos estruturais.

Vistas da estrutura da cobertura

A cobertura foi substituída na sua totalidade, dado o mau estado de conservação da estrutura de suporte em madeira, tratada com preservador adequado (impregnação com TANALITHE3492) e protegida com uma solução betuminosa nas suas áreas de contacto com as paredes de alvenaria (apoios).

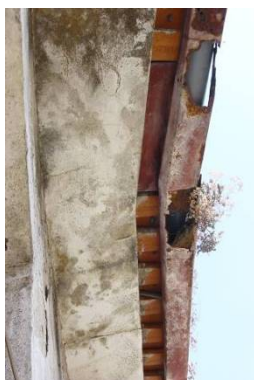
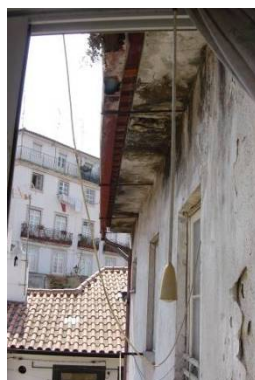
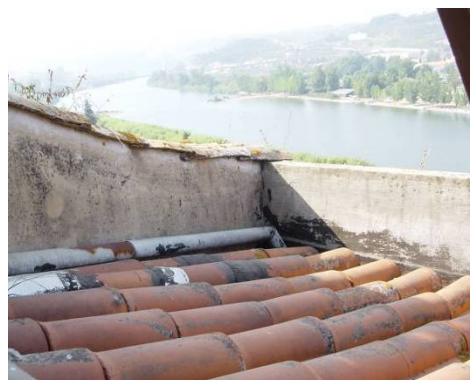
Também se constatou que o sistema de drenagem de águas pluviais era deficitário, devido à falta de manutenção e a intervenções com falta de qualidade.

Caleiras e tubos de queda

O sistema de drenagem foi substituído tendo sido executado em chapa de zinco, os tubos de queda dotados de "funis" de descarga/ligação à caleira e embebidos nas paredes, no seu último troço vertical.

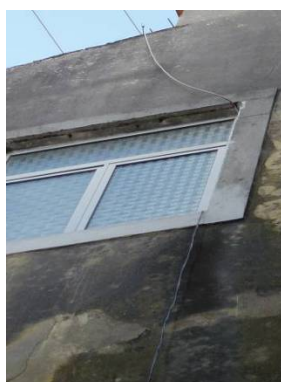
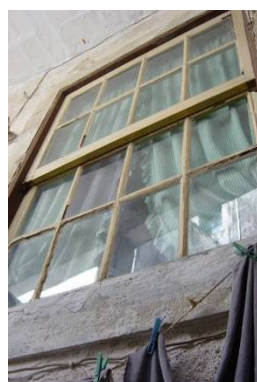
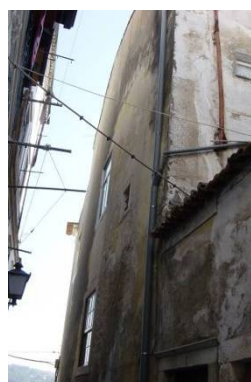
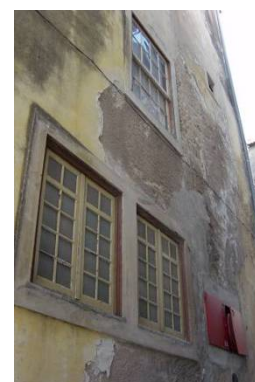
O envelhecimento do material das caixilharias, respectivos revestimentos e acabamentos, associado à falta de manutenção periódica (pintura), explicam o grau de degradação em que se encontravam. A introdução pontual de caixilharia dissonante (alumínio) foi substituída por madeira pintada.

Envelhecimento das caixilharias e fachadas

A caixilharia dissonante (em alumínio) foi substituída por madeira de Kambala, com forma idêntica às janelas originais e acabadas a tinta de esmalte.

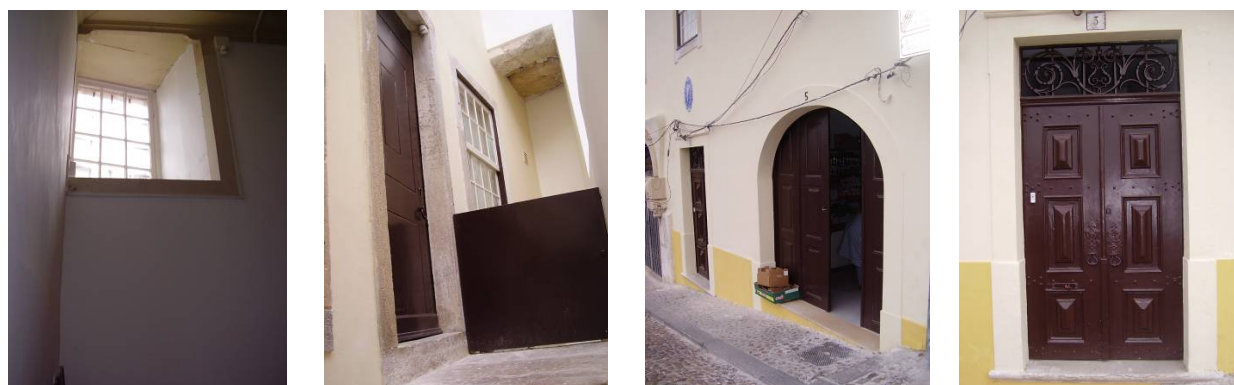
Vãos de portas e janelas recuperados

Os vãos de portas e janelas foram recuperados, de forma a manterem a forma/desenho existente.

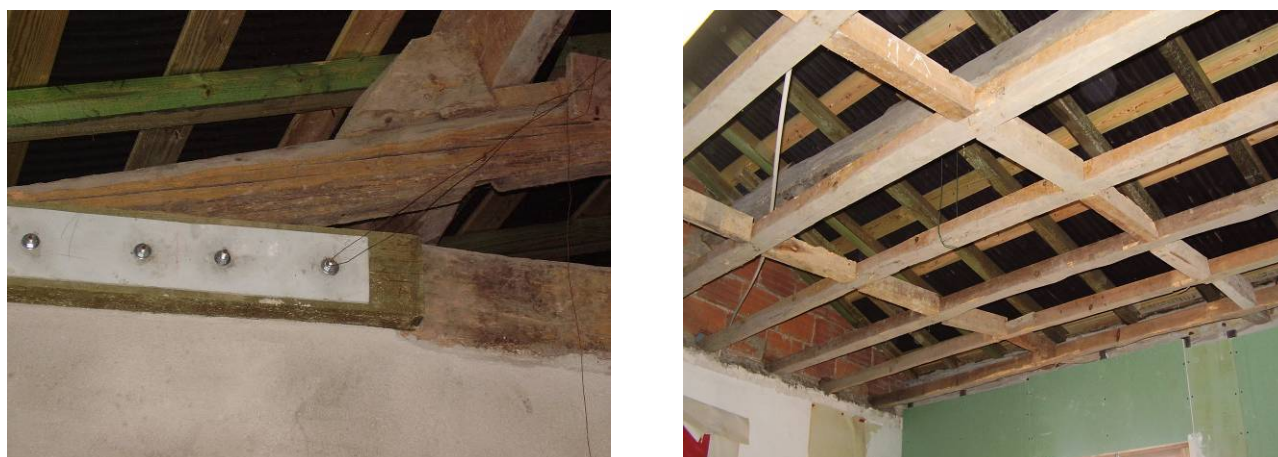
Estrutura de suporte da cobertura

No coroamento da cobertura foi construída uma viga de cintagem em betão armado, tratada termicamente, mantendo-se na generalidade os métodos construtivos.

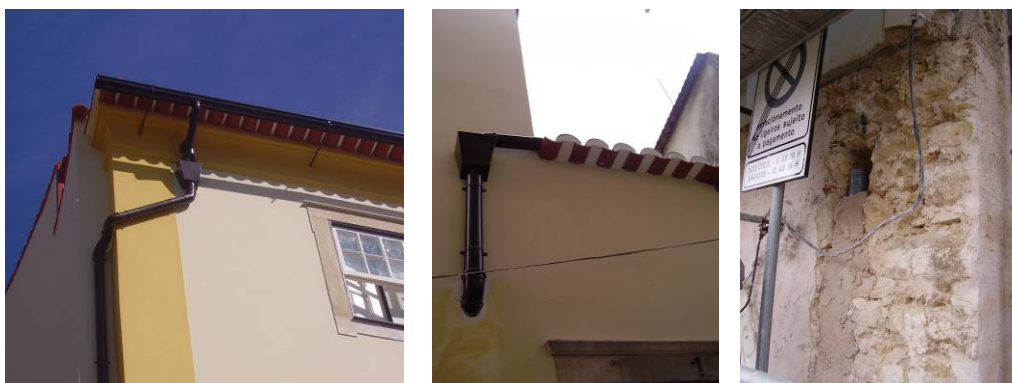
Sistema de drenagem
