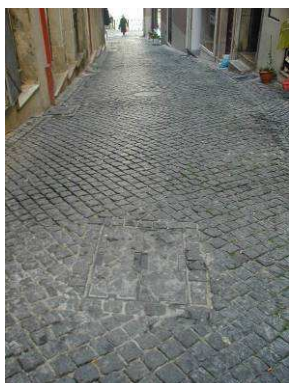
FIG.03

A área em questão era caracterizada pela pendente muito acentuada (nomeadamente na confluência com a Rua Visconde da Luz (FIG.03) e no acesso ao Largo da Capela Nossa Senhora da Vitória (FIG.04) - pelos pavimentos em cubos de granito em cunha e em seixo rolado assente à sorte, apresentando deformações abatimentos, ausência de material e emendas em cimento (FIG.05 e FIG.06). A escadaria a nordeste do largo detinha falhas, fissuras e acumulação de lixo nos degraus (FIG.07). O sistema de drenagem de águas pluviais (canaletes laterais com grelhas pontuais) apresentava sinais de degradação, elementos em falta e ineficácia geral (FIG.08).

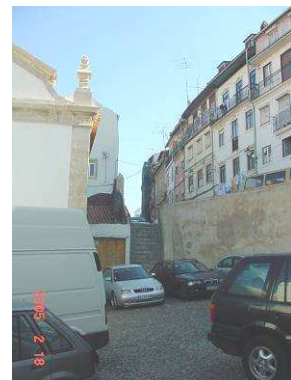
FIG.09

A descontinuidade e proliferação de materiais, contribuíam para um espaço descaracterizado, de difícil leitura e cuja ausência de marcação e hierarquia do espaço público levava a uma intensa conflitualidade peão/automóvel (FIG.09).

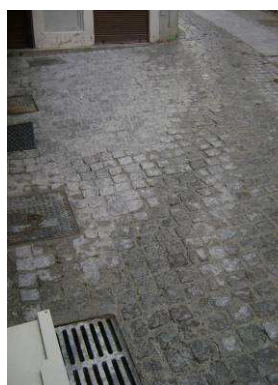
FIG.22

Optou-se por manter a estratégia de drenagem de águas pluviais, dado seu funcionamento eficaz apesar do estado de degradação dos seus componentes. Como tal, a intervenção passou pela renovação das tubagens, suas ligações e grelhas exteriores. Conforme previsto em projecto, foram redesenhadas as valetas em função das necessidades de drenagem (FIG.20) e aplicadas pontualmente as grelhas metálicas de escoamento (FIG.21). Foram também resolvidos problemas de drenagem antecedentes – criação de vinco convergente para a grelha (zona de gaveto da rua) (FIG.22), e afundamento da calçada (zona de soleira de montra comercial) (FIG.23).
