GABINETE PARA O CENTRO HISTÓRICO

FICHA TÉCNICA DA OBRA

Recuperação do Imóvel sito na Rua das Esteirinhas, nº 17

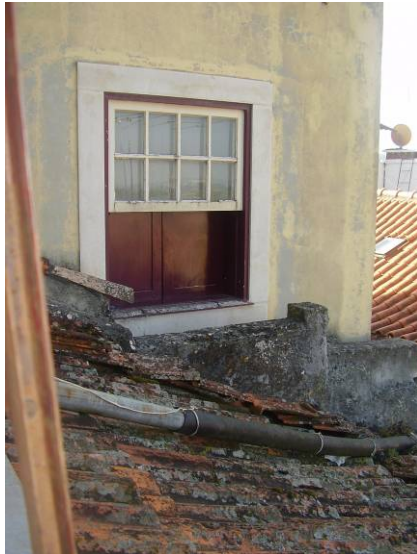
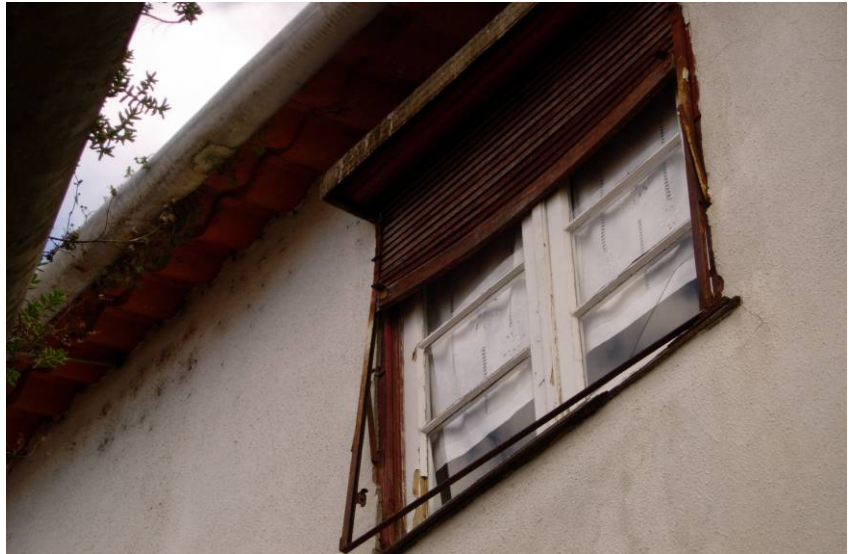
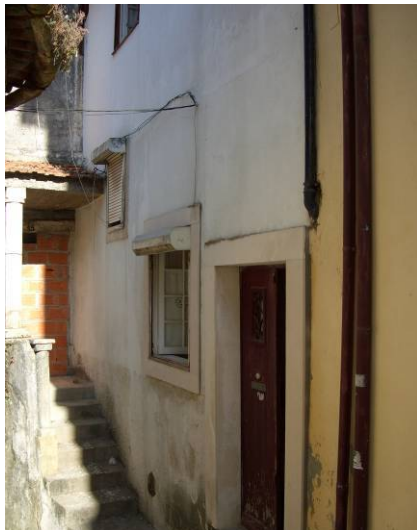
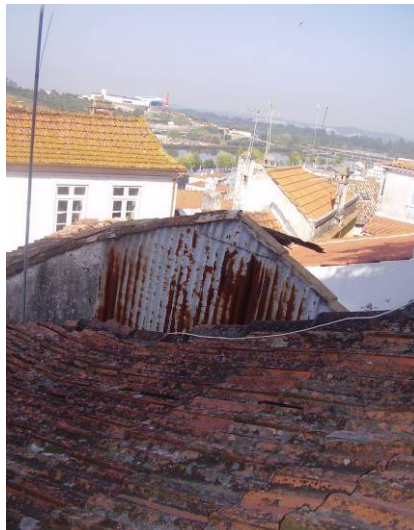
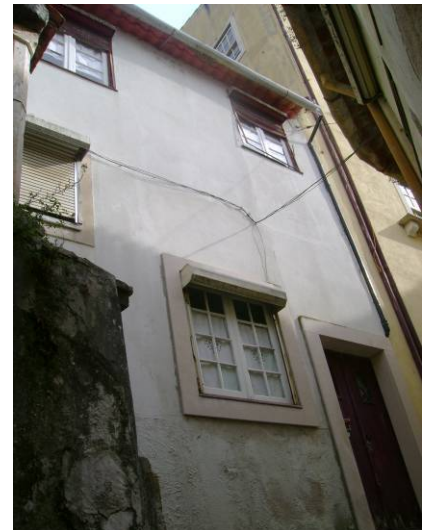
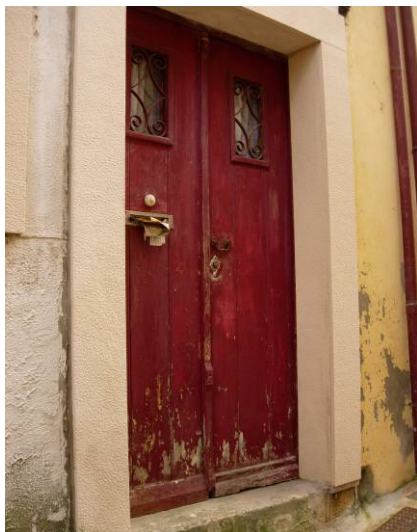
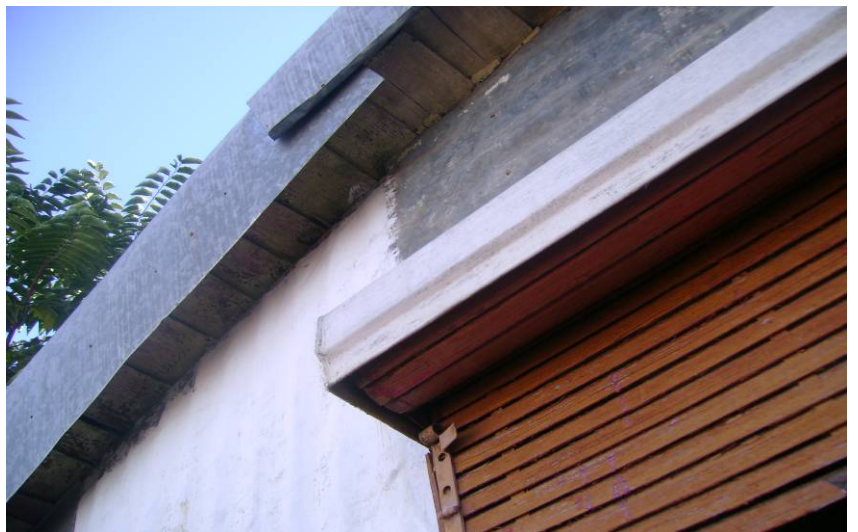
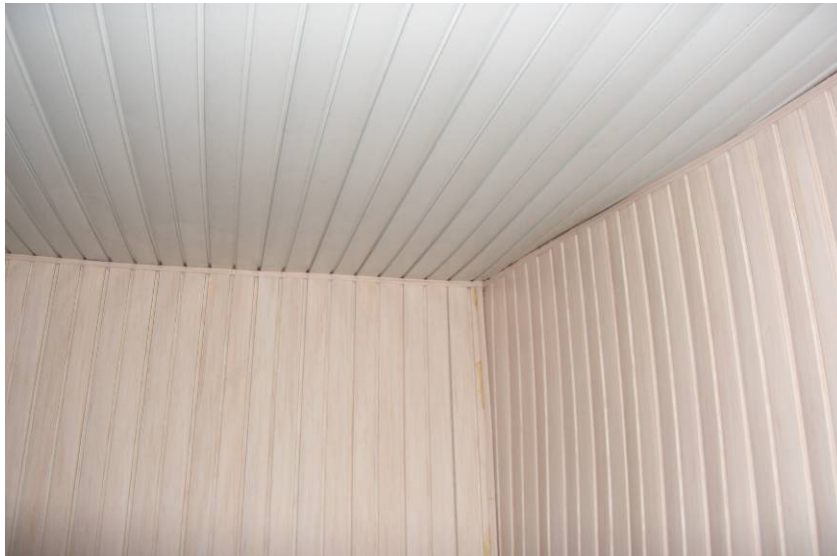
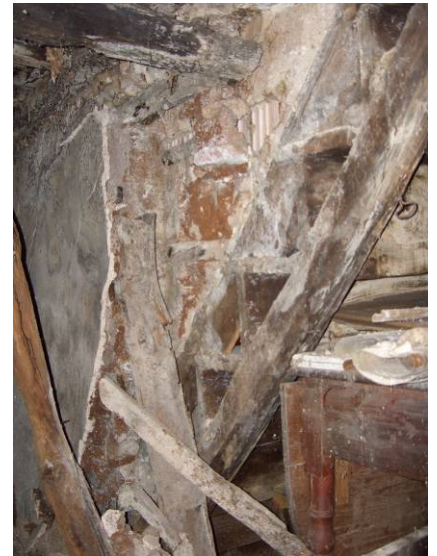
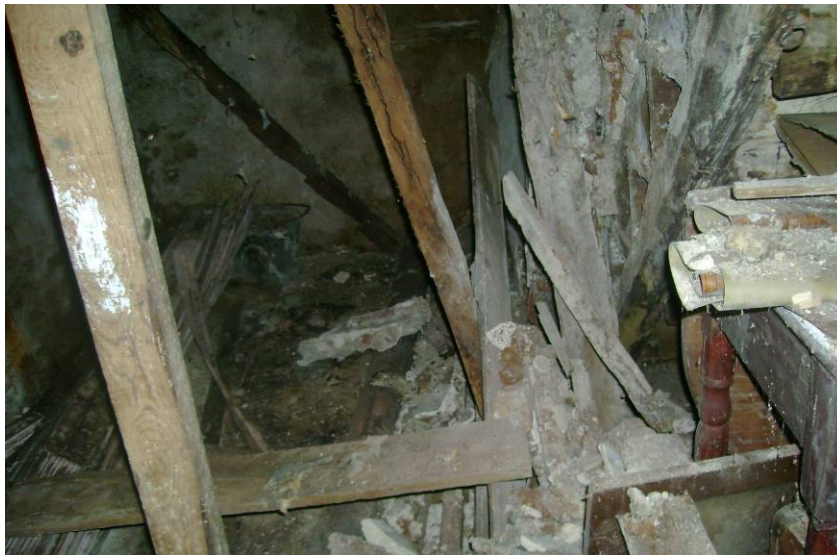
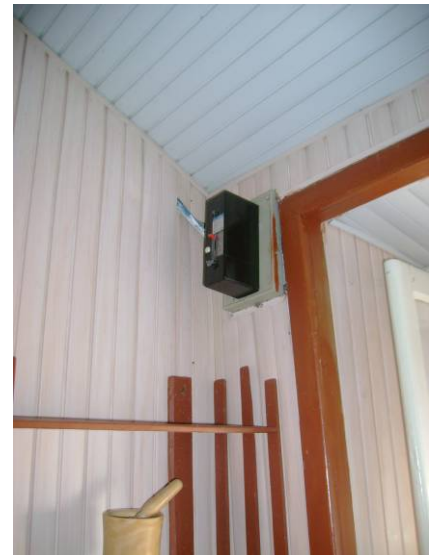
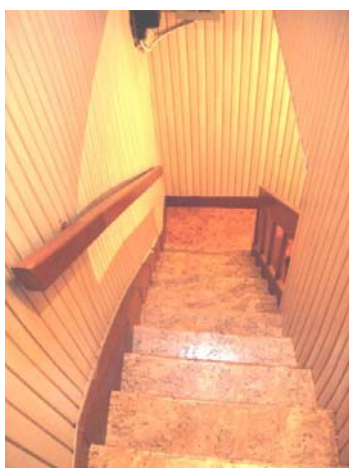
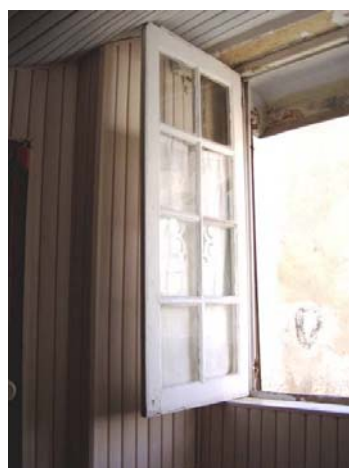
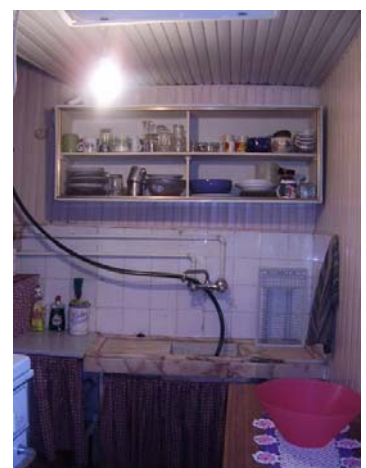
De acordo com a ficha de patologias, elaborada em 16 Novembro de 2007, o edifício apresentava os seguintes sintomas, ao nível de anomalias graves e/ou muito graves:

1. Estrutura de pavimento com sinais de ruptura, perda de secção significativa e destruição total de elementos, evidenciando ataque xilófago da madeira, originado pela presença de humidades;

2. Cobertura inclinada apresentando algumas deficiências, nomeadamente envelhecimento do material de revestimento aplicado e ausência de isolamento térmico;

3. Sistema de drenagem de águas pluviais com anomalias pontuais colocando em risco a estanquidade à água;
4. Revestimento de pisos em falta, soltos, abaulados e com ataque biológico devido à presença de água, exigindo substituição total;

5. Escadas com abaulamentos ou outras deformações. Degraus cuja geometria é irregular e a relação espelho/cobertor é anti-regulamentar;
6. Ausência de portadas interiores nos vãos existentes. Estores exteriores (anti-regulamentares) em avançado estado de degradação;

7. Instalação de distribuição de água apresentando funcionamento deficiente, com componentes deteriorados (enferrujados e corroídos) prejudicando o seu funcionamento. Ausência de válvulas de seccionamento do abastecimento;

8. Ausência de ventilação na cozinha e na instalação sanitária.

Como tal, o imóvel foi considerado em **MAU** estado de conservação:

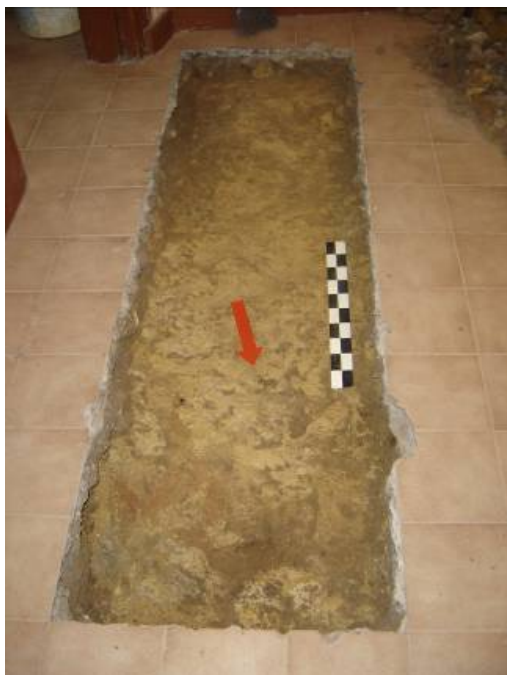
Apesar do seu enquadramento geográfico e histórico inserir o imóvel numa área patrimonialmente sensível, ambas as sondagens não evidenciaram qualquer tipo de vestígios arqueológicos, tendo somente revelado o afloramento rochoso logo abaixo do piso de circulação (a 15cm de profundidade).

Fig. 1 - Plano final da sondagem 2.

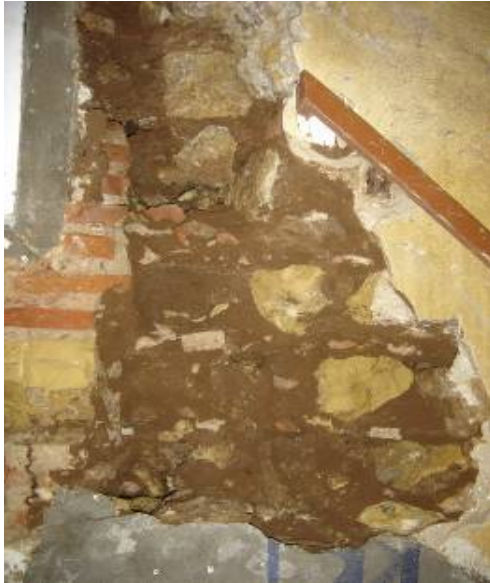
Da informação recolhida, assinalou-se a construção dos principais paramentos montados em alvenaria miúda composta por pedra e/ou tijolo colmata por terra e/ou argamassa de areão com cal, revestidas com reboco de cal. Destas destaca-se o facto de a parede norte e este terem assentado directamente sobre o afloramento rochoso, sendo que ao nível do rés-do-chão o maciço rochoso foi verticalizado a fim de o constituir como paramento.

Figura 2 - Pormenor do aparelho construtivo da fachada

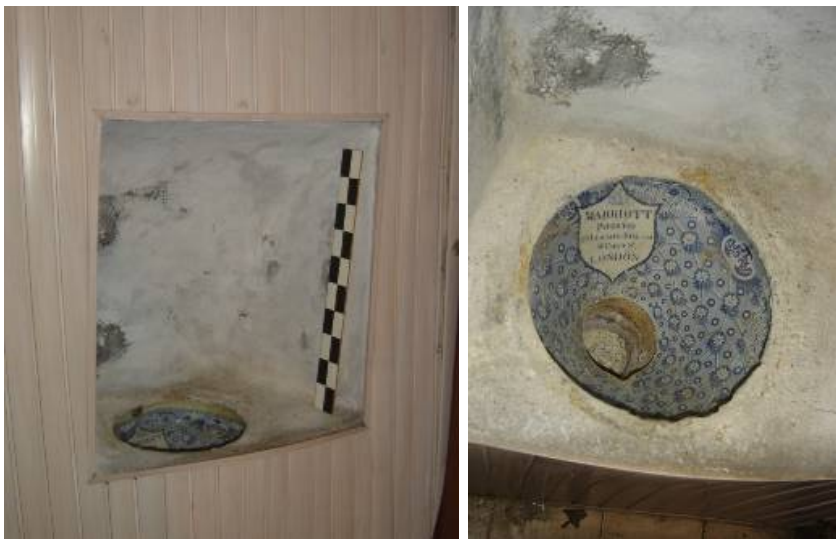
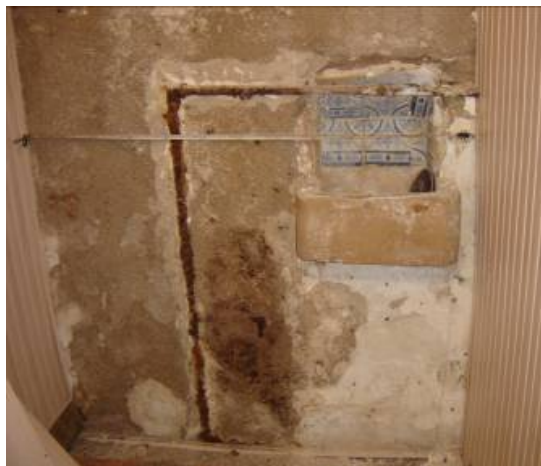
Para além dos pormenores relativos à construção do edificado, destaca-se a existência de dois elementos arquitectónicos assinalados um ao nível do rés-do-chão e outro no primeiro andar - duas pias, a primeira embutida na fachada sul, em louça vidrada e decorada com motivos florais a azul (figura 3) com a inscrição "Marriott/Patentee/26 Ludgate hill add/S9 Fleet S / London"; e a segunda sita na fachada este e composta por uma pia rectangular em pedra calcária com espelho em azulejo de padrão com motivos florais pintados a azul (figura 3) - existentes nos paramentos este e norte da antiga cozinha.

Figura 3 - Pias assinaladas na fachada sul e este.
