GABINETE PARA O CENTRO HISTÓRICO

FICHA TÉCNICA DA OBRA

"Recuperação de 2 imóveis sitos na Rua do Loureiro, nº 21/Beco do Loureiro, nº 4 e Beco do Loureiro, nºs 2 a 4"

Dono de Obra: Câmara Municipal de Coimbra

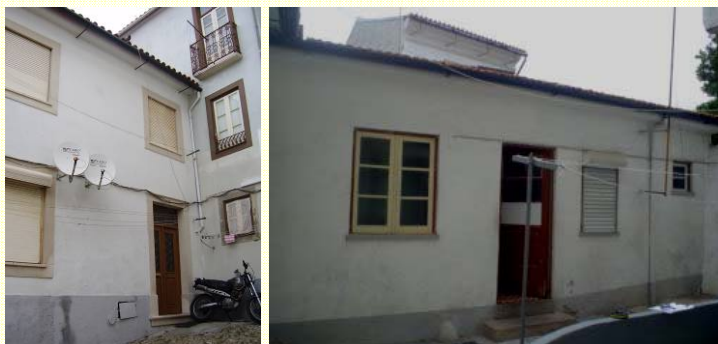
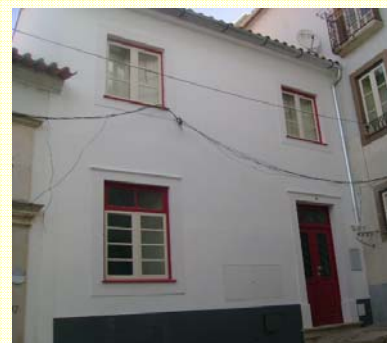
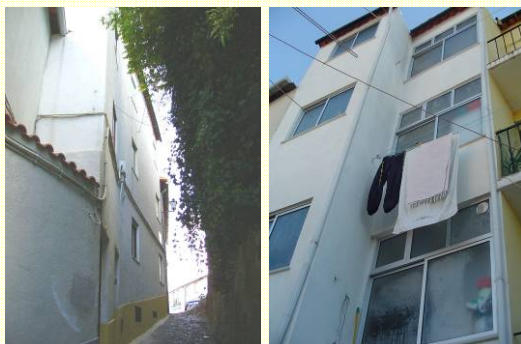
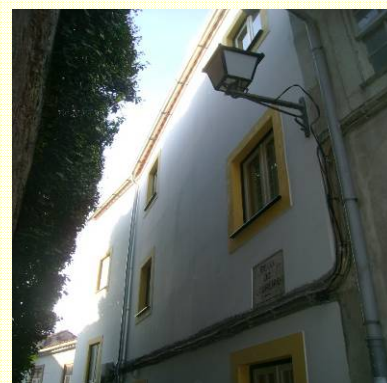
Antes da intervenção

Depois da intervenção

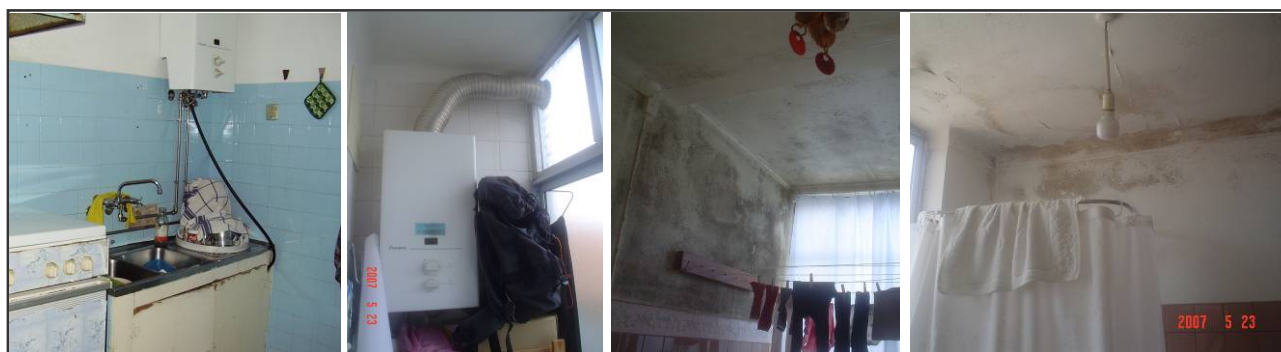
As fachadas encontravam-se com reboco cespado, pontualmente deteriorado, com existência de fungos e tinta destacada. As caixilharias em madeira, encontravam-se em razoável estado de degradação, sendo que ao longo do tempo introduziram-se elementos dissonantes tais como caixilharia em alumínio, nomeadamente nas marquises e casas de banho do alçado posterior, que era necessário corrigir.

O ensombramento dos vãos era efectuado através de estores exteriores com caixa saliente (elementos dissonantes).

Verificavam-se infiltrações ao nível dos tectos, resultantes da falta de manutenção e remates permeáveis ao nível da cobertura.

O sistema de drenagem de águas pluviais, constituído por caleira e tubo de queda, encontrava-se em mau estado de conservação.

As instalações eléctricas eram antigas e obsoletas.

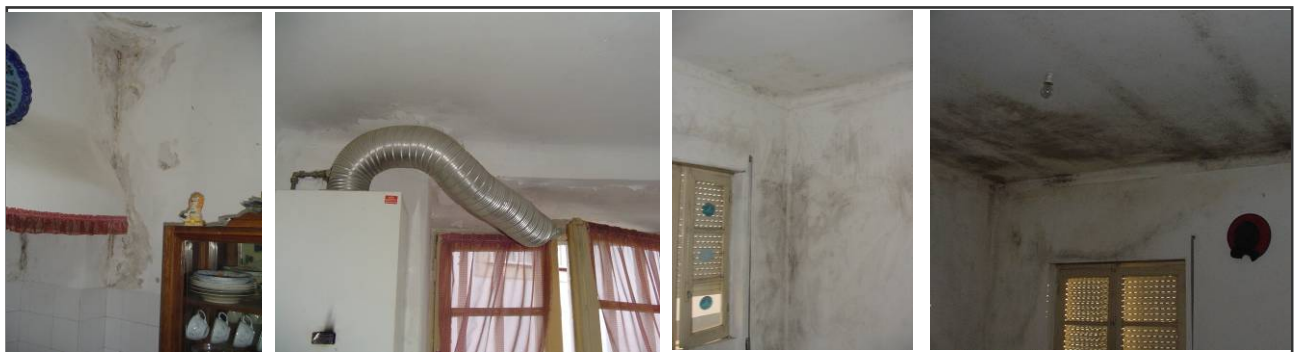
As fachadas apresentavam reboco deteriorado, com existência de fungos e tinta destacada resultante da falta de manutenção ao longo do tempo.

As caixilharias em madeira, encontravam-se em razoável estado de degradação, sendo o ensombramento dos vãos efectuado através de estores exteriores (elementos dissonantes).

As infra-estruturas existentes estavam obsoletas.

Verificavam-se infiltrações ao nível dos tectos, resultantes da falta de manutenção e remates permeáveis ao nível da cobertura.

O sistema de drenagem de águas pluviais, constituído por caleira e tubo de queda, encontrava-se, também, em mau estado de conservação.

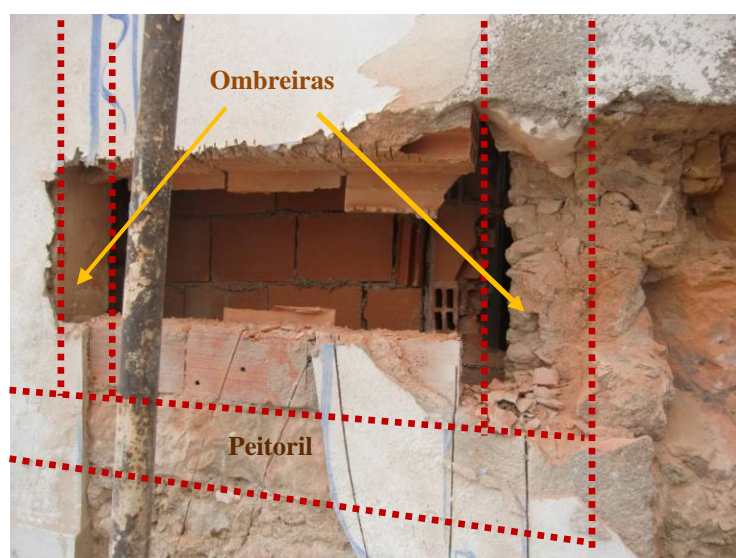
Neste processo de evolução do edificado é possível detetar igualmente a transformação no desenho de vãos, fenómeno ilustrado ao nível da fachada virada à R. do Loureiro. Aí foi possível determinar a existência de uma janela entaipada entre os

dois vãos do piso térreo e a conversão de uma porta em janela, no caso do vão da esquerda.

A presença deste fenómeno foi registada (de acordo com o principio da preservação pelo registo científico), tendo a sua manutenção sido inviabilizada pela instalação do enorme dispositivo infraestrutural e respetivas caixas de visita e distribuição previstas para a fachada do prédio.

Promenor indicativo da cantaria do Vão 1 embebido na parede de fachada da Rua do Loureiro 21

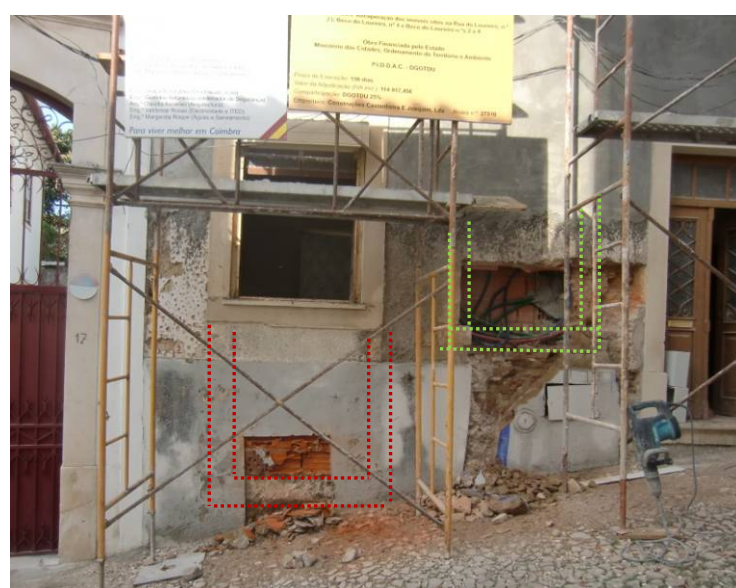
Esquema indicativo do Vão 1 (a verde) embebido na parede e da conversão do Vão 2 (a vermelho) de porta em Janela na fachada da Rua
