GABINETE PARA O CENTRO HISTÓRICO

FICHA TÉCNICA DA OBRA

"Recuperação do Imóvel sito na Rua da Matemática, nºs 3 a 5"

Dono de Obra: Câmara Municipal de Coimbra

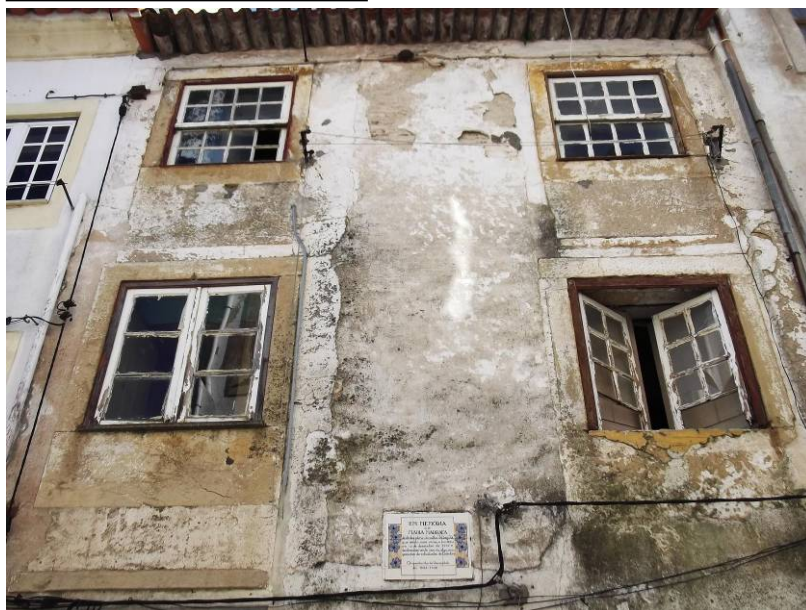
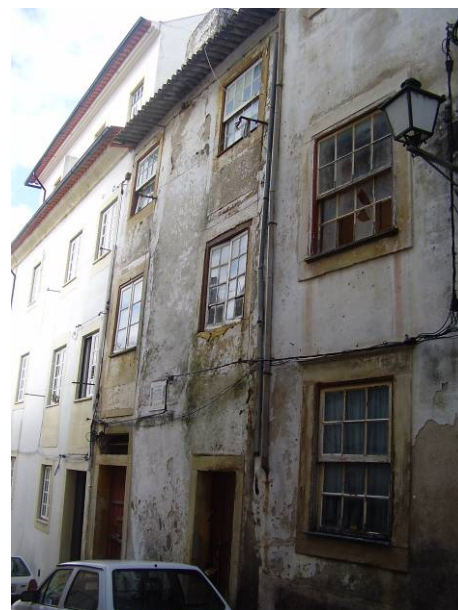
Antes da intervenção

Verificando-se um elevado estado de degradação deste imóvel, em especial dos materiais de revestimento da fachada, resultante da falta de manutenção bem como de anteriores intervenções inadequadas, pretendeu-se com esta, garantir a sua preservação e restituir-lhe uma imagem que dignifique o conjunto urbano em que se insere.

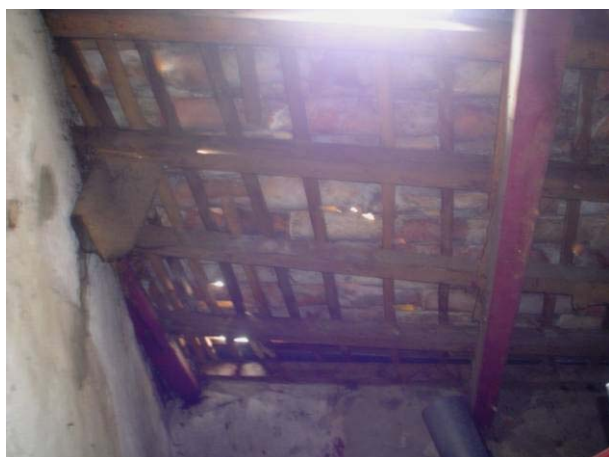
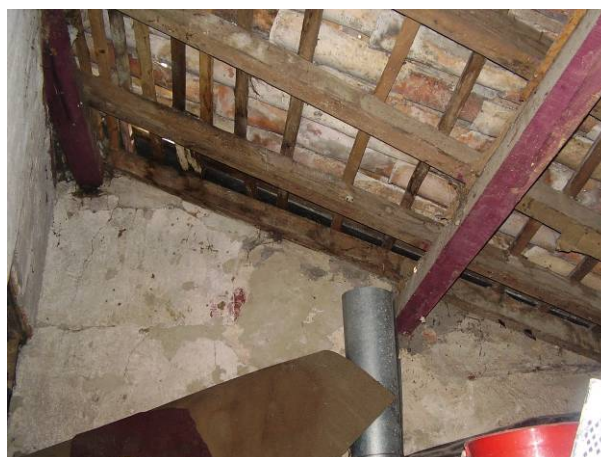
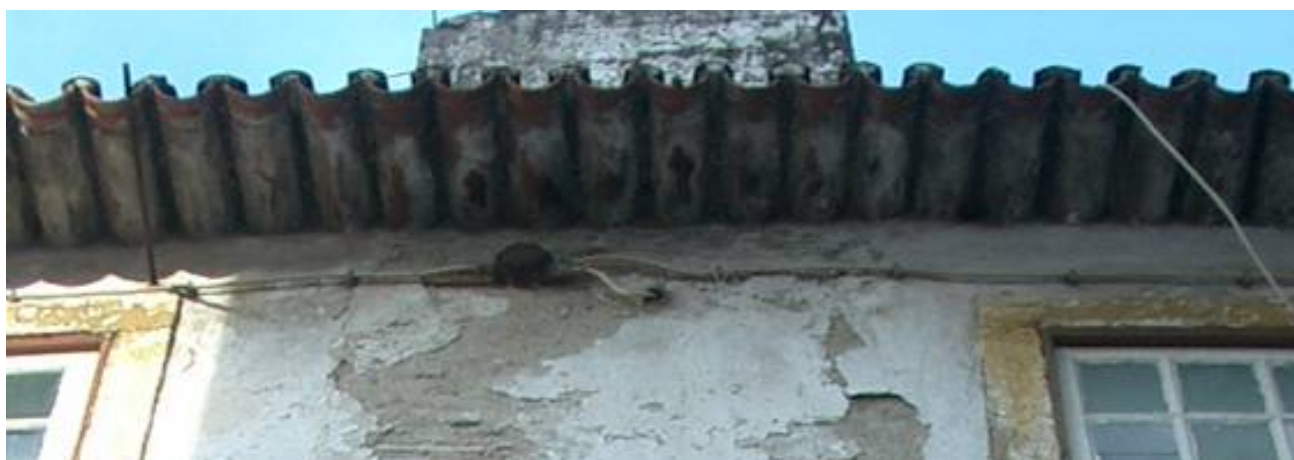
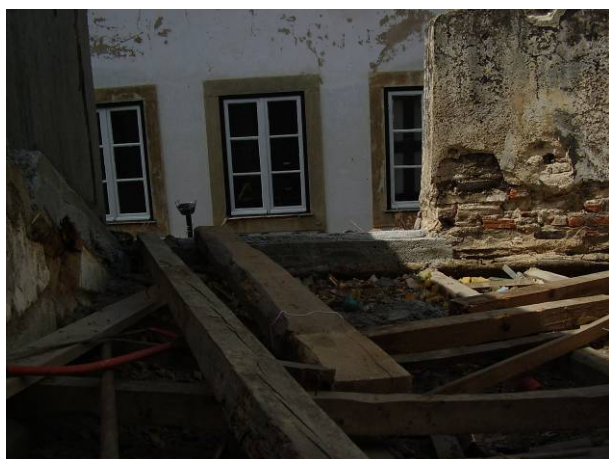
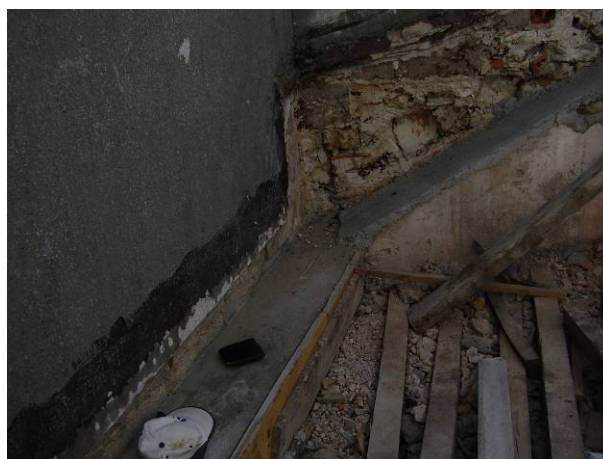
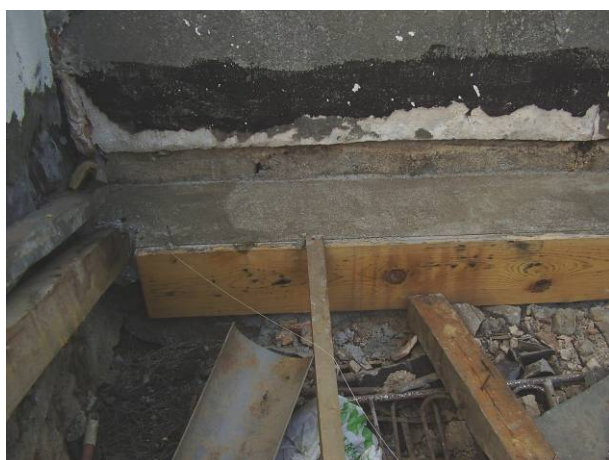
Intervenção na cobertura

A cobertura, incluindo estrutura de suporte encontrava-se em avançado estado de degradação, resultante da falta de manutenção ao longo do tempo e da entrada de águas pluviais.

Foi substituída na sua totalidade, incluindo a estrutura de suporte, tendo ainda sido executada uma "viga de cintagem", mantendo-se em todo o restante o método construtivo tradicional.

As madeiras aplicadas foram tratadas com produtos ignífugos adequados, para melhorar a sua resistência à combustão e nas áreas de contacto com as paredes de alvenaria, foram protegidas com uma solução betuminosa de modo a atenuar a sua degradação.

O isolamento da cobertura foi executado com sub-telha do tipo "onduline", com posterior assentamento de telha cerâmica idêntica à existente. O isolamento térmico, composto por placas de lã mineral com 40mm de espessura dotada de película antidesagregante, foi aplicada sobre o tecto do último piso.

A chaminé existente foi recuperada e pintada, tendo sido aplicadas revessas em chapa de zinco, para execução de remates necessários.

Foram também aplicadas revessas de remate às empenas dos edifícios contíguos.

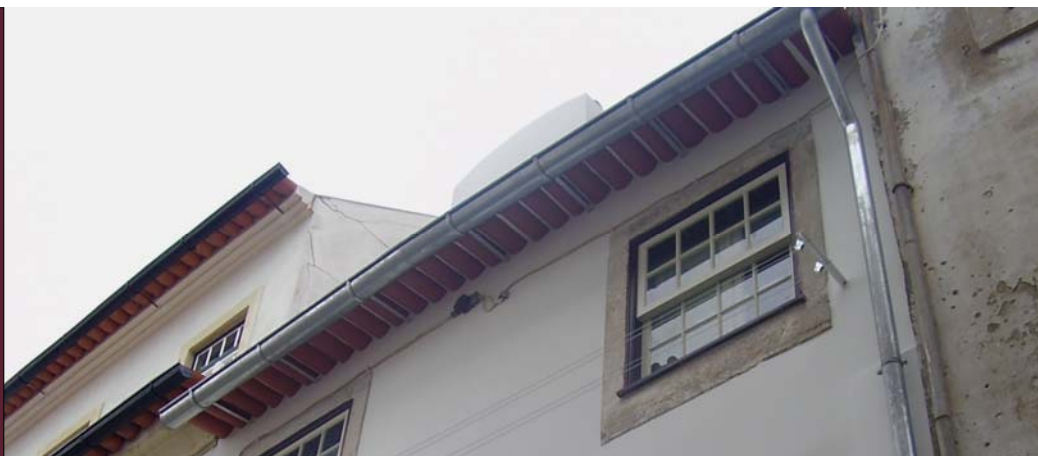
Intervenção no sistema de drenagem pluvial

O sistema de drenagem encontrava-se inoperacional, apresentando apenas um troço do tubo de queda. Foi executado um novo sistema de drenagem em chapa de zinco, com o tubo de queda embebido na parede, no seu último troço vertical como é característico nos imóveis da Alta.

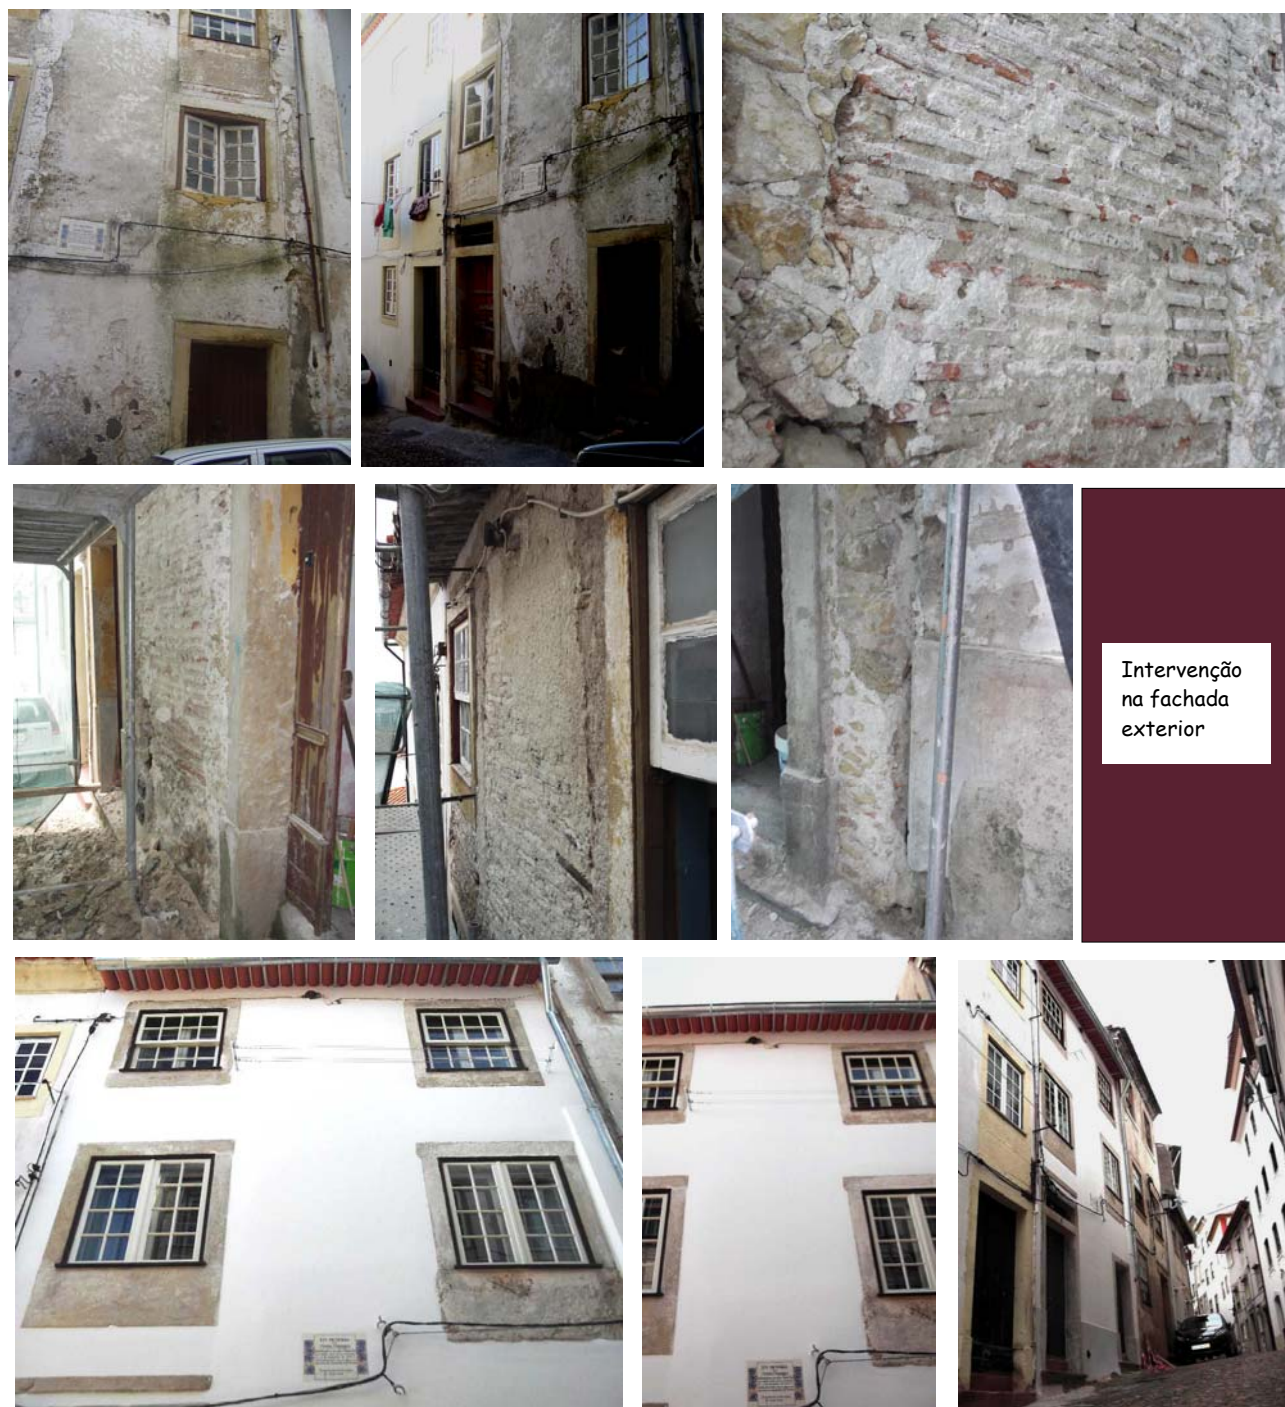
Verificando-se que a parede exterior apresentava sinais de humidade e salitre, foi aplicada argamassa de saneamento, ao nível do R/Chão. Complementarmente, utilizou-se uma solução para abertura de poros e, conseqüente preparação para receber a pintura a tinta do tipo caiação.

Os trabalhos consistiram na remoção pontual dos rebocos da parede exterior, tendo os mesmos sido picados até à profundidade necessária. Posteriormente foram executados novos rebocos à base de "massas pobres" constituídas por areias, cal hidráulica e aérea. Foi efectuada pintura a tinta do tipo caiação, cujas características técnicas são as especificadas no caderno de encargos, contendo pigmentos inorgânicos estáveis à luz sendo que o material orgânico não pode exceder os 5%.

Foi executado um corte, com a rebarbadora, em altura, de forma a separar as massas da fachada das massas dos edifícios contíguos.

O paramento da fachada foi pintada à cor branca, conforme proposta de cor apresentada e o soco, executado em reboco liso saliente 0,5cm de espessura, em "argamassa pobre", foi pintado à cor da Pedra.
