# GABINETE PARA O CENTRO HISTÓRICO

## FICHA TÉCNICA DA OBRA

"Recuperação do Imóvel sito na Rua Joaquim António de Aguiar, nºs 4 a 8"

**Dono de Obra:** Câmara Municipal de Coimbra

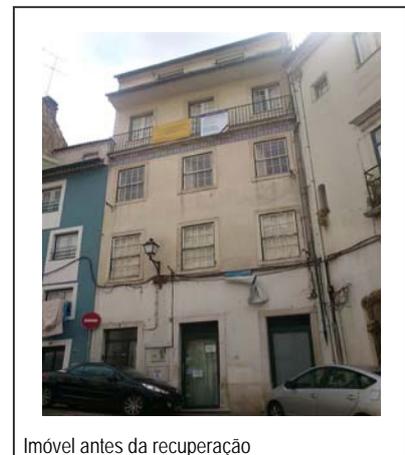
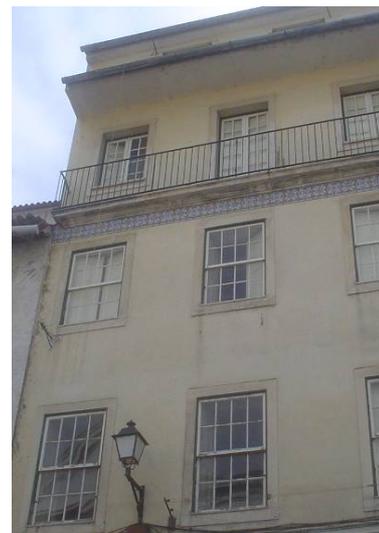
Imóvel antes da recuperação

Verificado o estado de degradação deste imóvel, em especial dos materiais de revestimento das fachadas, resultante da falta de manutenção, e a inadequação das infraestruturas existentes, a intervenção teve como objetivo garantir a sua preservação, dotando-o de

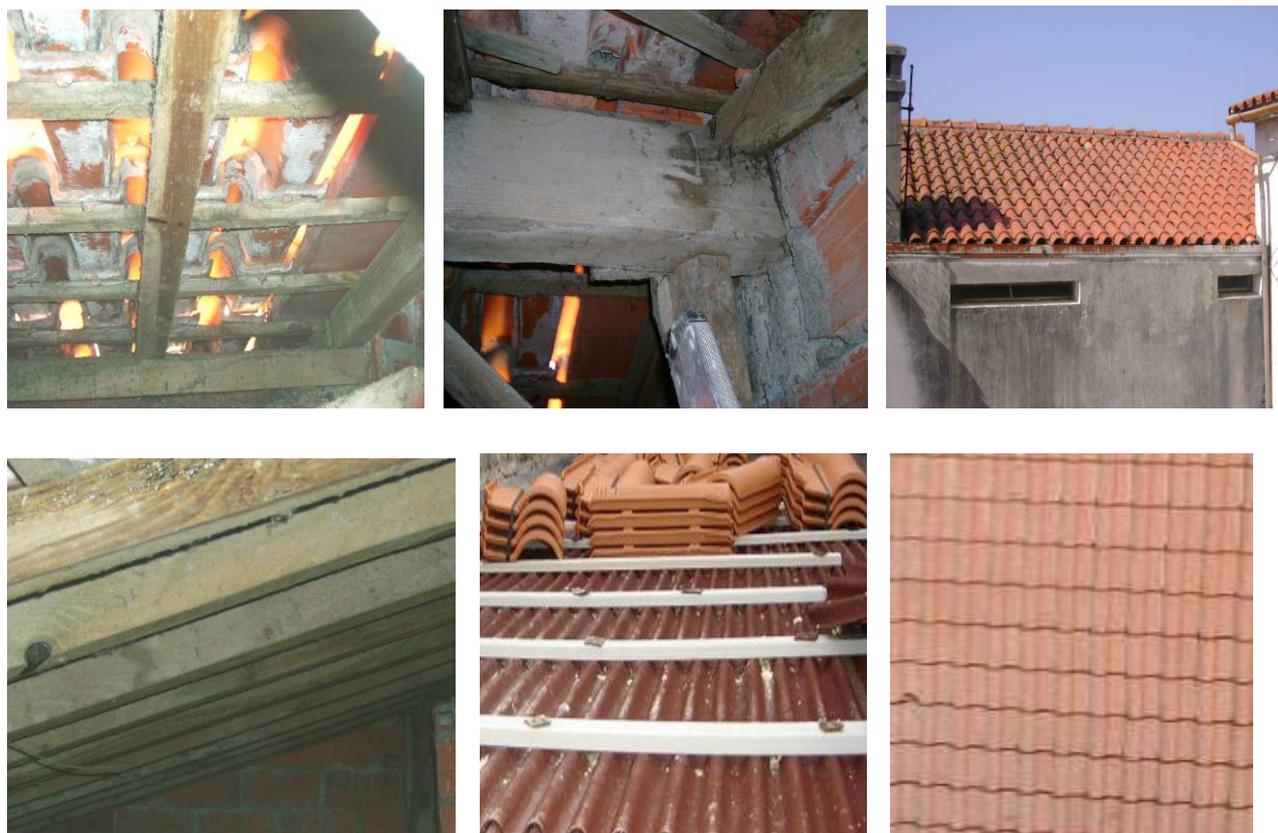
Intervenção na cobertura

A estrutura de suporte da cobertura encontrava-se em estado razoável, pelo que foi substituída pontualmente, tendo sido tratadas as madeiras aplicadas e as existentes com produtos ignífugos adequados, de modo a aumentar a sua resistência à combustão e protegidas, nas áreas de contacto com as paredes de alvenaria, com uma solução betuminosa. O isolamento da cobertura foi executado com sub-telha do tipo "onduline", com posterior assentamento de telha cerâmica idêntica à existente. O isolamento térmico, composto por placas de lã mineral com 40mm de espessura dotada de película antidesagregante, foi aplicada sobre o tecto do último piso.

A chaminé existente foi recuperada e pintada, tendo-se executado os necessários remates, em chapa de zinco.

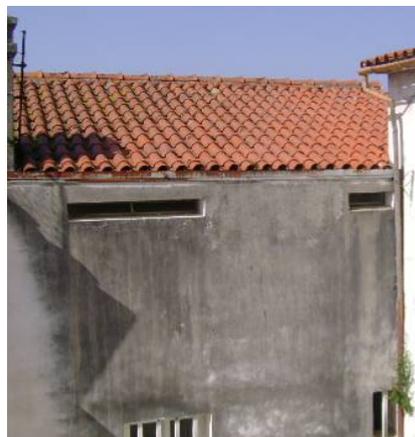
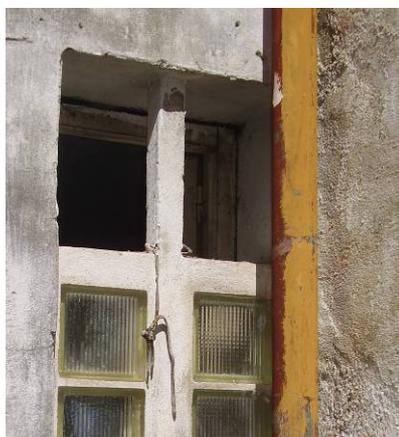
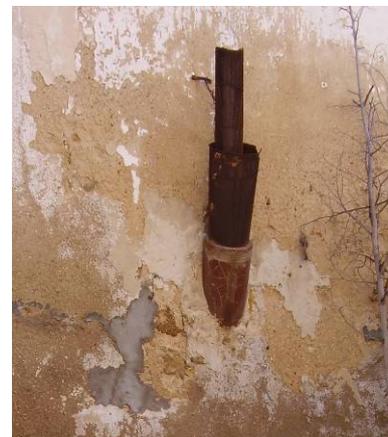
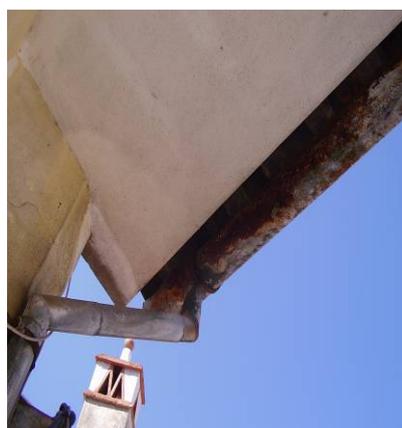
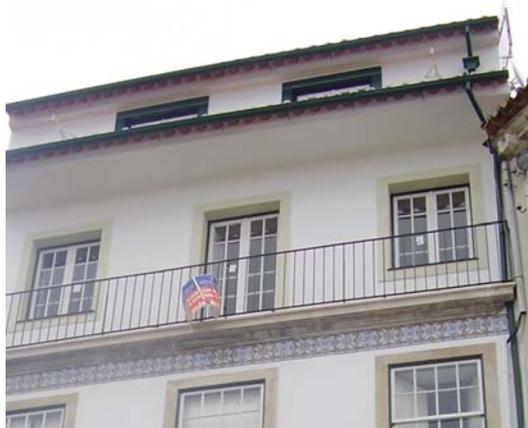
Intervenção no sistema de drenagem pluvial

O sistema de drenagem encontrava-se inoperacional, em particular no alçado posterior.

Foi executado um novo sistema de drenagem, em chapa de zinco, com o tubo de queda embebido na parede no seu último troço vertical, como é característico nos imóveis da Alta.

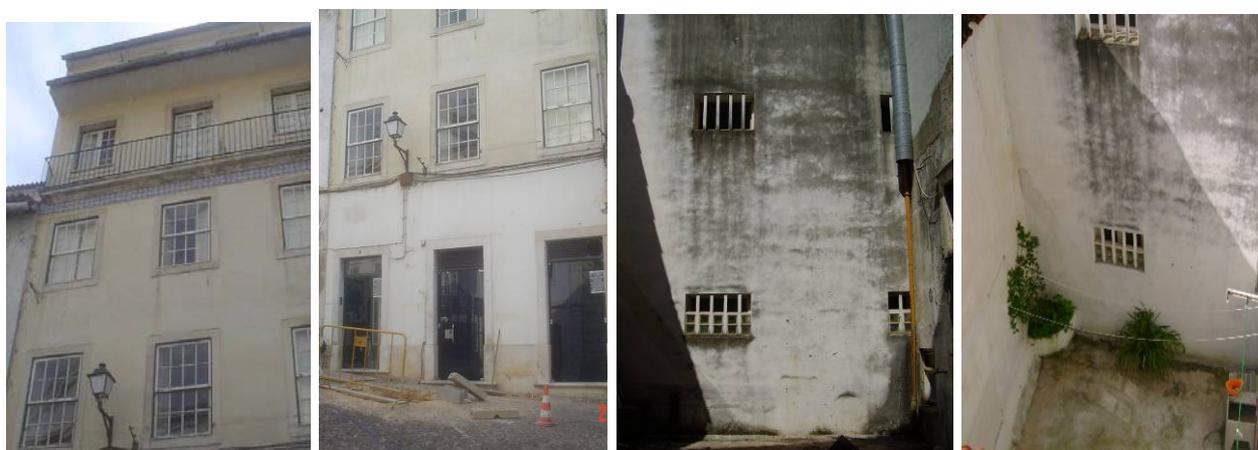
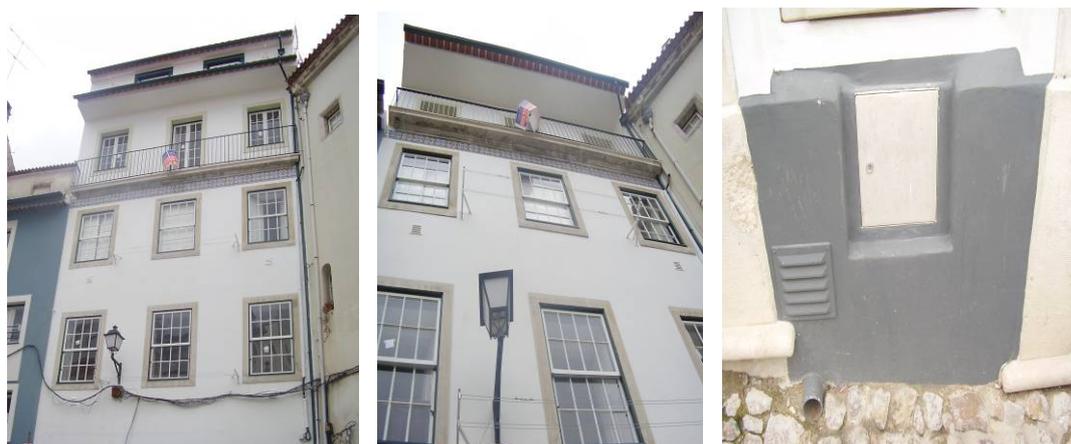
Intervenção na  
fachada exterior

Verificando-se que as paredes exteriores apresentavam sinais de humidade e salitre, especialmente na fachada posterior, voltada para o saguão, foi aplicada uma argamassa de saneamento, ao nível do r/chão, após o que se utilizou uma solução para abertura de poros e consequente preparação para receber a pintura a tinta do tipo caiação.

Os trabalhos consistiram na remoção pontual dos rebocos das paredes exteriores, picados até à profundidade necessária. Posteriormente foram executados novos rebocos à base de "massas pobres" constituídas por areias, cal hidráulica e aérea. Foi efectuada pintura a tinta do tipo caiação, cujas características técnicas são as especificadas no caderno de encargos, contendo pigmentos inorgânicos estáveis à luz sendo que o material orgânico não pode exceder os 5%.

Foi executado um corte, com a rebarbadora, em altura, de forma a definir os limites das fachadas com as dos edifícios contíguos.

Os paramentos das fachadas foram pintados à cor branca, conforme proposta de cor apresentada, e o soco, executado em reboco liso, saliente, com 0,5cm de espessura em "argamassa pobre", pintado à cor cinza escuro.

A faixa de azulejo, ao nível do 2.º andar, foi limpa e reparada, e os cunhais, frisos e ornamentos de pedra foram limpos, sendo que as cantarias fingidas existentes, em argamassa, foram pintadas à cor de pedra.

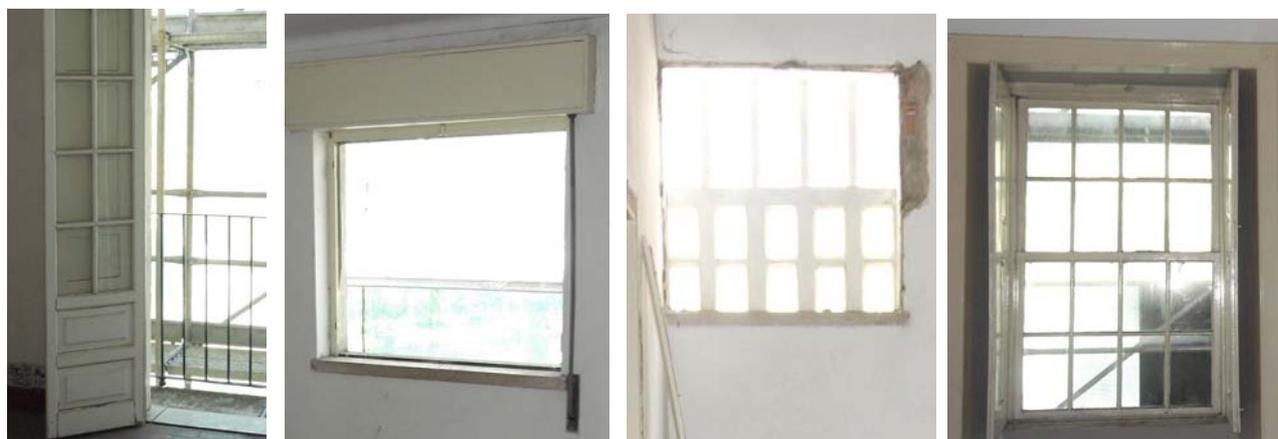
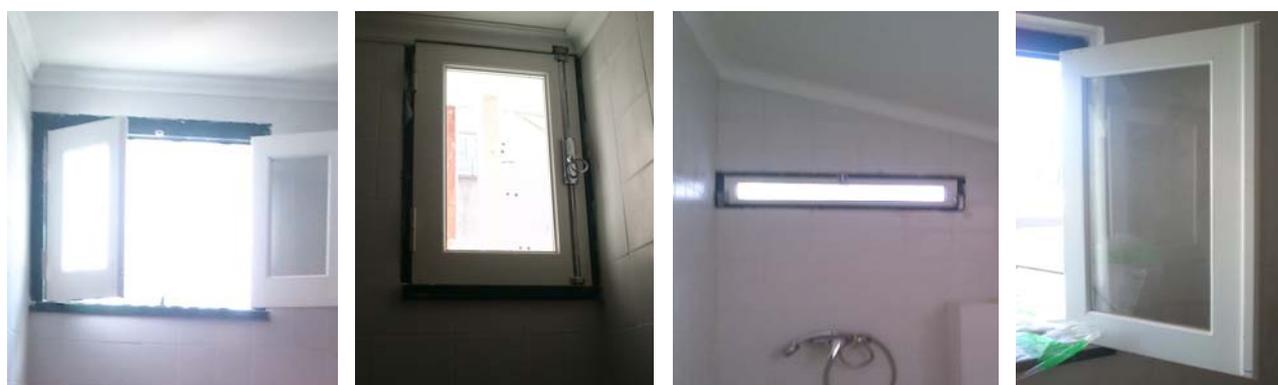
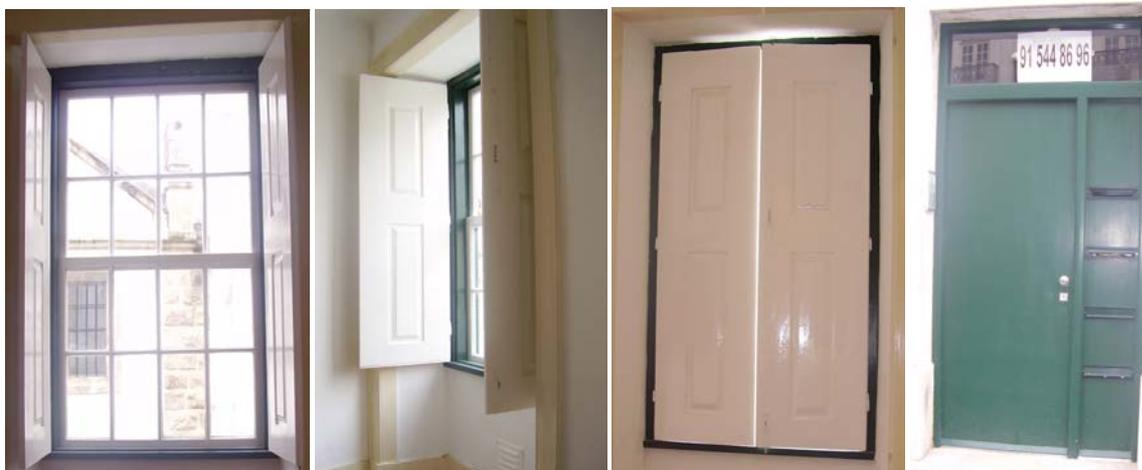
Intervenção nos  
vãos exteriores

Após análise do estado de conservação das cantarias, por técnico habilitado para o efeito, procedeu-se à sua limpeza, com lavagem e escovagem com escova de pêlo macio e posterior aplicação de solução consolidante.

Os vãos de portas e janelas em mau estado foram substituídos por idênticos, em madeira de Kambala, tendo em conta as espessuras, a forma dos bites e aros existentes, de forma a reproduzir a originalidade das peças, tendo sido aplicada uma pingadeira no remate com o peitoril, de modo a repelir a água. Os vãos de guilhotina foram recuperados, tendo sido aplicadas molas de compensação, do tipo "Caldwell", facilitador do manuseamento dos mesmos.

Os aros fixos das caixilharias, peitoris em madeira e porta principal, foram acabados com pintura a tinta de esmalte aquoso, cor verde-escuro, e os aros móveis das caixilharias e portadas a esmalte aquoso, cor branca.

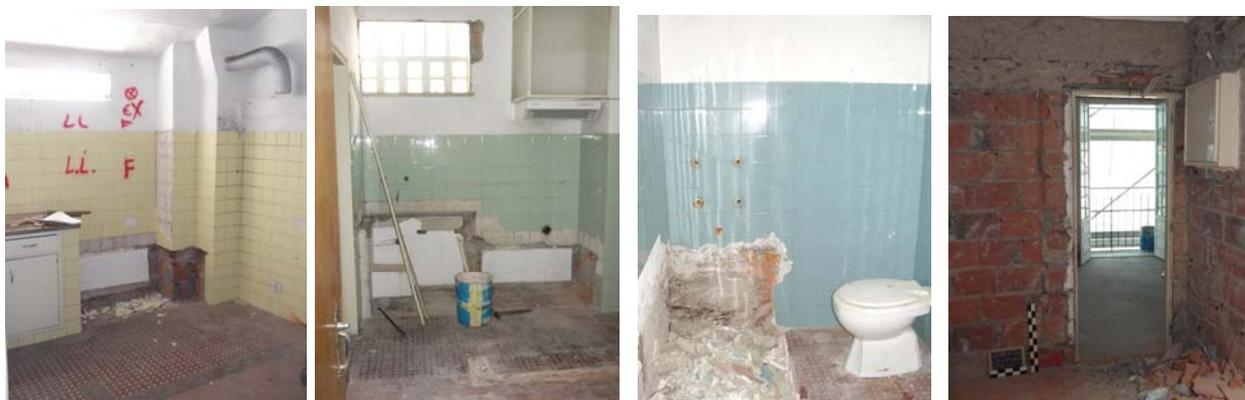
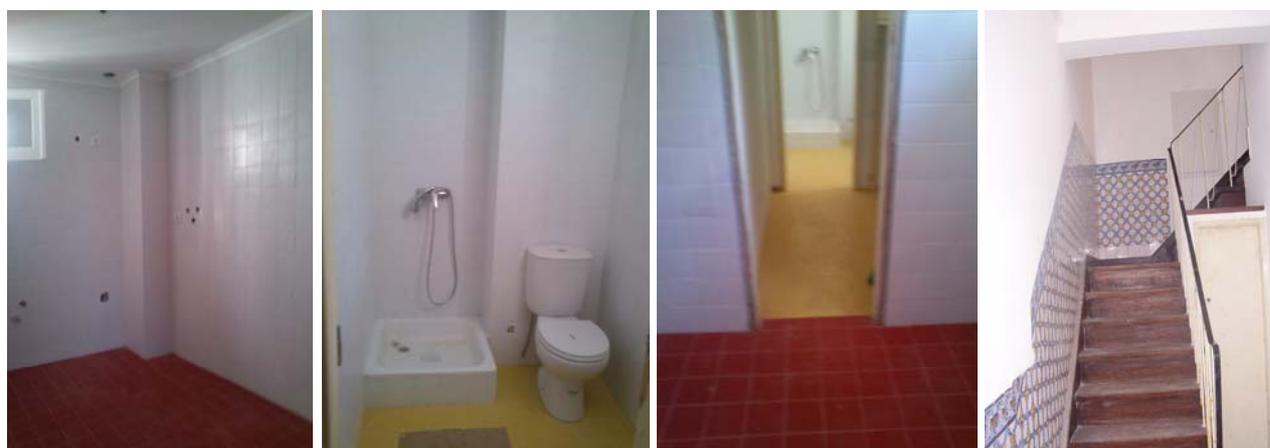
Interiormente foram remodeladas na totalidade as cozinhas e instalações sanitárias, de modo a dotar estes espaços de condições de salubridade.

Foi efectuada a picagem de azulejos existentes, e as paredes regularizadas com argamassas de modo a receberem o acabamento proposto - azulejo de cor branca 15X15, tipo "Cinca-NovaArquitectura".

Os pavimentos destes espaços foram removidos e executados novos, com revestimento em mosaico cor vermelha 15X15, nas cozinhas, e mosaico cor amarela 15X15, nas instalações sanitárias, do tipo "Cinca-NovaArquitectura".

Os tectos dos referidos espaços foram executados em gesso cartonado e pintados à cor branca.
