GABINETE PARA O CENTRO HISTÓRICO

FICHA TÉCNICA DA EMPREITADA

"Recuperação do Imóvel sito na Rua do Quebra Costas, nºs 13 a 19"

Dono de Obra: Câmara Municipal de Coimbra

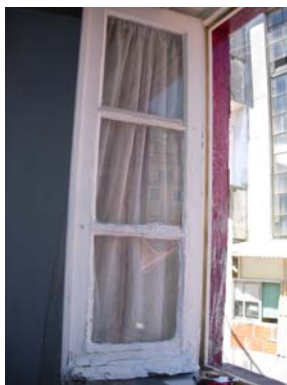
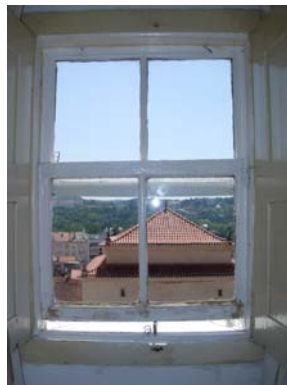
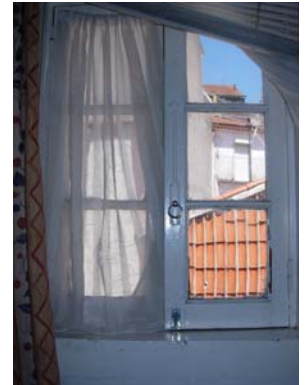
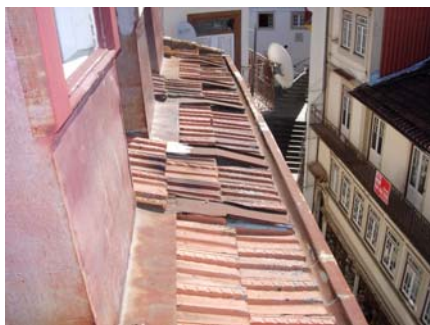
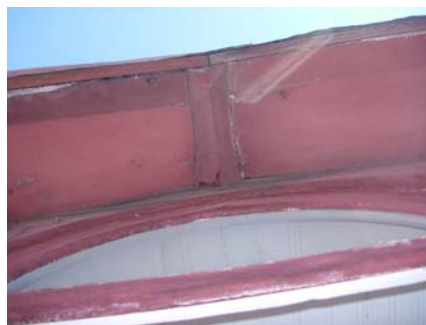
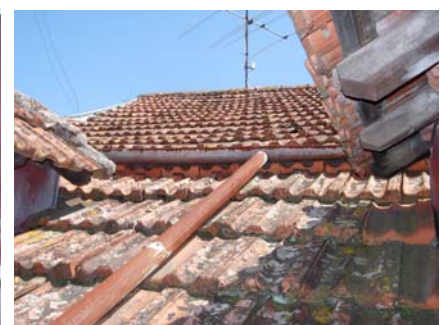
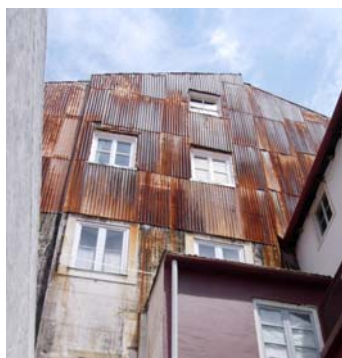
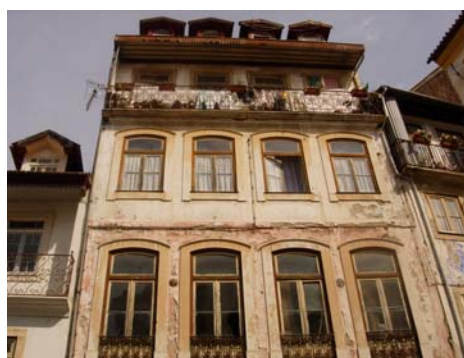
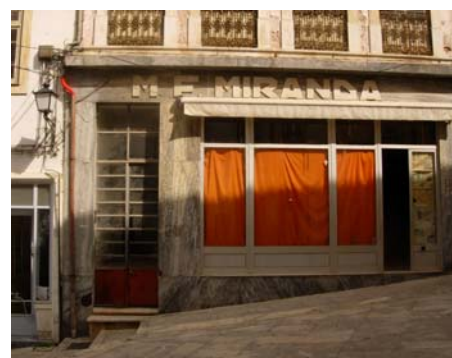
Registo fotográfico antes da intervenção

A ficha de patologias, descrevia deficiências/degradação, nomeadamente do revestimento da cobertura (telhas e acessórios), dos materiais de remate da mesma com "trapeiras", chaminé e com os edifícios contíguos, dos beirados e sistema de recolha e drenagem de águas pluviais, bem como a inexistência de qualquer tipo de sistema de isolamento térmico. Os tectos interiores das "águas furtadas", apresentavam abaulamentos acentuados e manchas de humidade, devidos a infiltrações. No revestimento metálico da parede exterior, de empena, era visível à vista desarmada um elevado grau de oxidação e na fachada principal reboco degradado "fruto" de uma intervenção menos bem conseguida ao nível do r/chão, uma dissonância clara com o edificado adjacente - revestimento de mármore e caixilharia de alumínio e vidro com porta e montra num único vão - por intervenção intrusiva que, dando lugar a uma montra de grandes dimensões, fragilizou a fachada principal. Todos os vãos exteriores de portas e janelas de madeira, dos pisos elevados e das "trapeiras" das "águas furtadas", encontravam-se com pinturas degradadas. As guardas de portas de sacada do 1º andar e o gradeamento da varanda do 3º andar apresentavam forte oxidação.

Nas instalações sanitárias e cozinha do 1º andar os revestimentos de paredes e pavimentos estavam em mau estado de conservação, sendo que algumas paredes interiores apresentavam fissuração diversa, as loiças sanitárias degradadas e praticamente inoperacionais, as redes de abastecimento de águas e de drenagem de esgotos com materiais obsoletos para a atualidade, não existindo sistema de ventilação.

Os registos fotográficos apresentados, foram efectuados na vistoria feita para levantamento do estado de conservação do imóvel.

As obras tiveram como objectivo a reabilitação total da cobertura, beirados e sistema de recolha e drenagem de águas pluviais, consolidação de rebocos exteriores, isolamento e revestimento da parede da empena poente, pintura das fachadas, o restauro e ou substituição de caixilharias exteriores, com aplicação de segundos vãos nas portadas interiores e nos de alguns dos pisos elevados, a recuperação de guardas de varandas, a retirada de estores existentes, a reposição de porta da fachada principal ao nível do rés-do-chão, a recuperação das cantarias com a sua reposição ao nível do piso térreo, a substituição das redes de distribuição de água, de drenagem de esgotos e de águas pluviais e implantação exterior de tubagens enterradas para colocação de infraestruturas das redes eléctrica, telefones e de TV, que se encontravam na fachada principal.

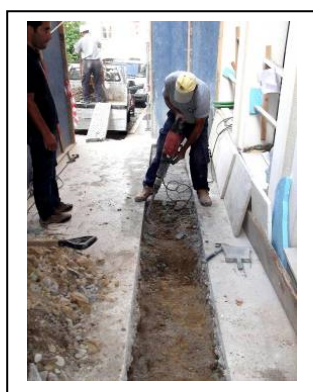
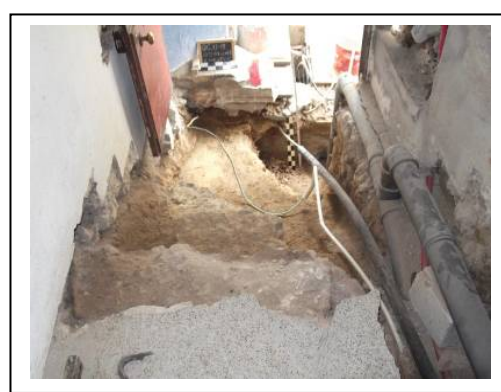
Não obstante a sensibilidade histórica e arqueológica do local, ao nível do solo os trabalhos revelaram-se estéreis do ponto de vista arqueológico, revelando a cotas muito superficiais o substrato calcário que caracteriza o local e que serve de base ao edifício
